## Zustandsbericht

| Berichtsnummer : | 0000000927779-DE926 | | |

#### Hyundai Kona (OS)(2017->) Select Elektro 2WD

| Fahrzeug-Ident.-Nr.: | TMAK281HFNJ055023 | Laufleistung abgelesen: | 32463 km |

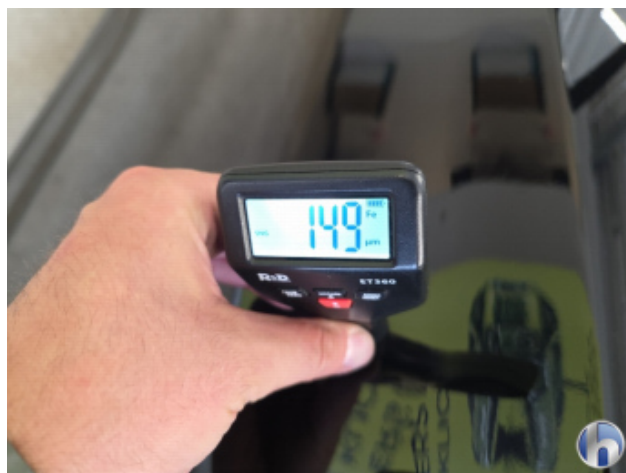
| | Bauteil | Schaden | Rep.-Art |
|---|---|---|---|
| 1. | Tür Vorne - Links | Nachlackiert | Ohne Reparatur |

1. Tür Vorne - Links  
Nachlackiert - Ohne Reparatur

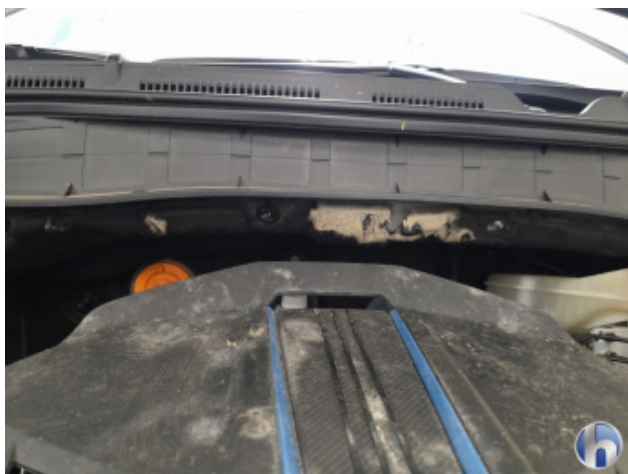
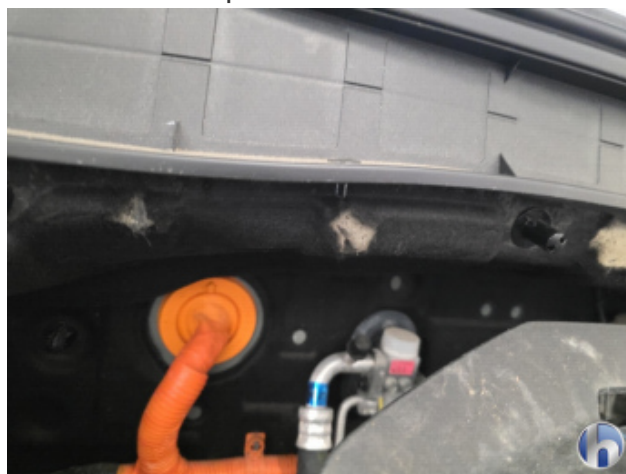
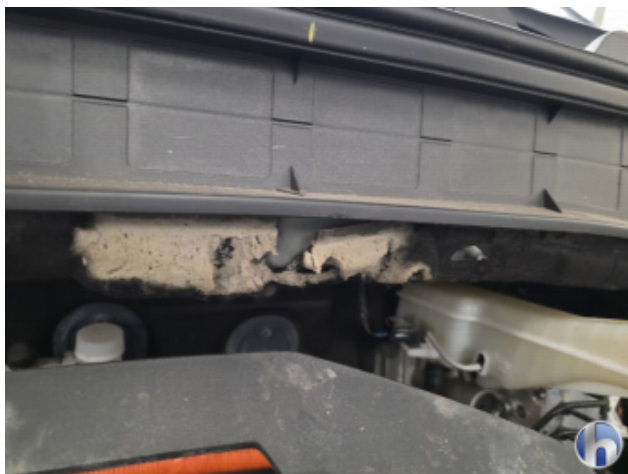
| | Bauteil | Schaden | Rep.-Art |
|---|---|---|---|
| 3. | Motordämmmaterial | Marderbiss /-schaden | Erneuern |

3. Motordämmmaterial  
Marderbiss /-schaden - Erneuern
