## Zustandsbericht

| Berichtsnummer : | 0000000925778-DE926 | | |

#### Kia EV6 (CV)(2021->) Basis 2WD

| Erstzulassung / Baujahr: | 22.06.2023 / 2023 | Besichtigungsdatum/-ort: | 17.06.2026 Dieselstraße 3,<br>85386 Eching |

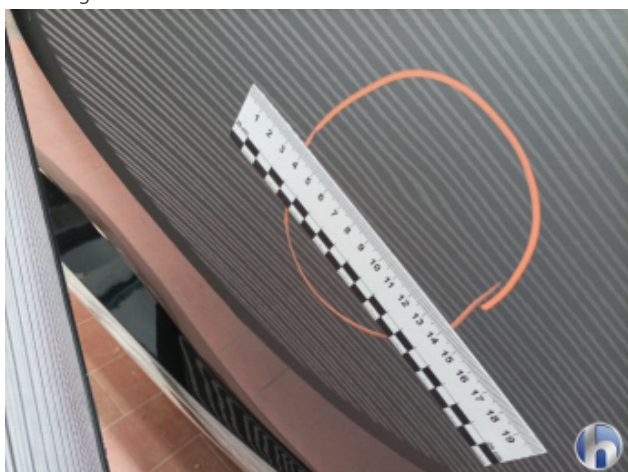
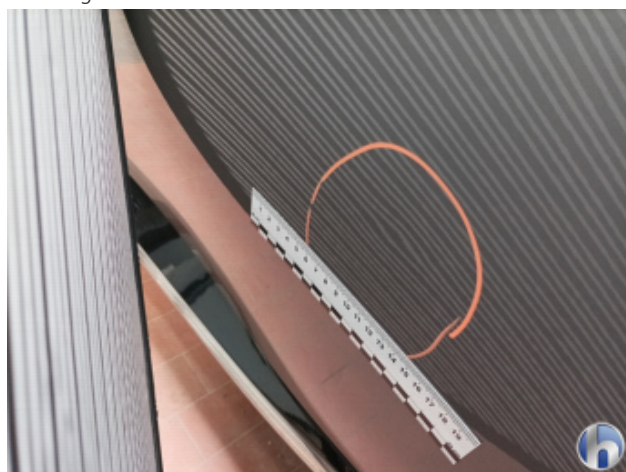
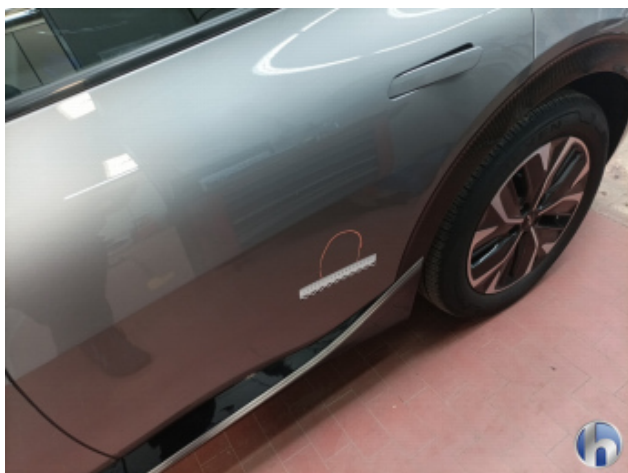
| Schaden | | | |
|---|---|---|--|
| 1. Tür Hinten - Links | Delle | Sanft Instandsetzen | |

1. Tür Hinten - Links  
Delle - Sanft Instandsetzen

1. Tür Hinten - Links  
**Delle - Sanft Instandsetzen**

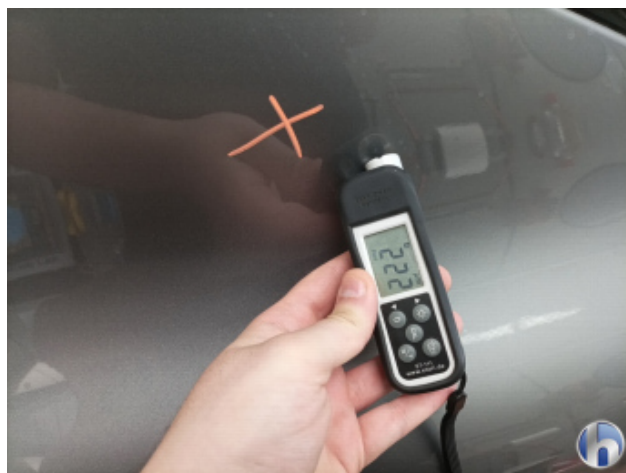
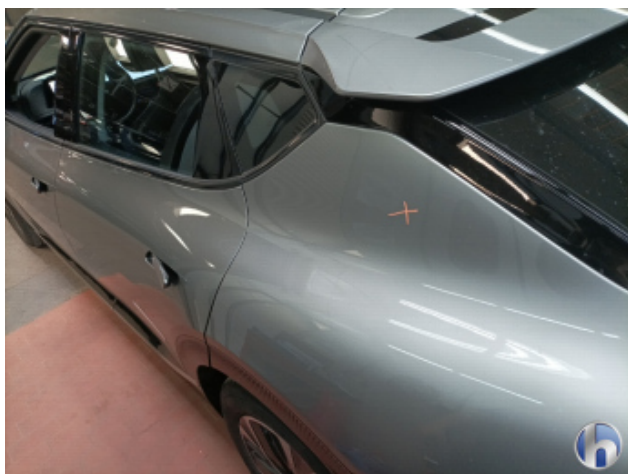
| <b>Rep. Vorschäden / -höhe brutto:</b> | <b>Fachgerecht repariert</b><br>Am Fahrzeug wurden im Rahmen einer Sichtprüfung an der Karosserieaußenhaut instandgesetzte Vorschäden festgestellt, die augenscheinlich und ohne Demontage von Bauteilen ohne verbleibende Restunfallspuren repariert wurden. Sofern sich aus den festgestellten Vorschäden eine Wertminderung ergibt, wurde es bei der ggf. durchgeführten Fahrzeugwertermittlung berücksichtigt. |

| Schaden | | | |
|---|---|---|--|
| 2. Seitenwand - Hinten - Links | Nachlackiert | Ohne Reparatur | |

2. Seitenwand - Hinten - Links  
**Nachlackiert - Ohne Reparatur**
