## Zustandsbericht

#### Dacia Jogger (11.2021->) Expression

| <b>Typ</b> | Jogger TCe 110 Expression | <b>Fahrzeugart</b> | PKW |

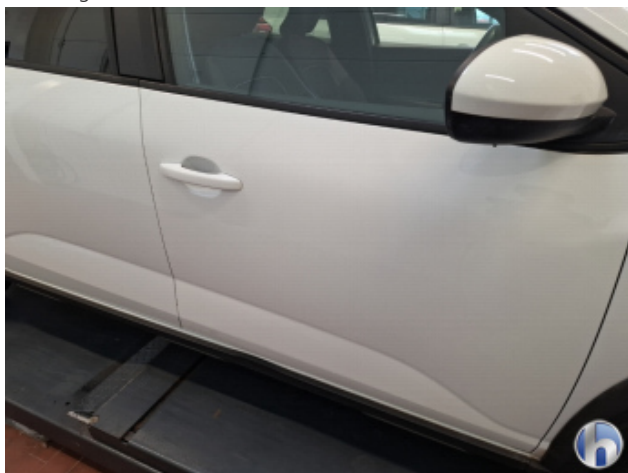
| Schaden | | | |
|---|---|---|---|
| 1. | Tür Vorne - Rechts | 1 Delle | Sanft Instandsetzen |

1. Tür Vorne - Rechts  
1 Delle - Sanft Instandsetzen

1. Tür Vorne - Rechts  
**1 Delle - Sanft Instandsetzen**

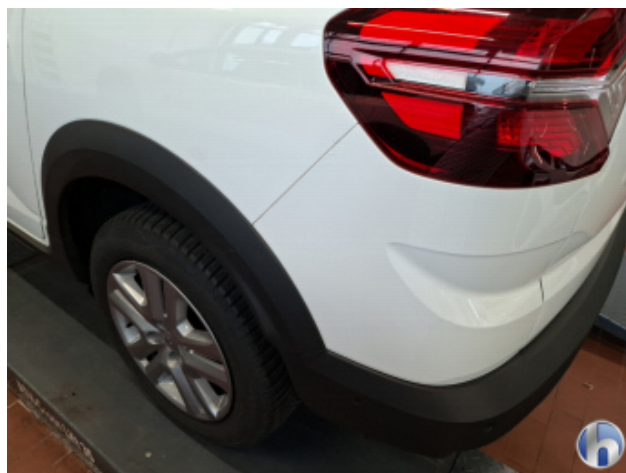
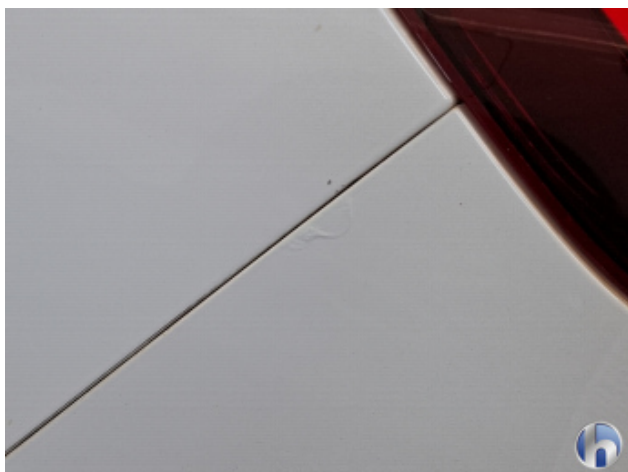
| Schaden | | | |
|---|---|---|---|
| 2. | Stoßfänger Hinten | Nachlackiert | Smart Repair |

2. Stoßfänger Hinten  
**Nachlackiert - Smart Repair**

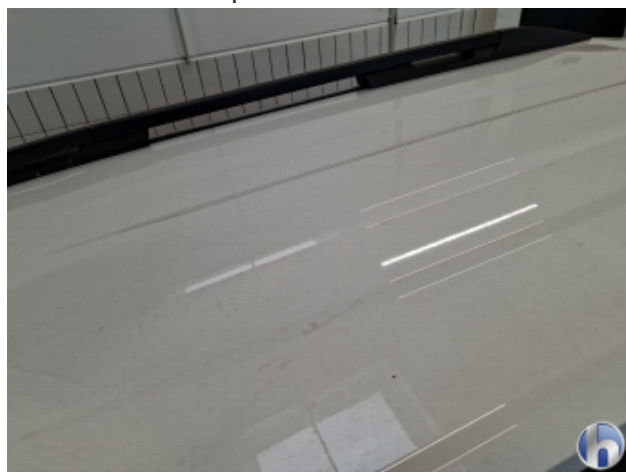
| Schaden | | | |
|---|---|---|---|
| 3. | Dach | 1 Delle | Sanft Instandsetzen |

3. Dach  
**1 Delle - Sanft Instandsetzen**

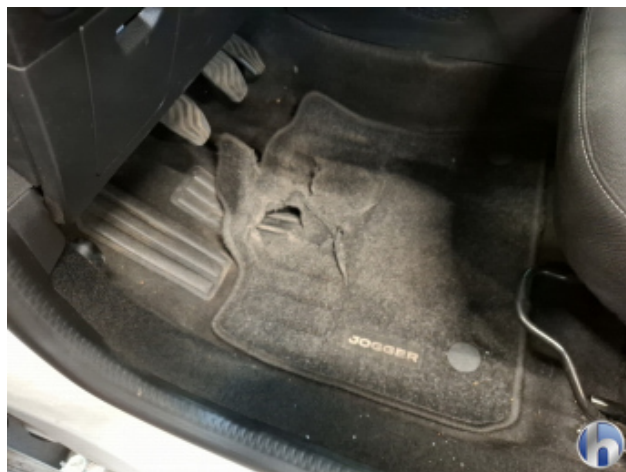
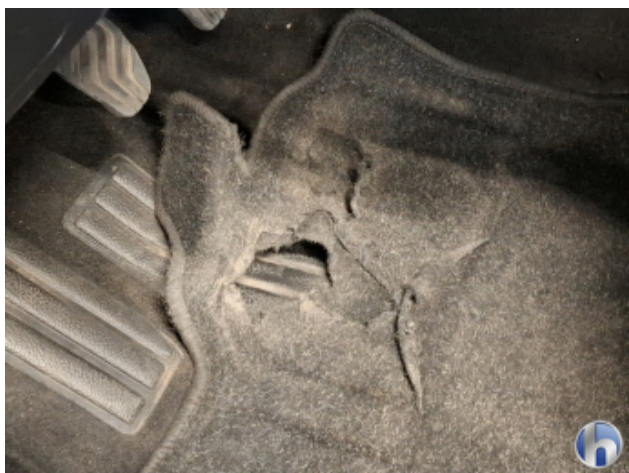
| Schaden | | | |
|---|---|---|---|
| 4. | Fußmatten Vorn | Beschädigt | Erneuern |

4. Fußmatten Vorn  
**Beschädigt - Erneuern**

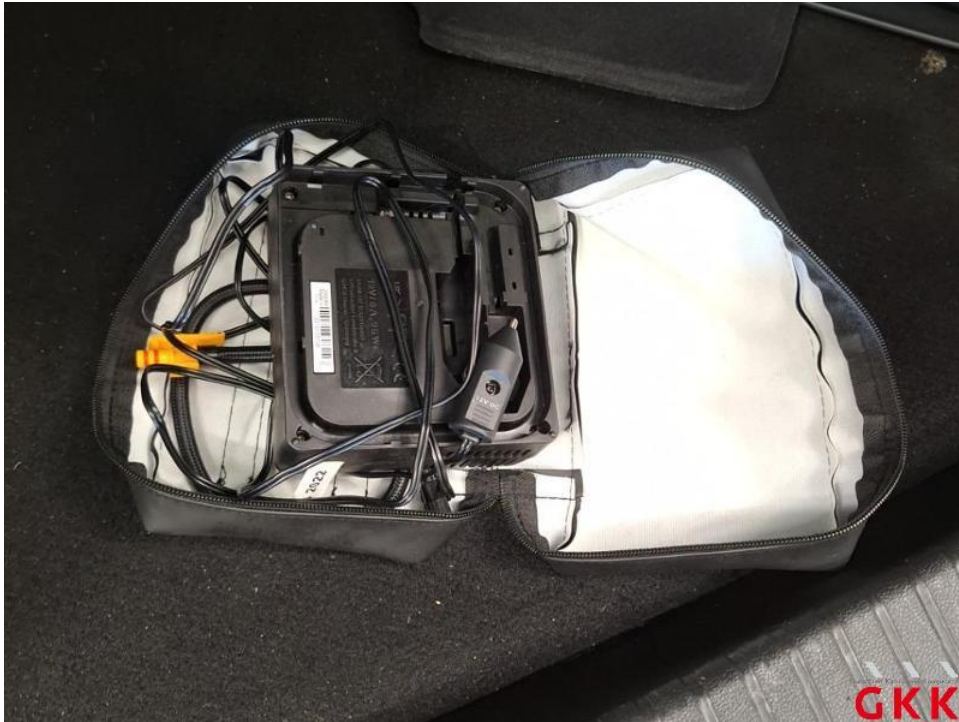
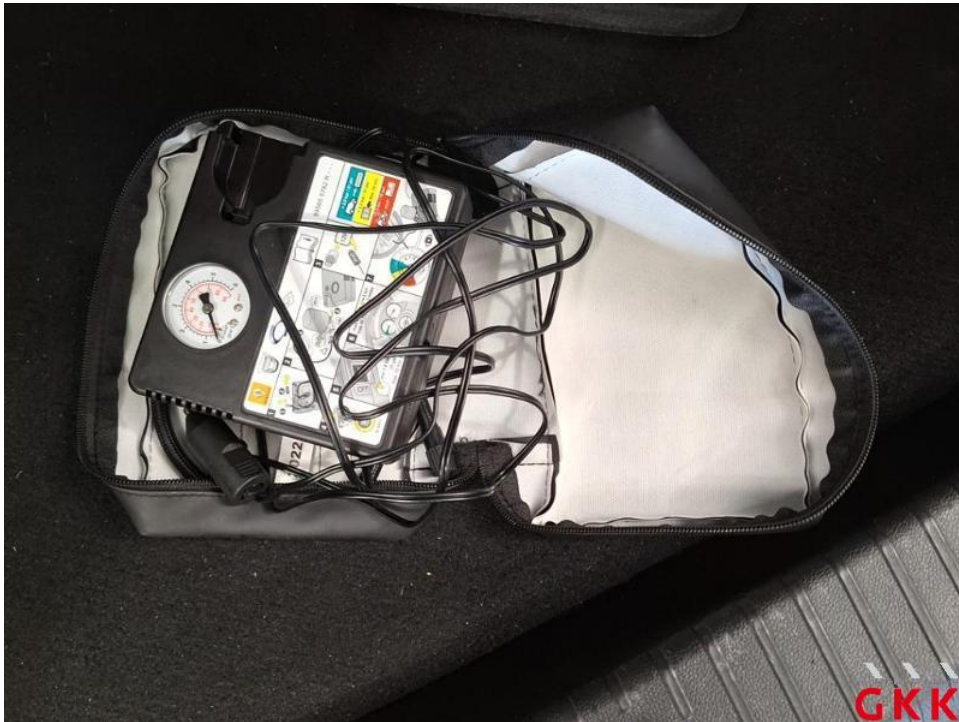
Reifenreparaturset Füllflasche, fehlt (Bild 13, Bild 14)

Bild 13. Reifenreparaturset, Füllflasche, fehlt, ersetzen

Bild 14. Reifenreparaturset, Füllflasche, fehlt, ersetzen

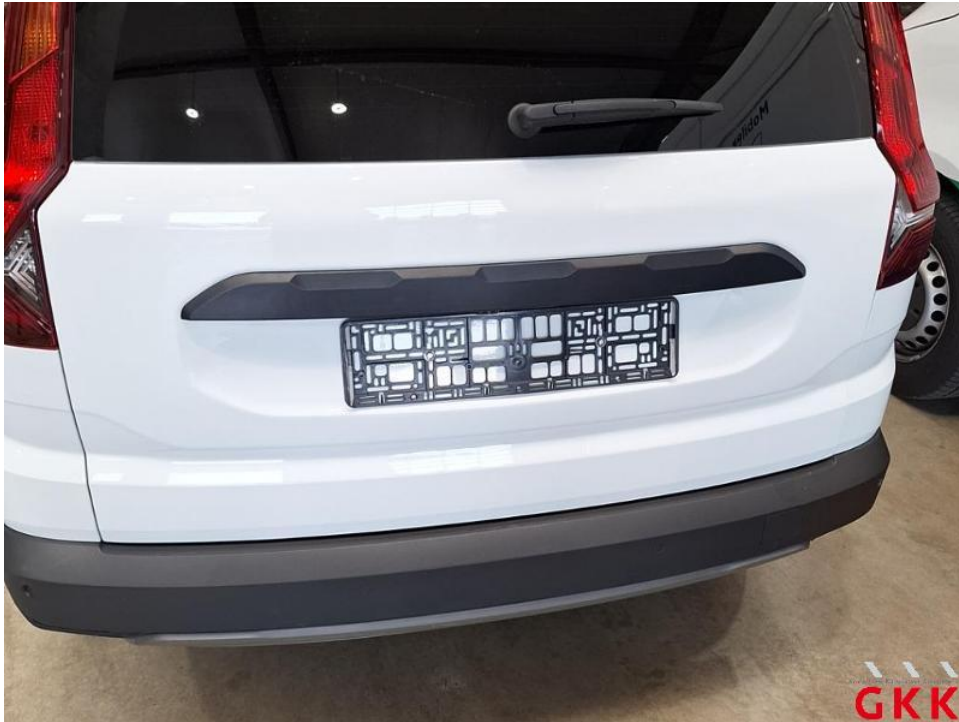
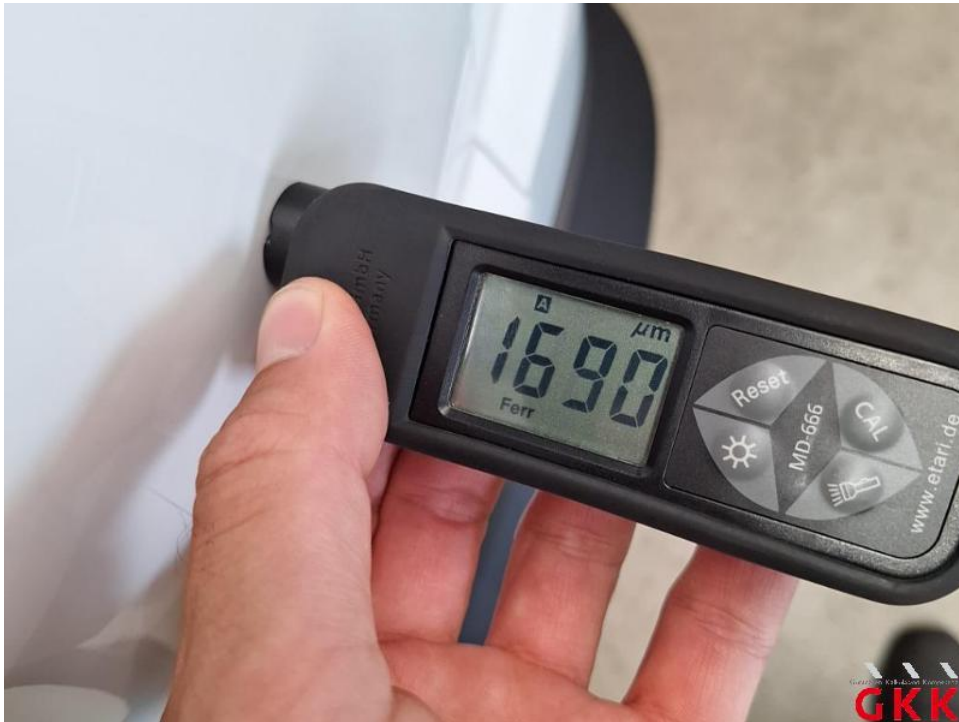
Heckklappe - Emblem fehlt - Instandsetzungsspuren, Reparaturmangel (Bild 15, Bild 16)

Bild 15. Heckklappe - Emblem fehlt - Instandsetzungsspuren, Reparaturmangel, lackieren

Bild 16. Heckklappe - Emblem fehlt - Instandsetzungsspuren, Reparaturmangel, lackieren

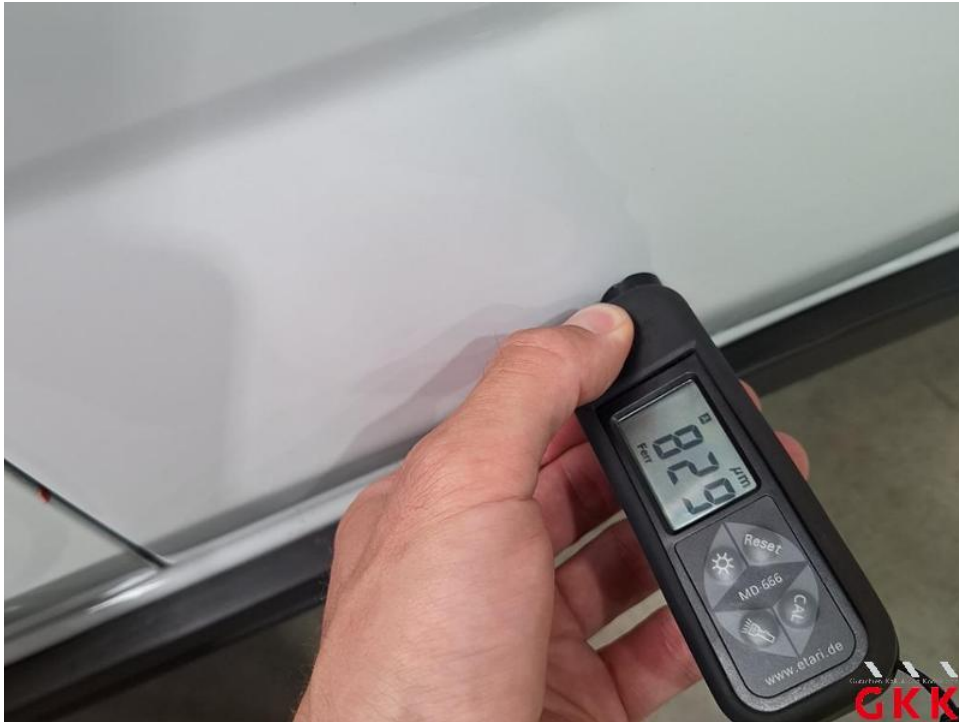
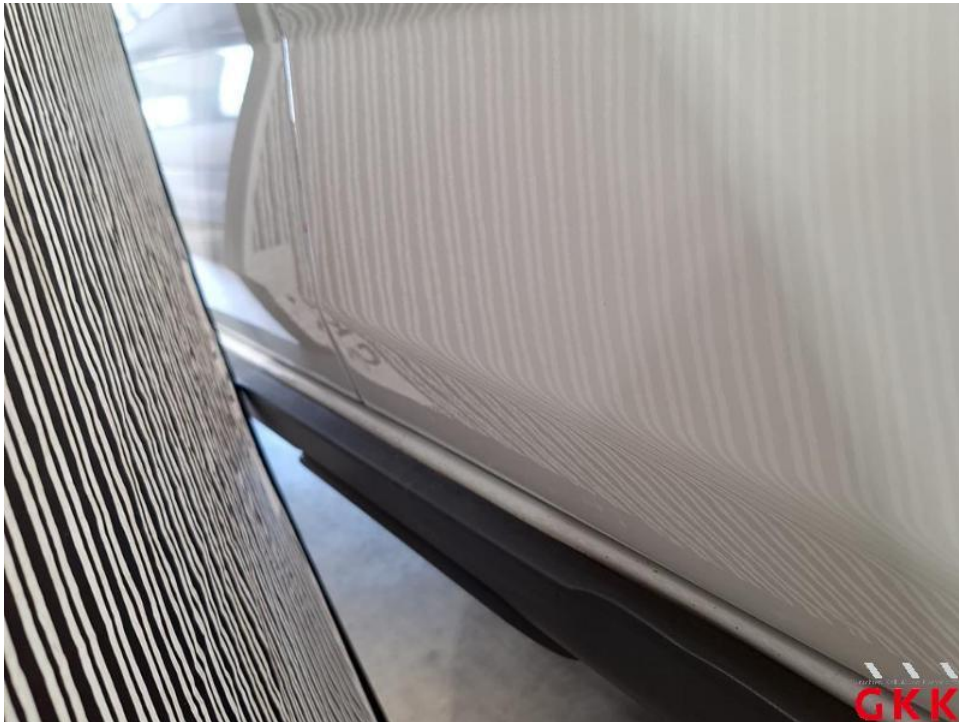
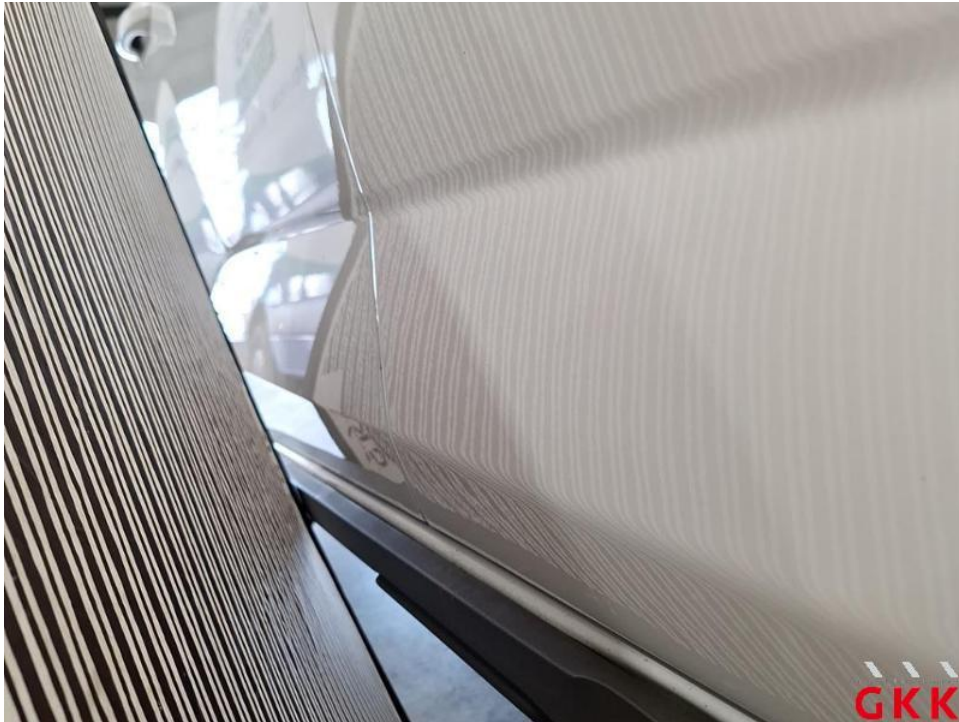
Tür vorne rechts, Reparaturmangel (Bild 17, Bild 18, Bild 19)

Bild 17. Tür vorne rechts, Reparaturmangel, instand setzen - lackieren

Bild 18. Tür vorne rechts, Reparaturmangel, instand setzen - lackieren

Bild 19. Tür vorne rechts, Reparaturmangel, instand setzen - lackieren

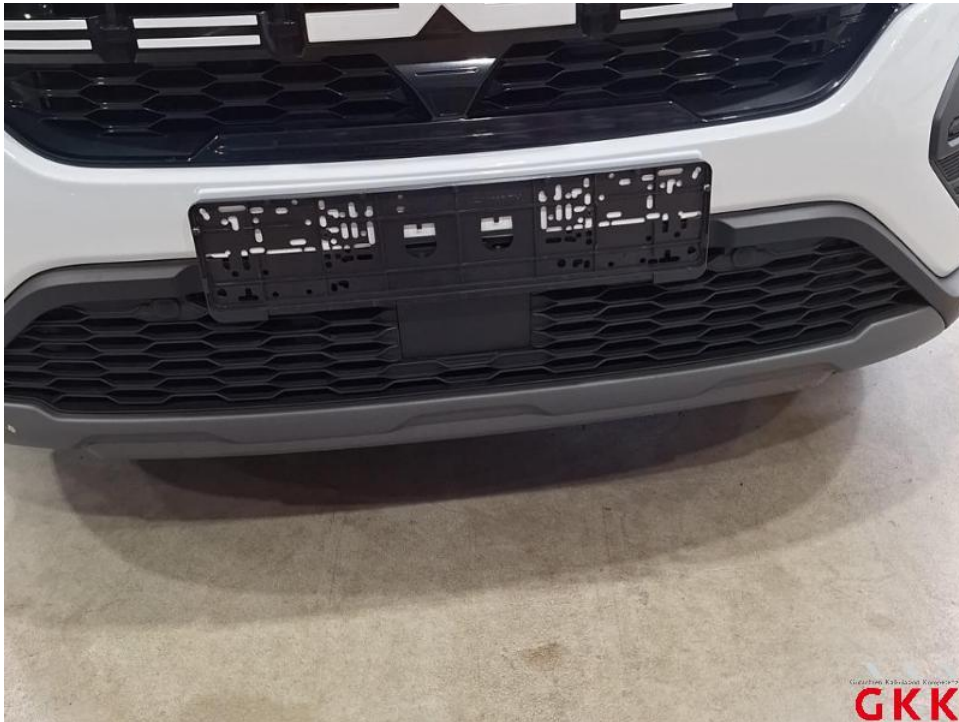
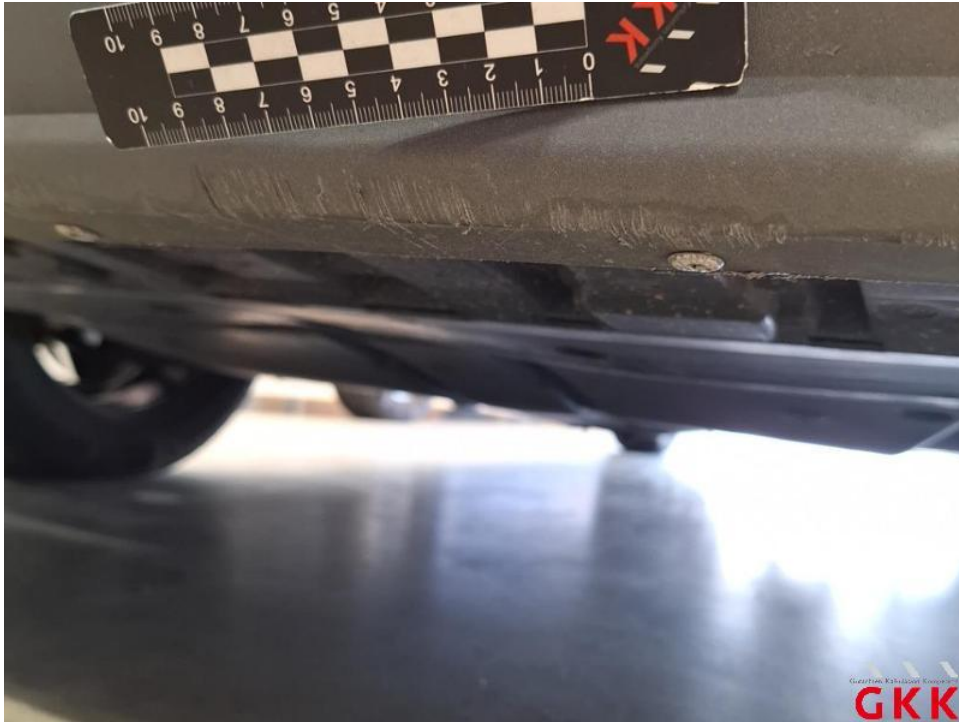
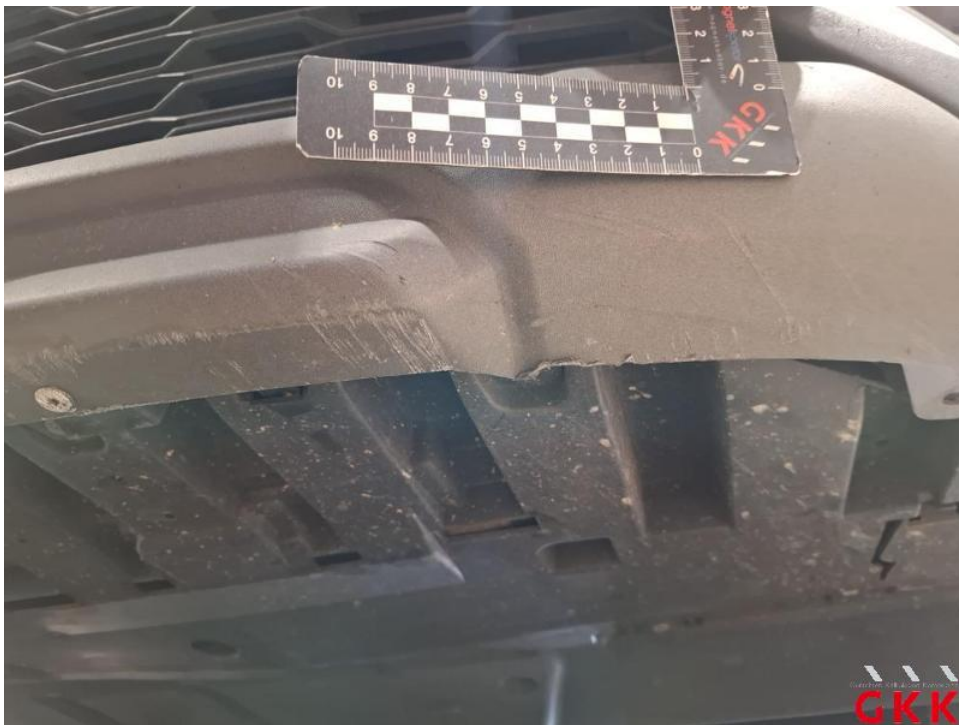
Stoßfänger vorne Spoiler -unlackiert-, verkratzt (Bild 20, Bild 21, Bild 22)

Bild 20. Stoßfänger vorne, Spoiler -unlackiert-, verkratzt, ersetzen

Bild 21. Stoßfänger vorne, Spoiler -unlackiert-, verkratzt, ersetzen

Bild 22. Stoßfänger vorne, Spoiler -unlackiert-, verkratzt, ersetzen

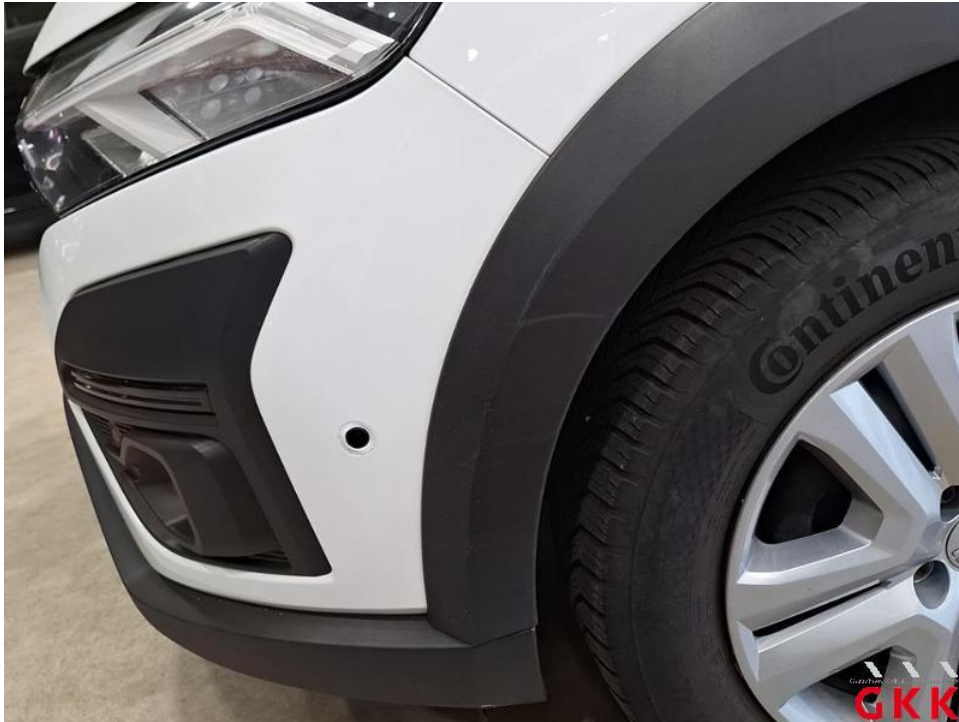
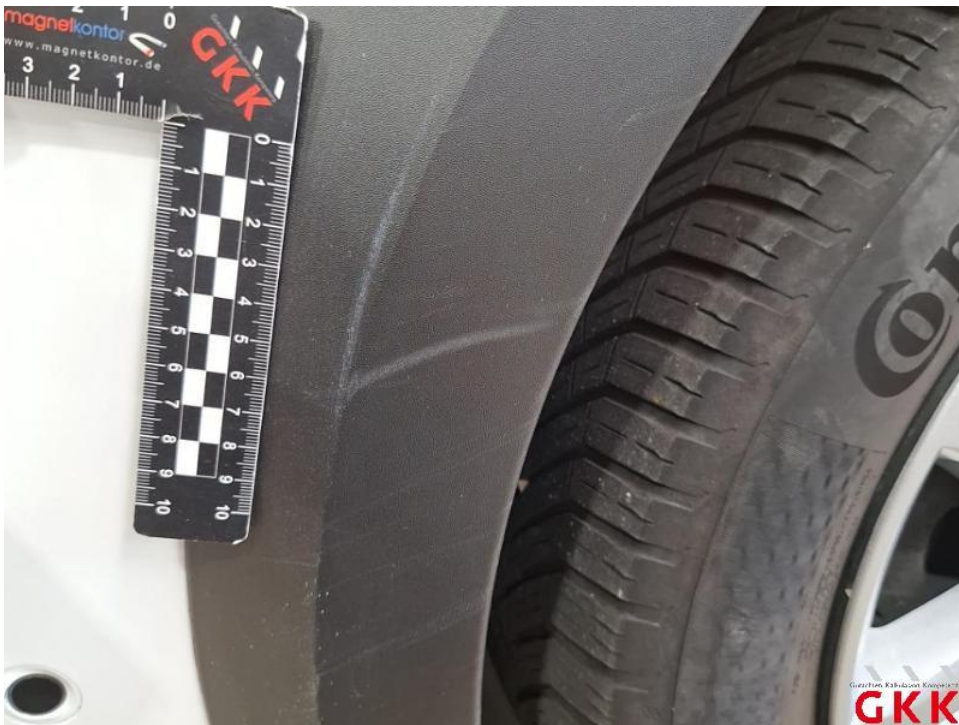
Kotflügel vorne links Leiste, Radlauf, verkratzt (Bild 23, Bild 24)

Bild 23. Kotflügel vorne links, Leiste, Radlauf, verkratzt, Smartrepair

Bild 24. Kotflügel vorne links, Leiste, Radlauf, verkratzt, Smartrepair

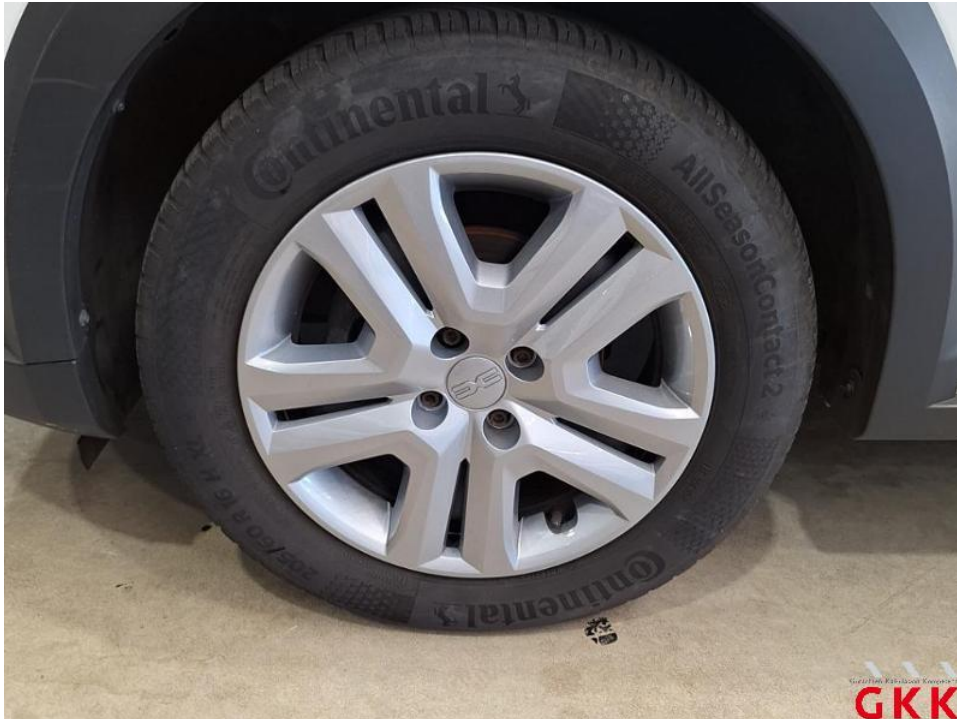
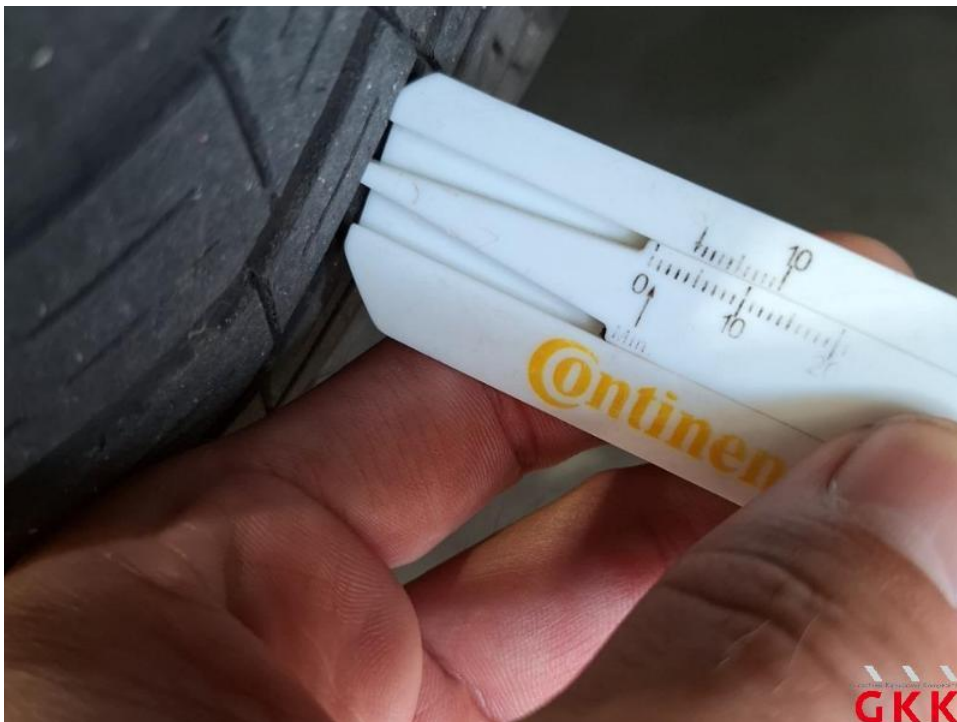
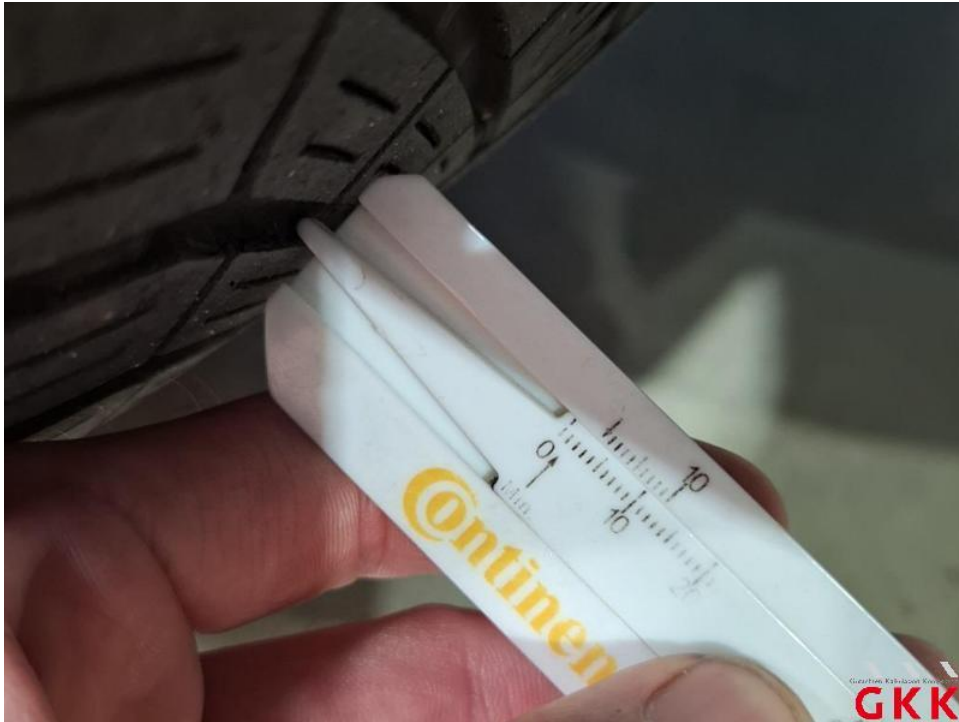
Reifen vorn links und rechts, Untermaß (Bild 25, Bild 26, Bild 27)

Bild 25. Reifen, vorn links und rechts, Untermaß, ersetzen

Bild 26. Reifen, vorn links und rechts, Untermaß, ersetzen

Bild 27. Reifen, vorn links und rechts, Untermaß, ersetzen

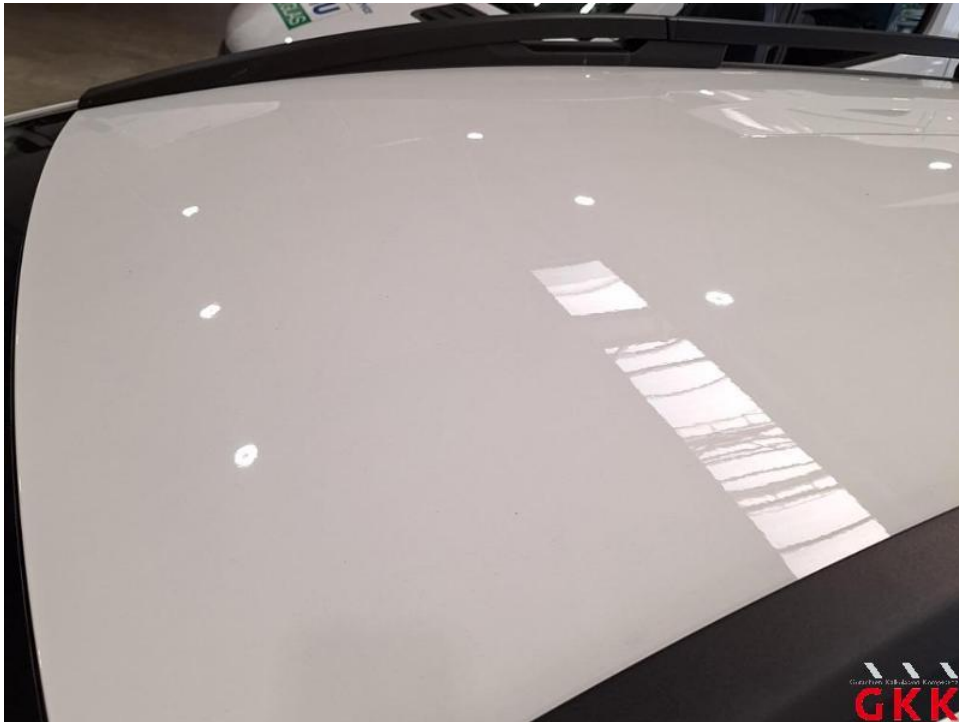
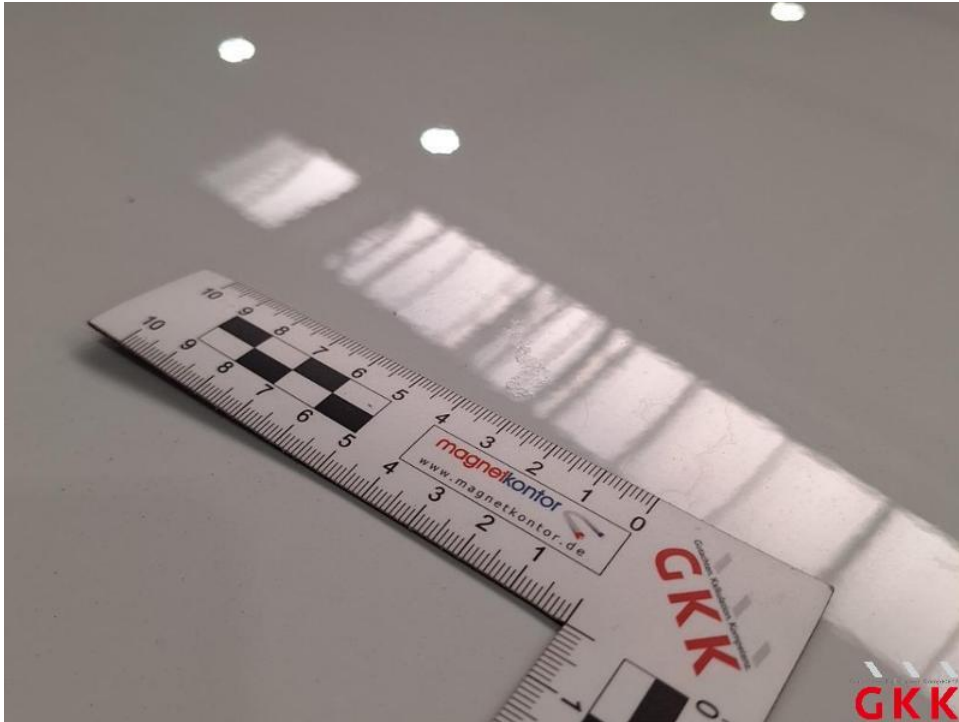
Dach, Lackierung verätzt (Bild 28, Bild 29)

Bild 28. Dach, Lackierung verätzt, aufbereiten

Bild 29. Dach, Lackierung verätzt, aufbereiten

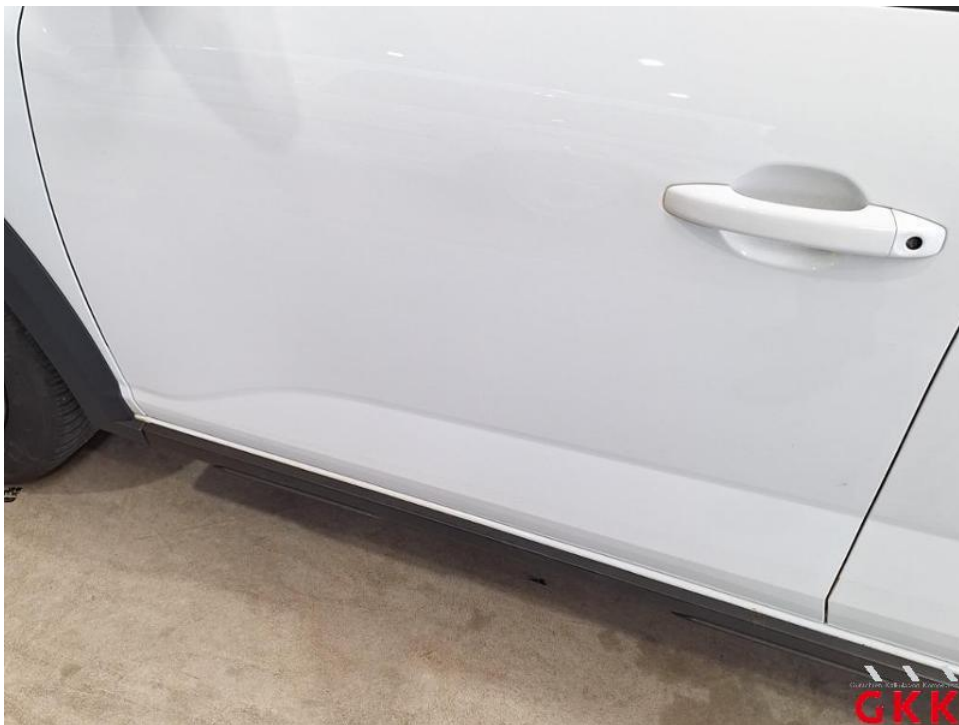
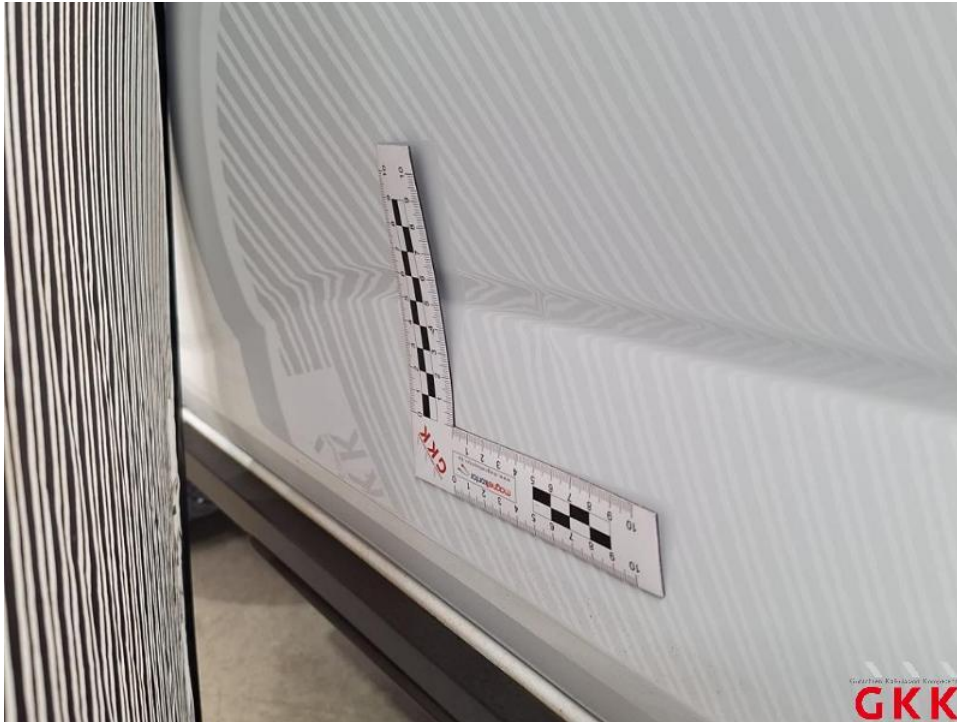
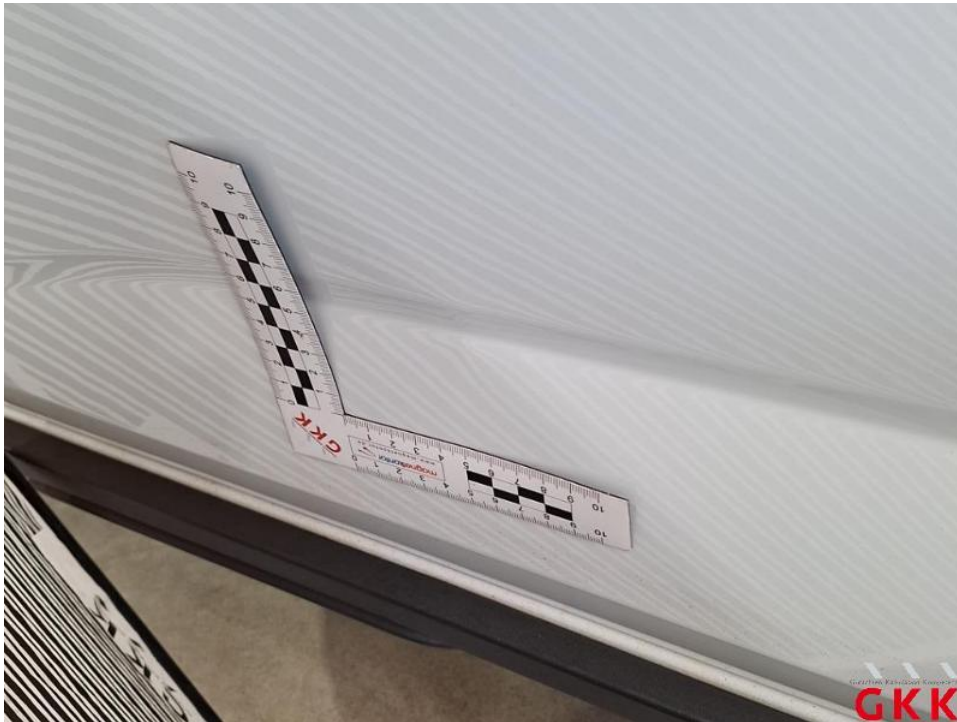
Tür vorne links, beschädigt (Bild 30, Bild 31, Bild 32)

Bild 30. Tür vorne links, beschädigt, instand setzen - lackieren

Bild 31. Tür vorne links, beschädigt, instand setzen - lackieren

Bild 32. Tür vorne links, beschädigt, instand setzen - lackieren

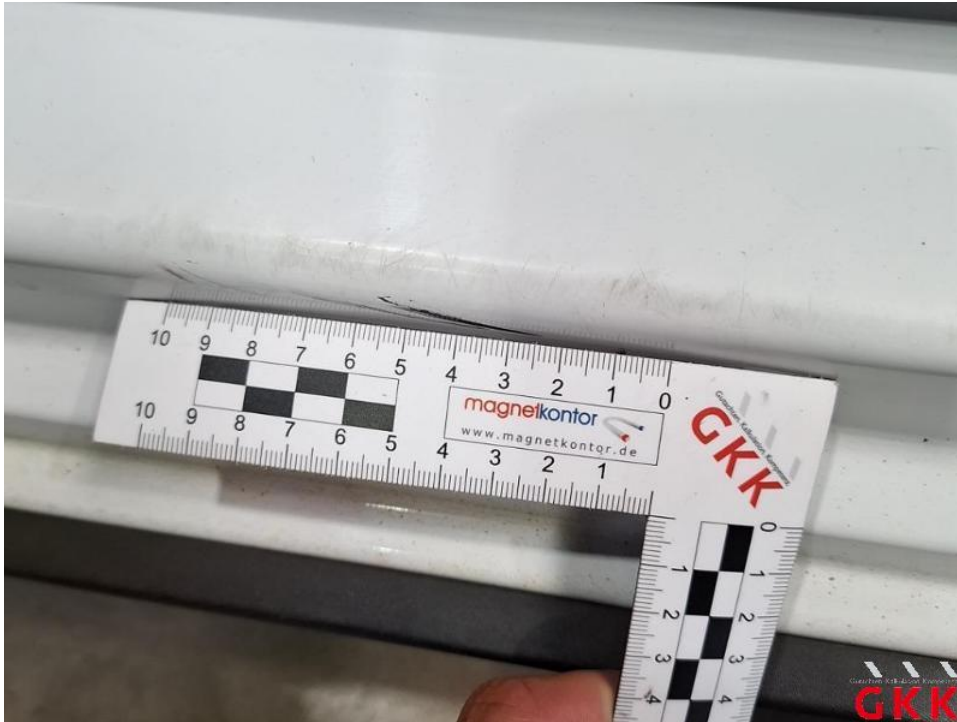
Tür vorne links Einstieg, verkratzt (Bild 33)

Bild 33. Tür vorne links, Einstieg, verkratzt, auslegen, schleifen, polieren

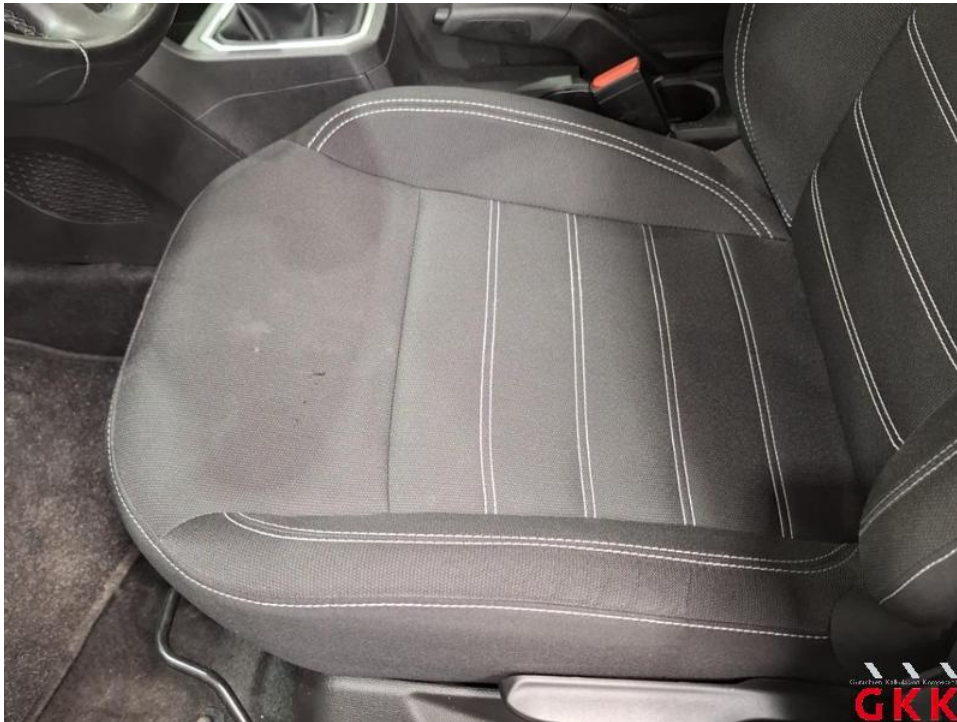
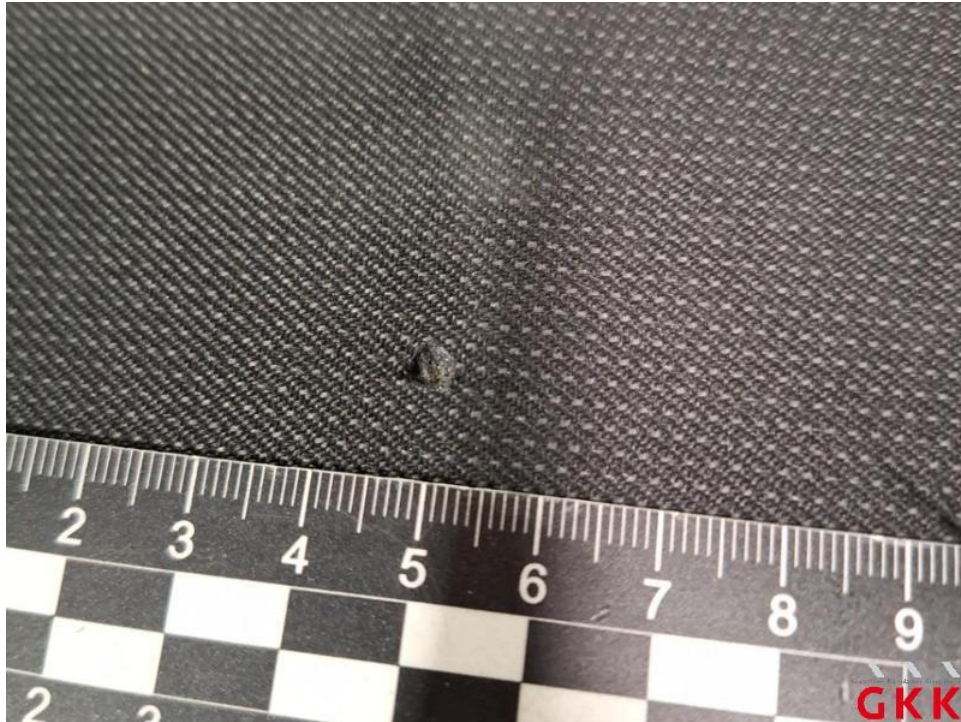
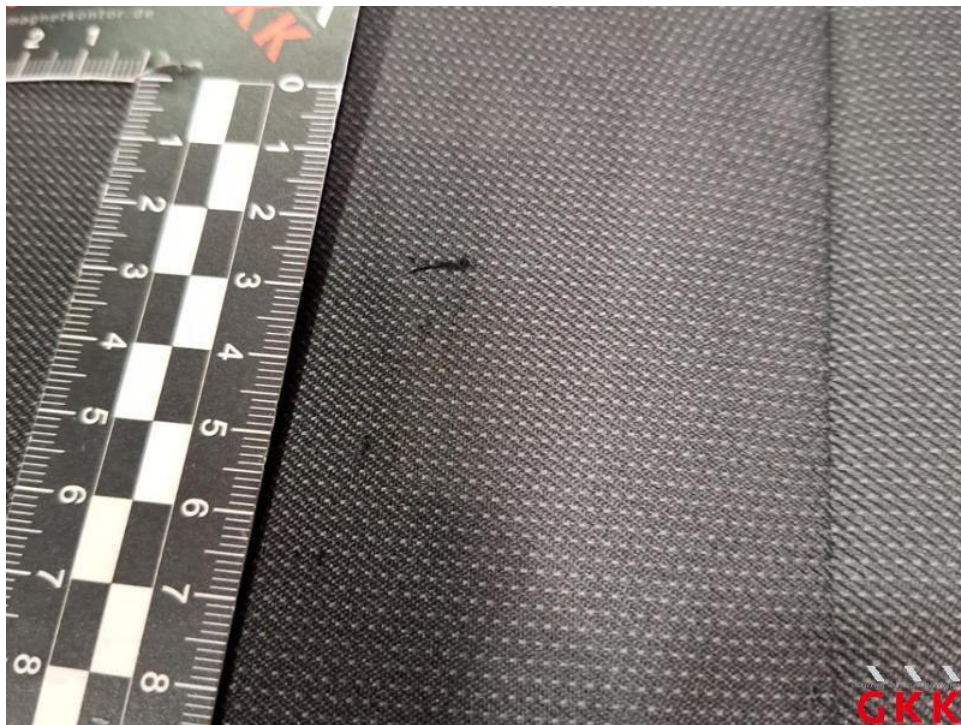
Sitz vorne links Bezug Sitzkissen -Stoff-, Brandloch (Bild 34, Bild 35, Bild 36)

Bild 34. Sitz vorne links, Bezug Sitzkissen -Stoff-, Brandloch, ersetzen

Bild 35. Sitz vorne links, Bezug Sitzkissen -Stoff-, Brandloch, ersetzen

Bild 36. Sitz vorne links, Bezug Sitzkissen -Stoff-, Brandloch, ersetzen

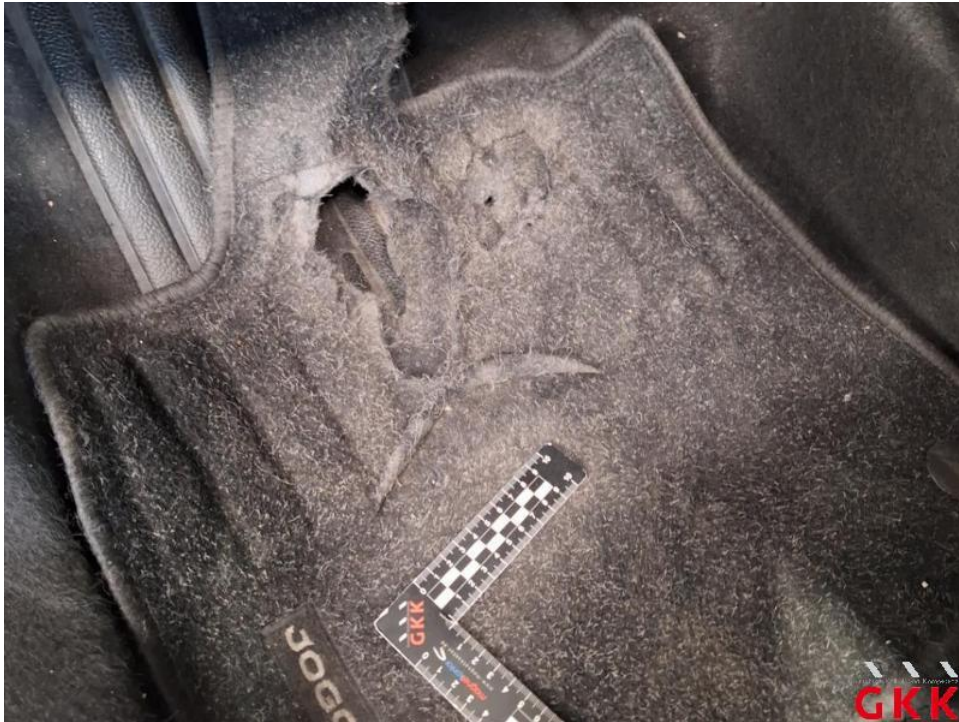
Fußmatte(n) vorne links, beschädigt (Bild 37)

Bild 37. Fußmatte(n), vorne links, beschädigt, ersetzen

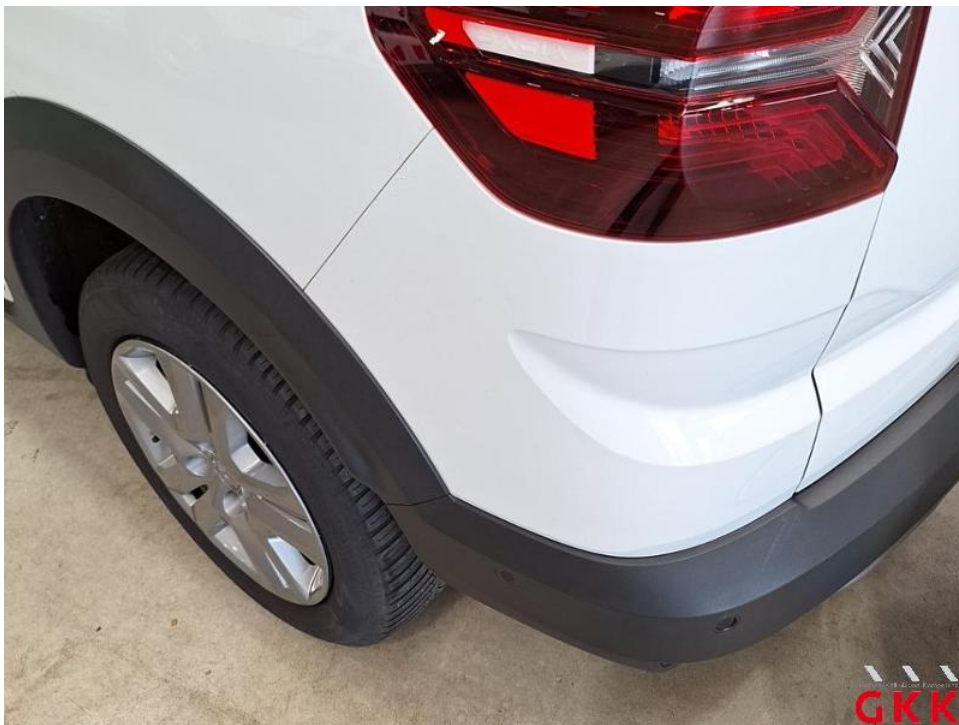
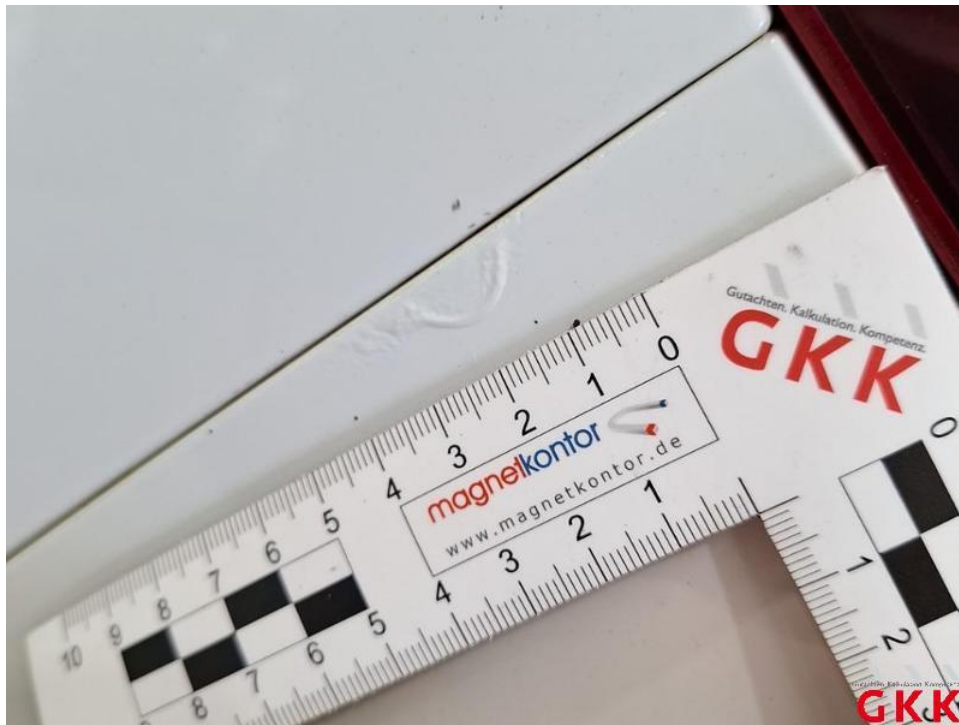
Stoßfänger hinten Ecke links -lackiert-, beschädigt (Bild 38, Bild 39)

Bild 38. Stoßfänger hinten, Ecke links -lackiert-, beschädigt, lackieren

Bild 39. Stoßfänger hinten, Ecke links -lackiert-, beschädigt, lackieren

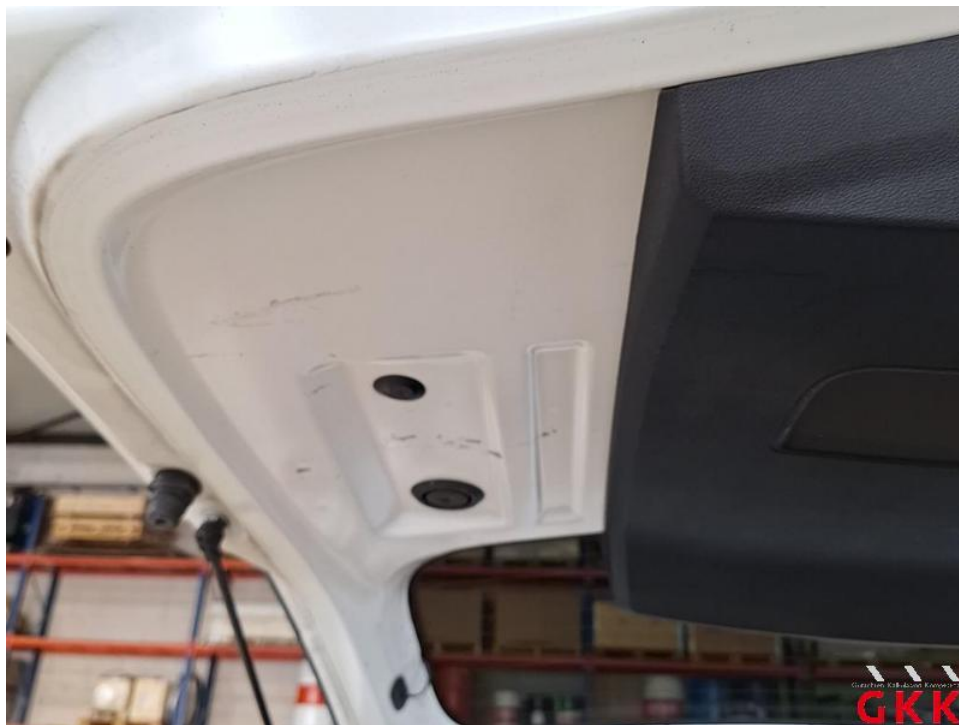
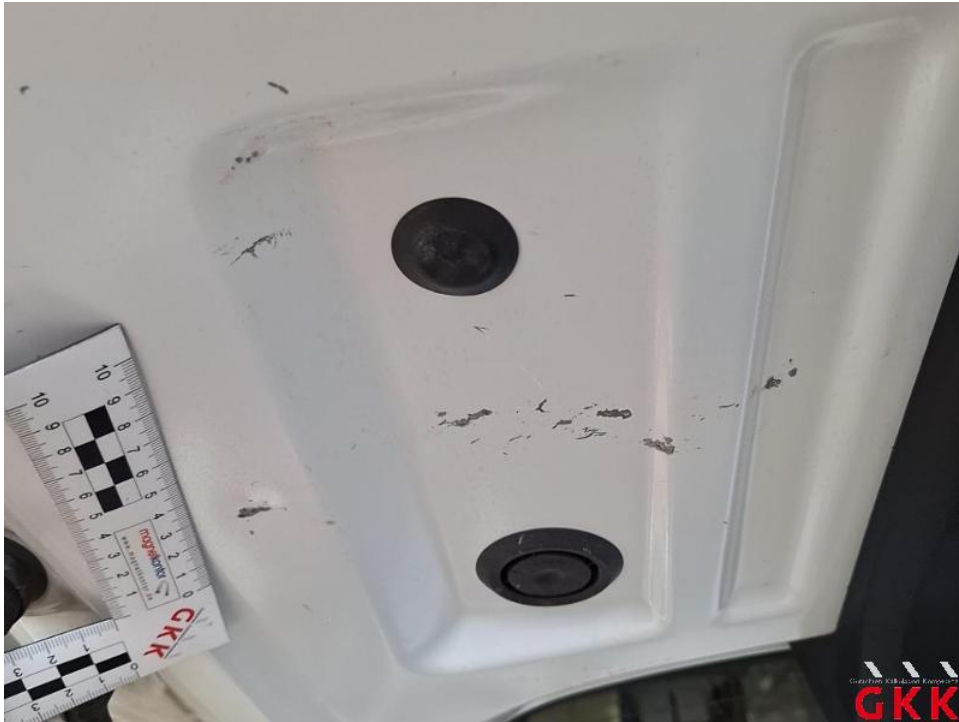
Heckklappe innen, verkratzt (Bild 40, Bild 41)

Bild 40. Heckklappe, innen, verkratzt, Smartrepair

Bild 41. Heckklappe, innen, verkratzt, Smartrepair
