## Zustandsbericht

#### Dacia Jogger (11.2021->) Expression

| <b>Typ</b> | Jogger TCe 110 Expression | <b>Fahrzeugart</b> | PKW |

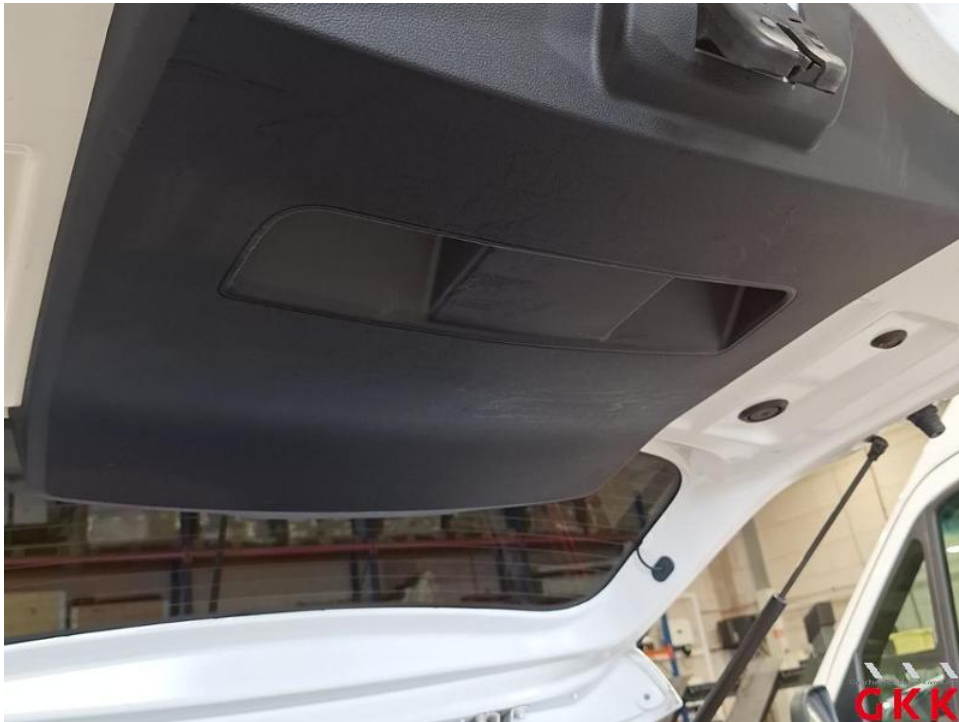
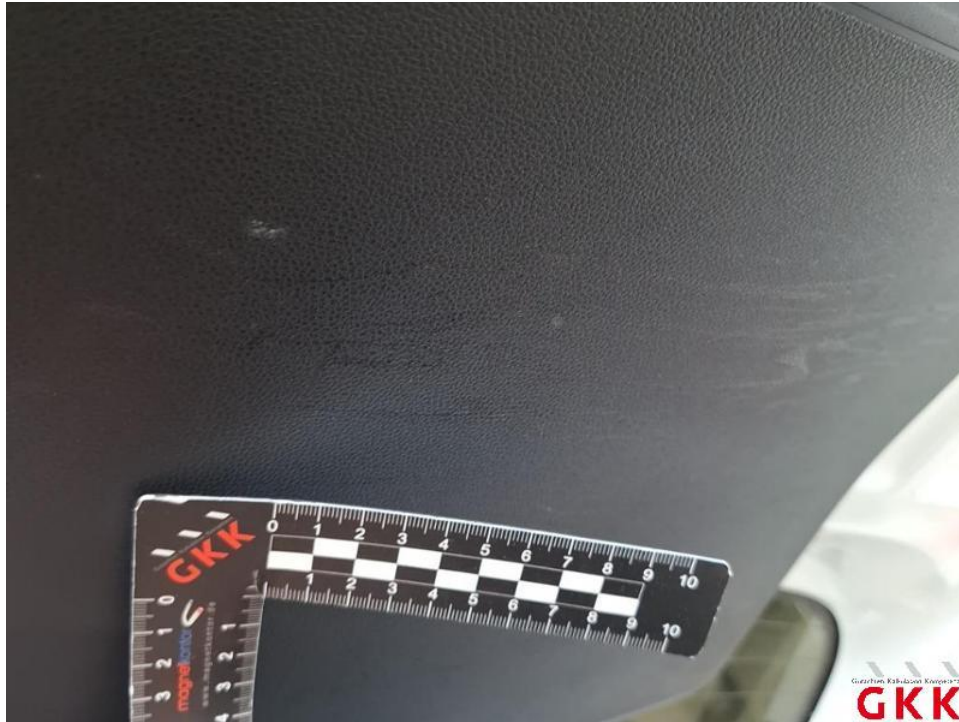
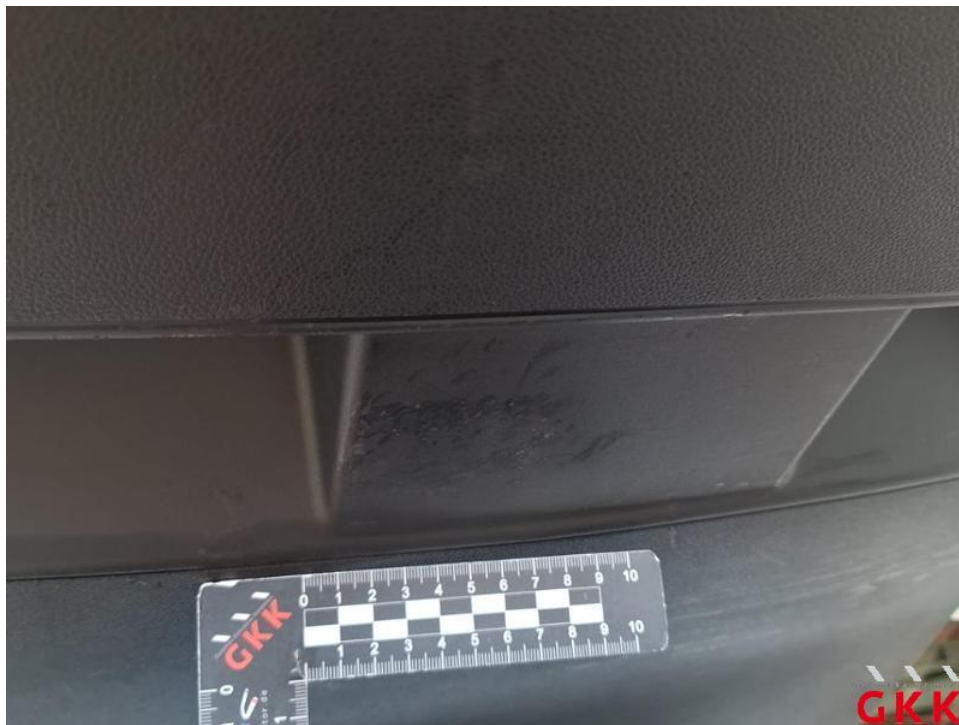
Heckklappe Innenverkleidung, verkratzt (Bild 42, Bild 43, Bild 44)

Bild 42. Heckklappe, Innenverkleidung, verkratzt, Smartrepair

Bild 43. Heckklappe, Innenverkleidung, verkratzt, Smartrepair

Bild 44. Heckklappe, Innenverkleidung, verkratzt, Smartrepair

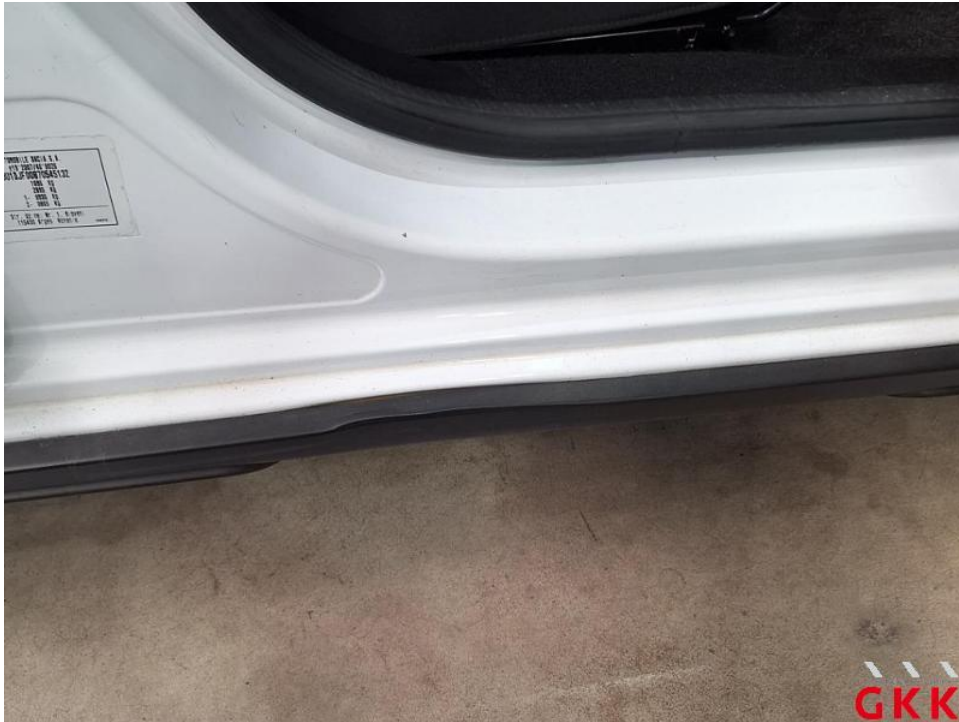
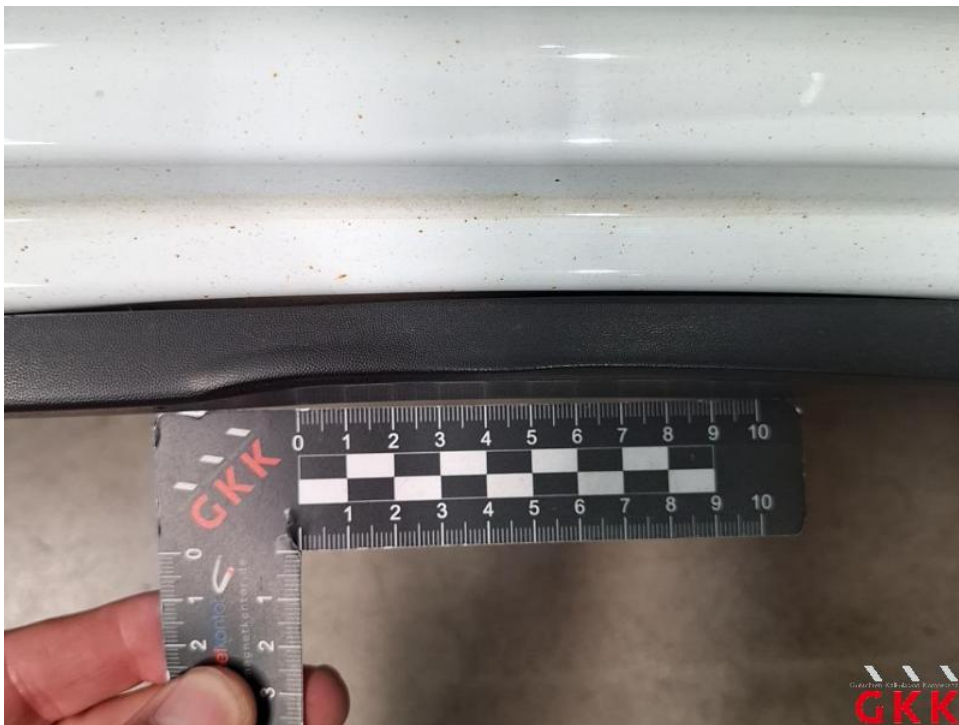
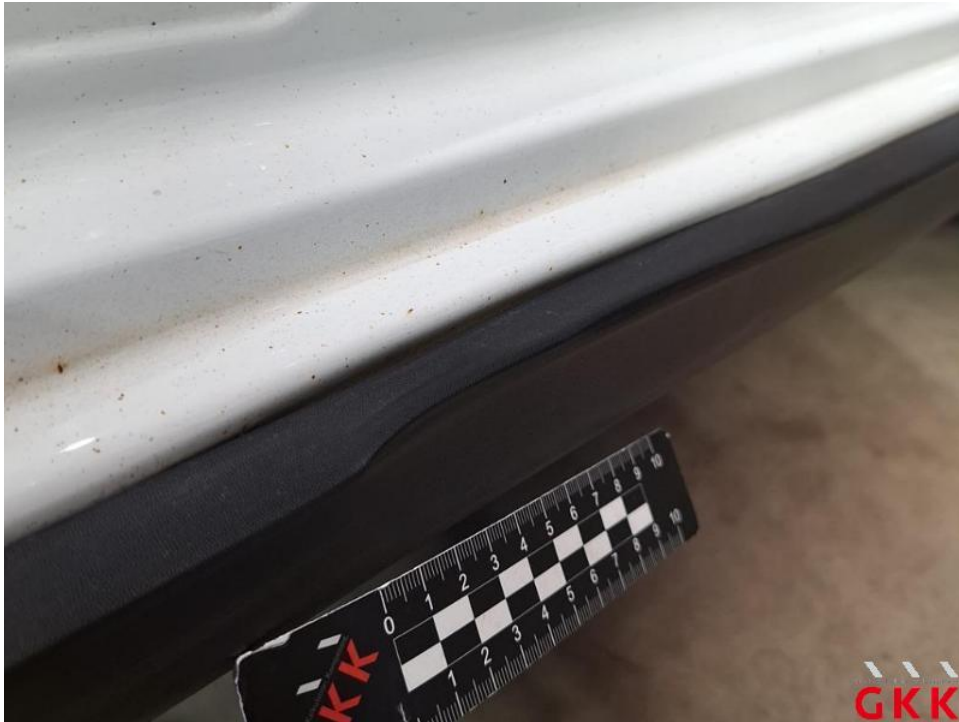
Schweller rechts Abdeckung -unlackiert-, beschädigt (Bild 45, Bild 46, Bild 47)

Bild 45. Schweller rechts, Abdeckung -unlackiert-, beschädigt, ersetzen

Bild 46. Schweller rechts, Abdeckung -unlackiert-, beschädigt, ersetzen

Bild 47. Schweller rechts, Abdeckung -unlackiert-, beschädigt, ersetzen

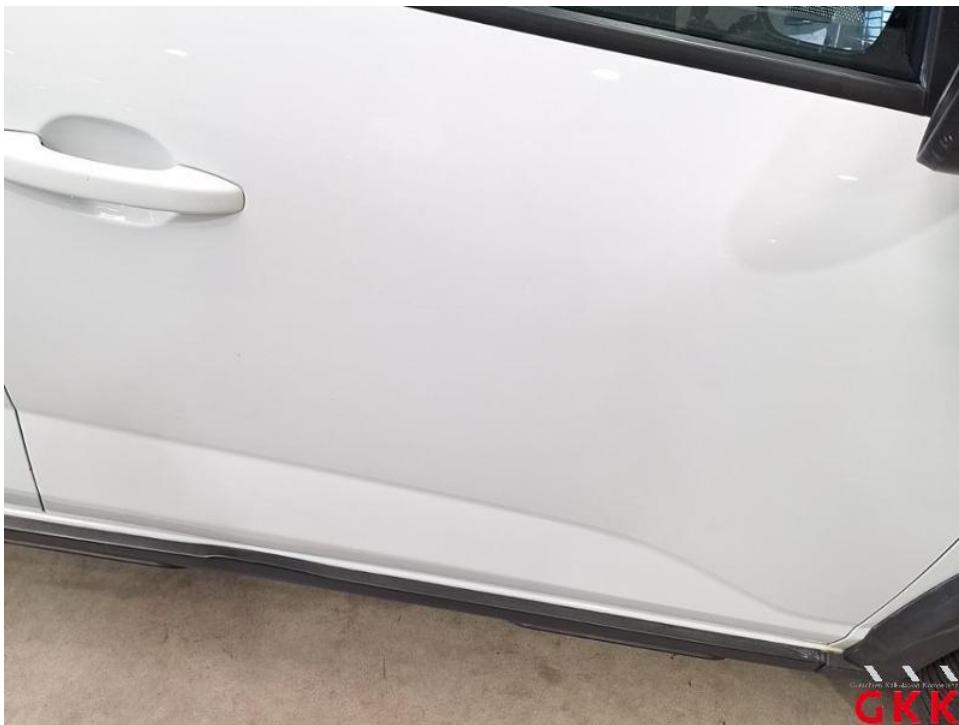
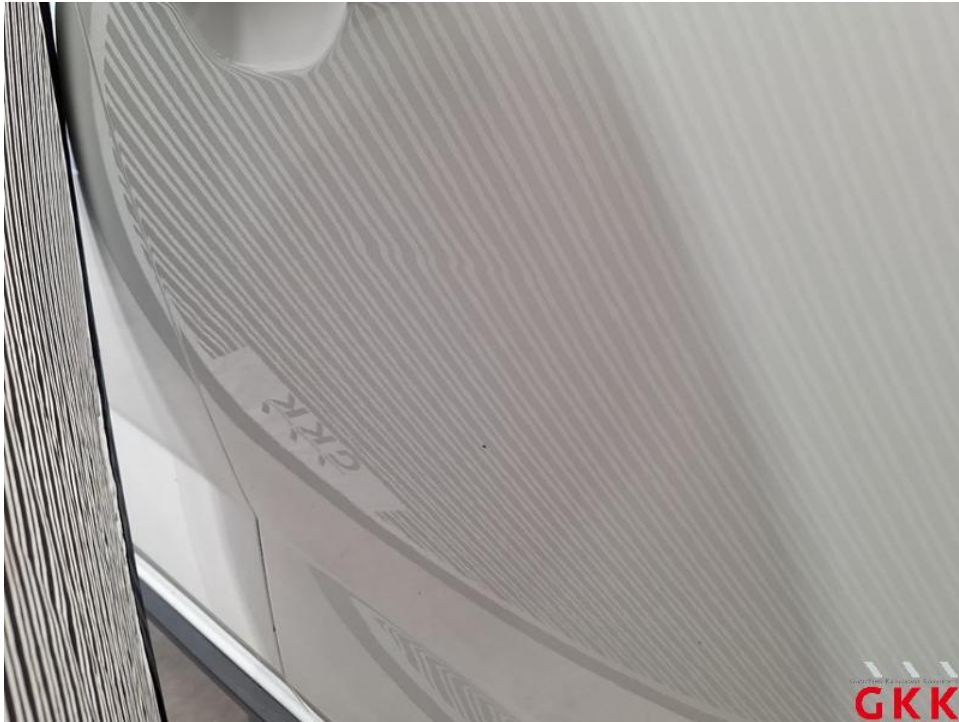
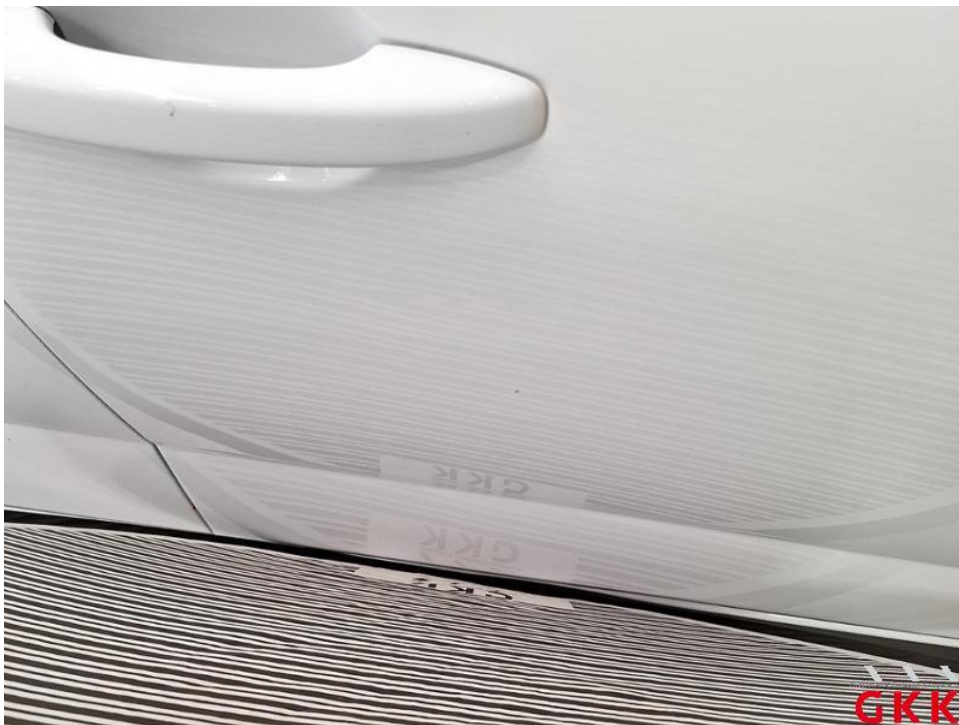
Tür vorne rechts, beschädigt (Bild 48, Bild 49, Bild 50)

Bild 48. Tür vorne rechts, beschädigt, instand setzen - lackieren

Bild 49. Tür vorne rechts, beschädigt, instand setzen - lackieren

Bild 50. Tür vorne rechts, beschädigt, instand setzen - lackieren

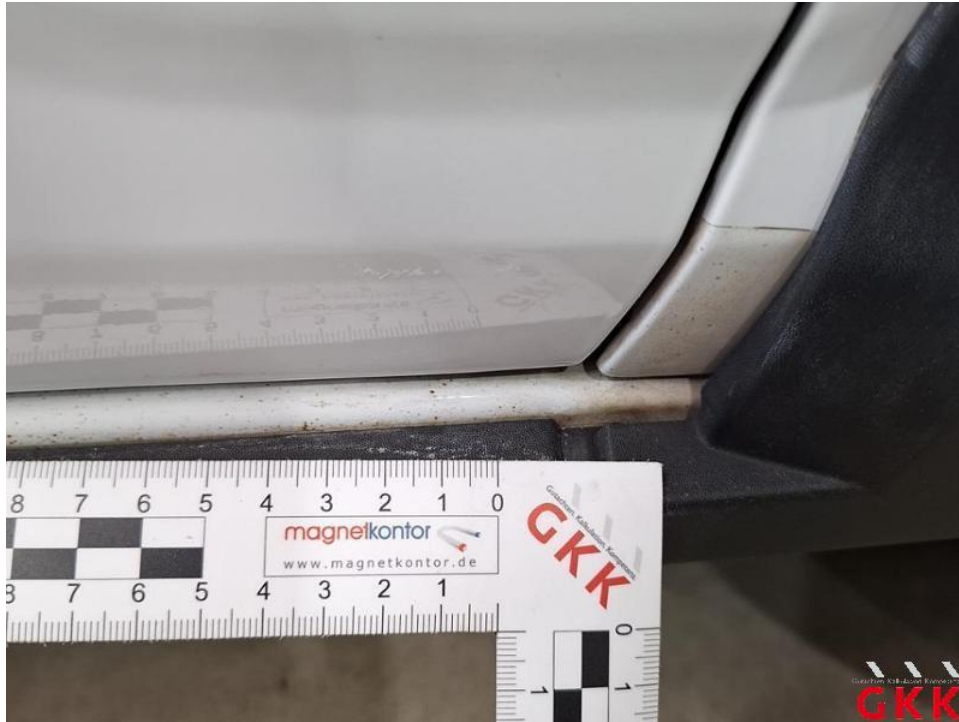
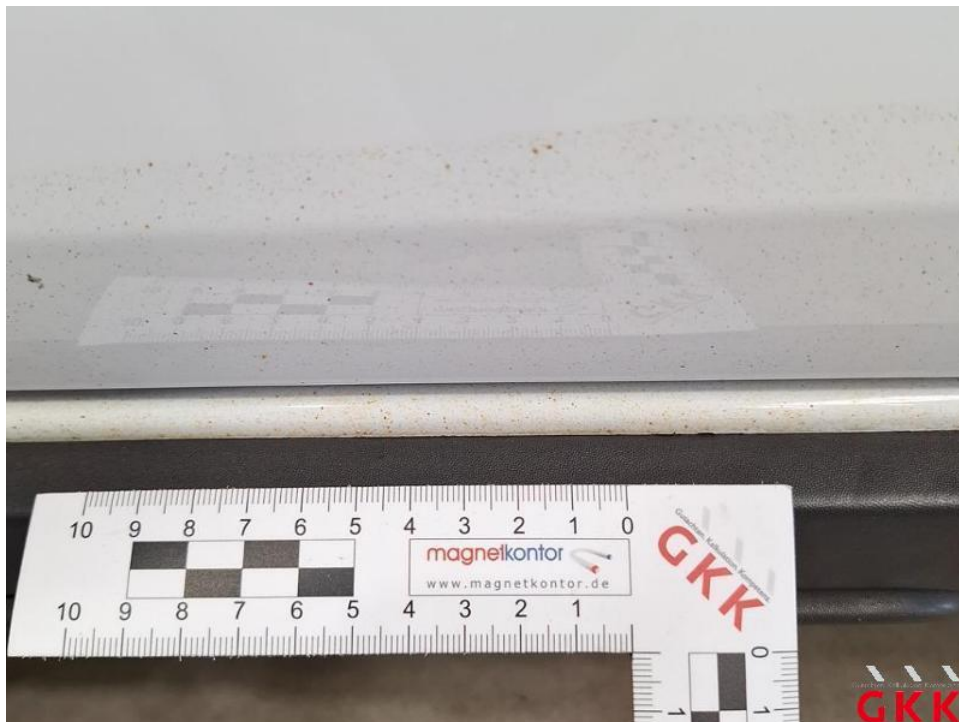
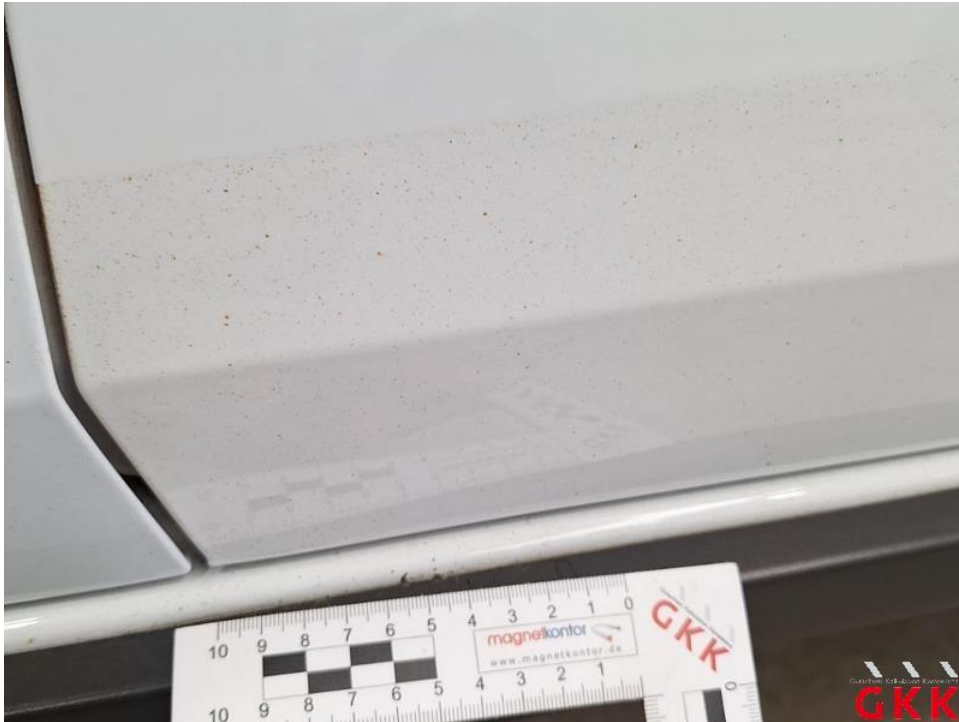
Fahrzeug außen, Industriestaubanhaftung / Flugrost (Bild 51, Bild 52, Bild 53)

Bild 51. Fahrzeug, außen, Industriestaubanhftung / Flugrost, aufbereiten

Bild 52. Fahrzeug, außen, Industriestaubanhftung / Flugrost, aufbereiten

Bild 53. Fahrzeug, außen, Industriestaubanhaftung / Flugrost, aufbereiten

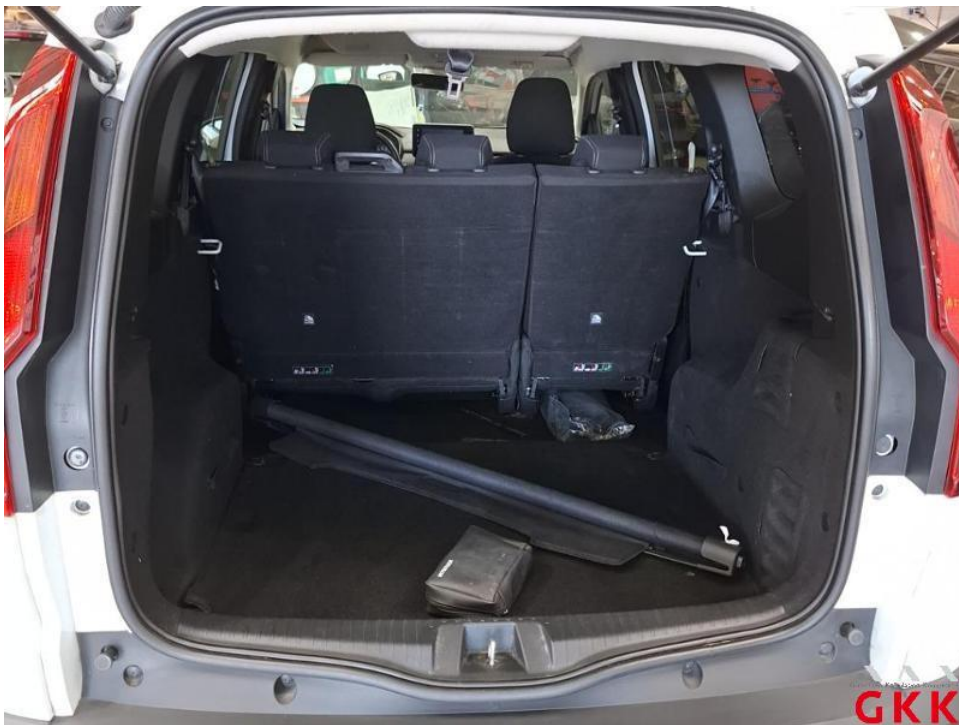
Satz Winterräder, fehlt (Bild 54)

Bild 54. Satz Winterräder, fehlt, ersetzen

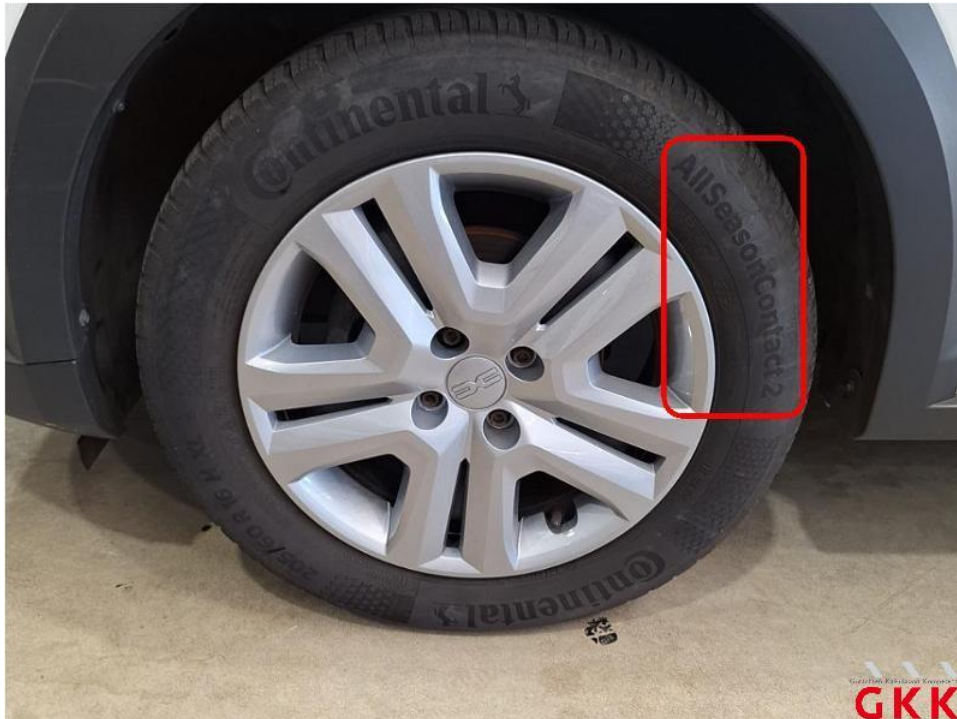
Satz Sommerreifen, fehlt (Bild 55)

Bild 55. Satz Sommerreifen, fehlt, ersetzen
