# Zustandsbericht / Minderwertgutachten

| Hersteller | MAZDA | Typ / Verkaufsbez. | MX-30 e-SKYACTIV EV<br>AD`VANTAGE |
| Sitzplätze | 5 | Fahrzeug-Ident.-Nr. | JMZDR1WBJ00208902 |

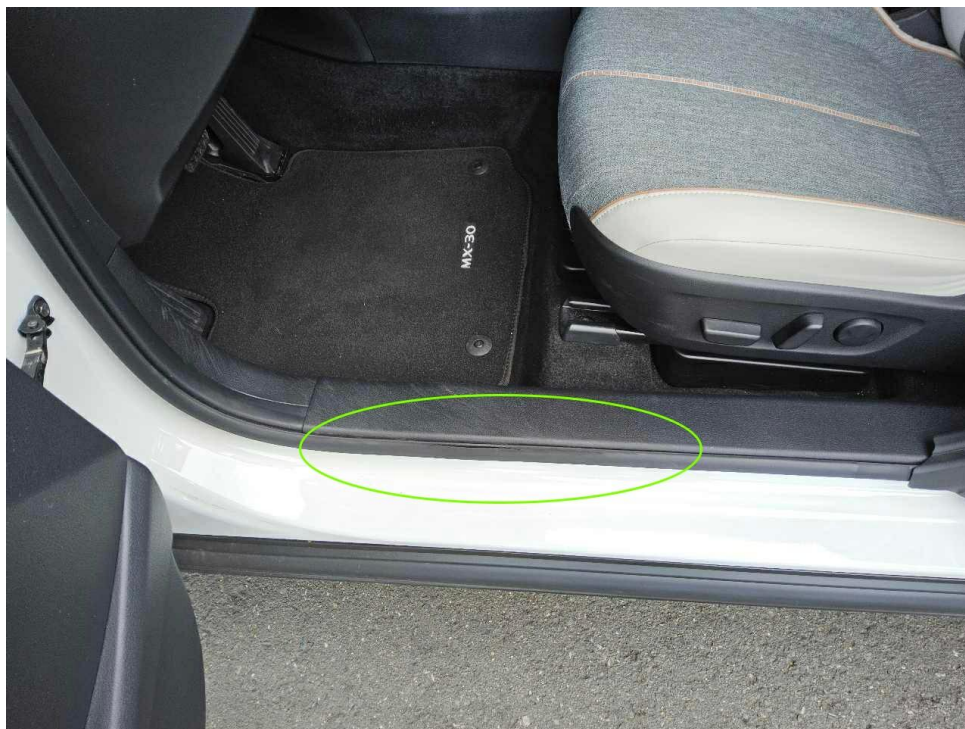
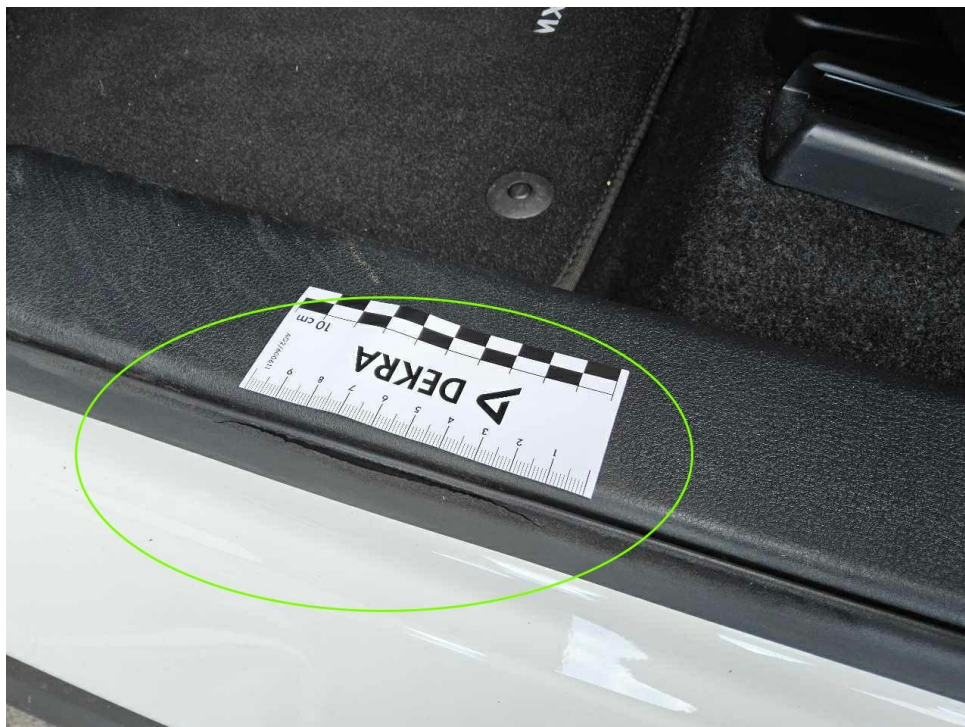
Bild 15 : Türdichtung vorne links, beschädigt

Bild 16 : Türdichtung vorne links, beschädigt

1. Türdichtung vorne links, beschädigt, erneuern (Bild 15, 16)
2. Farbanhaftungen an mehreren Bauteilen ( Stoßfänger vorne, Felge vorne links, Radlaufblende links, Türblenden links), reinigen (Bild 17, 18, 19, 20, 21, 22)

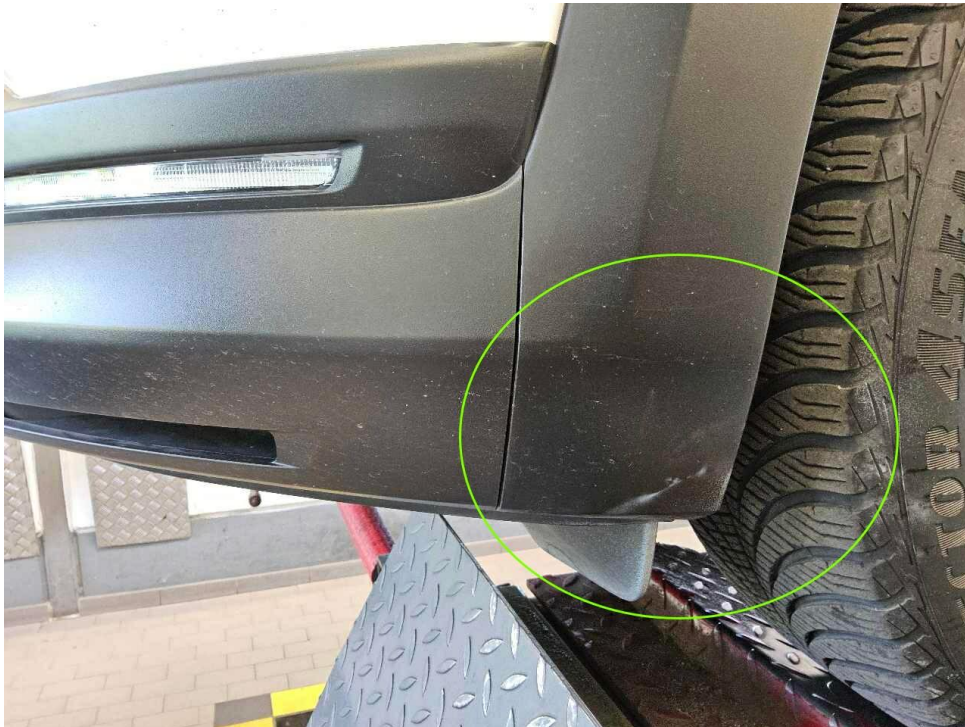
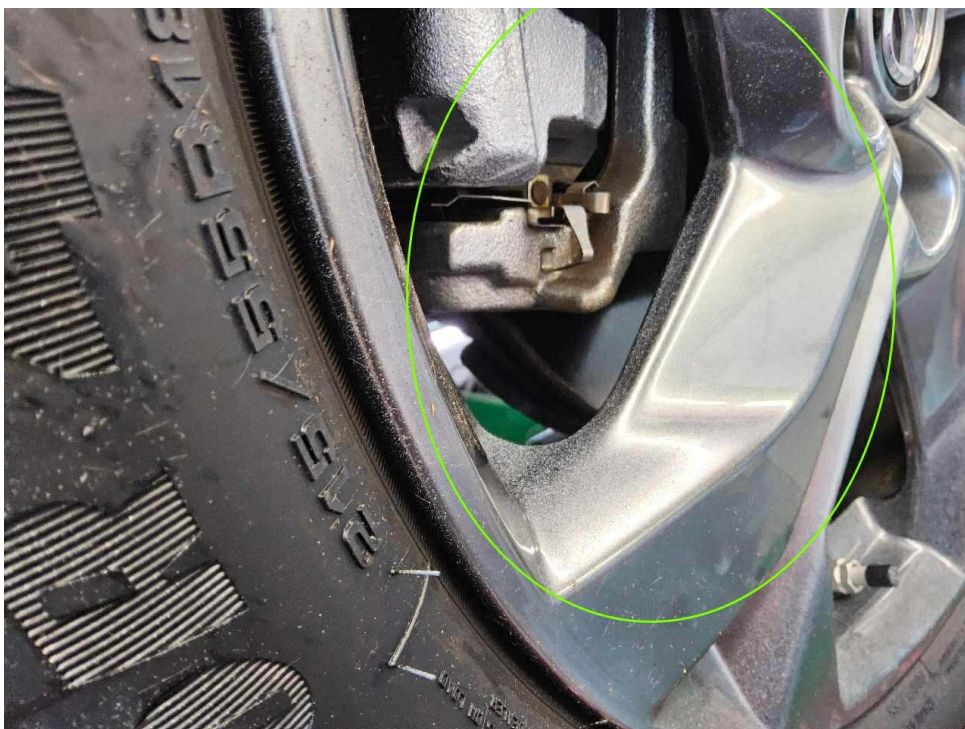
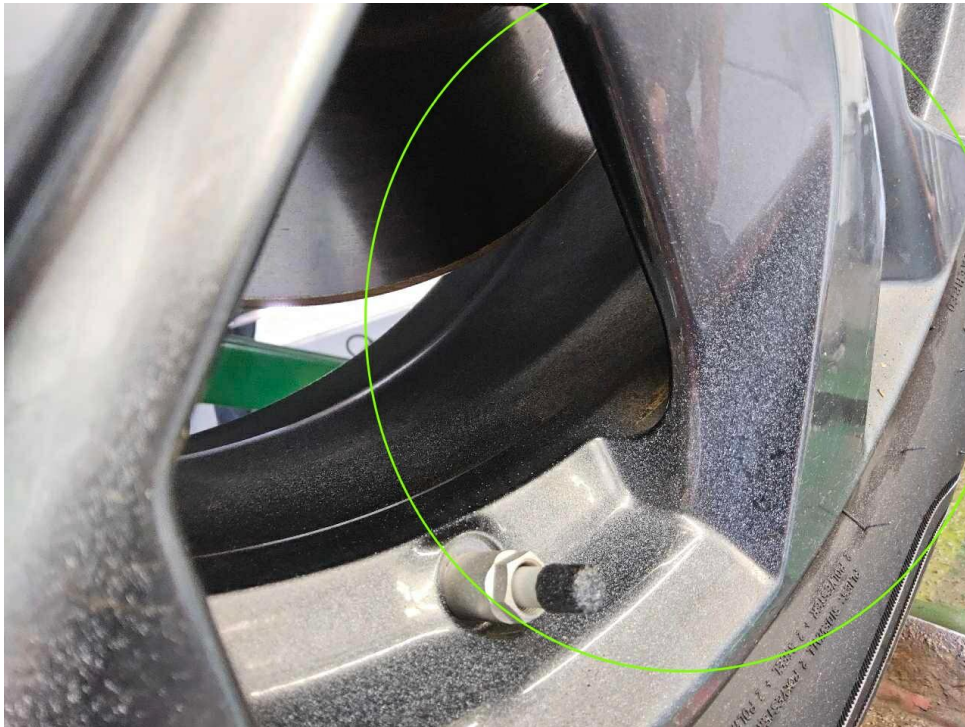
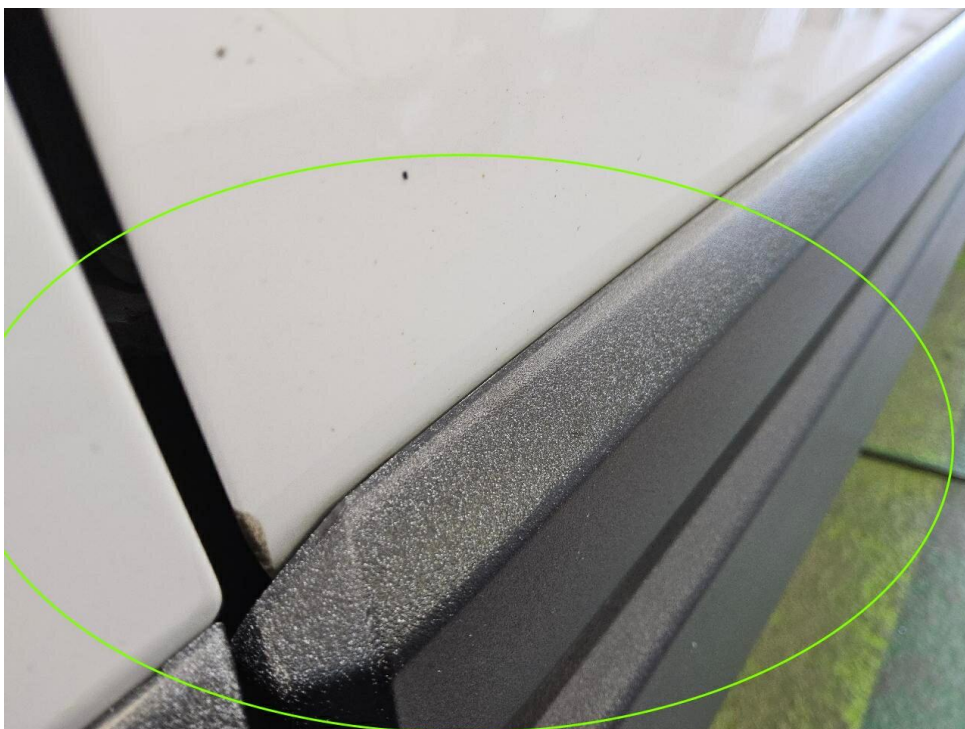
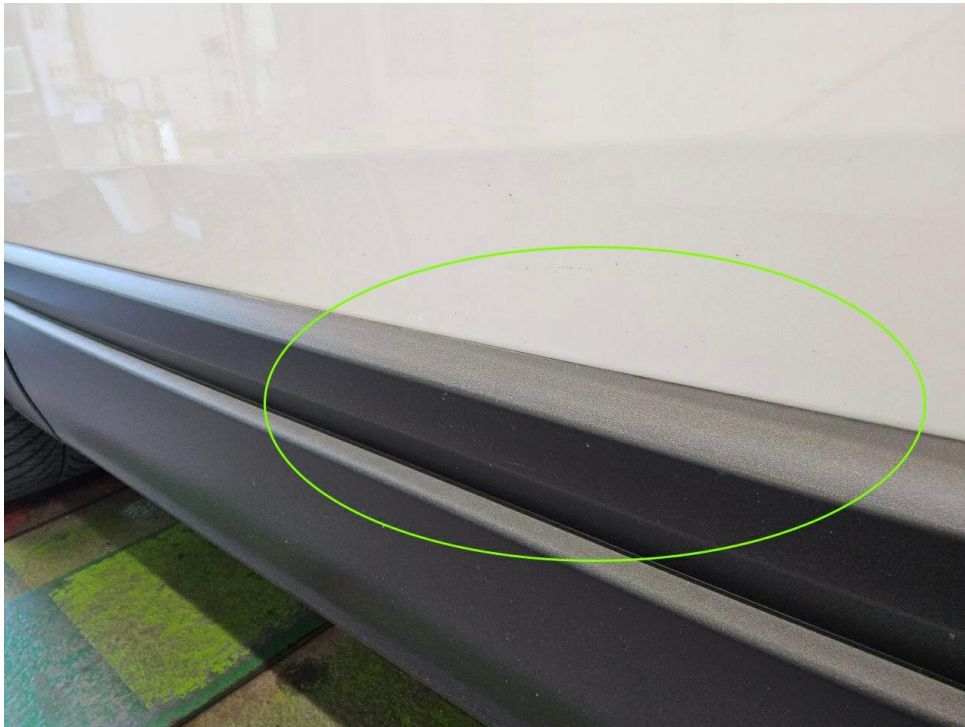
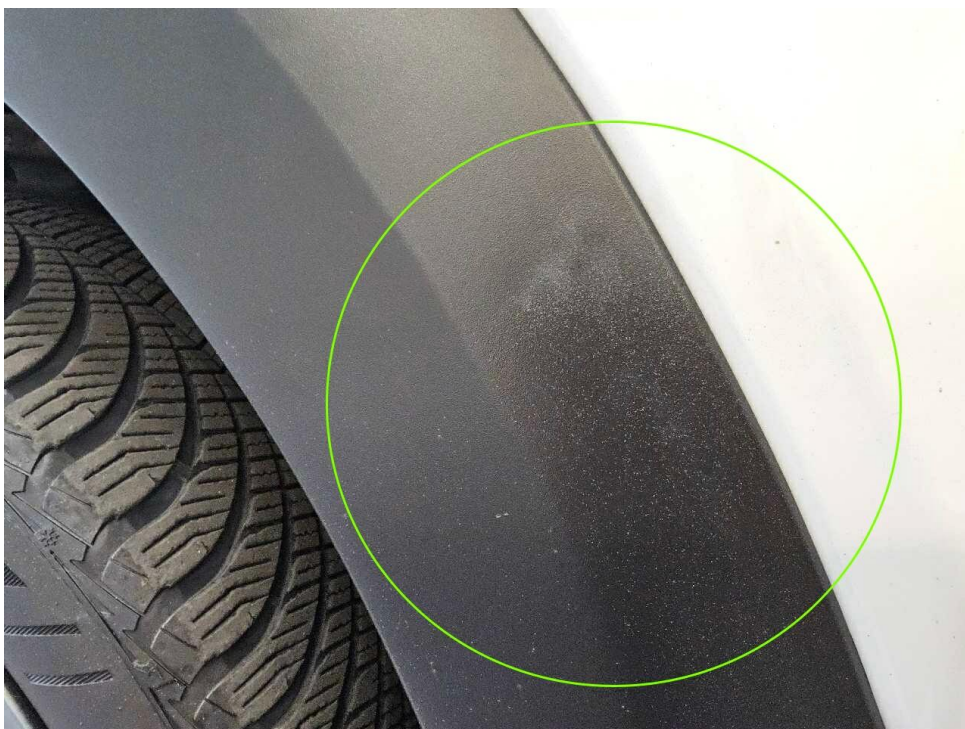
Bild 17 : Farbanhaftungen an mehreren Bauteilen ( Stoßfänger vorne, Felge vorne links, Radlaufblende links, Türblenden links)

Bild 18 : Farbanhaftungen an mehreren Bauteilen ( Stoßfänger vorne, Felge vorne links, Radlaufblende links, Türblenden links)

Bild 19 : Farbanhaftungen an mehreren Bauteilen ( Stoßfänger vorne, Felge vorne links, Radlaufblende links, Türblenden links)

Bild 20 : Farbanhaftungen an mehreren Bauteilen ( Stoßfänger vorne, Felge vorne links, Radlaufblende links, Türblenden links)

Bild 21 : Farbanhaftungen an mehreren Bauteilen ( Stoßfänger vorne, Felge vorne links, Radlaufblende links, Türblenden links)

Bild 22 : Farbanhaftungen an mehreren Bauteilen ( Stoßfänger vorne, Felge vorne links, Radlaufblende links, Türblenden links)

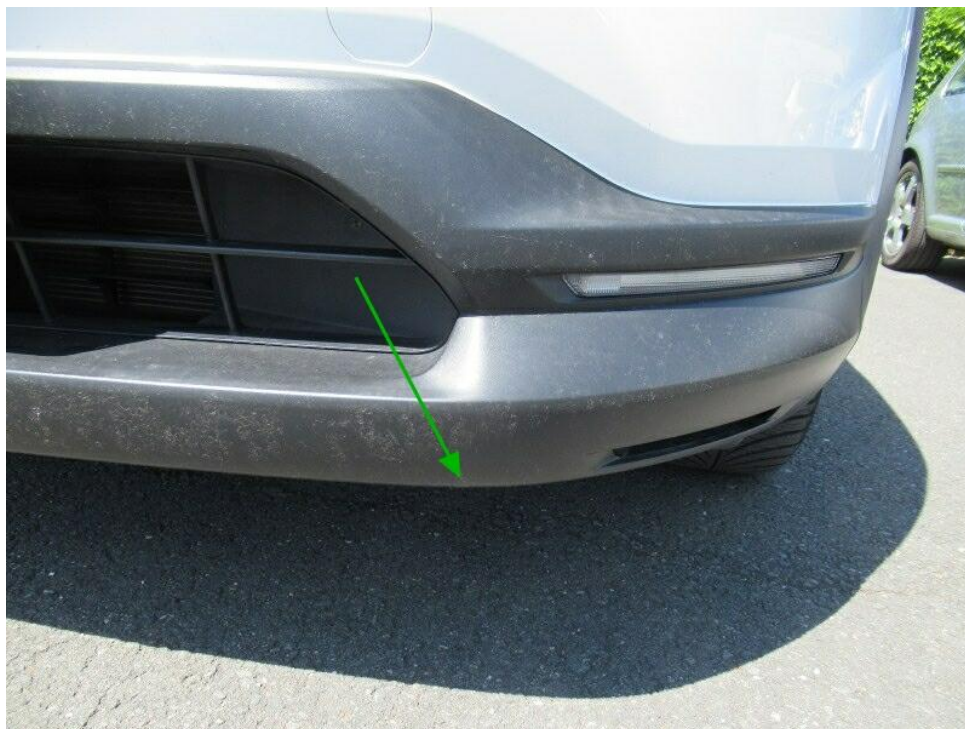
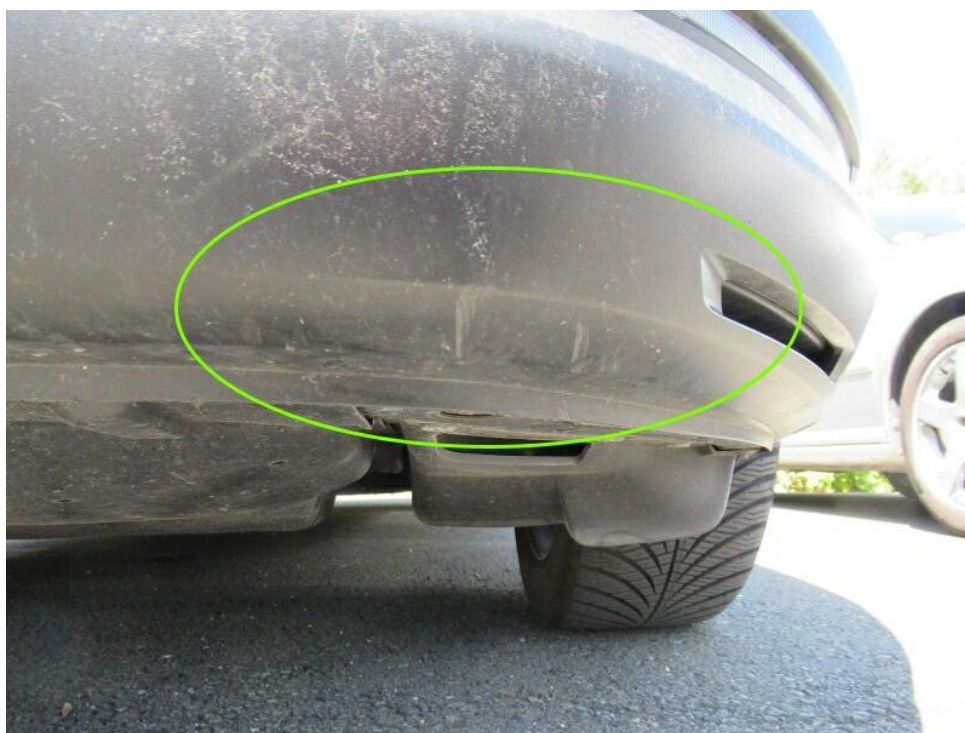
Bild 23 : Frontspoiler verschrammt  
außerhalb Sichtfeld

Bild 24 : Frontspoiler verschrammt

Verkleidung Heckdeckel verschrammt, (Bild 27, 28)  
Türkante vorne links, verschrammt, (Bild 29, 30)  
Stoßfänger hinten, leicht verschrammt, (Bild 25, 26)  
Felge vorne rechts, leicht verschrammt, (Bild 33, 34)  
Frontspoiler verschrammt, (Bild 23, 24)  
Spiegelkappe links, verschrammt, (Bild 31, 32)

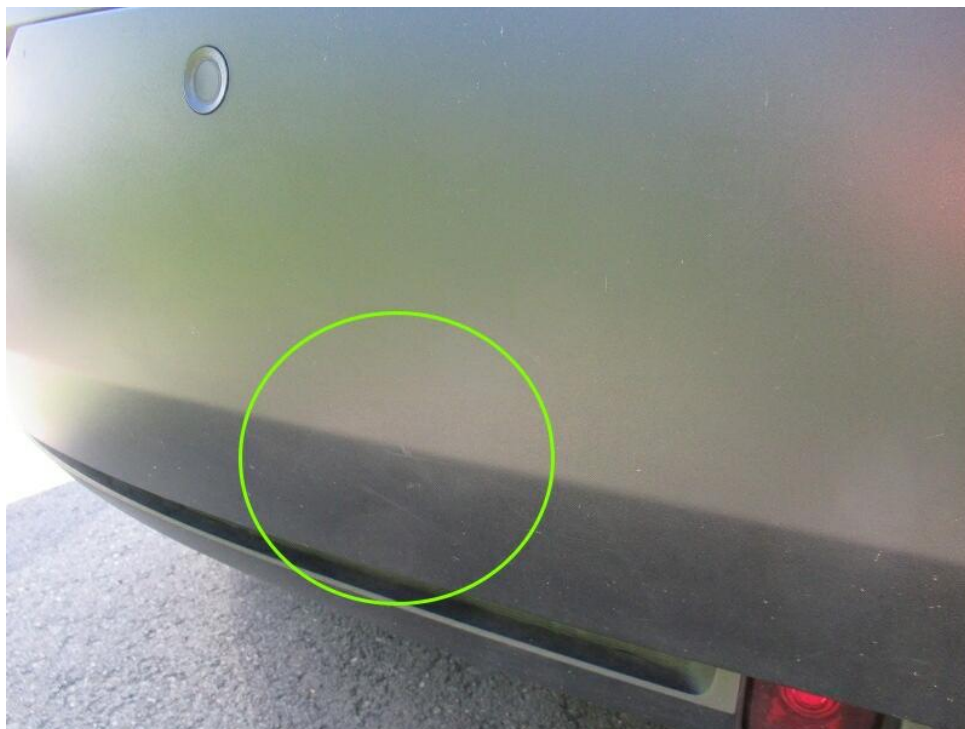
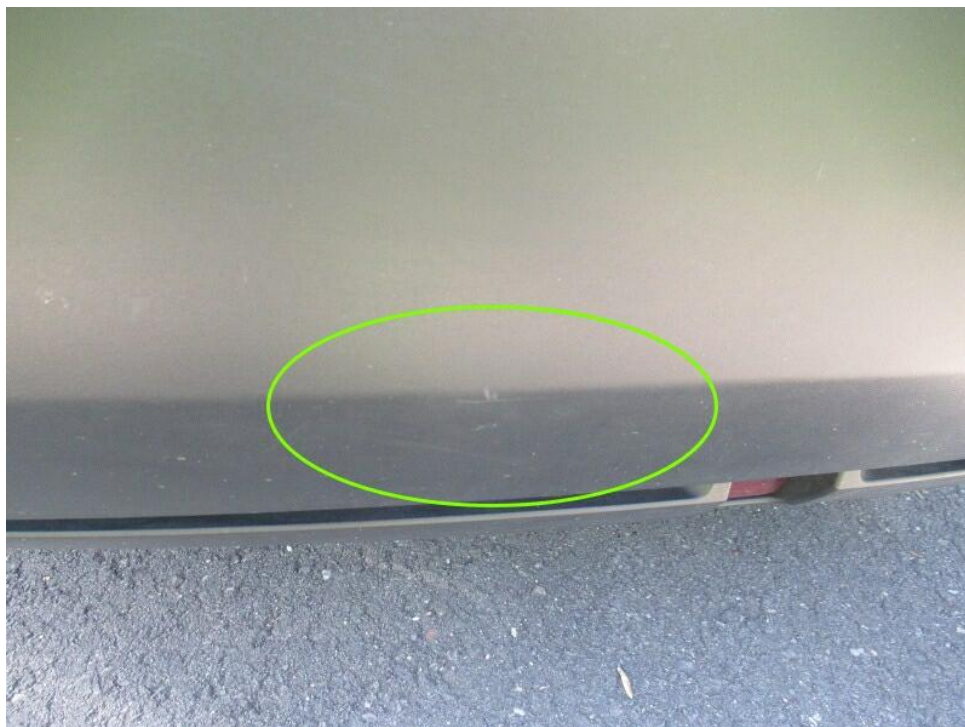
Bild 25 : Stoßfänger hinten, leicht verschrammt

Bild 26 : Stoßfänger hinten, leicht verschrammt

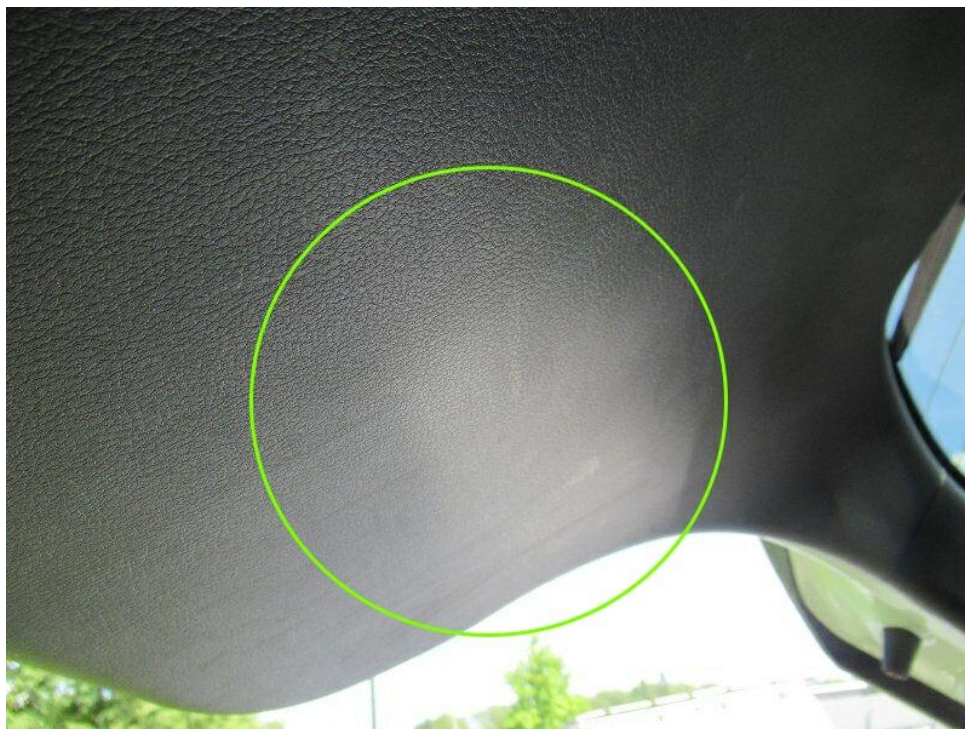
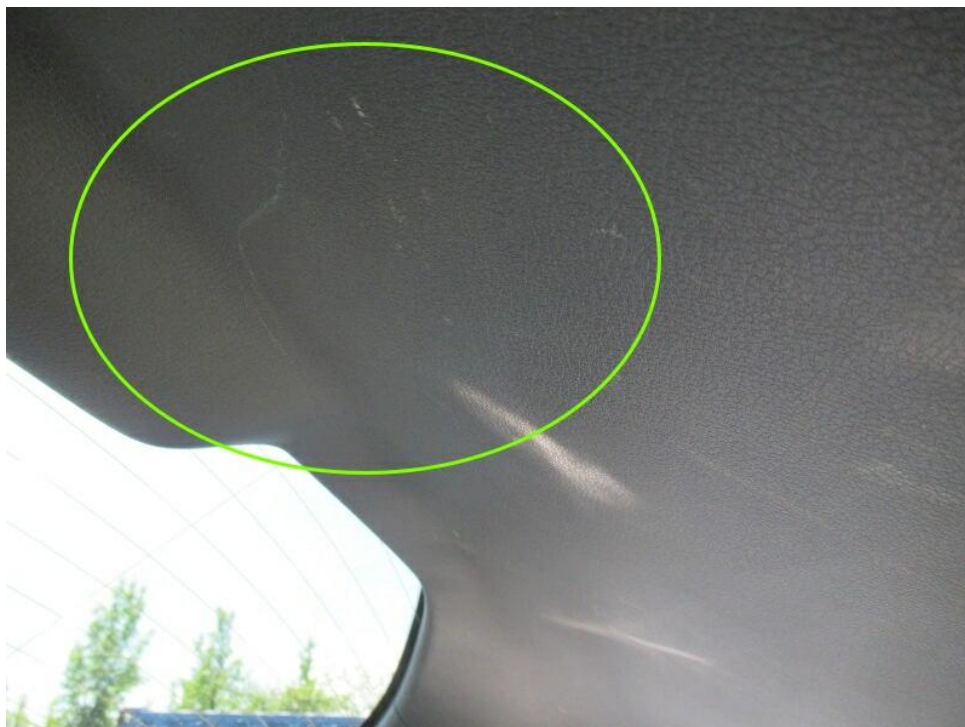
Bild 27 : Verkleidung Heckdeckel verschrammt

Bild 28 : Verkleidung Heckdeckel verschrammt

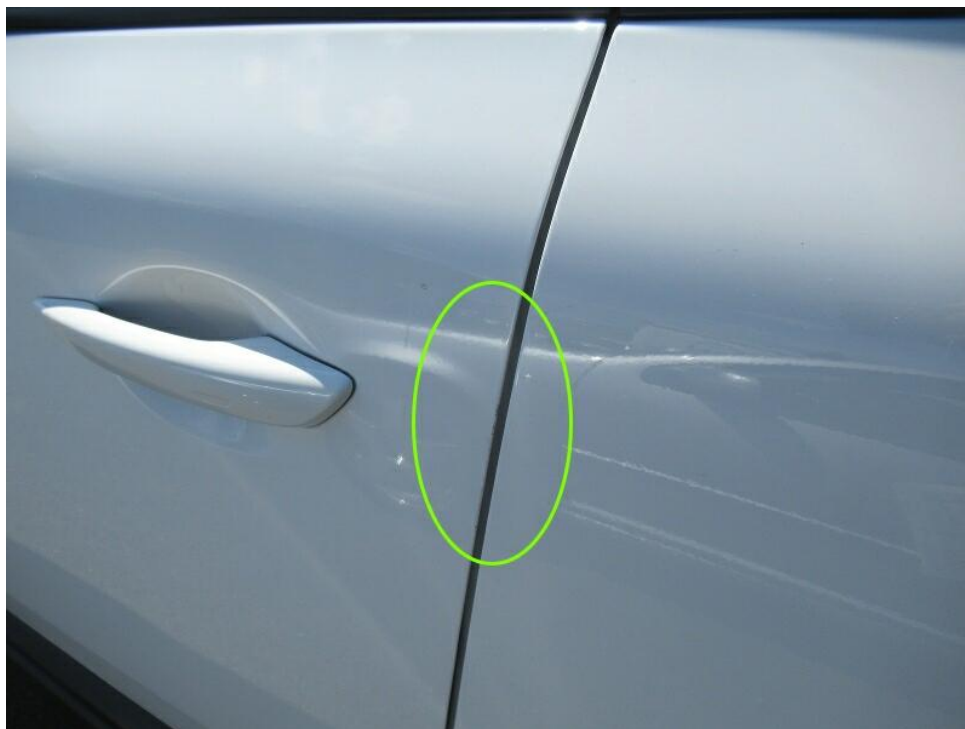
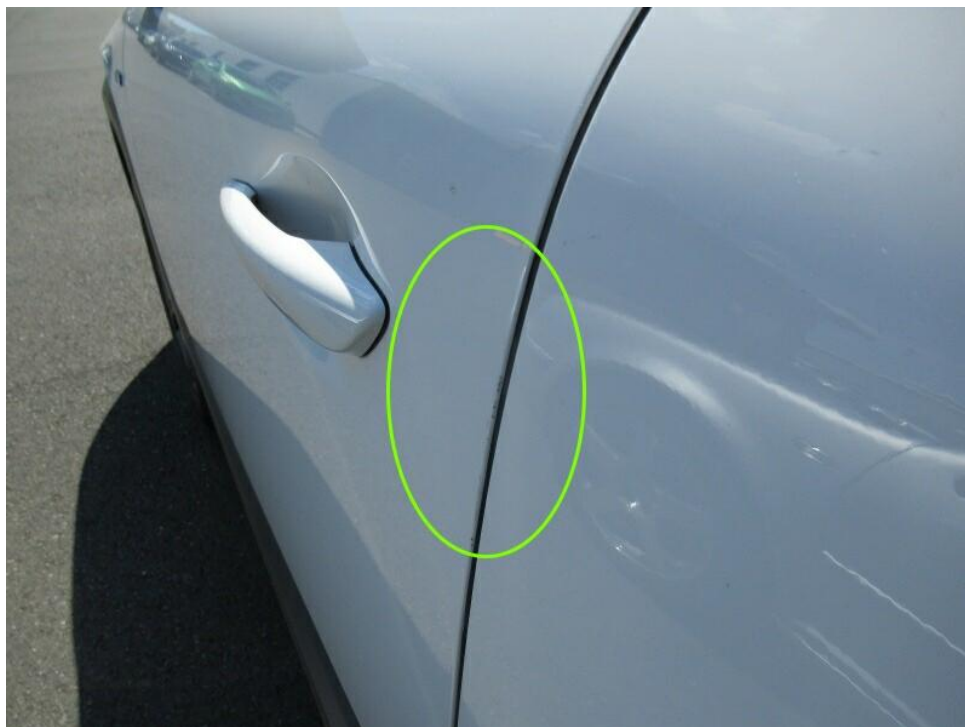
Bild 29 : Türkante vorne links, verschrammt

Bild 30 : Türkante vorne links, verschrammt

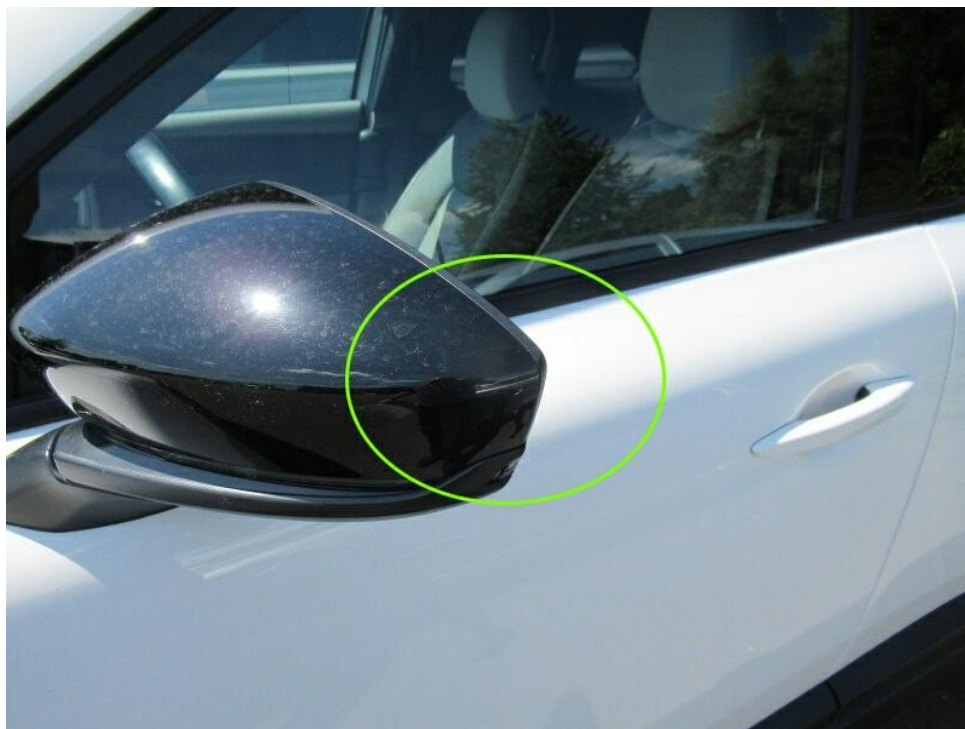
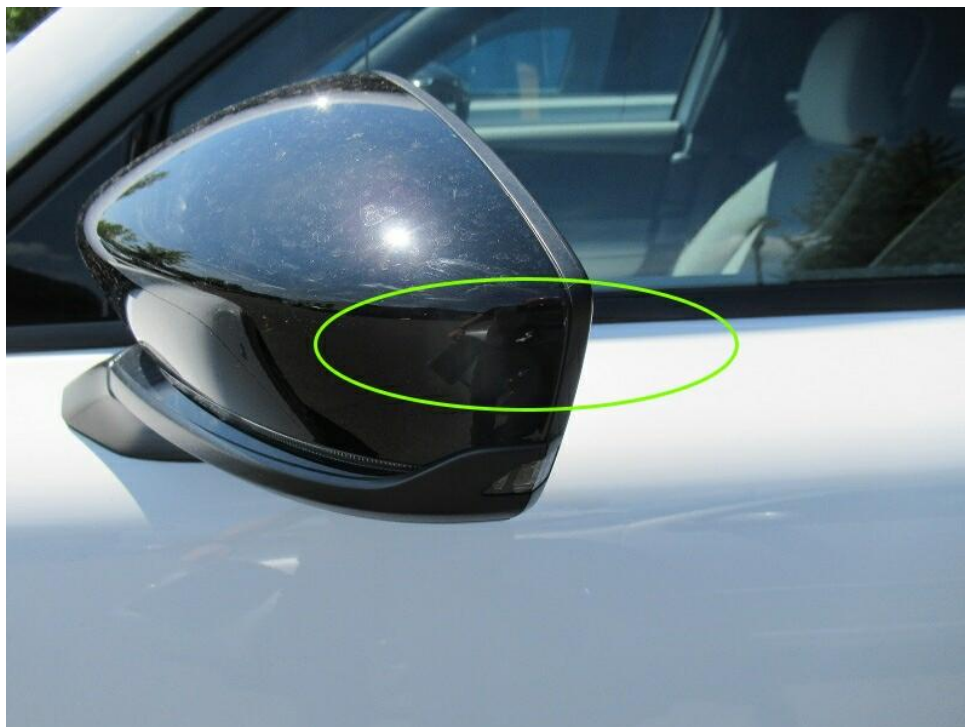
Bild 31 : Spiegelkappe links, verschrammt

Bild 32 : Spiegelkappe links, verschrammt

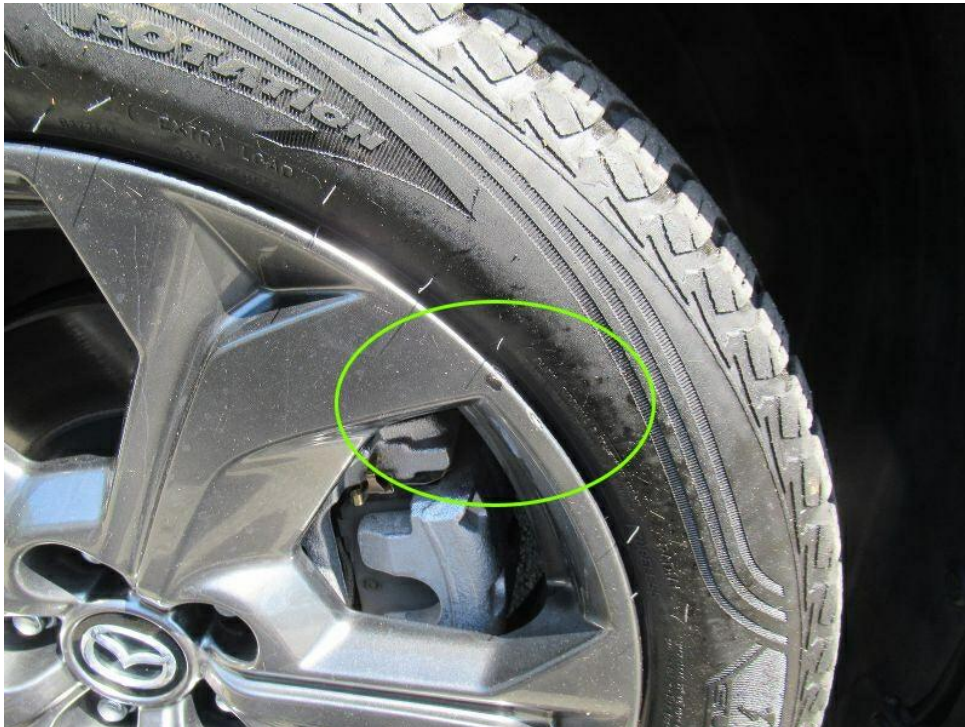
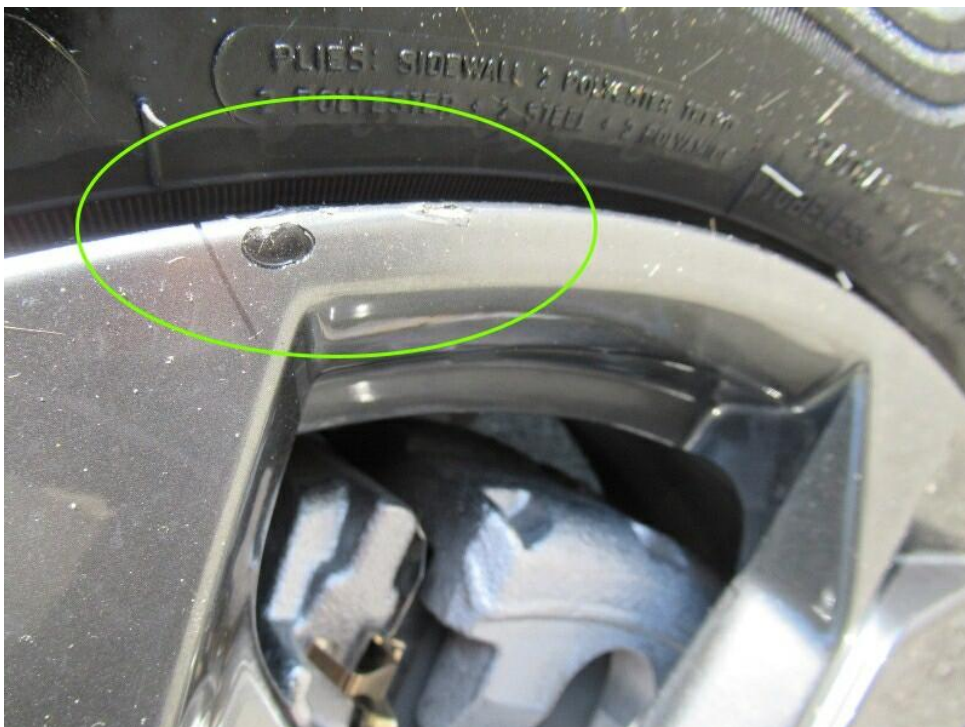
Bild 33 : Felge vorne rechts, leicht verschrammt

Bild 34 : Felge vorne rechts, leicht verschrammt
