» Übersicht

**Auftrags-Nr:** 1002360181  
**Besichtigt am:** 16.03.2026 16:21  
**Berichts-Nr:** 10233959  
**FIN:** WVVZZZCD8PW526934

## » Fahrzeugdaten

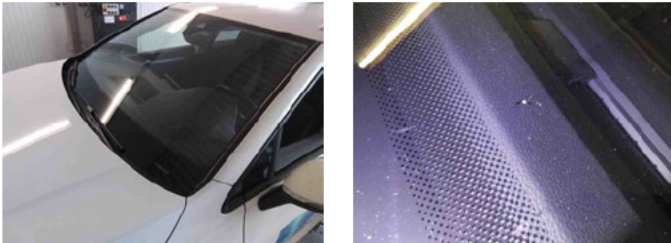
#### 1 - Windschutzscheibe - Steinschlag - Ersetzen

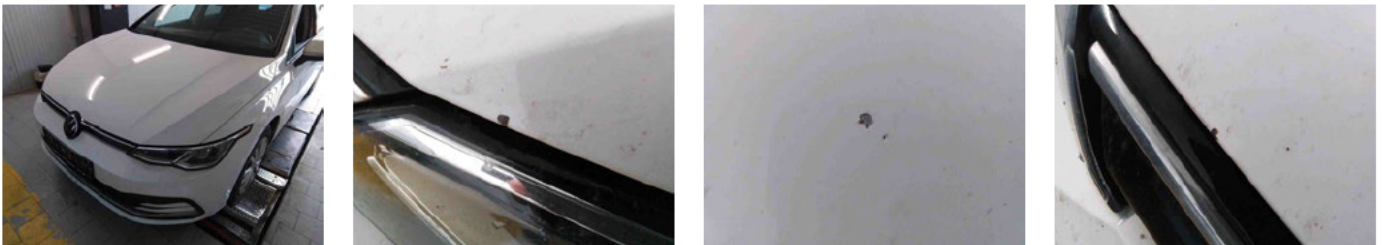
#### 2 - Motorhaube - Steinschlag - Lackieren

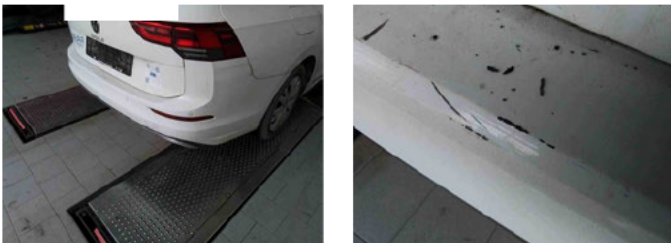
#### 3 - Stoßfänger hinten - Kratzer - Lackieren

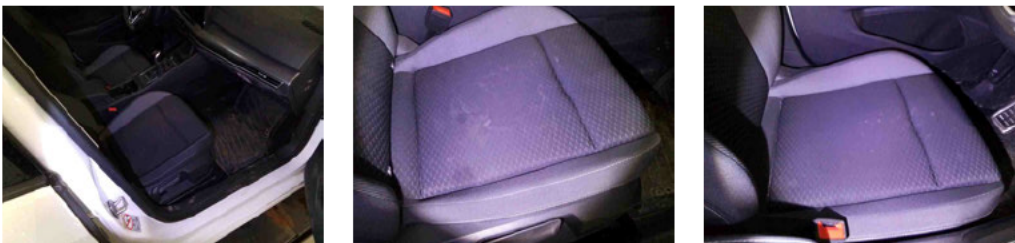
#### 4 - Innenraum - Verschmutzt - Chemische Reinigung

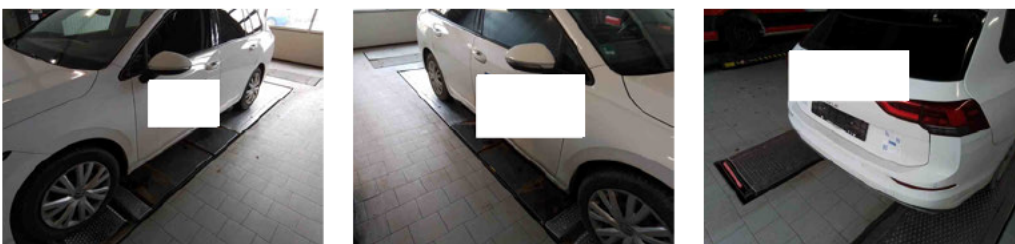
#### 5 - Karosserie - Beklebt / beschriftet - Beschriftung entfernen
