Zustandsbericht / Minderwertgutachten

Auftraggeber Mobilize Financial Services, eine Marke der RCI Banque S.A., Niederlassung
Deutschland, Jagenbergstr. 1, 41468 Neuss
Besichtigung 20.04.2026

Erstzulassung	25.04.2024	Fahrzeugart	Anhänger sonstige
Hersteller	Renault	Typ / Verkaufsbez.	Austral (07.2022->) / Austral
Türen	5	Sitzplätze	1.3 TCe 160 Mild-Hybrid
Fahrzeug-Ident.-Nr.	VF1RHN00072186875	HSN / TSN	Evolution (EU 6d)
DAT Europa-Code®	017201580060002	DAT Marktindex	5
Km-Stand abgelesen	19447	Nächste HU §29 StVZO	3333 / BPR
Energiequelle / Kraftstoff	Hybr. Benzin/E	Zylinderanzahl	DE002 6470
Leistung (kW)	116	Hubraum (ccm)	04 / 2027
Schadstoffklasse:	EURO6;WLTP;AP;PI/CI; M, Antriebsart		4 / Reihenmotor
	N1 I		1332
Getriebe / Gänge	Automatik / 1	Felgen	Frontantrieb
Farbe (Hersteller)	STERNEN-SCHWARZ / Metallic / TEGNE	Polster / Farbe	Leichtmetall
			Stoff / Grau

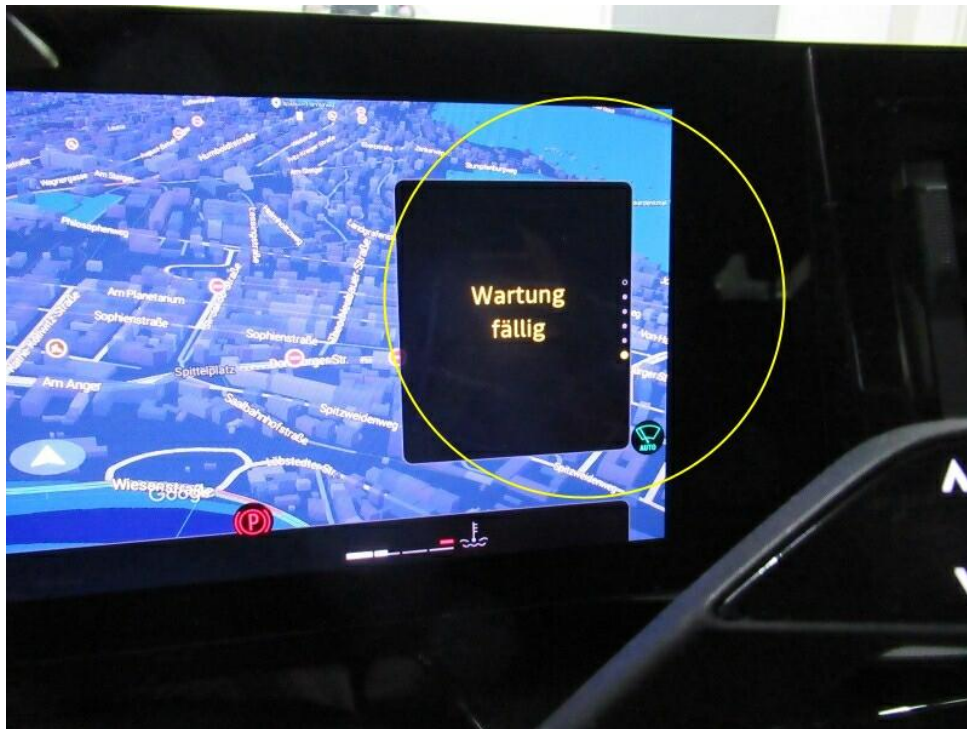
Bild 11 : Wartung fällig

Wartungsnachweis: fehlt
bis Wartung verbleiben: 0 km oder 0 Tage (zum Besichtigungszeitpunkt)

1. Wartung fällig, erneuern (Bild 11)
2. Türeinstieg vorn links zerkratzt, smart repair (Bild 12)
3. Tür hinten links Kratzer (Oberflächlich), polieren (Bild 13)
4. Tür hinten rechts leicht zerkratzt (Oberflächlich), polieren (Bild 14)

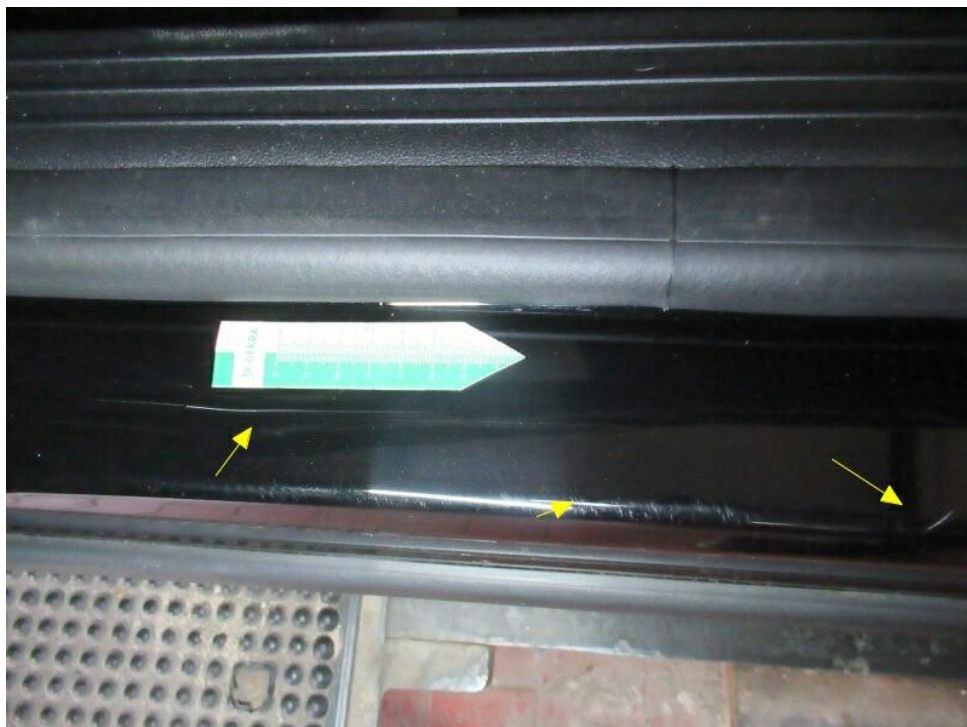
Bild 12 : Türeinstieg vorn links zerkratzt

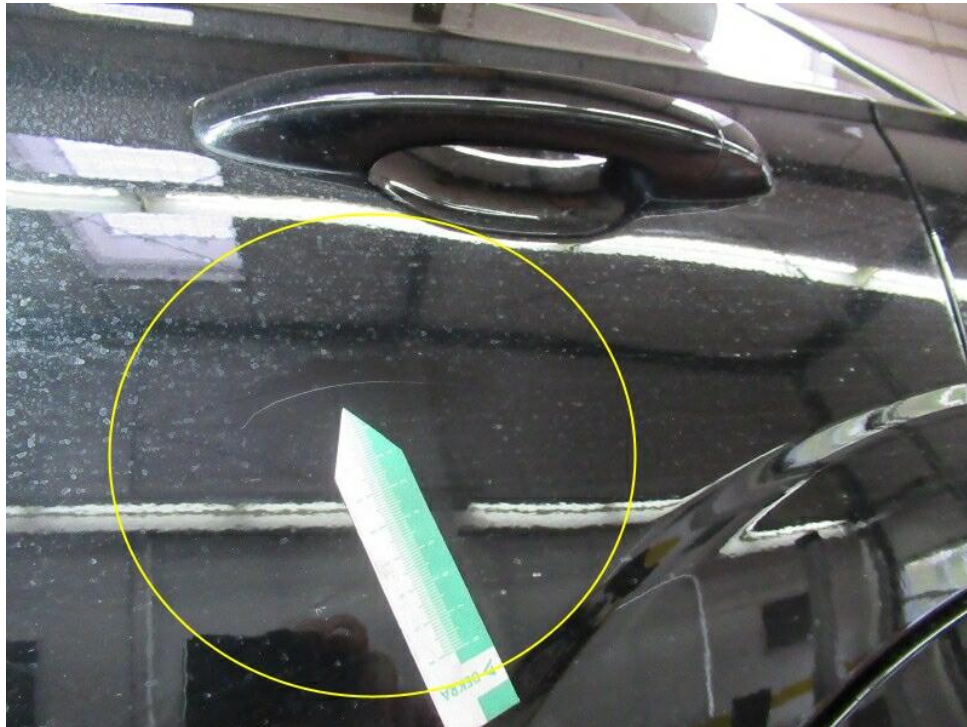
Bild 13 : Tür hinten links Kratzer (Oberflächlich)

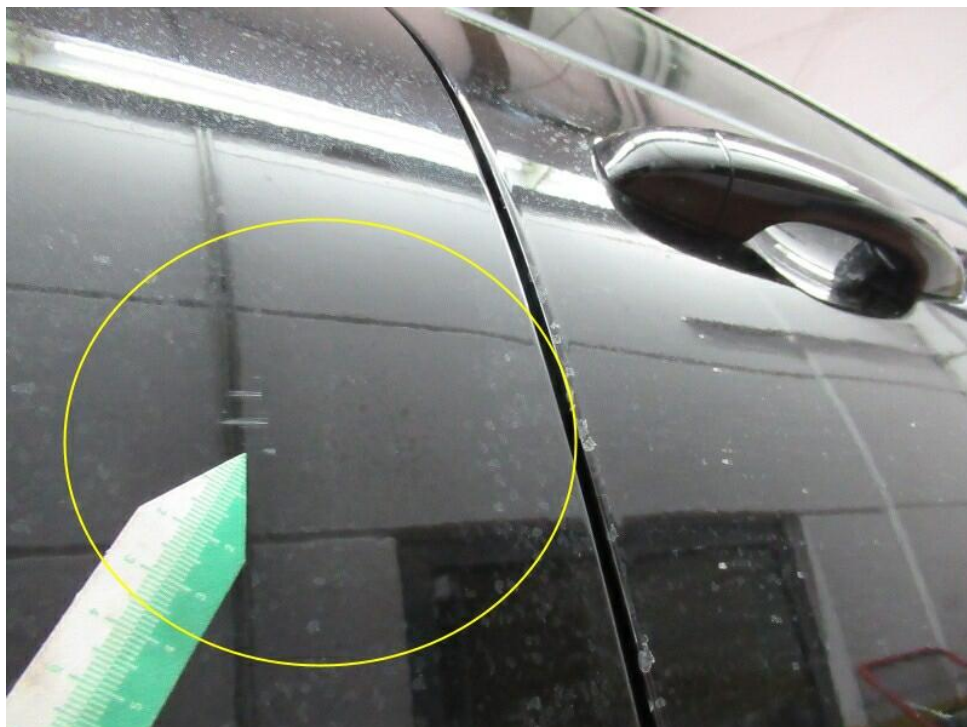
Bild 14 : Tür hinten rechts leicht zerkratzt (Oberflächlich)
