Wertgutachten

Ihr Auftrag vom	18.05.2026 durch Raiffeisen-Impuls Fuhrparkmanagement GmbH & Co. KG
Besichtigungsort	36272 Niederaula, Industriestraße 11
Besichtigungsdatum	29.05.2026
Referenznummern	0002076294

Fahrzeugident.-Nr. WF0WXXTACWPC05223

Fahrzeugart	PKW - Van	Farbton / Lackart	Weiß / Uni
Hersteller	Ford	Nächste HU	keine Angabe
Typ / Verkaufsbez.	Transit Courier 1.0 EcoBoost Trend	Laufleistung abgelesen	44.838 km
Erstzulassung	09.05.2023	Emissionsklasse	Euro 6
Getriebe / Gänge	Manuell / 6	Sitzplätze / Türen	2 / 5
Achsen / angetrieben	2 / 1	Anzahl Besitzer	keine Angabe
Motorart	Reihenmotor / Benzin	Hubraum / Nennleistung	999 ccm / 74 KW
Antriebsart	Frontantrieb

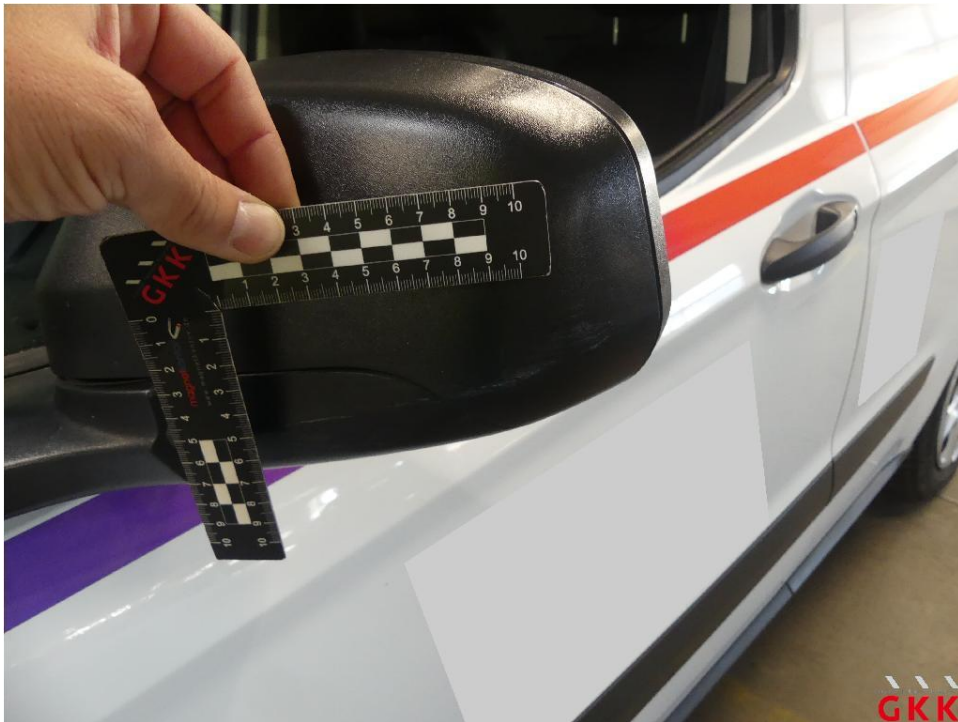
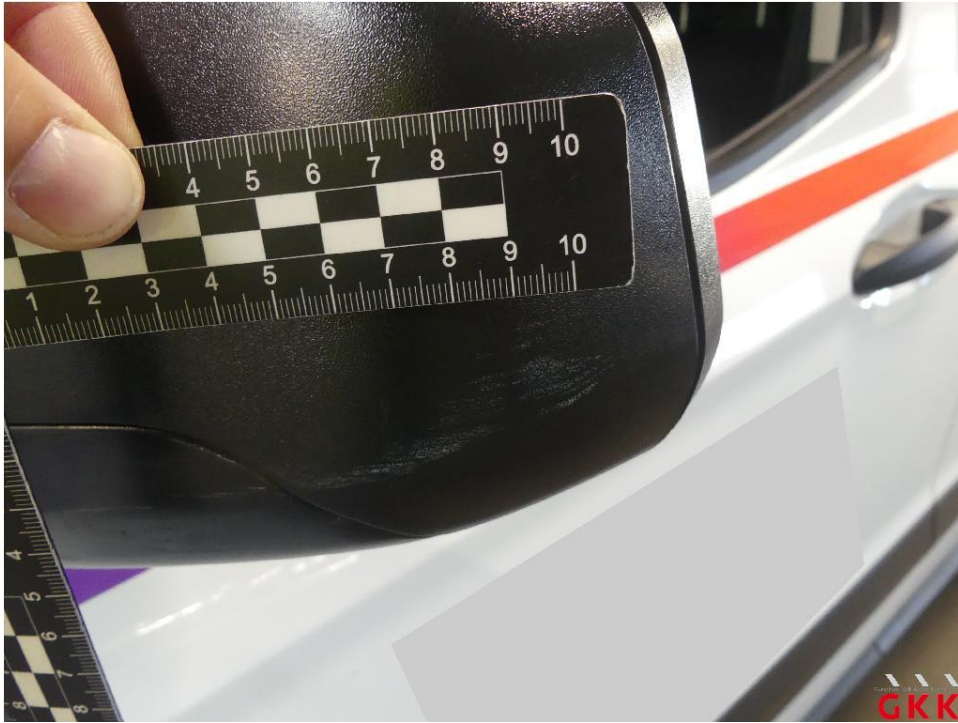
Bild 14 Spiegelgehäuse links, Kappe -unlackiert-, verkratzt, ersetzen

Bild 15 Spiegelgehäuse links, Kappe -unlackiert-, verkratzt, ersetzen

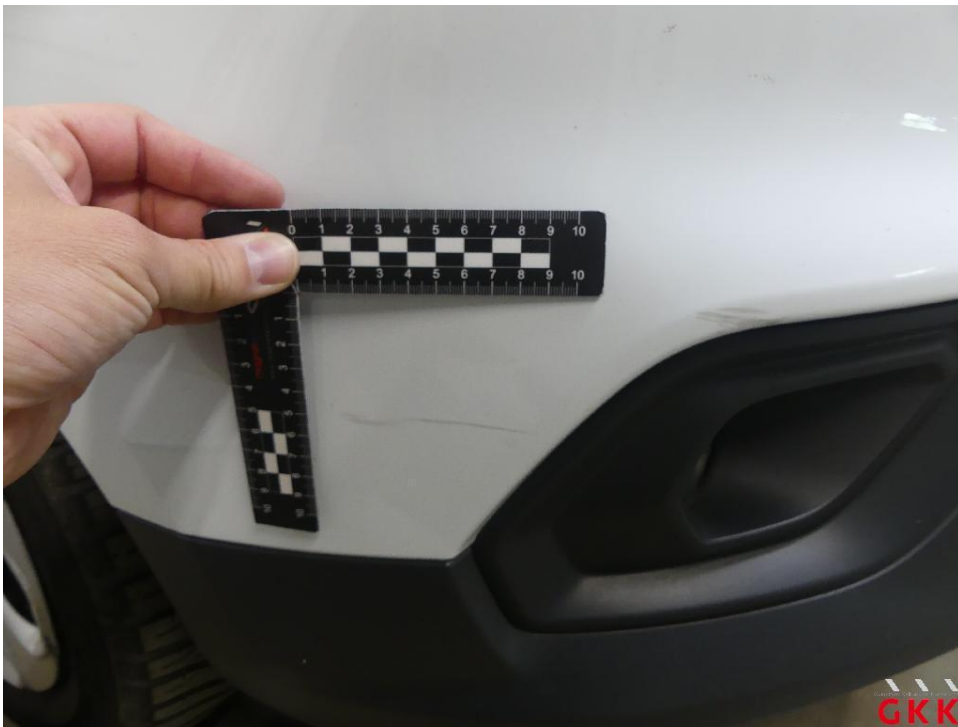
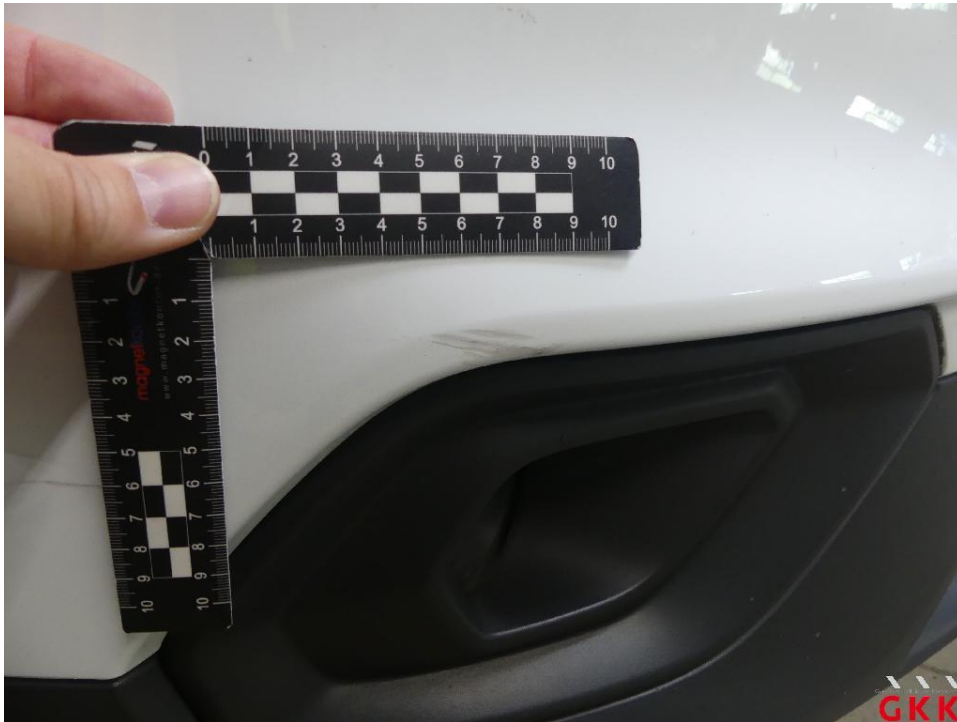
Wertbeeinflussende Faktoren		
Front (Angaben ohne MwSt.)	Reparaturkosten	MW
Stoßfänger vorne Verkleidung -teillackiert-, verkratzt, lackieren (Bild 16, Bild 17)	624,09 €	436,86 €
Dach (Angaben ohne MwSt.)	Reparaturkosten	MW
Dach, beschädigt, instand setzen - lackieren (Bild 34, Bild 35, Bild 36)	1223,41 €	952,10 €
Seite links (Angaben ohne MwSt.)	Reparaturkosten	MW
Spiegelgehäuse links Kappe -unlackiert-, verkratzt, ersetzen (Bild 14, Bild 15)	130,31 €	91,22 €
Seite rechts (Angaben ohne MwSt.)	Reparaturkosten	MW
Seitenwand rechts unterhalb, beschädigt, instand setzen - lackieren (Bild 29, Bild 30, Bild 31)	435,48 €	328,76 €
Tür hinten rechts, beschädigt, ersetzen (Bild 24, Bild 25, Bild 26)	2259,36 €	1581,55 €
Tür hinten rechts Leiste unten -unlackiert-, beschädigt, ersetzen (Bild 28)	106,50 €	74,55 €
Tür hinten rechts Innenverkleidung -Abdeckung-, beschädigt, ersetzen (Bild 32, Bild 33)	98,85 €	69,20 €

Bild 16 Stoßfänger vorne, Verkleidung -teillackiert-, verkratzt, lackieren

Bild 17 Stoßfänger vorne, Verkleidung -teillackiert-, verkratzt, lackieren

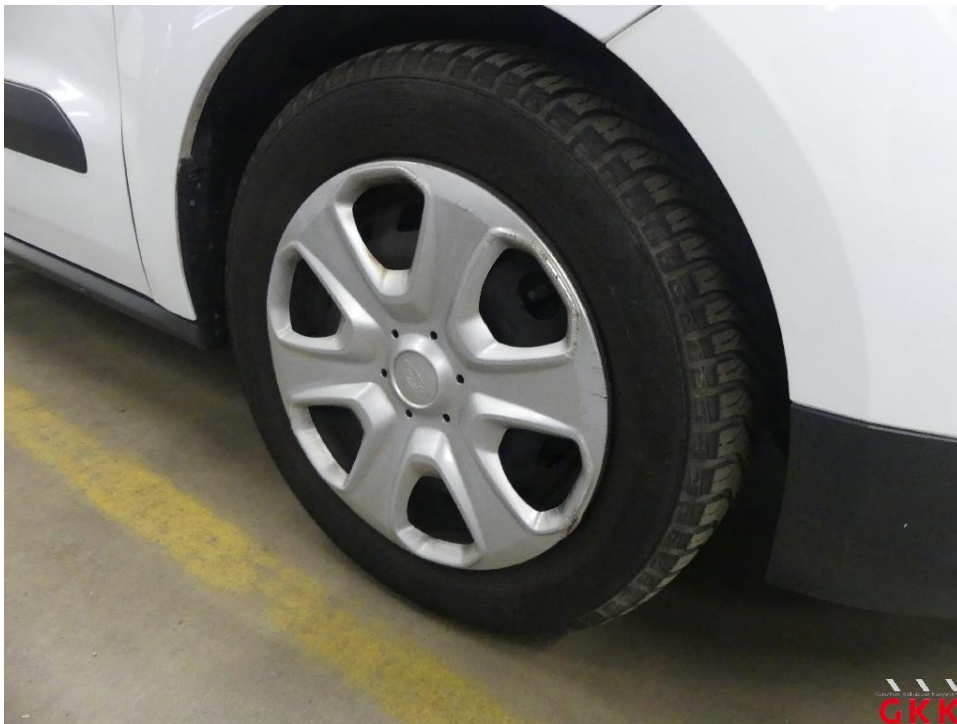
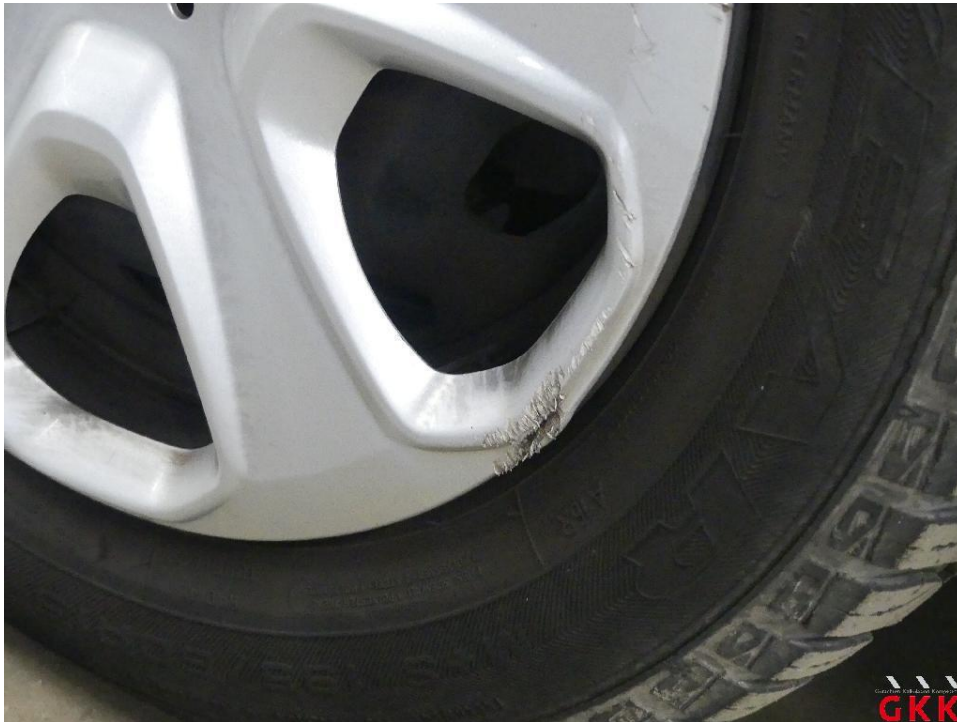
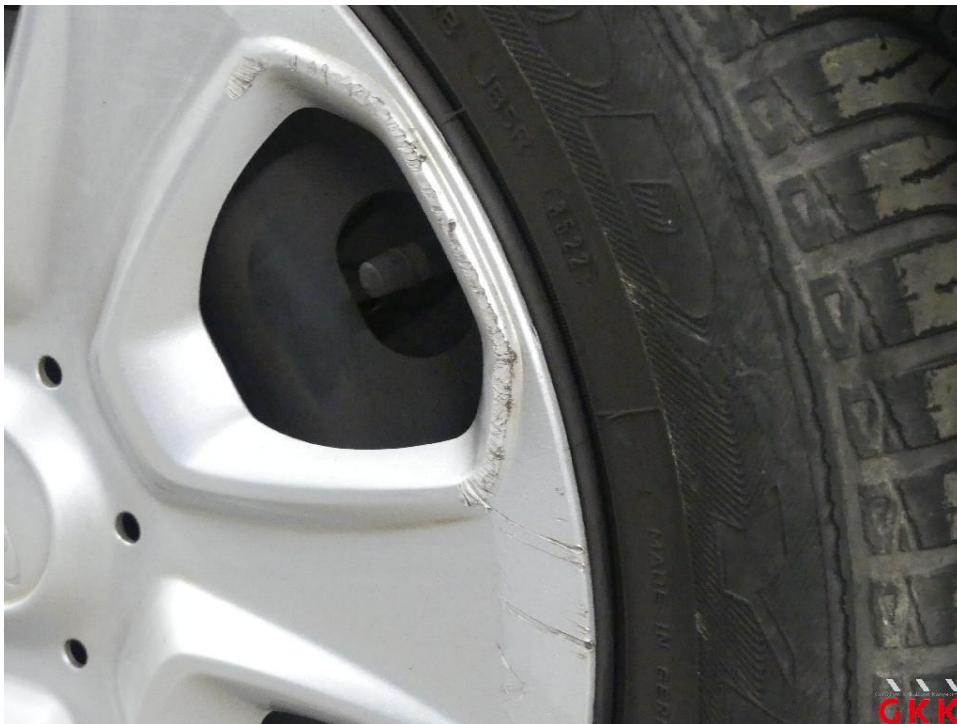
Bild 18 Radkappe(n), vorne rechts, beschädigt, ersetzen

Bild 19 Radkappe(n), vorne rechts, beschädigt, ersetzen

Bild 20 Radkappe(n), vorne rechts, beschädigt, ersetzen

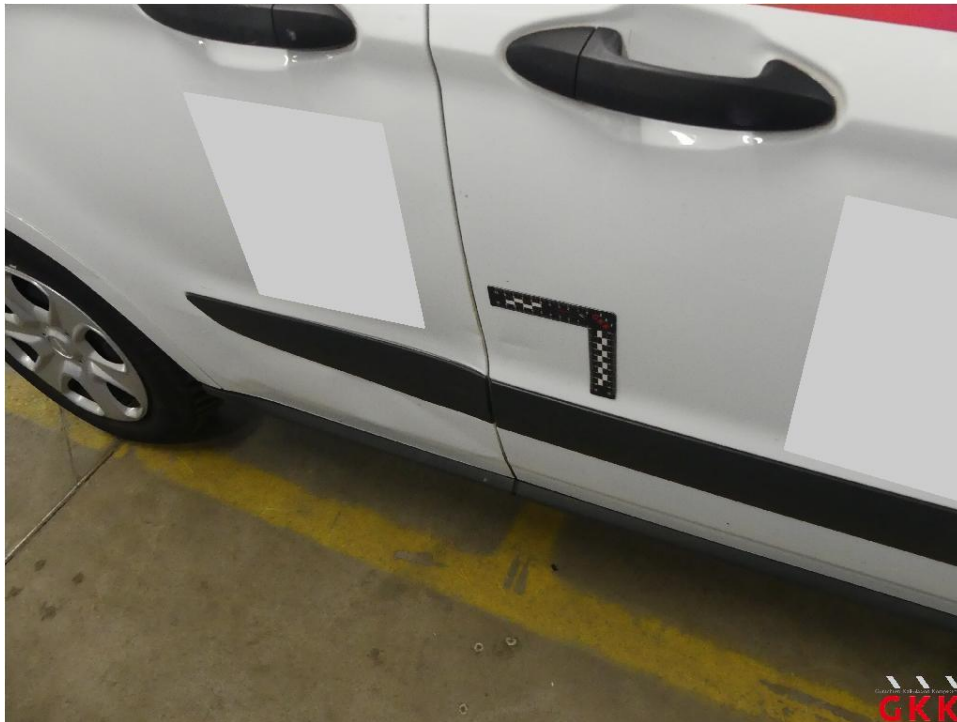
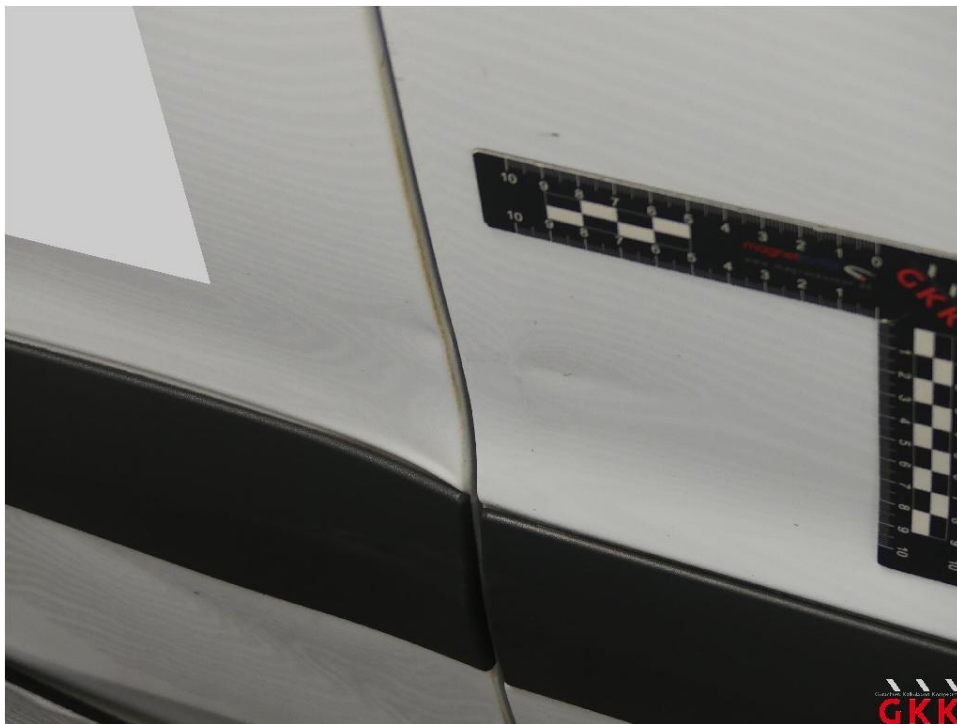
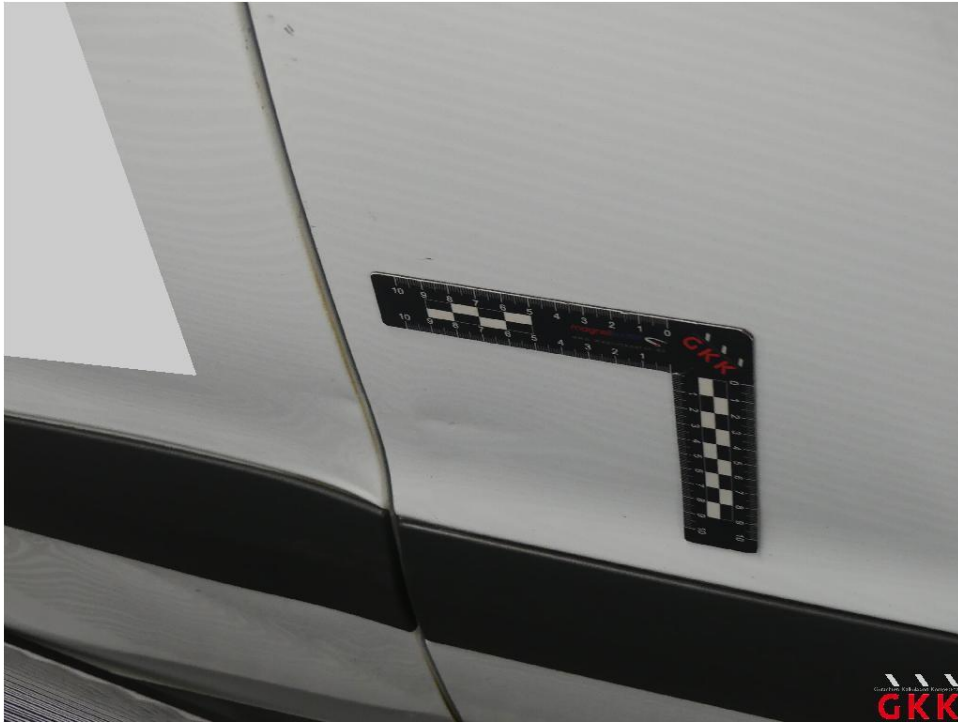
Tür vorne rechts, beschädigt, instand setzen - lackieren (Bild 21, Bild 22, Bild 23)	837,69 €	682,10 €
Tür vorne rechts Leiste unten -unlackiert-, beschädigt, ersetzen (Bild 27)	106,93 €	74,85 €
Heck (Angaben ohne MwSt.)	Reparaturkosten	MW
Stoßfänger hinten Verkleidung -unlackiert-, verkratzt, ersetzen (Bild 37, Bild 38, Bild 39)	283,43 €	198,40 €
Reifen, Felgen, Radkappen (Angaben ohne MwSt.)	Reparaturkosten	MW
Radkappe(n) vorne rechts, beschädigt, ersetzen (Bild 18, Bild 19, Bild 20)	41,15 €	28,81 €
Exterieur (Angaben ohne MwSt.)	Reparaturkosten	MW
Beschriftungs- / Werbefolie, beklebt, entkleben	180,00 €	180,00 €
Ohne Zuordnung (Angaben ohne MwSt.)	Reparaturkosten	MW
HU (Hauptunters.) PKW / Transporter, kein gültiger Nachweis vorhanden, durchführen	132,77 €	132,77 €
Inspektion groß Mittelklasse, kein gültiger Nachweis vorhanden, durchführen	640,85 €	640,85 €
Frontscheibe, Steinschlag, Gebrauchsspur	0,00 €	0,00 €

Bild 21 Tür vorne rechts, beschädigt, instand setzen - lackieren

Bild 22 Tür vorne rechts, beschädigt, instand setzen - lackieren

Bild 23 Tür vorne rechts, beschädigt, instand setzen - lackieren

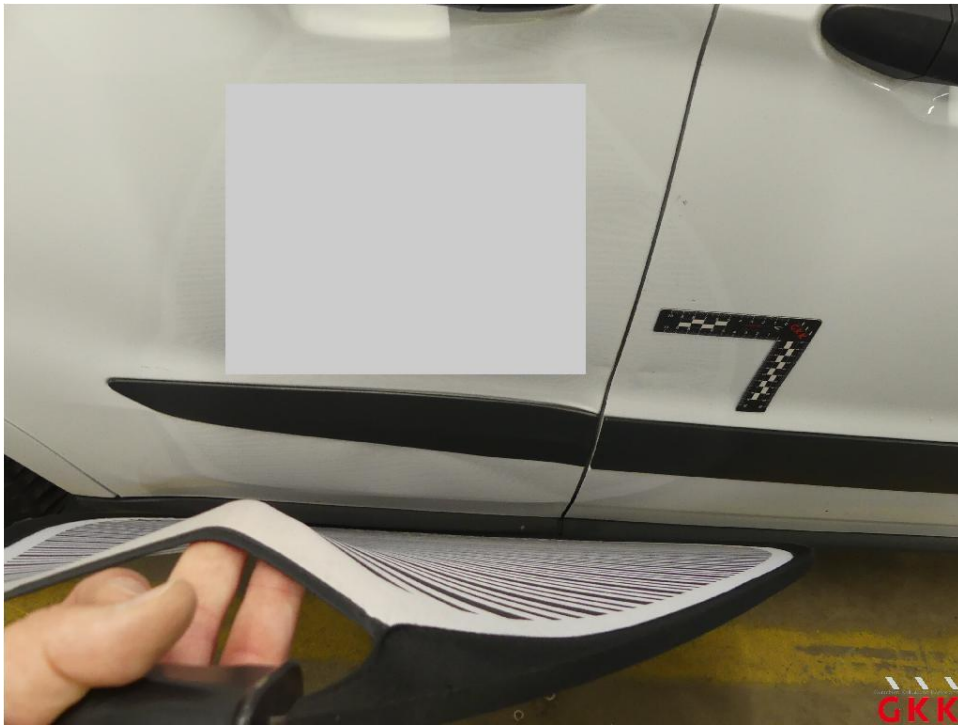
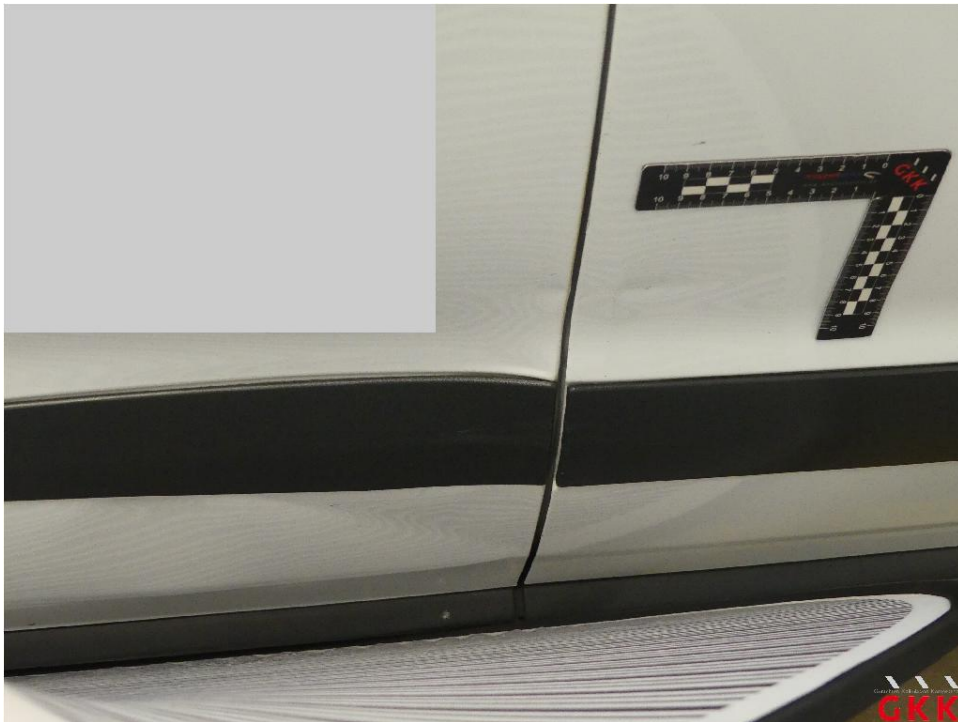
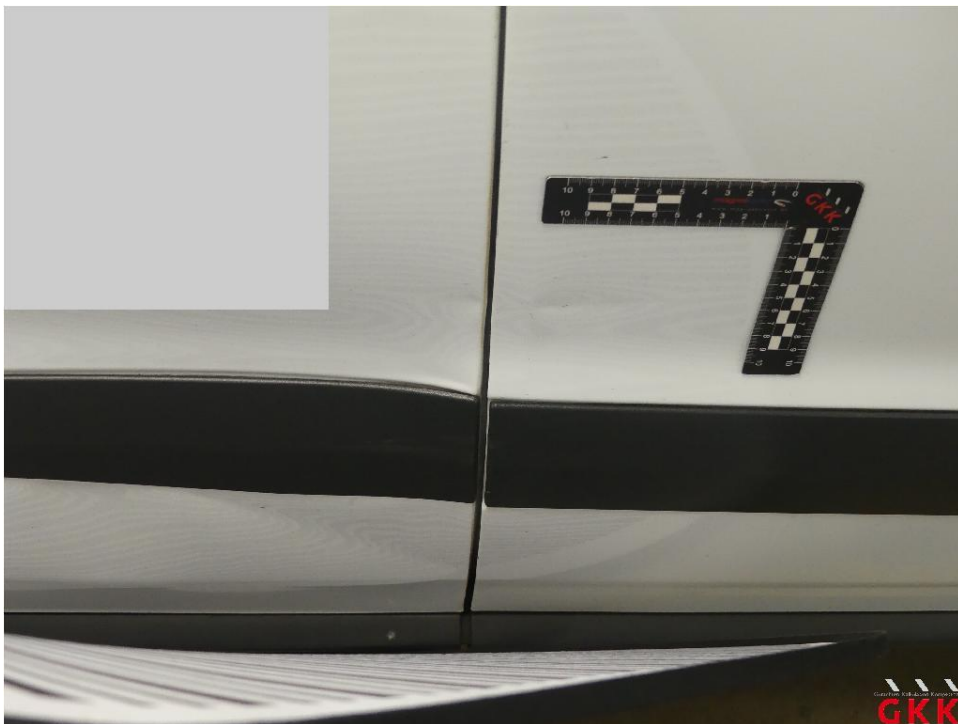
Bild 24 Tür hinten rechts, beschädigt, ersetzen

Bild 25 Tür hinten rechts, beschädigt, ersetzen

Bild 26 Tür hinten rechts, beschädigt, ersetzen

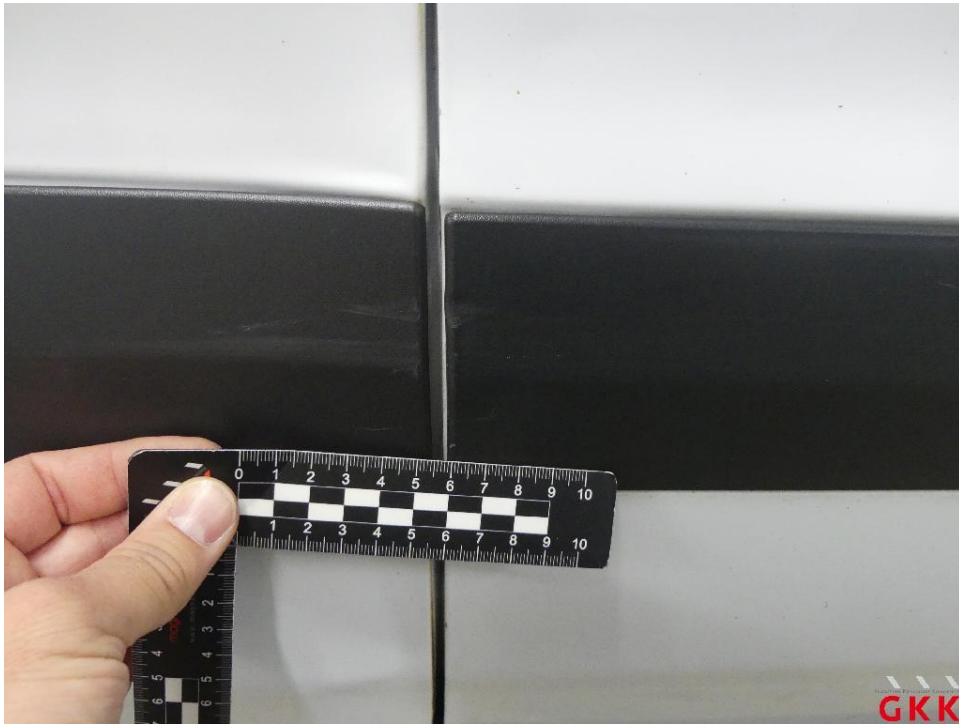
Bild 27 Tür vorne rechts, Leiste unten -unlackiert-, beschädigt, ersetzen

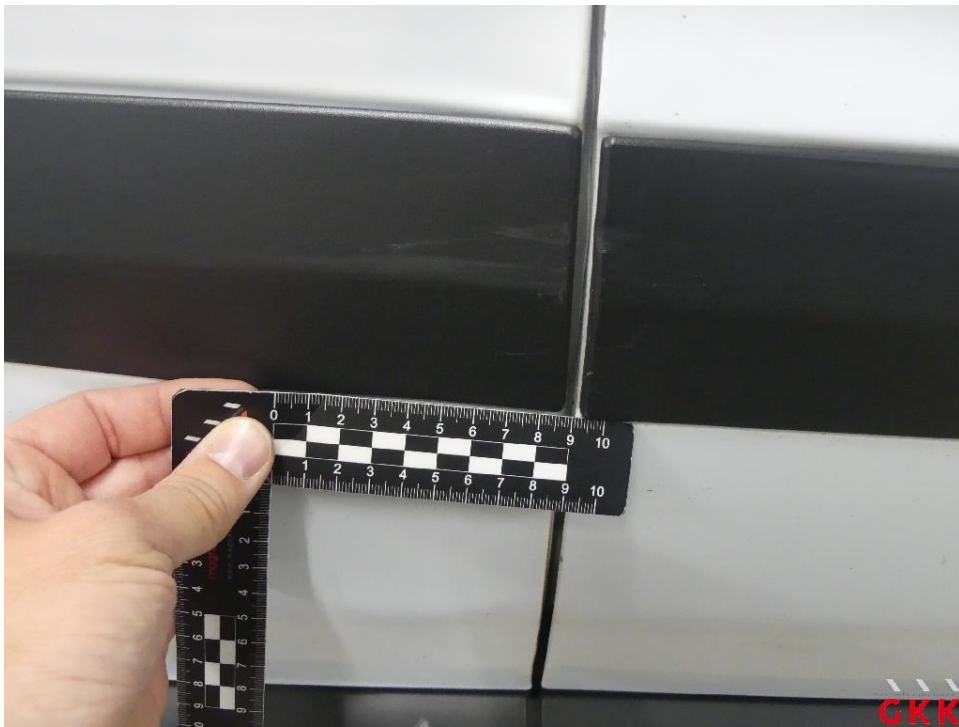
Bild 28 Tür hinten rechts, Leiste unten -unlackiert-, beschädigt, ersetzen

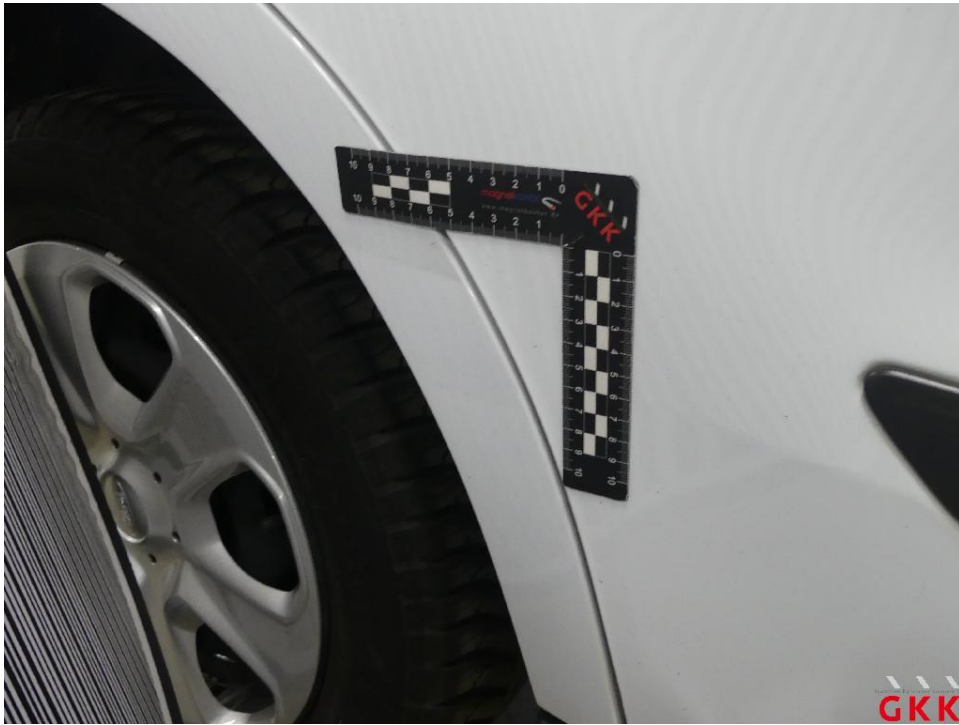
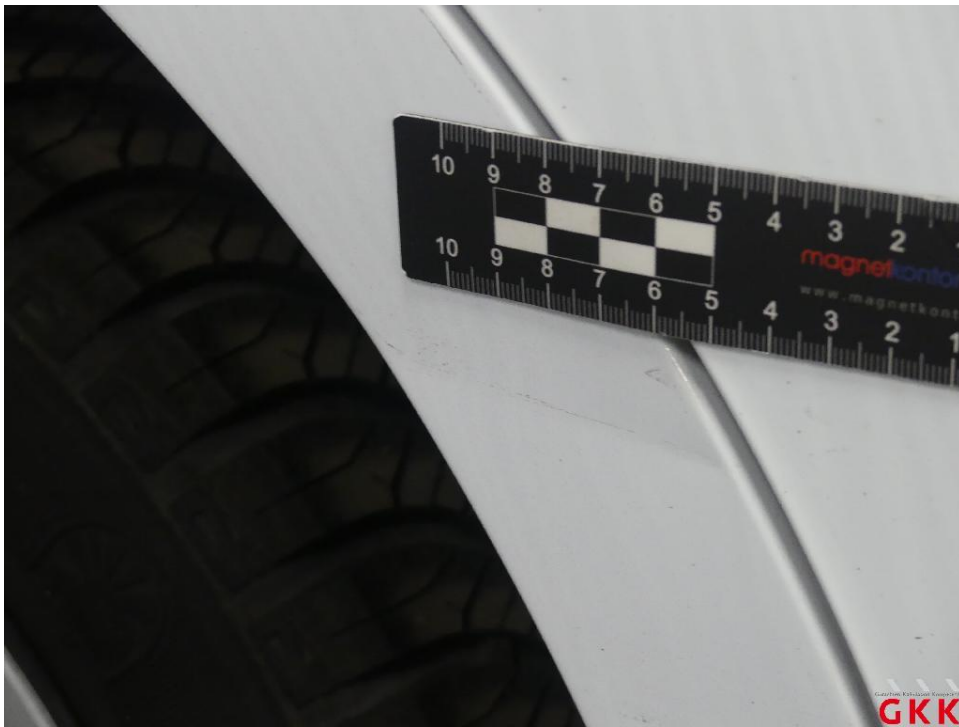
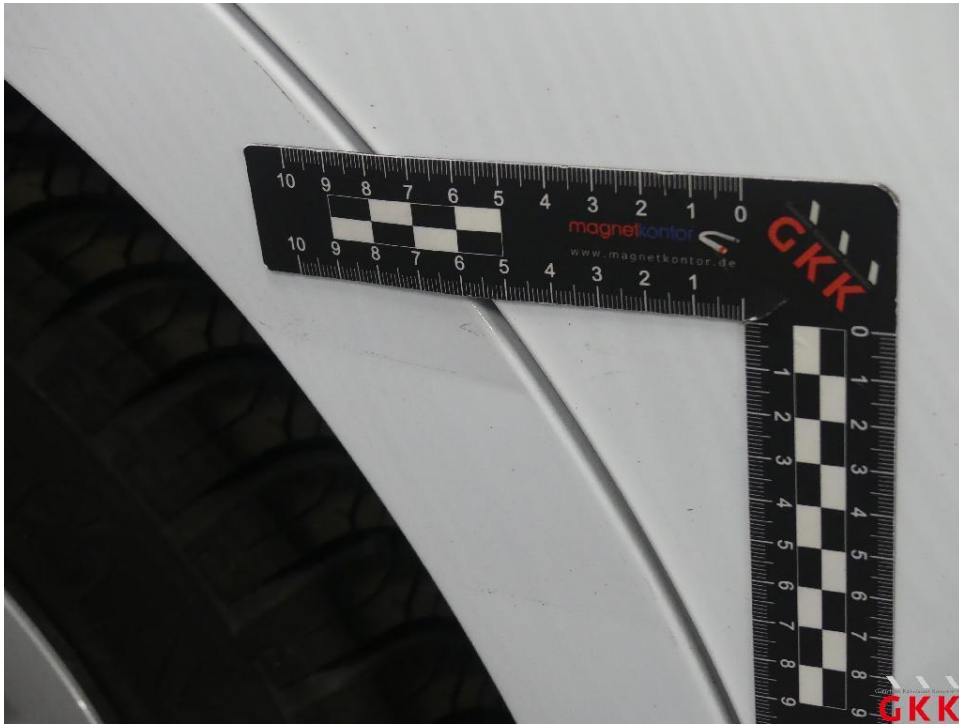
Bild 29 Seitenwand rechts, unterhalb, beschädigt, instand setzen - lackieren

Bild 30 Seitenwand rechts, unterhalb, beschädigt, instand setzen - lackieren

Bild 31 Seitenwand rechts, unterhalb, beschädigt, instand setzen - lackieren

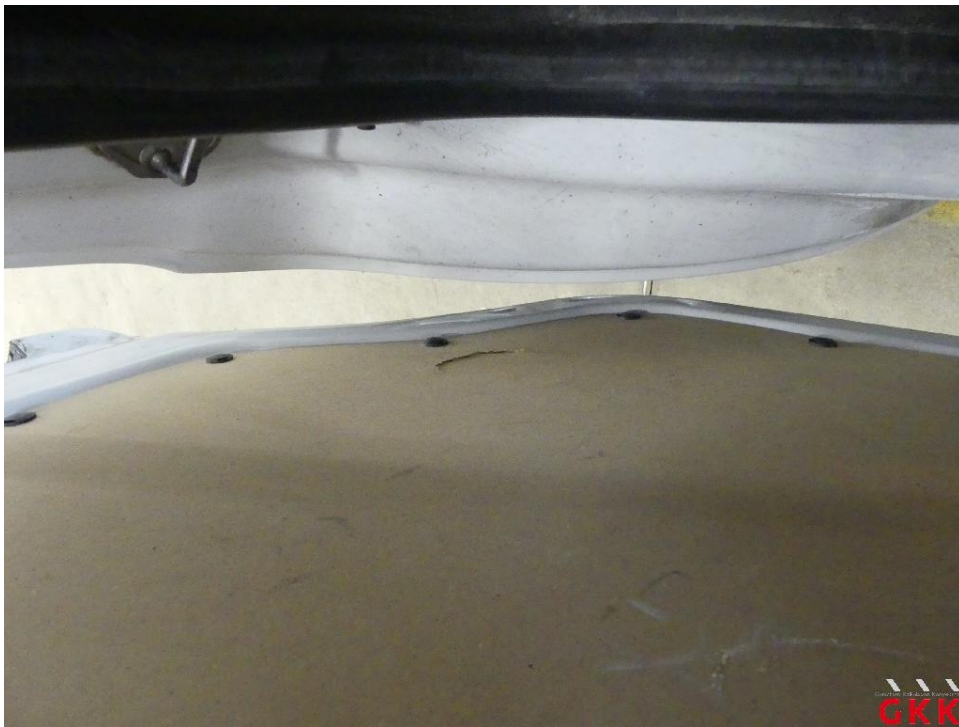
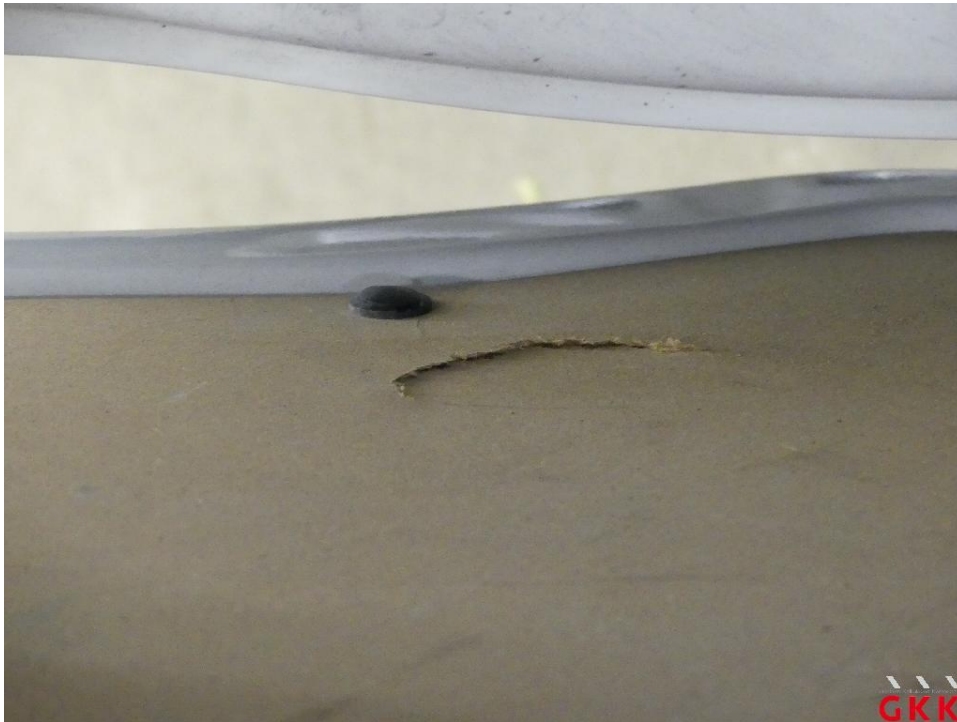
Bild 32 Tür hinten rechts, Innenverkleidung -Abdeckung-, beschädigt, ersetzen

Bild 33 Tür hinten rechts, Innenverkleidung -Abdeckung-, beschädigt, ersetzen

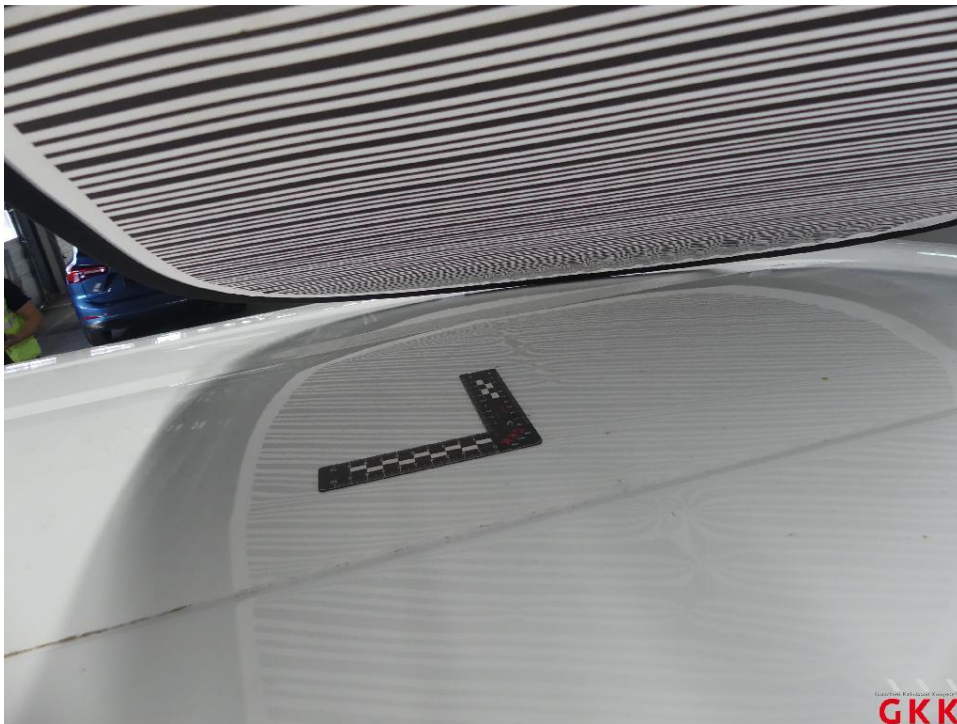
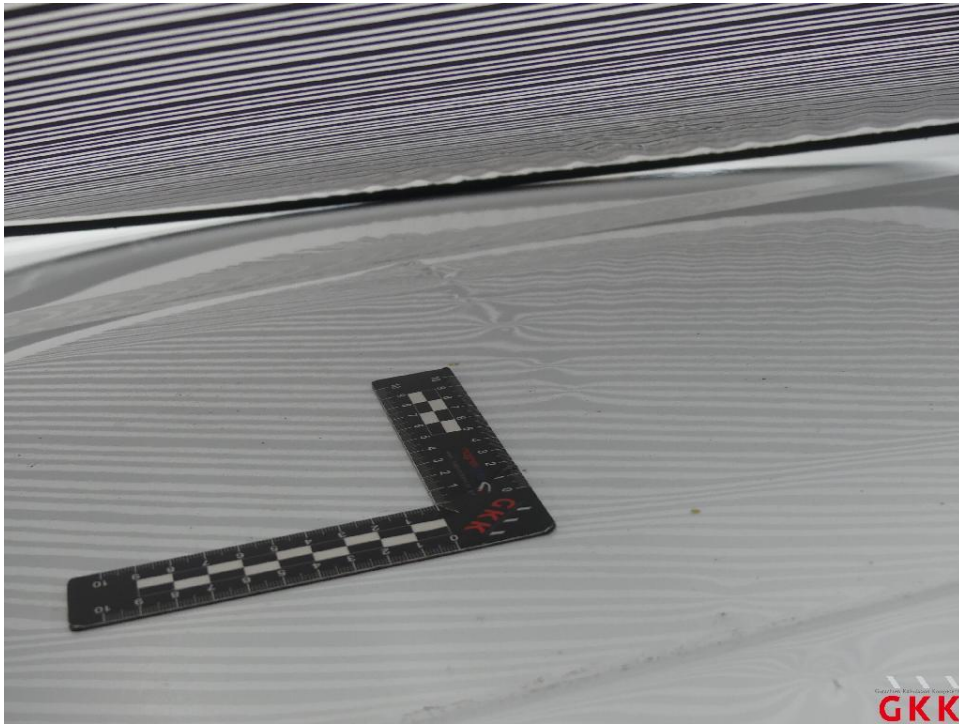
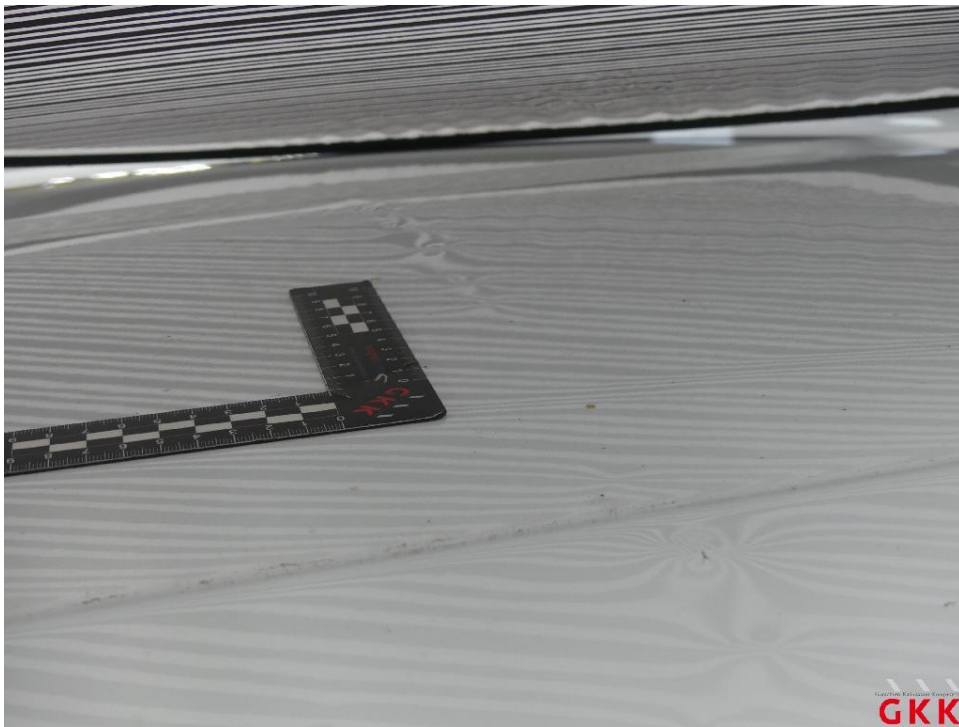
Bild 34 Dach, beschädigt, instand setzen - lackieren

Bild 35 Dach, beschädigt, instand setzen - lackieren

Bild 36 Dach, beschädigt, instand setzen - lackieren

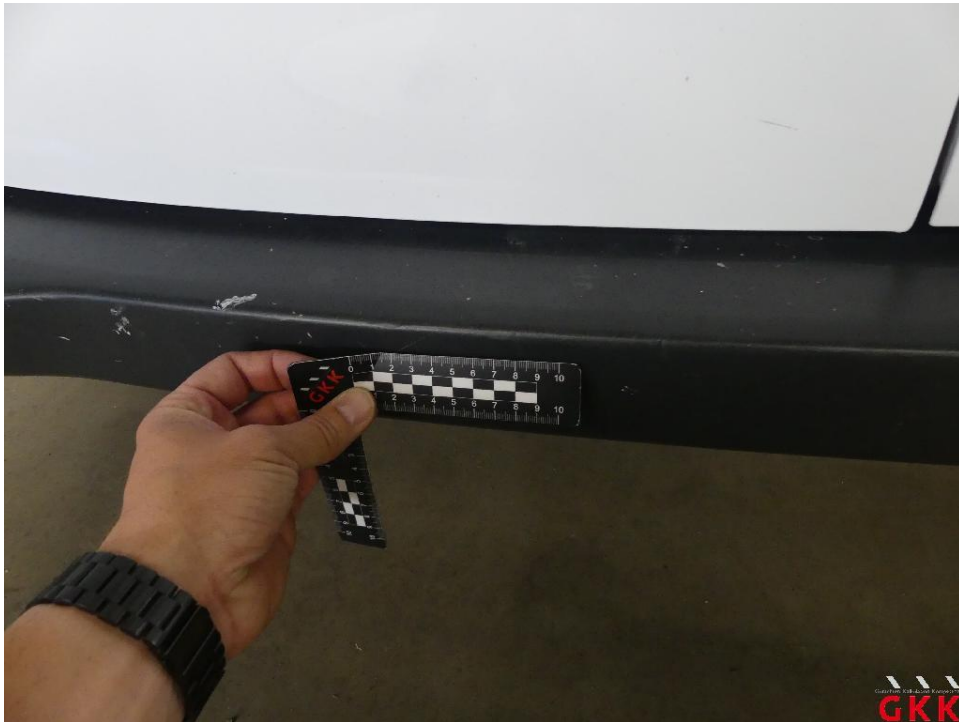
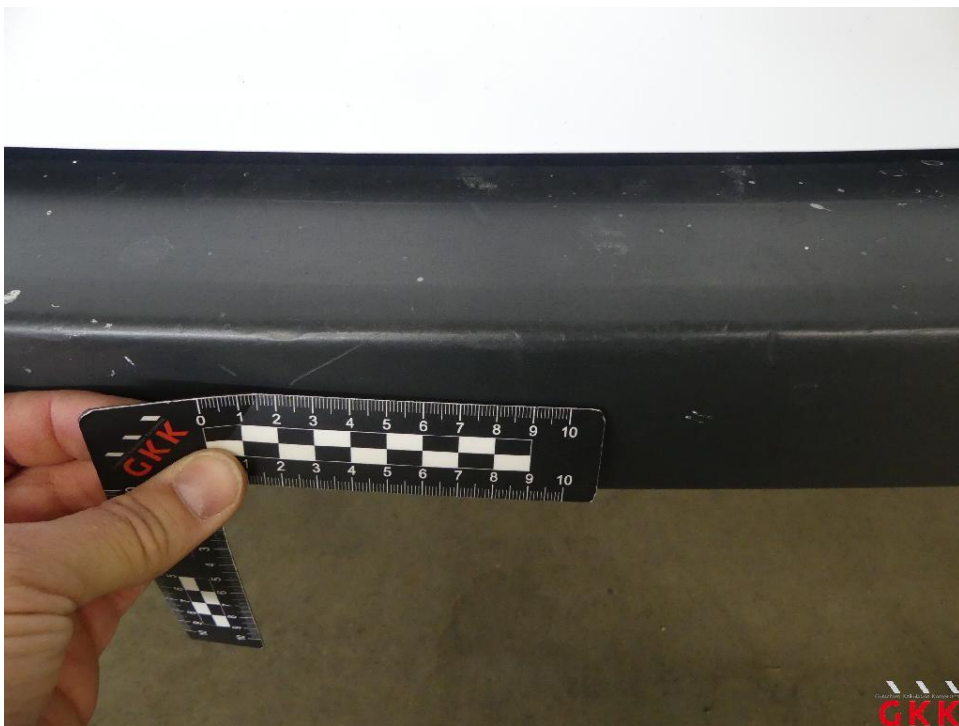
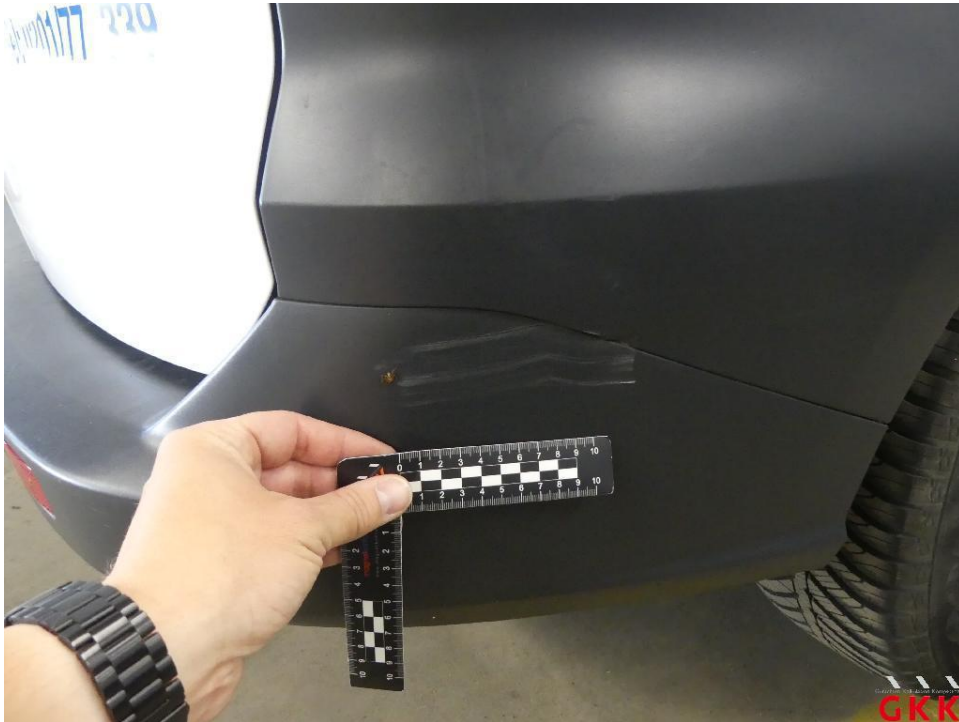
Bild 37 Stoßfänger hinten, Verkleidung -unlackiert-, verkratzt, ersetzen

Bild 38 Stoßfänger hinten, Verkleidung -unlackiert-, verkratzt, ersetzen

Bild 39 Stoßfänger hinten, Verkleidung -unlackiert-, verkratzt, ersetzen
