# Zustandsbericht

- Protokoll der Fahrzeugbewertung -

Berichts-Nr: 10547340  
vom: 05.05.2026

| <b>Modell:</b> | Q5 |

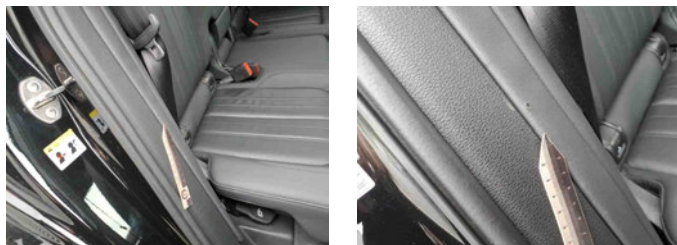
| Nr | Bauteil | Schadensbeschreibung | Reparaturempfehlung |
|---|---|---|---|
| 1 | Rückenlehnenbezug hinten rechts | Loch | Smart Repair Leder |

1 - Rückenlehnenbezug hinten rechts - Loch - Smart Repair Leder

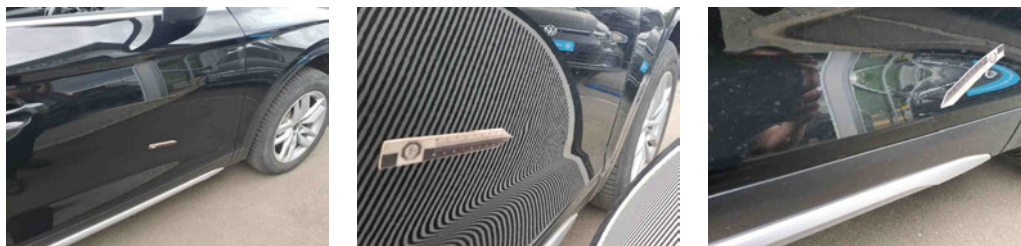
| Nr | Bauteil | Schadensbeschreibung | Reparaturempfehlung |
|---|---|---|---|
| 2 | Tür vorne rechts | Delle(n) und Kratzer | Spotrepair |

2 - Tür vorne rechts - Delle(n) und Kratzer - Spotrepair

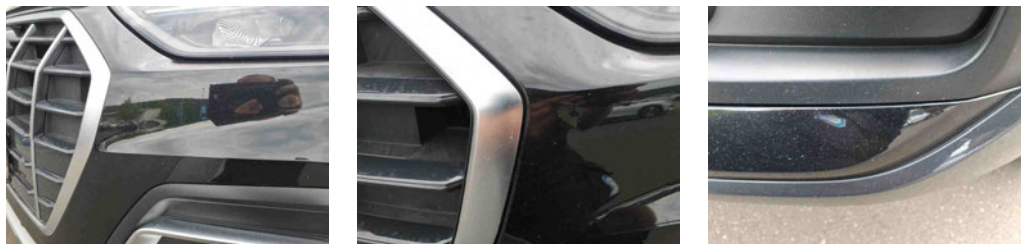
| Nr | Bauteil | Schadensbeschreibung | Reparaturempfehlung |
|---|---|---|---|
| 1 | Stoßfänger vorne | Steinschlag | Akzeptabel (Gebrauchsspur) |

1 - Stoßfänger vorne - Steinschlag - Akzeptabel (Gebrauchsspur)

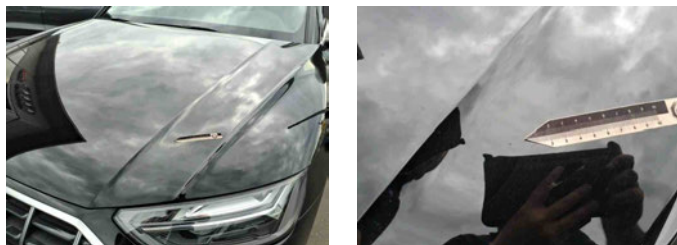
| Nr | Bauteil | Schadensbeschreibung | Reparaturempfehlung |
|---|---|---|---|
| 2 | Motorhaube | Steinschlag | Akzeptabel (Gebrauchsspur) |

2 - Motorhaube - Steinschlag - Akzeptabel (Gebrauchsspur)
