Zustandsbericht

Fahrzeughalter	Allane SE
Ihr Auftrag vom	27.05.2026 durch Allane SE
Besichtigungsort	85757 Karlsfeld, Watzmannstraße 4
Besichtigungsdatum	09.06.2026
Referenznummern	0031192467 - 0063452079

Kennzeichen	B-GF 3007	Fzg.-Ident.-Nummer	VF1RFK00670027262
Fabrikat	Renault	1. Zulassung	25.04.2023
Typ	Kangoo Blue dCi 95 Intens	Fahrzeugart	PKW
Getriebe / Gänge	Manuell / 6	Farbe	Highland-Grau - 2-Schicht metallic
Laufleistung abgelesen	72.822 km	Sitzplätze	5
Achsen / angetrieben	2 / 1	Aufbau	Mehrzweckfahrzeug, 5 Tüer
Anzahl Besitzer	1	nächste HU	05/2028
Motorart	Reihenmotor / Diesel	Hubraum / Nennleistung	1.461 ccm / 85 KW

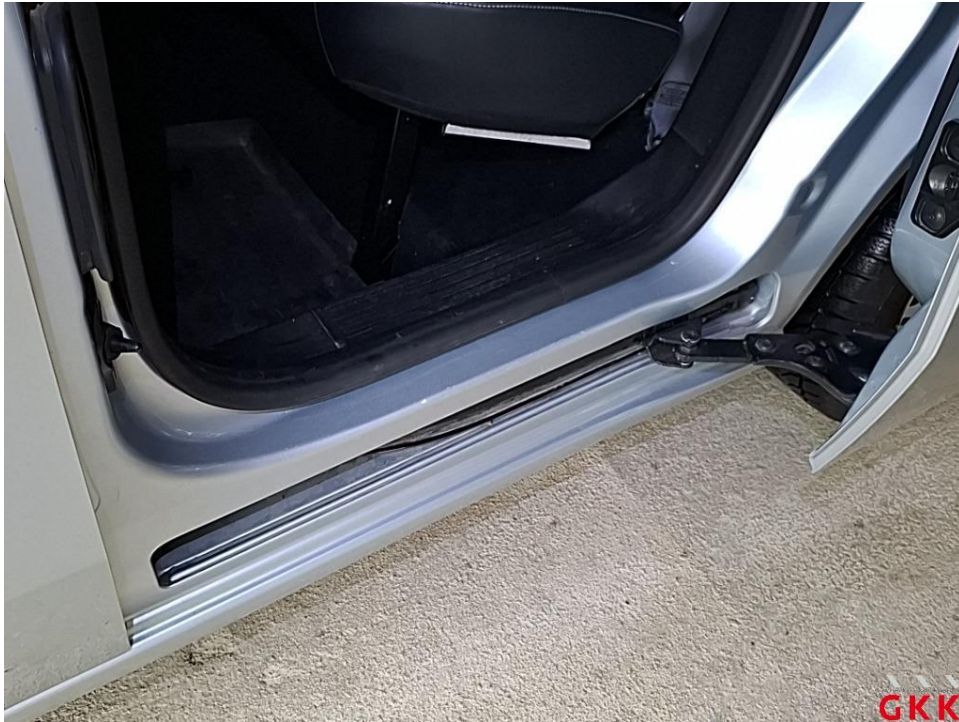
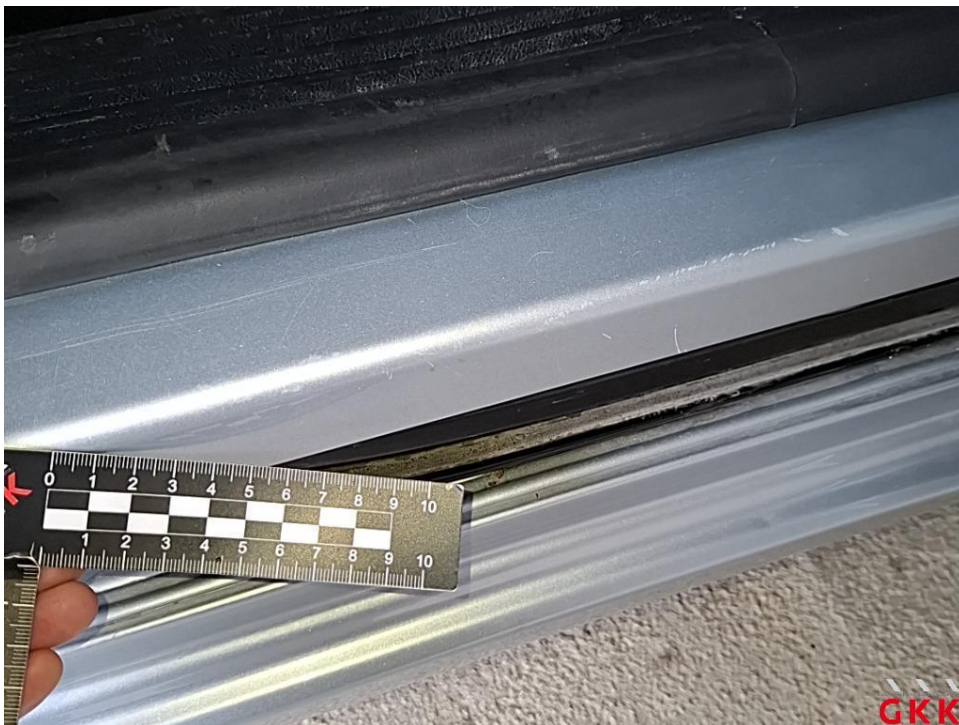
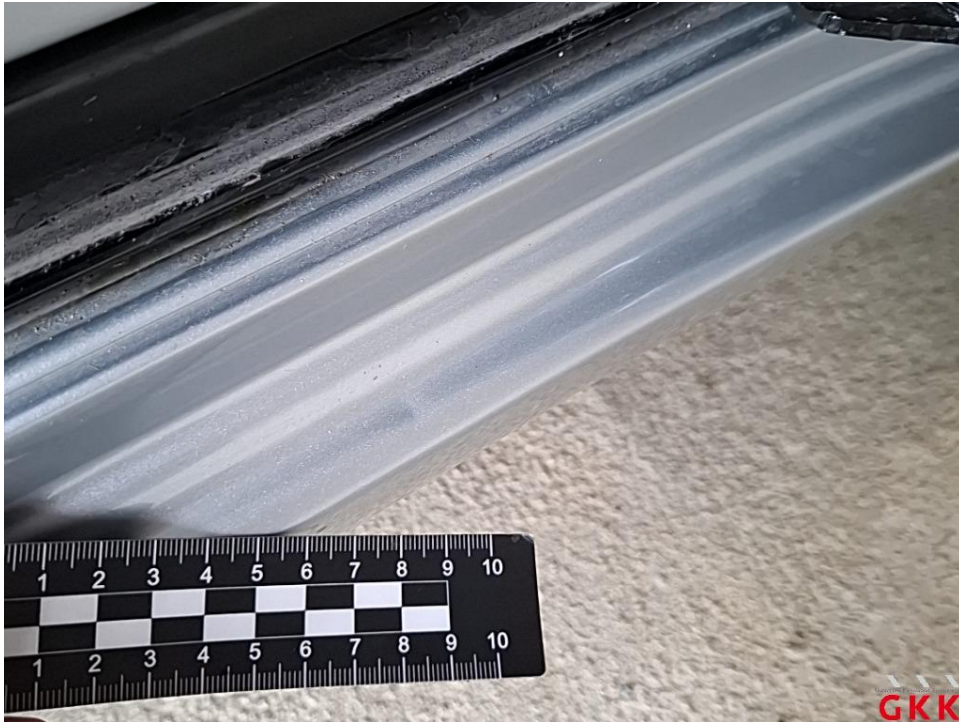
Tür hinten links Einstieg, beschädigt (Bild 13, Bild 14, Bild 15)

Bild 13. Tür hinten links, Einstieg, beschädigt, Smartrepair

Bild 14. Tür hinten links, Einstieg, beschädigt, Smartrepair

Bild 15. Tür hinten links, Einstieg, beschädigt, Smartrepair

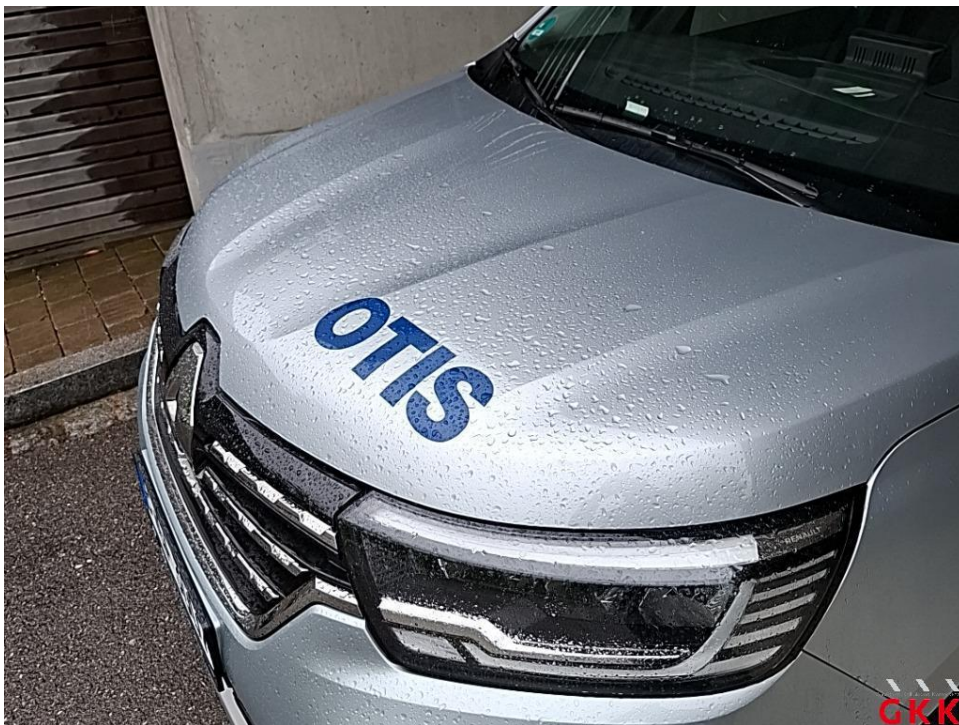
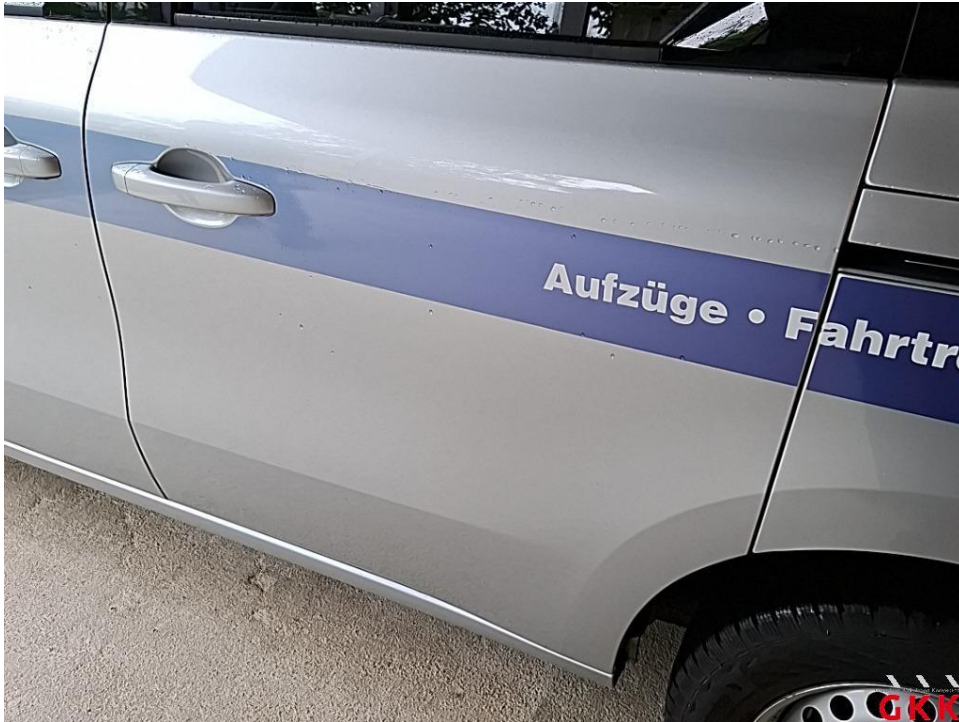
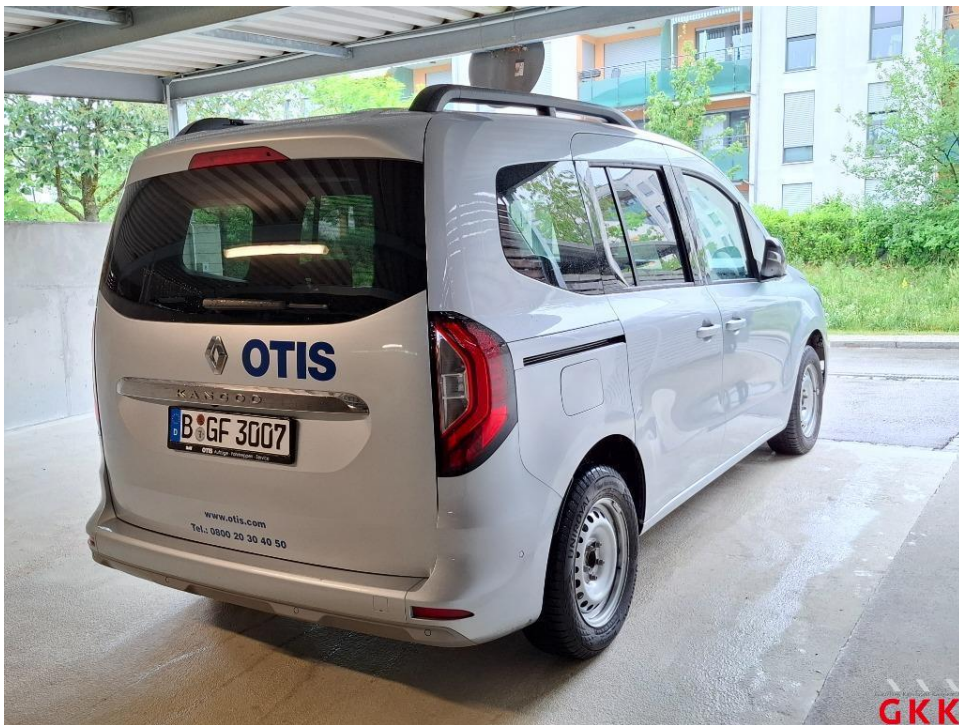
Beschriftungs- / Werbefolie, beklebt (Bild 16, Bild 17, Bild 18)

Bild 16. Beschriftungs- / Werbefolie, beklebt, entkleben

Bild 17. Beschriftungs- / Werbefolie, beklebt, entkleben

Bild 18. Beschriftungs- / Werbefolie, beklebt, entkleben

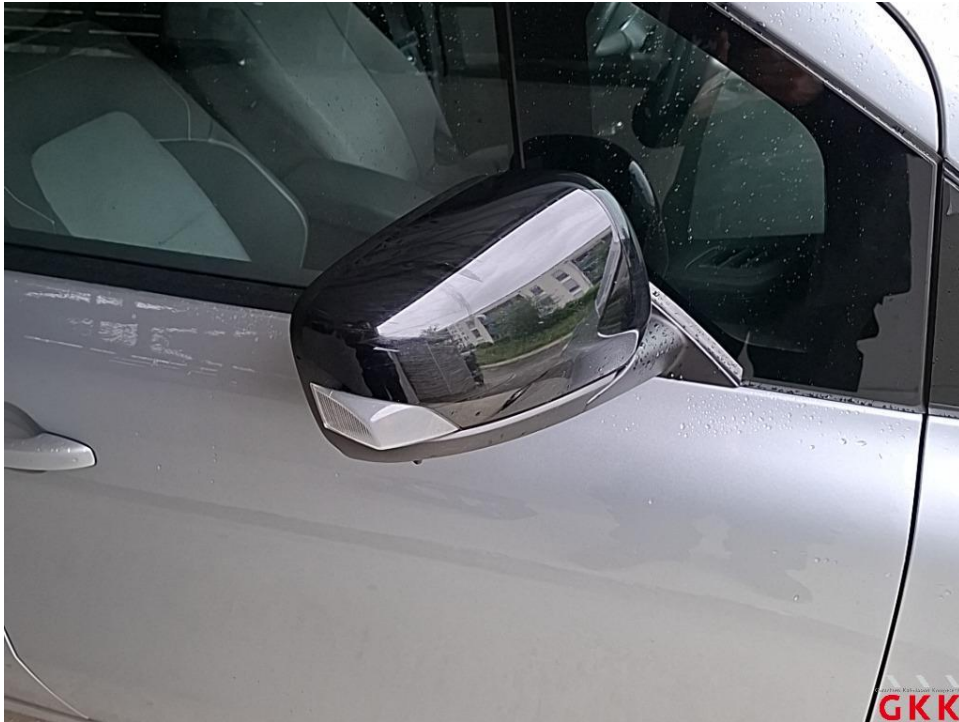
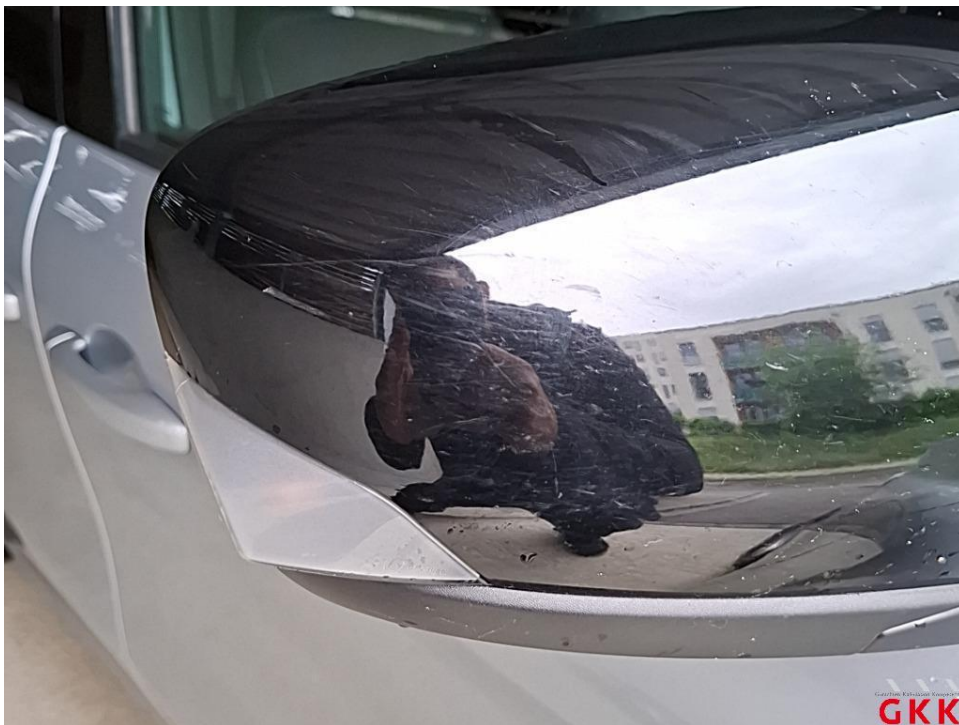
Spiegelgehäuse rechts Blende -lackiert-, verkratzt (Bild 19, Bild 20)

Bild 19. Spiegelgehäuse rechts, Blende -lackiert-, verkratzt, Smartrepair

Bild 20. Spiegelgehäuse rechts, Blende -lackiert-, verkratzt, Smartrepair
