## Fahrzeugbeschreibung

## Zustandsbericht

| Kunde : | Allane SE | Amtl. Kennzeichen : | KEH-TS 25E |

#### Kia Niro (SG2)(2022->) e-Niro Inspiration

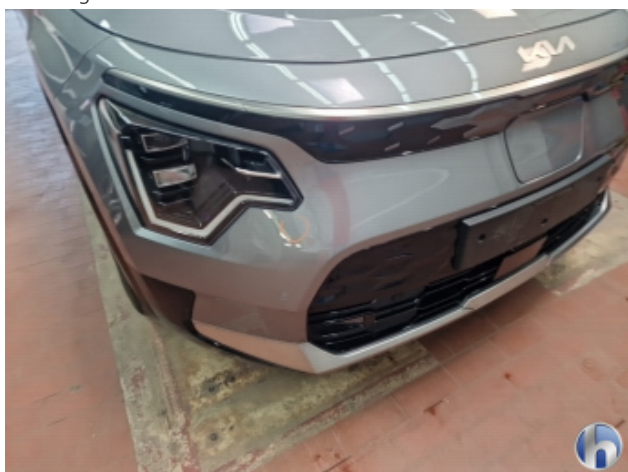
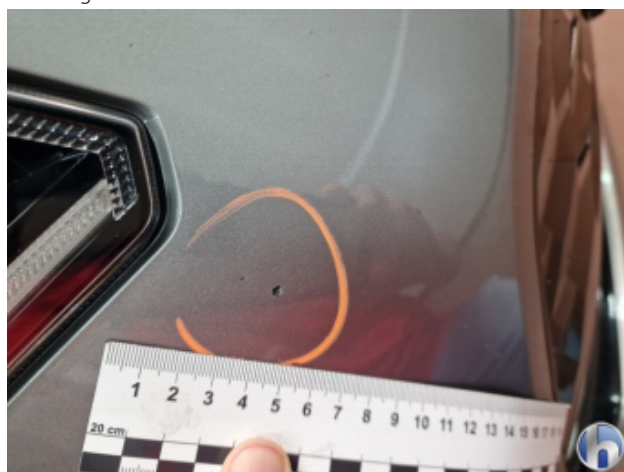
| | Bauteil | Schaden | Rep.-Art |
|---|---|---|---|
| 1. | Stoßfänger Vorne | Lackabplatzer | Smart Repair |

1. Stoßfänger Vorne  
 Lackabplatzer - Smart Repair

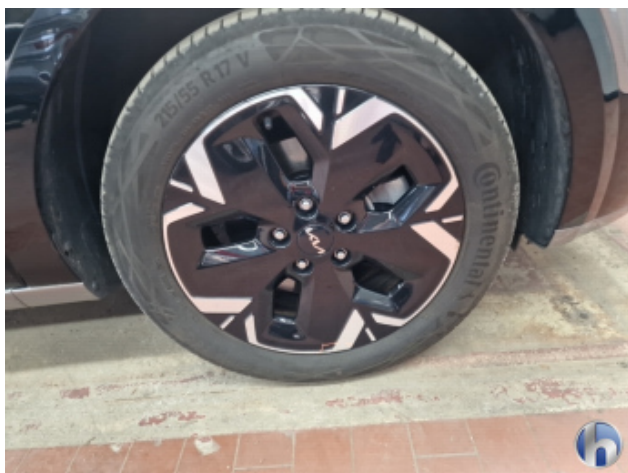
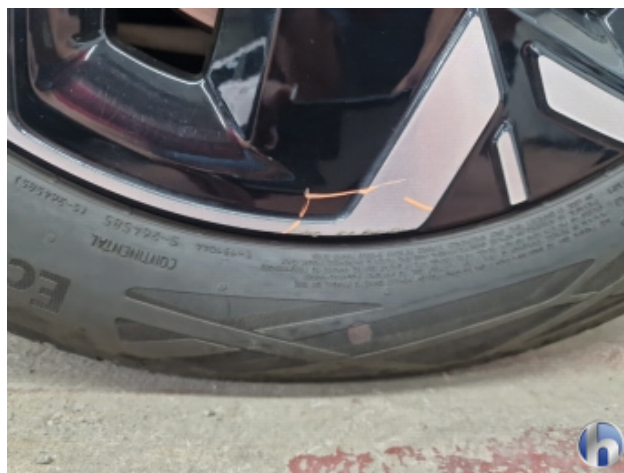
| | Bauteil | Schaden | Rep.-Art |
|---|---|---|---|
| 2. | Felge Vorne - Rechts | Beschädigt | Smart Repair |

2. Felge Vorne - Rechts  
**Beschädigt - Smart Repair**

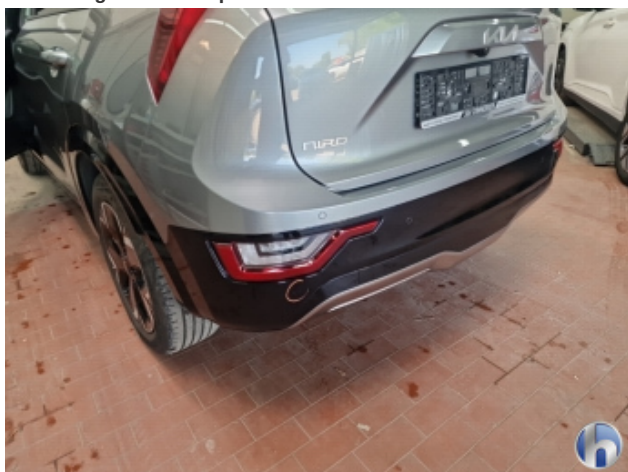
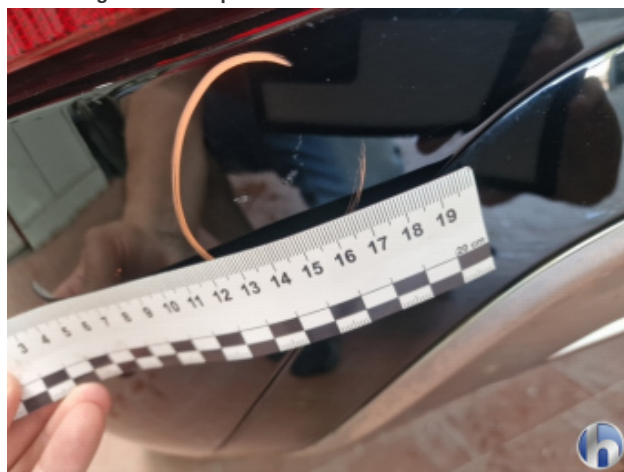
| | Bauteil | Schaden | Rep.-Art |
|---|---|---|---|
| 3. | Stoßfänger Hinten | Steinschlag | Smart Repair |

3. Stoßfänger Hinten  
**Steinschlag - Smart Repair**
