# Zustandsbericht

- Protokoll der Fahrzeugbewertung -

Berichts-Nr: 10606313  
vom: 13.05.2026

**Auftrags-Nr:** 1002432517  
**Besichtigt am:** 13.05.2026 11:40  
**Berichts-Nr:** 10606313  
**FIN:** WVVZZZCD7PW539724

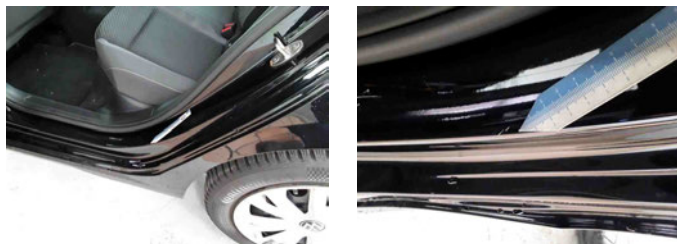
| Nr | Bauteil | Schadensbeschreibung | Reparaturempfehlung |
|---|---|---|---|
| 9 | Einstiegsschweller hinten links | Kratzer | Auslegen + Polieren |

## 9 - Einstiegsschweller hinten links - Kratzer - Auslegen + Polieren

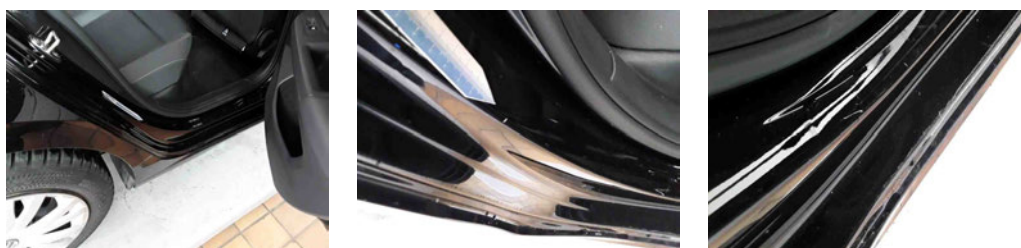
| Nr | Bauteil | Schadensbeschreibung | Reparaturempfehlung |
|---|---|---|---|
| 10 | Einstiegsschweller hinten rechts | Kratzer | Auslegen + Polieren |

## 10 - Einstiegsschweller hinten rechts - Kratzer - Auslegen + Polieren

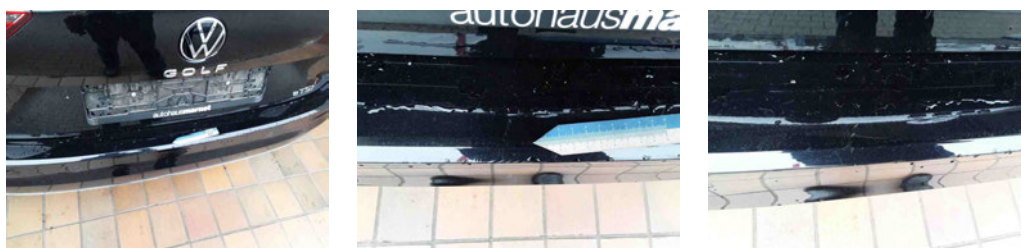
| Nr | Bauteil | Schadensbeschreibung | Reparaturempfehlung |
|---|---|---|---|
| 11 | Stoßfänger hinten | Kratzer | Polieren |

## 11 - Stoßfänger hinten - Kratzer - Polieren

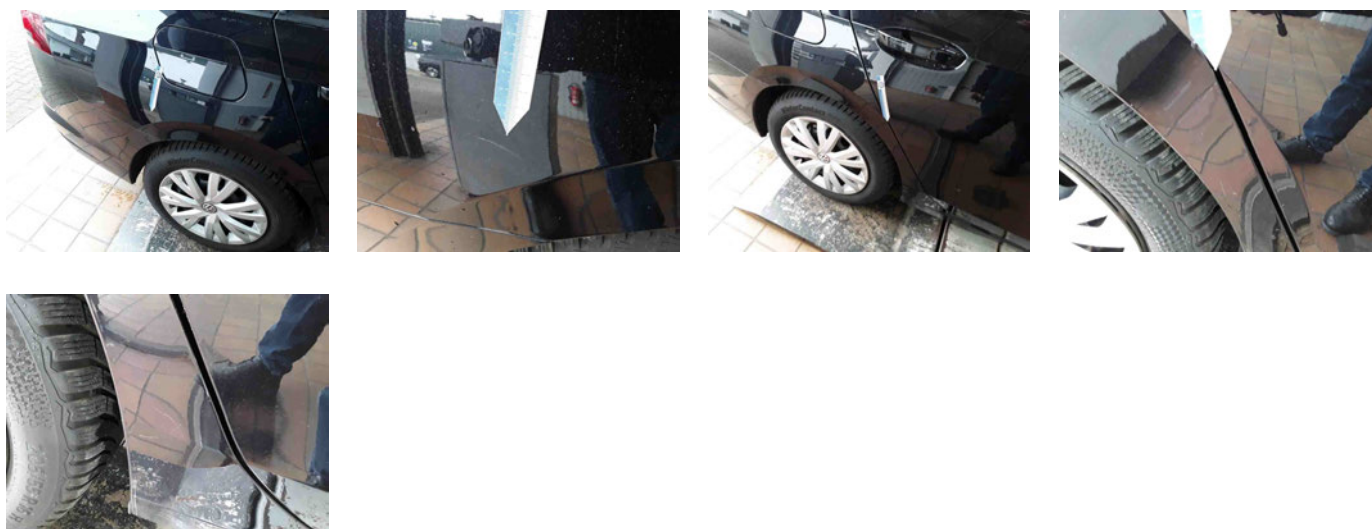
| Nr | Bauteil | Schadensbeschreibung | Reparaturempfehlung |
|---|---|---|---|
| 12 | Seitenwand hinten rechts | Kratzer | Polieren |

## 12 - Seitenwand hinten rechts - Kratzer - Polieren
