Zustandsbericht

Kunde :	Allane SE HCBE	Amtl. Kennzeichen :	SM-CC 56E
Berichtsnummer :	0000000922643-DE968		
Referenznummer:	31189164

Kia EV6 (CV)(2021->) Basis 4WD

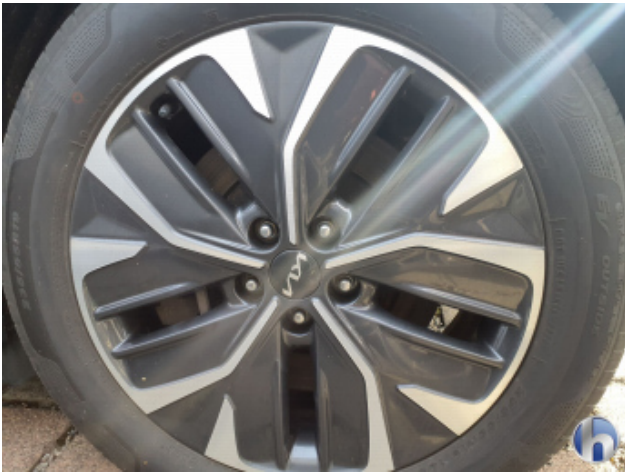
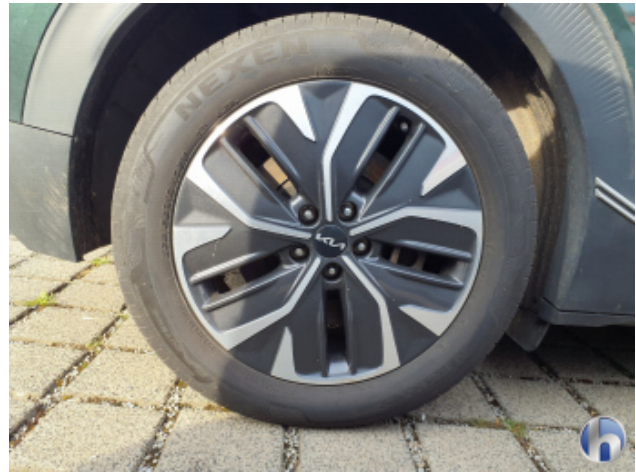
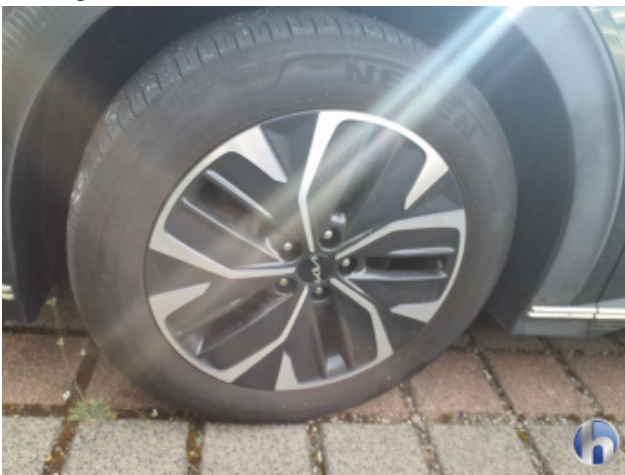
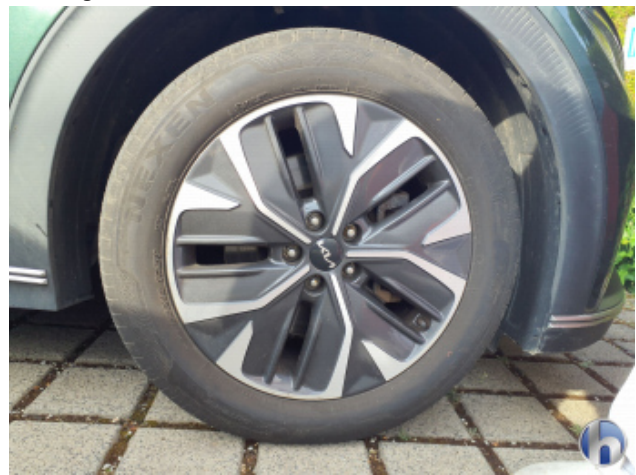
Montierte Bereifung		
Reifenart / Felgentyp:	Sommerreifen	Aluminium original
2. Achse - links / Zust.		/// 5.1 mm
2. Achse - rechts / Zust.		/// 5.1 mm
1. Achse - links / Zust.		/// 5.2 mm
1. Achse - rechts / Zust.		/// 5.3 mm
Verkehrssicherheit:	Nicht verkehrssicher

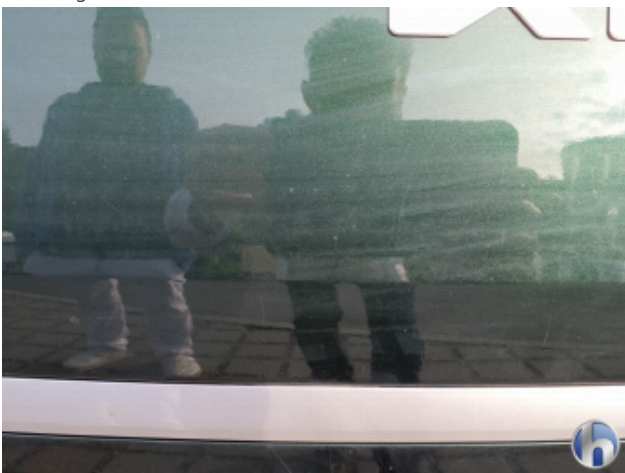
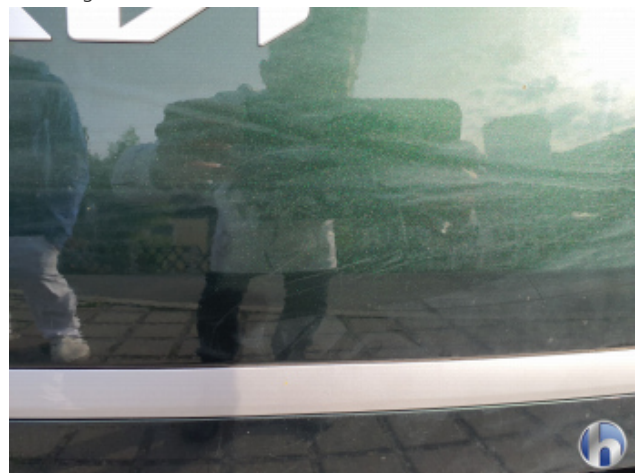
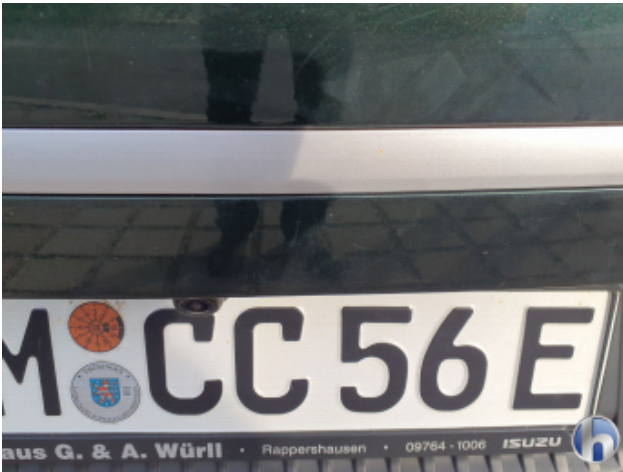
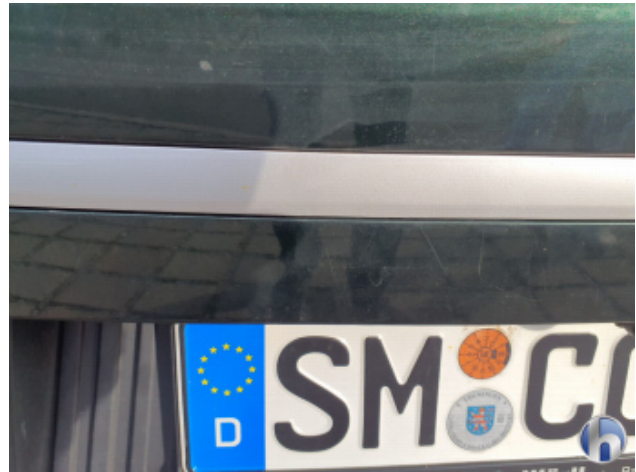
1. Heckklappe
Kratzer - Lackieren

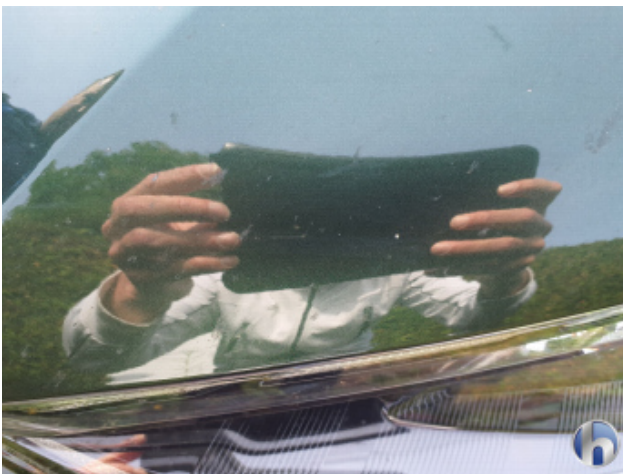
2. Motorhaube
Gebrauchsspuren - Ohne Reparatur

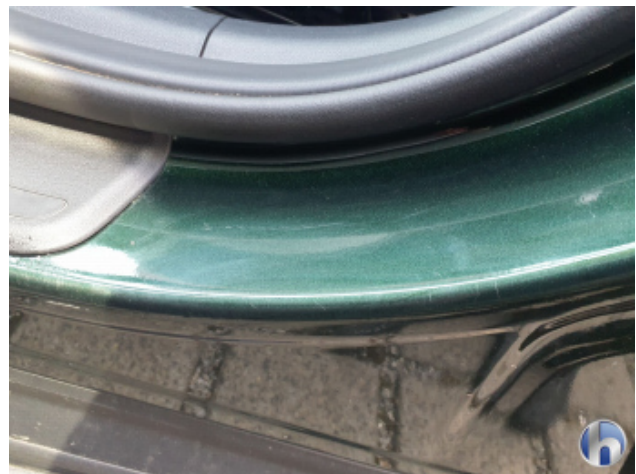
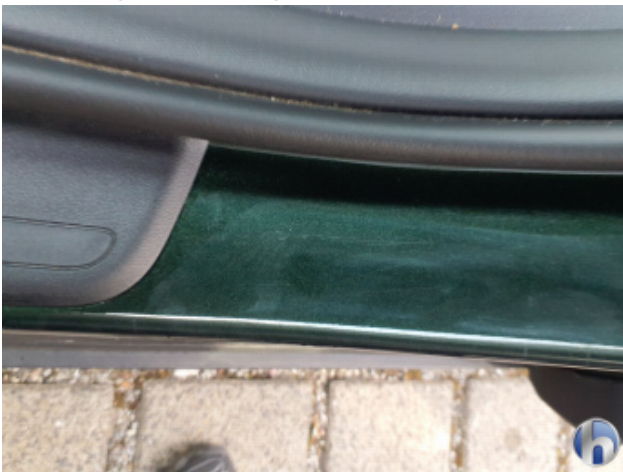
3. Türeinstieg Vorne - Links
Kratzer - Smart Repair
