# Zustandsbericht

- Protokoll der Fahrzeugbewertung -

Berichts-Nr: 10858213  
vom: 23.06.2026

| <b>Modell:</b> | Q2 |

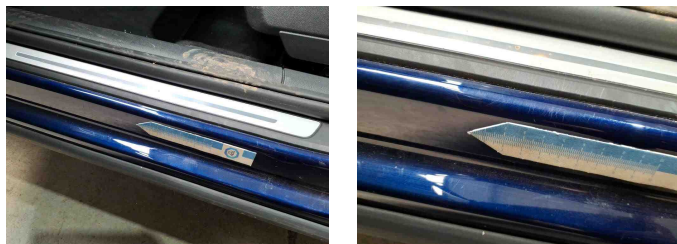
| Nr | Bauteil | Schadensbeschreibung | Reparaturempfehlung |
|---|---|---|---|
| 6 | Einstiegsschweller vorne links | Kratzer | Smart Repair |

## 6 - Einstiegsschweller vorne links - Kratzer - Smart Repair

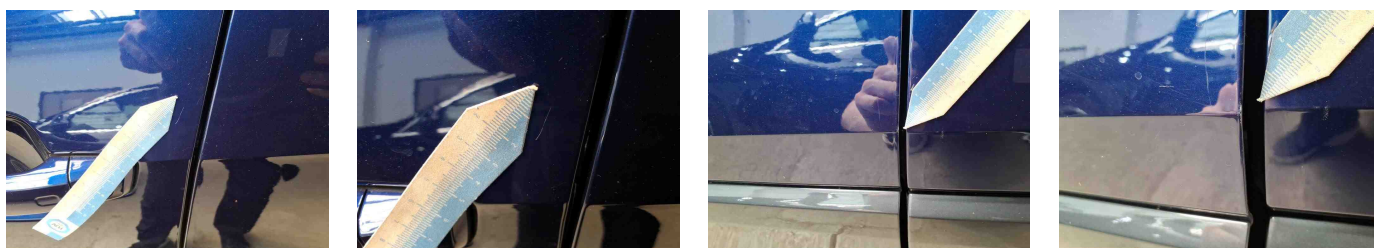
| Nr | Bauteil | Schadensbeschreibung | Reparaturempfehlung |
|---|---|---|---|
| 7 | Tür vorne links | Kratzer | Smart Repair |

## 7 - Tür vorne links - Kratzer - Smart Repair

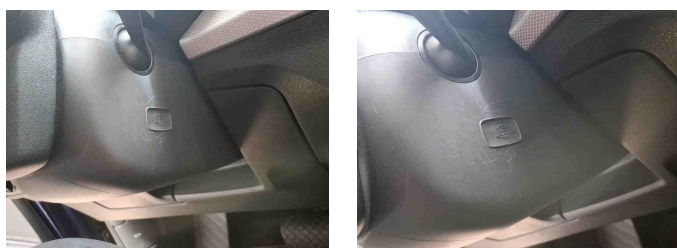
| Nr | Bauteil | Schadensbeschreibung | Reparaturempfehlung |
|---|---|---|---|
| 8 | Blende/Abdeckung | Kratzer | Ersetzen |

## 8 - Blende/Abdeckung - Kratzer - Ersetzen

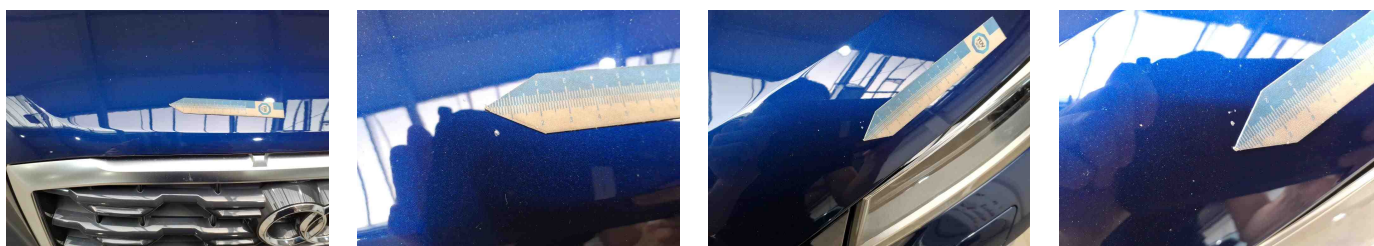
| Nr | Bauteil | Schadensbeschreibung | Reparaturempfehlung |
|---|---|---|---|
| 9 | Motorhaube | Steinschlag | Auslegen + Polieren |

## 9 - Motorhaube - Steinschlag - Auslegen + Polieren

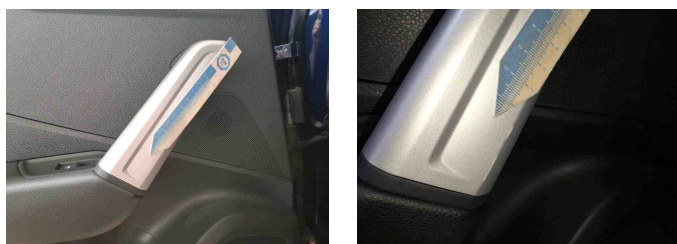
| Nr | Bauteil | Schadensbeschreibung | Reparaturempfehlung |
|---|---|---|---|
| 10 | Türverkleidung Zierleiste hinten links | Kratzer | Ersetzen |

## 10 - Türverkleidung Zierleiste hinten links - Kratzer - Ersetzen

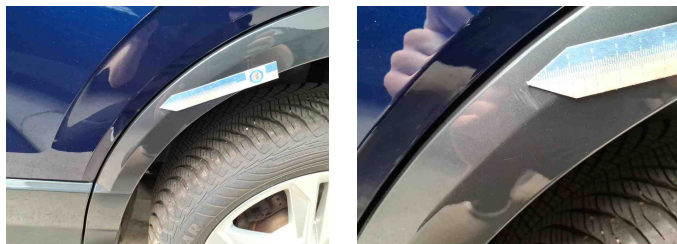
| Nr | Bauteil | Schadensbeschreibung | Reparaturempfehlung |
|---|---|---|---|
| 11 | Kotflügelzierleiste hinten links | Kratzer | Polieren |

## 11 - Kotflügelzierleiste hinten links - Kratzer - Polieren

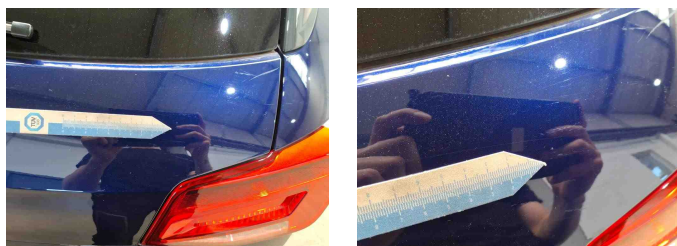
| Nr | Bauteil | Schadensbeschreibung | Reparaturempfehlung |
|---|---|---|---|
| 12 | Heckklappe | Kratzer | Polieren |

## 12 - Heckklappe - Kratzer - Polieren

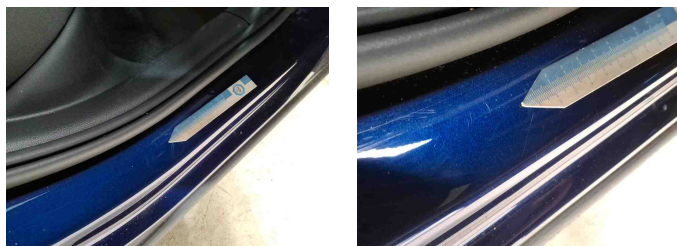
| Nr | Bauteil | Schadensbeschreibung | Reparaturempfehlung |
|---|---|---|---|
| 14 | Einstiegsschweller hinten rechts | Kratzer | Auslegen + Polieren |

## 14 - Einstiegsschweller hinten rechts - Kratzer - Auslegen + Polieren
