Zustandsbericht

- Protokoll der Fahrzeugbewertung -

Berichts-Nr: 10438871
vom: 16.04.2026

Auftrags-Nr: 1002402781
Besichtigt am: 16.04.2026 13:17
Berichts-Nr: 10438871
FIN: WVVZZZ3CZPE056131

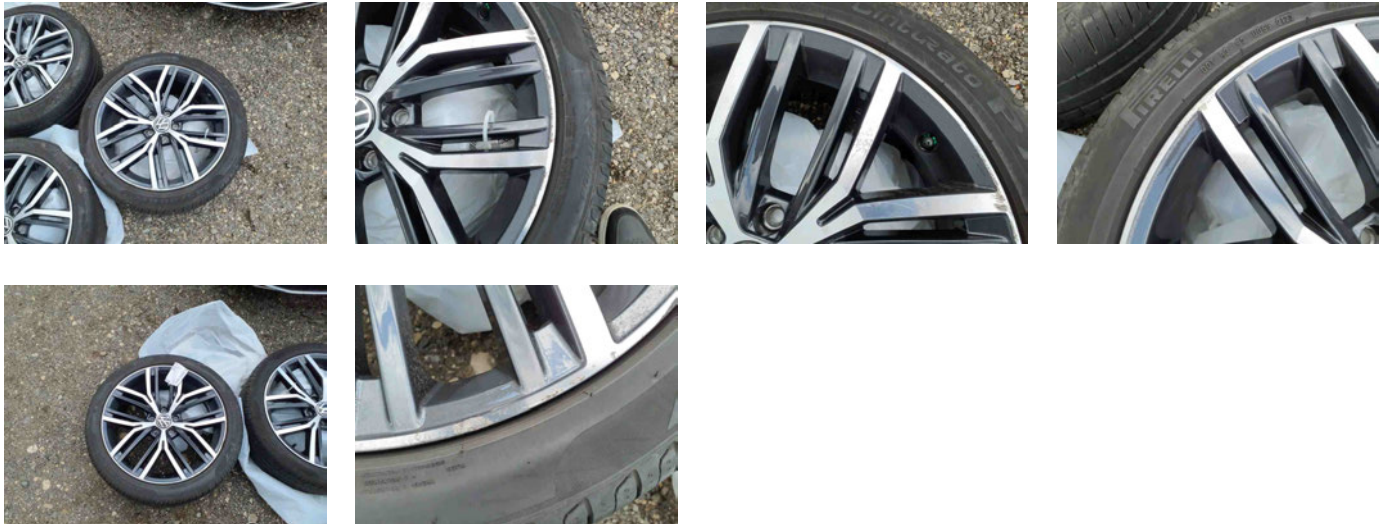
1 - Zusätzliche Felge(n) Glanzgedreht - Kratzer - Ersetzen
Sicherheitsrelevanter Schaden

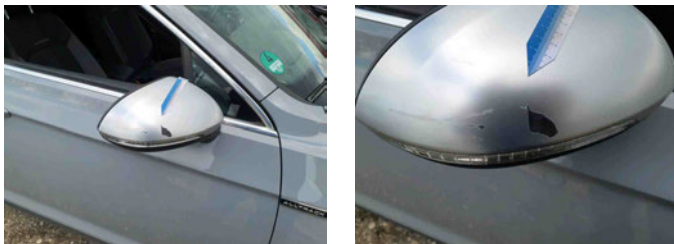
2 - Spiegelkappe Aussenspiegel rechts (Oberhalb) - Kratzer - Ersetzen

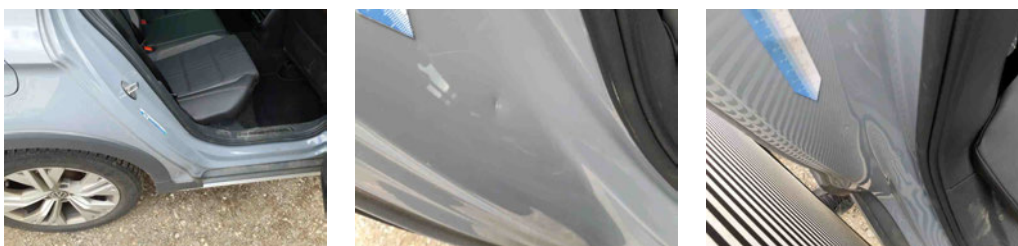
3 - Einstiegsschweller hinten rechts - Delle(n) und Kratzer - Instandsetzen + lackieren

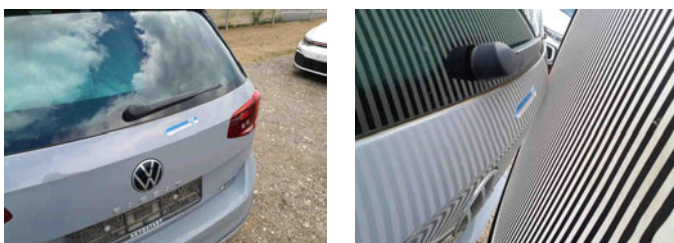
5 - Heckklappe - Delle(n) - Kaltdrücken
