Gutachten

Betreff	Vorabbesichtigung
Auftrag durch	Allane Mobility Consulting GmbH
Besichtigungsdatum / Ort	16.01.2026 / Jörn Wachsmann-Wurr Eiderstraße 85 24768 Rendsburg
Fahrzeug-Identnummer	WVWZZZE11TP000958

Expert report

Subject	Vorabbesichtigung
Order from	Allane Mobility Consulting GmbH
Inspection date / location	16 Jan 2026 / Jörn Wachsmann-Wurr Eiderstraße 85 24768 Rendsburg
Vehicle Identification Number	WVWZZZE11TP000958

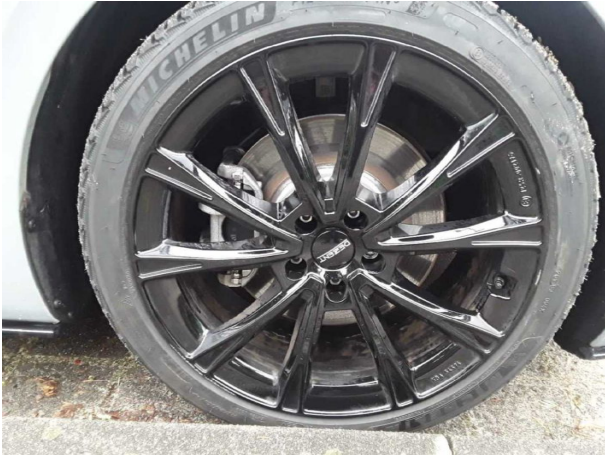
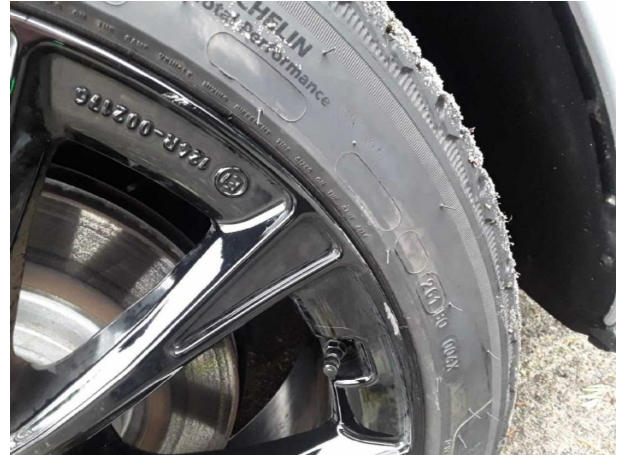
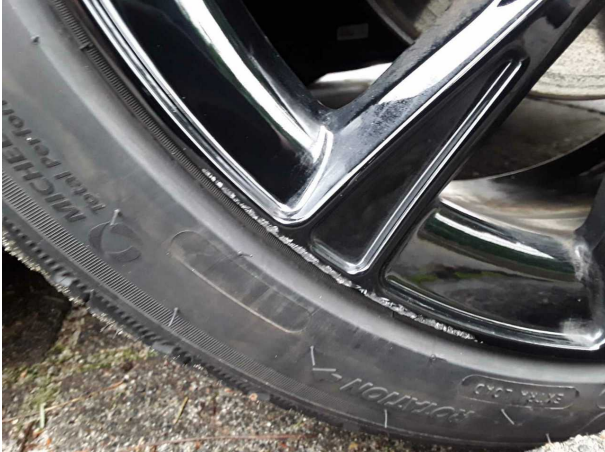
Nr.	Bauteilgruppe	Beschreibung
1	Rad/Reifen	Leichtmetallfelge vorn rechts (Gehört nicht zur Serienausstattung) - verkratzt / verschürft - kein Abzug
2	Rad/Reifen	Leichtmetallfelge hinten rechts (Gehört nicht zur Serienausstattung) - verkratzt / verschürft - kein Abzug

Beschädigung 1: Rad/Reifen: Leichtmetallfelge vorn rechts (Gehört nicht zur Serienausstattung) - verkratzt / verschürft - kein

Beschädigung 1: Rad/Reifen: Leichtmetallfelge vorn rechts (Gehört nicht zur Serienausstattung) - verkratzt / verschürft -

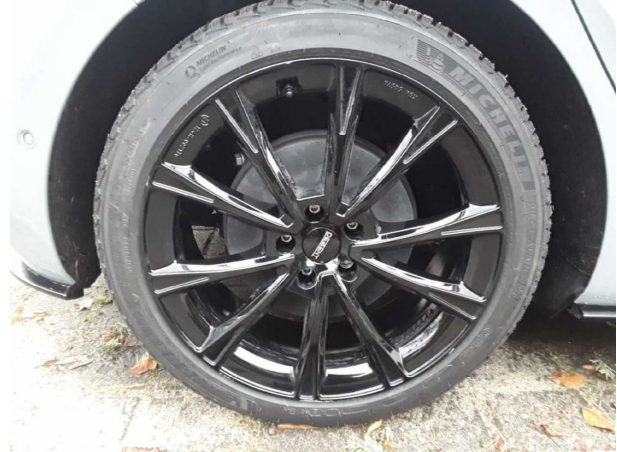
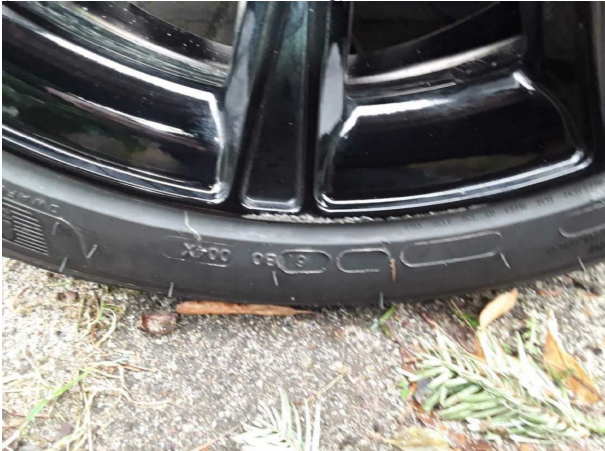
Beschädigung 2: Rad/Reifen: Leichtmetallfelge hinten rechts (Gehört nicht zur Serienausstattung) - verkratzt / verschürft -

Beschädigung 2: Rad/Reifen: Leichtmetallfelge hinten rechts (Gehört nicht zur Serienausstattung) - verkratzt / verschürft - kein

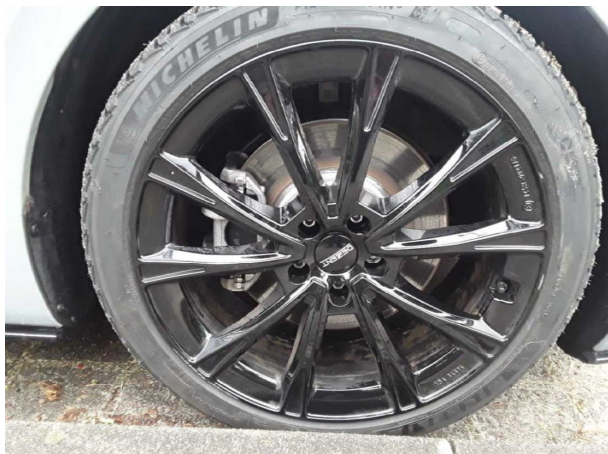
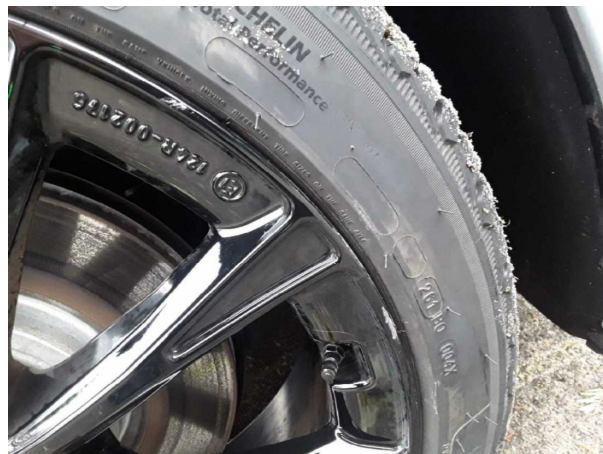
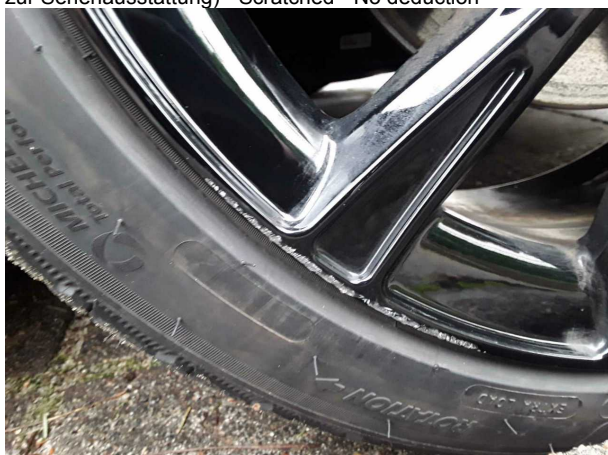
No.	Component group	Description
1	Wheel / tyres	Alloy rim - front right side (Gehört nicht zur Serienausstattung) - Scratched - No deduction
2	Wheel / tyres	Alloy rim - rear right side (Gehört nicht zur Serienausstattung) - Scratched - No deduction

Damage 1: Wheel / tyres: Alloy rim - front right side (Gehört nicht zur Serienausstattung) - Scratched - No deduction

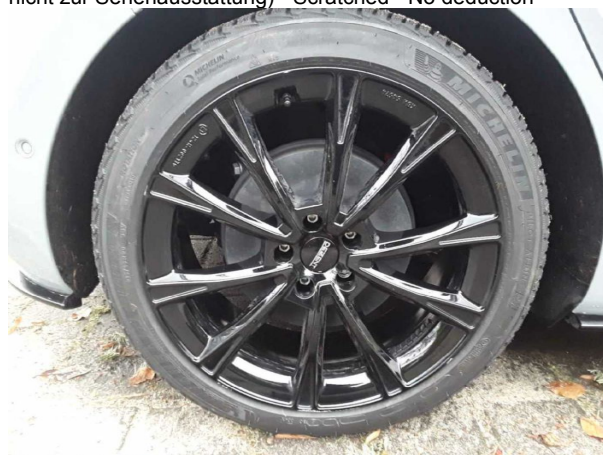
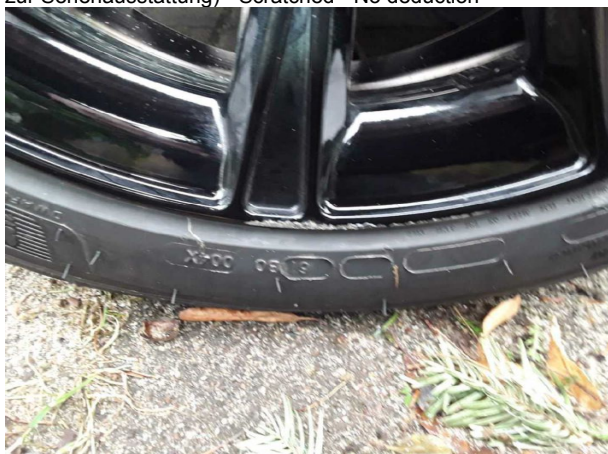
Damage 2: Wheel / tyres: Alloy rim - rear right side (Gehört nicht zur Serienausstattung) - Scratched - No deduction
