## Zustandsbericht / Minderwertgutachten

**VF3MRHPY7RS032498**

Erstzulassung	19.06.2024	Letzte Zulassung	01.01.2010
Fahrzeugart	Personenkraftwagen	Hersteller	Peugeot
Typ / Verkaufsbez.	3008 (07.2016->) / 3008 1.2Türen Hybrid 136 GT (EURO 6d)		4
Sitzplätze	5	Fahrzeug-Ident.-Nr.	VF3MRHPY7RS032498
HSN / TSN	3003 / BDQ	DAT Europa-Code®	016701381360001
DAT Marktindex	DE001 6508	Km-Stand abgelesen	25563
Nächste HU §29 StVZO	08 / 2027	Energiequelle / Kraftstoff	Hybr.Benzin/E
Zylinderanzahl	3 / Hybridantrieb	Leistung (kW)	100
Hubraum (ccm)	1199	Schadstoffklasse:	EURO6;WLTP;EA;PI/CI;M, N1, N2
Antriebsart	Frontantrieb	Getriebe / Gänge	Automatik / 6
Felgen	Leichtmetall	Farbe	Grau / B0NN9/B0MM6/KWE
Polster / Farbe	Teilleder / Schwarz

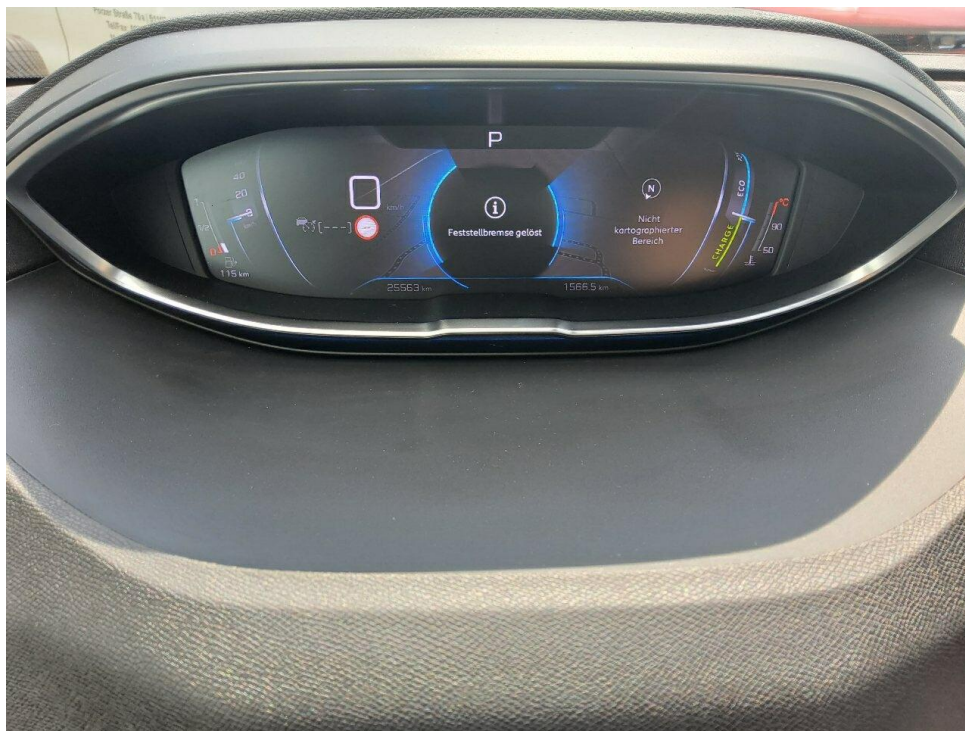
Bild 4 : Kombiinstrument (betriebsbereit) mit Km-Stand

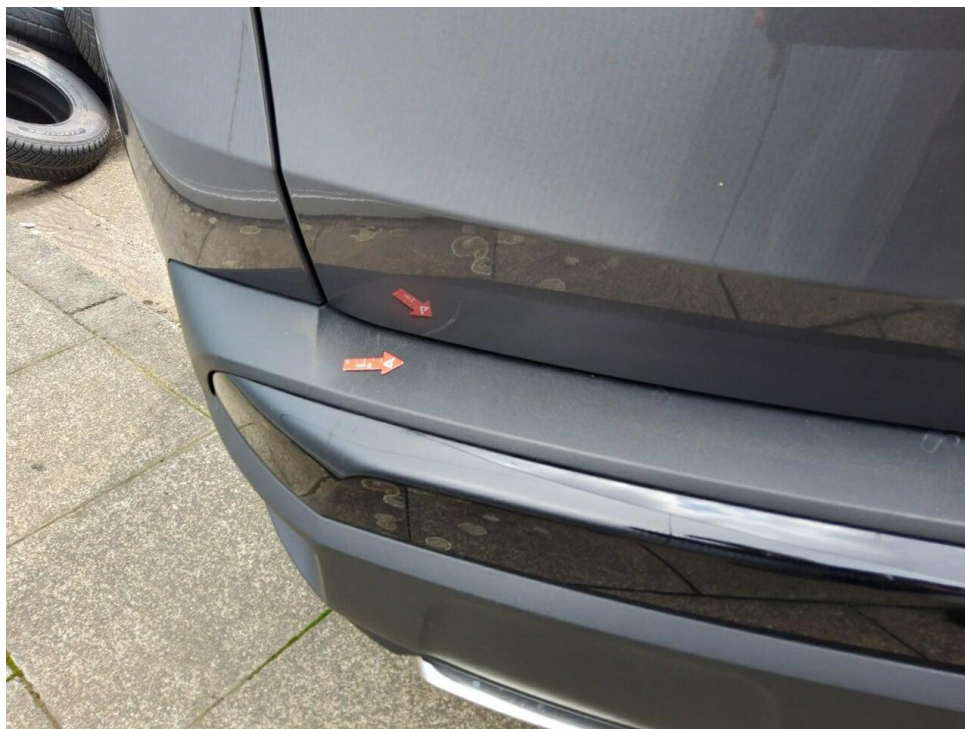
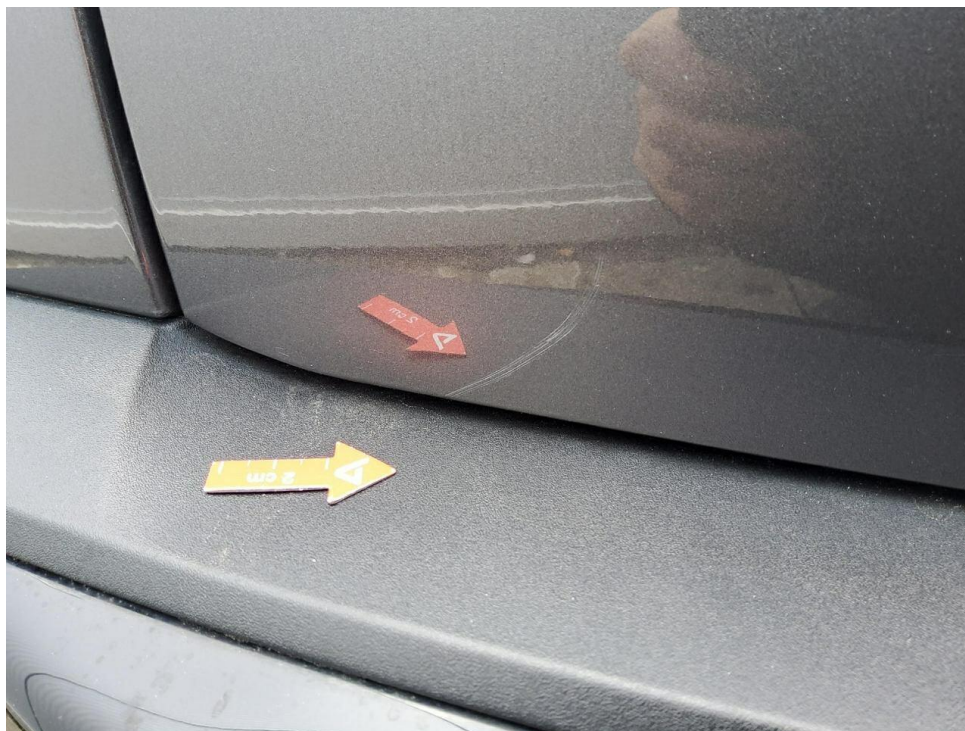
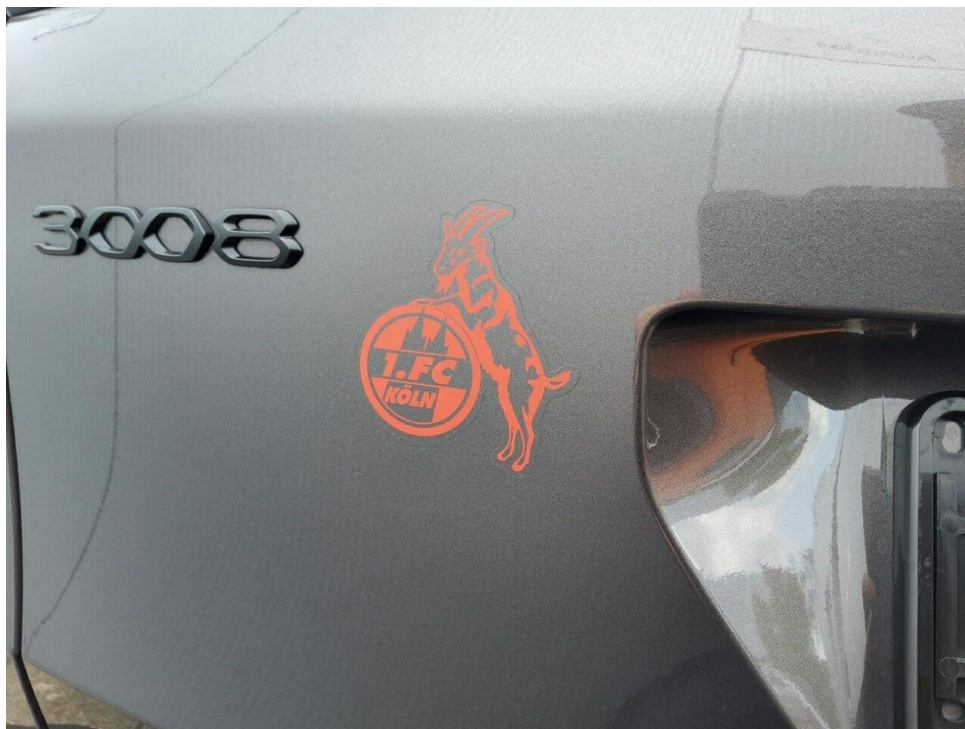
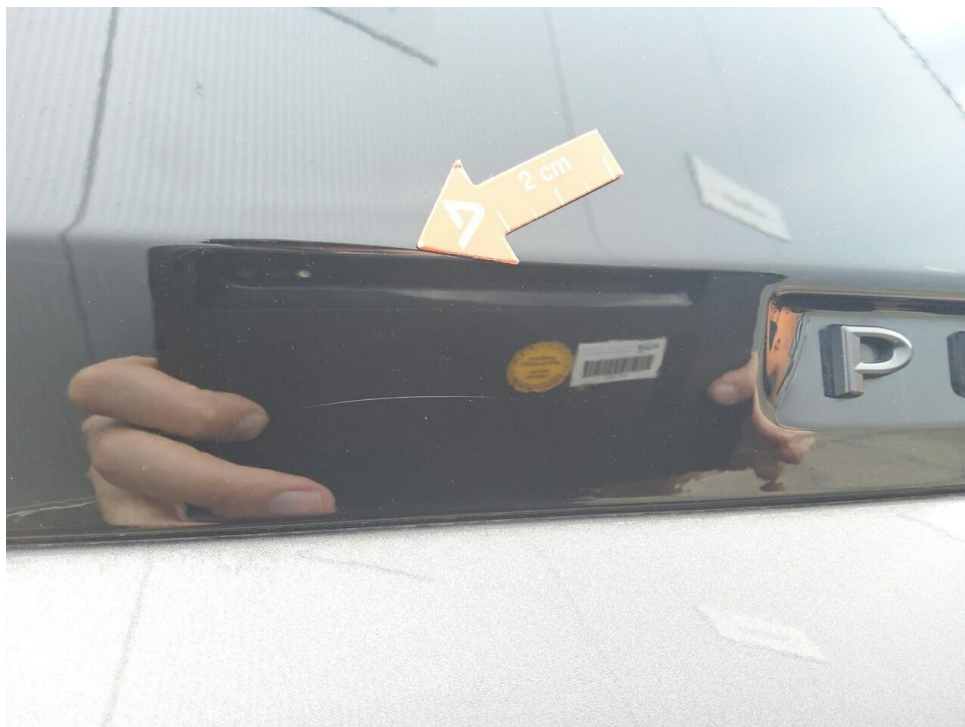
Bezeichnung des Schadens / Rep.-Weg	Rep.Kost Anrechnung		Minderwert in EUR	
	brutto		brutto	netto
1. Motor, undicht, prüfen und Befund festlegen, Schadenerweiterung möglich (Bild 12, 13)	100	voll	-100,00	-84,03
2. Heckdeckel Lackierung, zerkratzt, smart repair (Bild 7, 8, 9, 10)	199	voll	-199,00	-167,23
3. Tür hinten rechts, mehrfach eingedellt, drücken (Bild 11)	100	voll	-100,00	-84,03
<b>Rep.Kosten insgesamt / Minderwert</b>	<b>399</b>		<b>-399,00</b>	<b>-335,29</b>

Bild 7 : Heckdeckel Lackierung, zerkratzt, smart repair

Bild 8 : Heckdeckel Lackierung, zerkratzt, smart repair

Bild 9 : Heckdeckel Lackierung, zerkratzt, smart repair

Bild 10 : Heckdeckel Lackierung, zerkratzt, smart repair

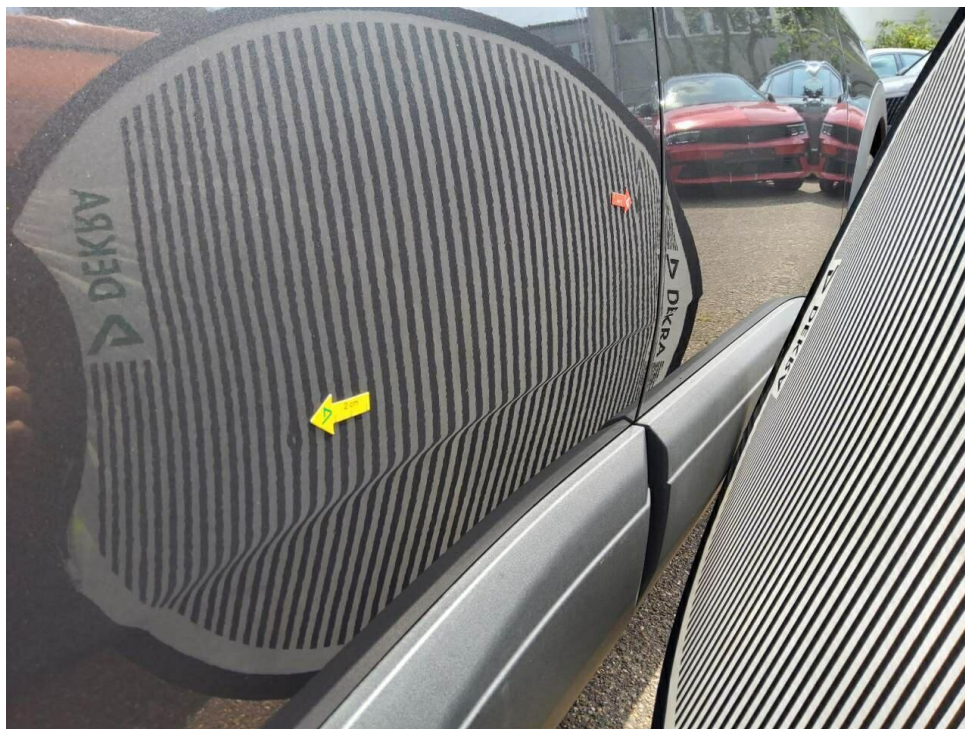
Bild 11 : Tür hinten rechts, mehrfach eingedellt, drücken

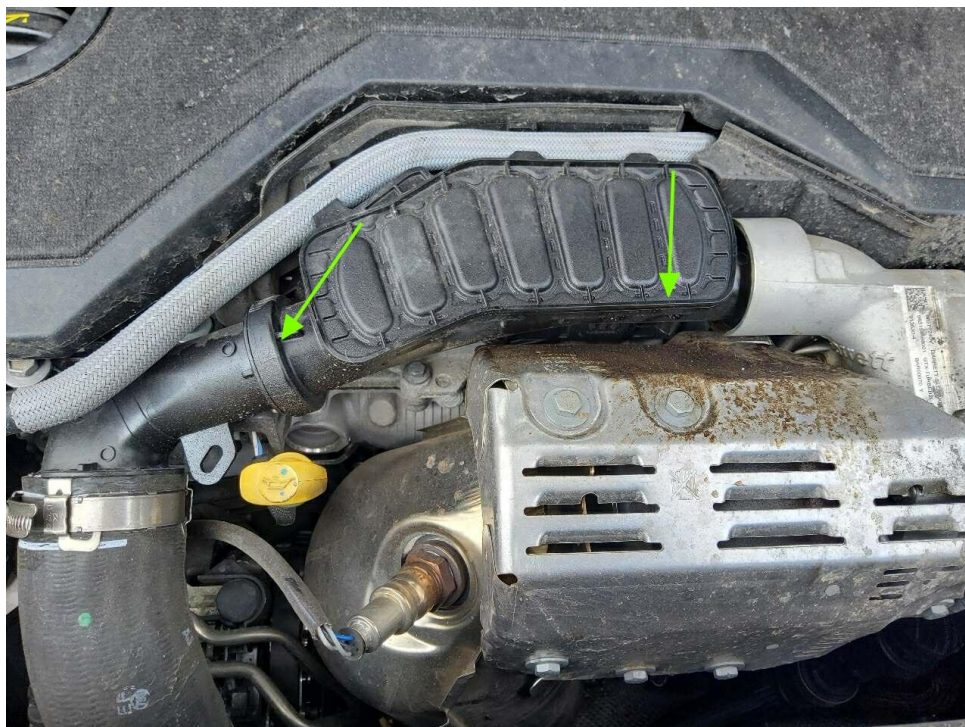
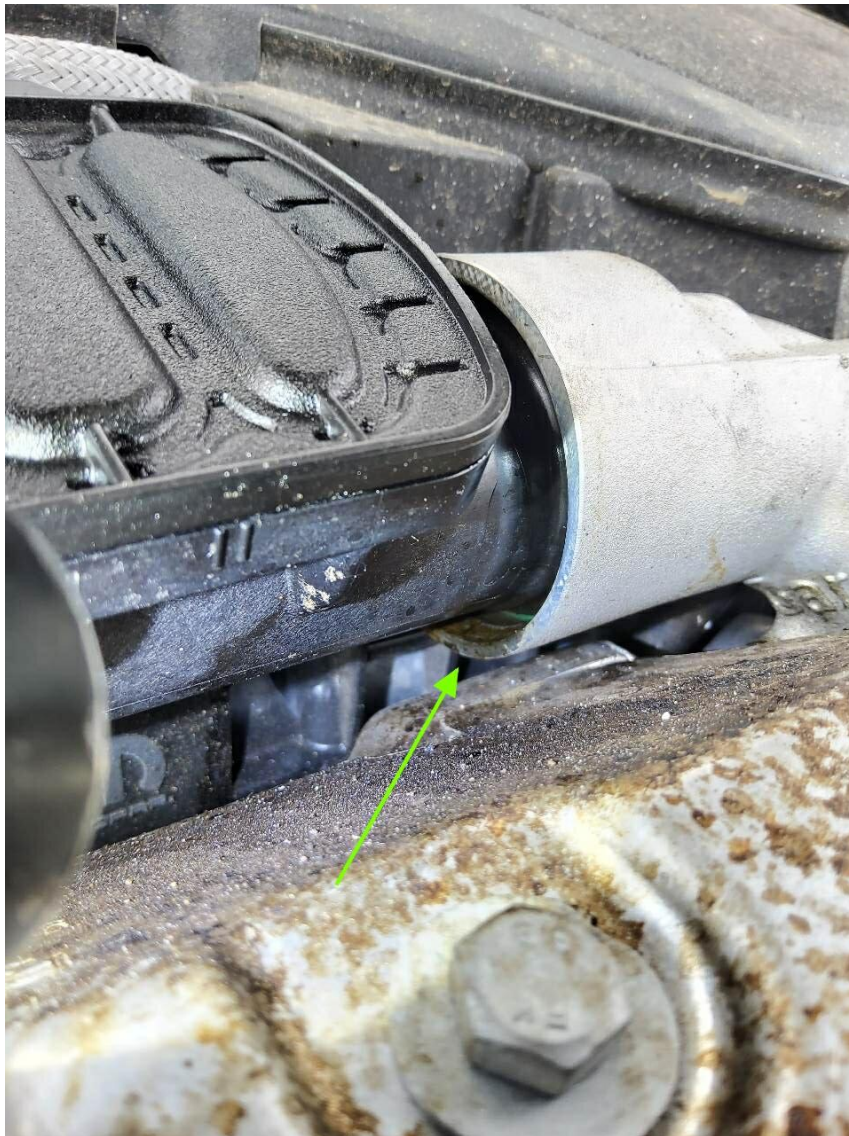
Bild 12 : Motor, undicht

Bild 13 : Motor, undicht
