## Zustandsbericht

| Berichtsnummer : | 0000000927289-DE926 | | |

#### Hyundai Kona (OS)(2017->) Select Elektro 2WD

| Fahrzeug-Ident.-Nr.: | TMAK281HFNJ060554 | Laufleistung abgelesen: | 48940 km |

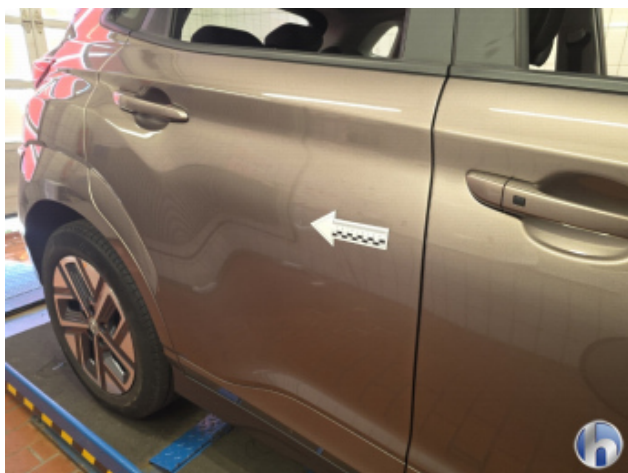
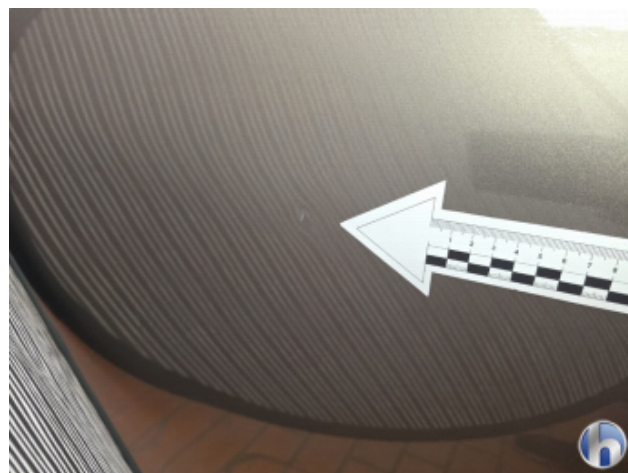
| | Bauteil | Schaden | Rep.-Art |
|---|---|---|---|
| 1. | Tür Hinten - Rechts | 1 Delle | Smart Repair |

1. Tür Hinten - Rechts  
**1 Delle - Smart Repair**

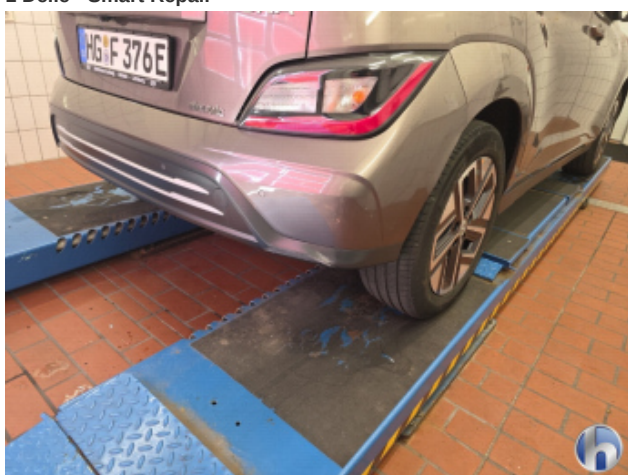
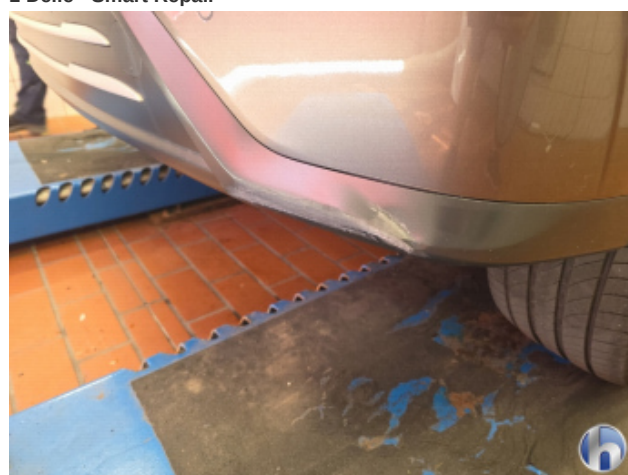
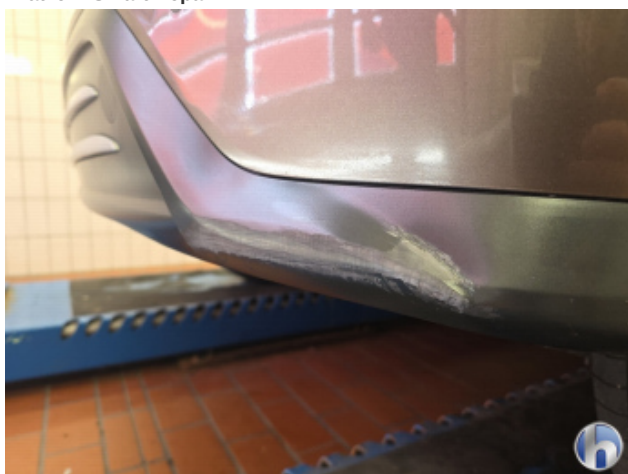
| | Bauteil | Schaden | Rep.-Art |
|---|---|---|---|
| 2. | Stoßfänger Hinten | Kratzer | Smart Repair |

2. Stoßfänger Hinten  
**Kratzer - Smart Repair**
