| <b>Modell:</b> | Tiguan |

# Zustandsbericht

- Protokoll der Fahrzeugbewertung -

Berichts-Nr: 9990845  
vom: 05.02.2026

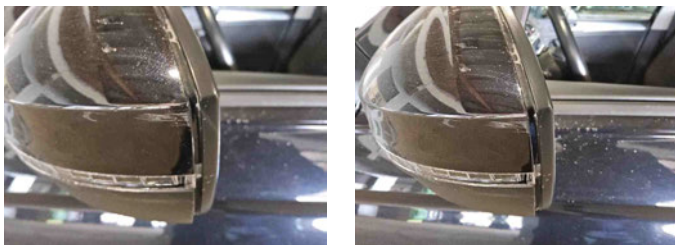
| Nr | Bauteil | Schadensbeschreibung | Reparaturempfehlung |
|---|---|---|---|
| 1 | Außenspiegel Gehäuse links | Kratzer | Smart Repair |

1 - Außenspiegel Gehäuse links - Kratzer - Smart Repair

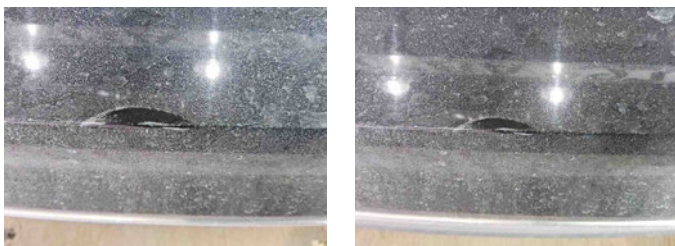
| Nr | Bauteil | Schadensbeschreibung | Reparaturempfehlung |
|---|---|---|---|
| 2 | Stoßfänger hinten | Kratzer | Smart Repair |

2 - Stoßfänger hinten - Kratzer - Smart Repair

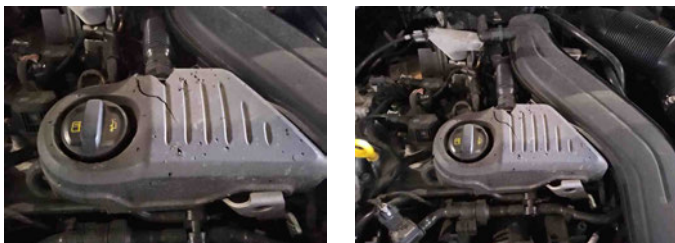
| Nr | Bauteil | Schadensbeschreibung | Reparaturempfehlung |
|---|---|---|---|
| 3 | Dämmung | Beschädigt | Ersetzen |

3 - Dämmung - Beschädigt - Ersetzen

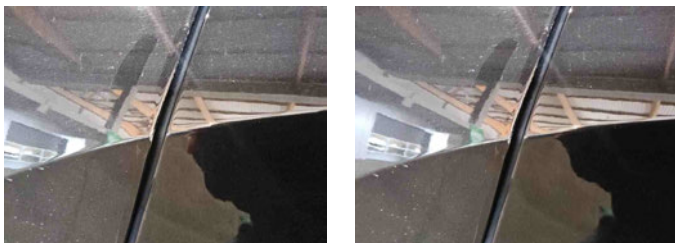
| Nr | Bauteil | Schadensbeschreibung | Reparaturempfehlung |
|---|---|---|---|
| 4 | Tür hinten links | Kratzer | Auslegen + Polieren |

4 - Tür hinten links - Kratzer - Auslegen + Polieren
