» Übersicht

Auftrags-Nr: 1002357991
Besichtigt am: 31.03.2026 11:37
Berichts-Nr: 10335012
FIN: WVGZZA1ZRV118655

Fahrzeugkategorie:	Personenkraftwagen
Fahrzeugart:	SUV
Hersteller:	Volkswagen
Modell:	T-Roc
HSN / TSN:	0603 / CMK
Erstzulassungsdatum:	04.04.2024
Laufleistung:	21.388 km
Nachweis Kilometerstand:	Abgelesen
Farbe:	Ascotgrau
Farbe Dach:	Ascotgrau
Antriebsart:	Frontantrieb
Motorisierung/Kraftstoff:	Benzin
Hubraum:	999 ccm
Leistung:	81 kW (111 PS)
Fahrzeuglänge:	
Fahrzeughöhe:	
Fahrzeugbreite:	
Zulässiges Gesamtgewicht:	
Radstand:	
Anzahl Achsen:	2
Zylinder:	3
Schadstoffklasse:	Euro 6
Anzahl Türen:	5
Anzahl Sitze:	5
Getriebe:	Schaltgetriebe 6-Gang
Polsterart:	Stoff
Interieurfarbe:	Soul-Flintgrau/Titanschwarz/Schwarz
Anzahl vorhandene Schlüssel:	2

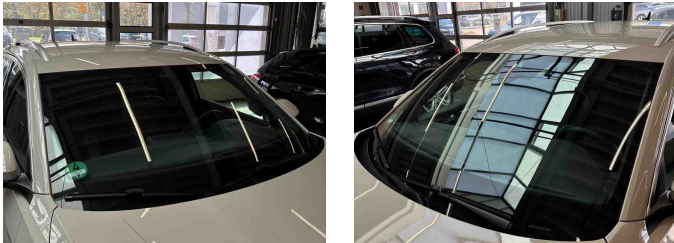
1 - Windschutzscheibe - Steinschlag - Akzeptabel (Gebrauchsspur)

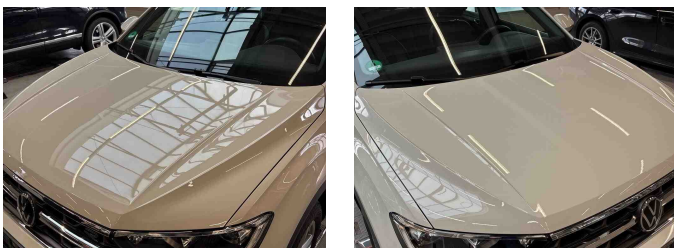
2 - Motorhaube - Steinschlag - Akzeptabel (Gebrauchsspur)

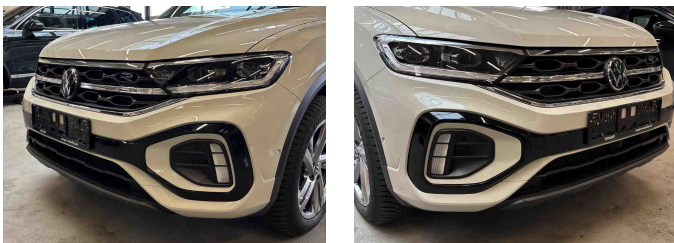
3 - Stoßfänger vorne - Steinschlag - Akzeptabel (Gebrauchsspur)

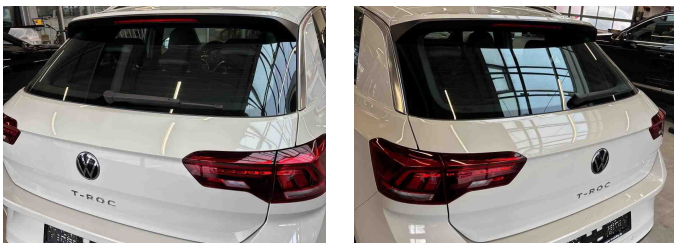
4 - Heckklappe - Kratzer - Akzeptabel (Gebrauchsspur)

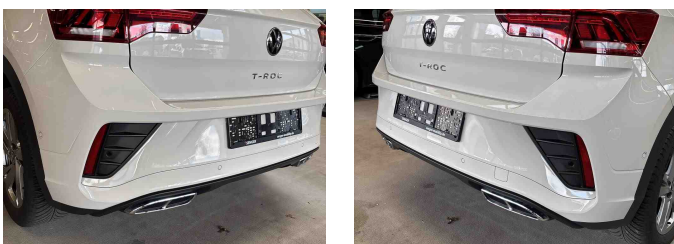
5 - Stoßfänger hinten - Kratzer - Akzeptabel (Gebrauchsspur)
