## Fahrzeugbeschreibung

**Fahrzeug:** **BMW X1 xDrive25e Advantage Steptronic Sports Utility Vehicle 5-türig 1499 ccm 220 PS / 162 KW Elektrisch 6-Gang Automatik**

## Zustandsbericht

Inspection date: 22 Jul 2026  
**Protocol number: 46681062**

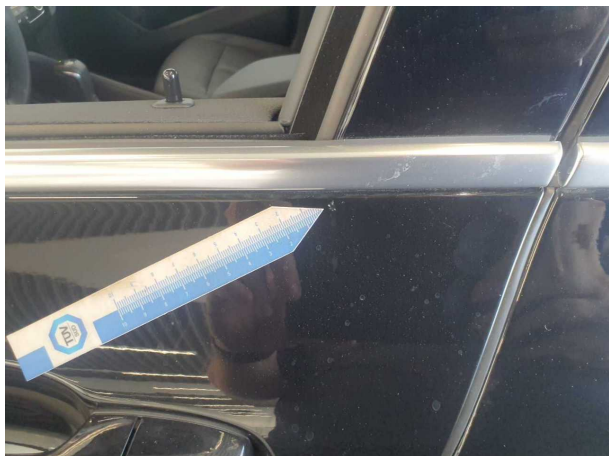
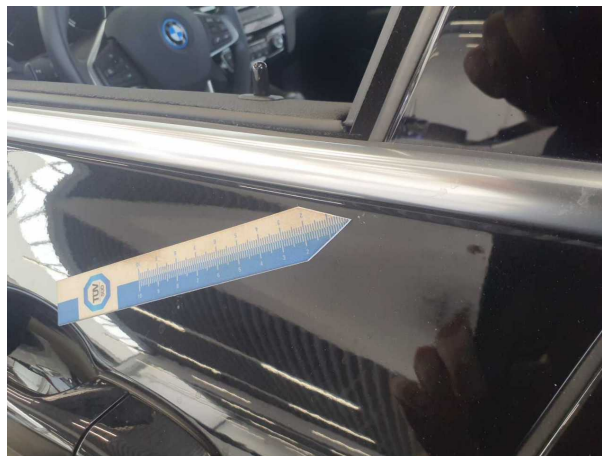
| Nr. | Bauteilgruppe | Beschreibung |
|---|---|---|
| 1 | Tür vorn links | Tür - Kratzer - auslegen / polieren |

**Beschädigung #1:** Tür vorn links: Tür - Kratzer - auslegen / polieren

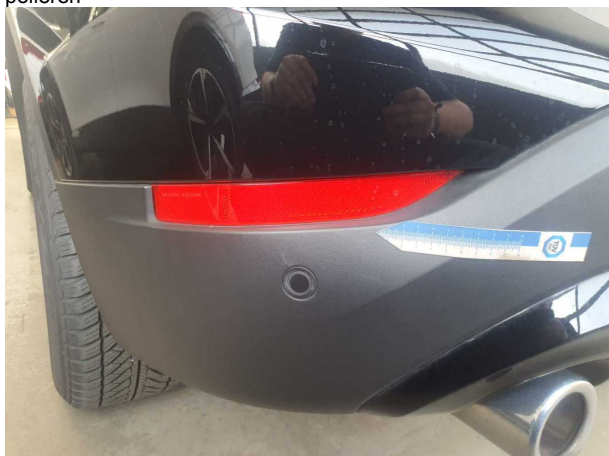
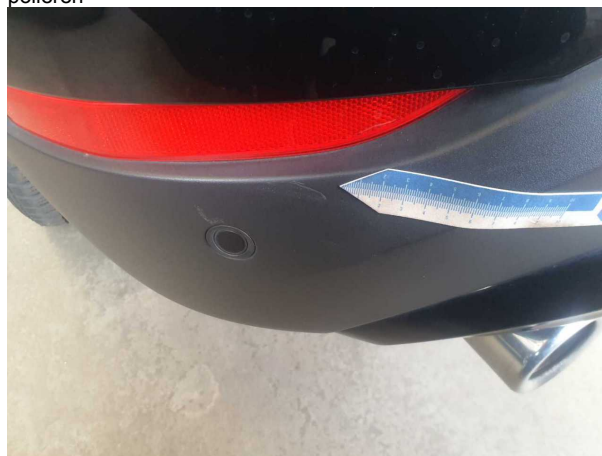
| Nr. | Bauteilgruppe | Beschreibung |
|---|---|---|
| 2 | Stoßfänger hinten | Stoßfänger hinten (unlackiert) - Kratzer - Wertminderung |

**Beschädigung #2:** Stossfänger hinten: Stossfänger hinten (unlackiert) - Kratzer - Wertminderung

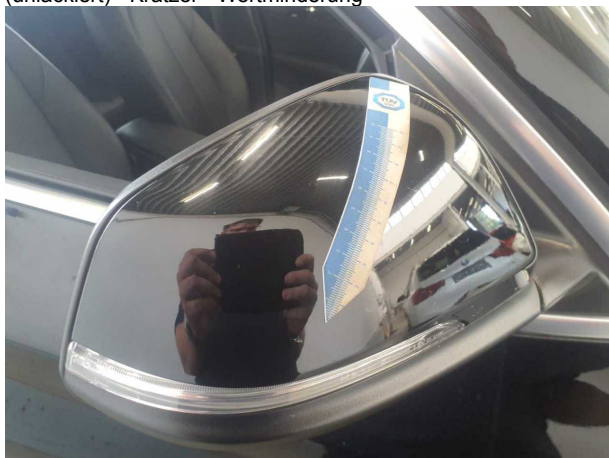
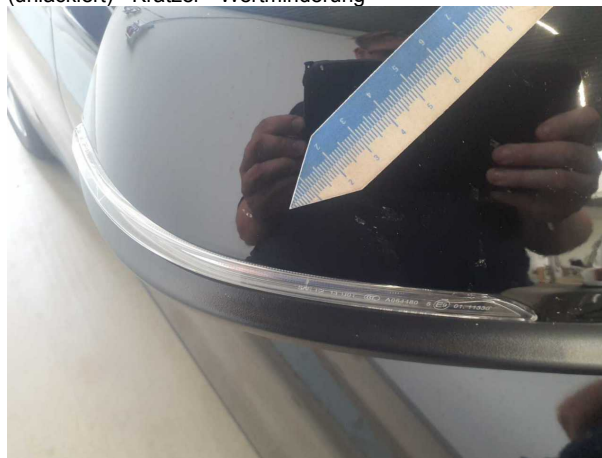
| Nr. | Bauteilgruppe | Beschreibung |
|---|---|---|
| 3 | Außenspiegel rechts | Abdeckkappe - Steinschlag - lackieren |

**Beschädigung #3:** Außenspiegel rechts: Abdeckkappe - Steinschlag - lackieren

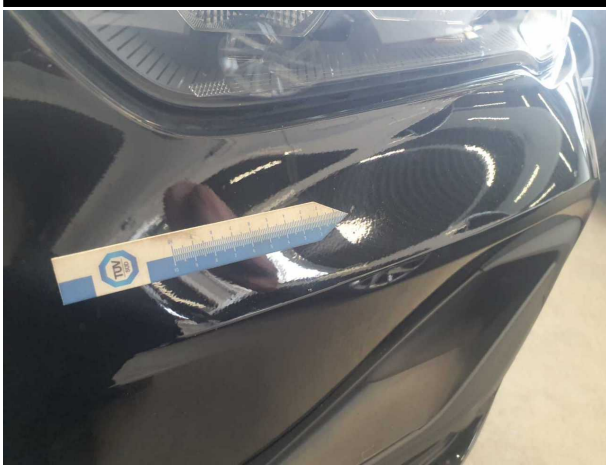
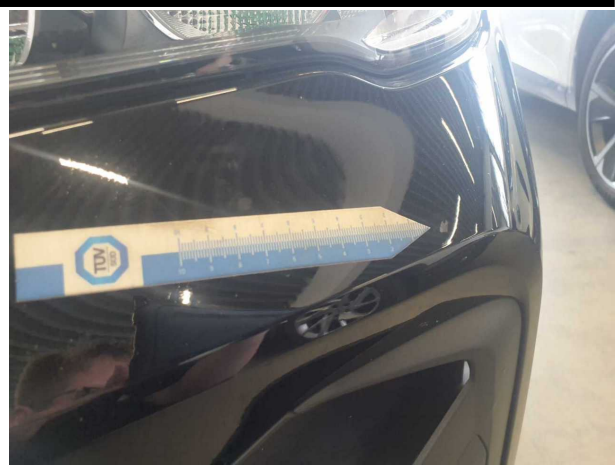
| Nr. | Bauteilgruppe | Beschreibung |
|---|---|---|
| 4 | Stoßfänger vorn | Stoßfänger vorn - Steinschlag - Smart Repair |

**Beschädigung #4:** Stossfänger vorn: Stossfänger vorn - Steinschlag - Smart Repair

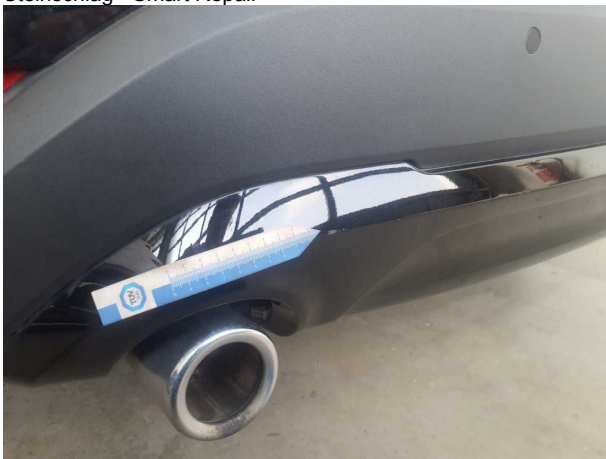
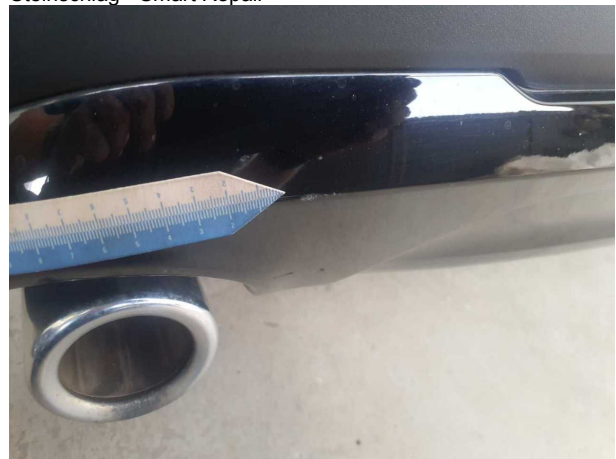
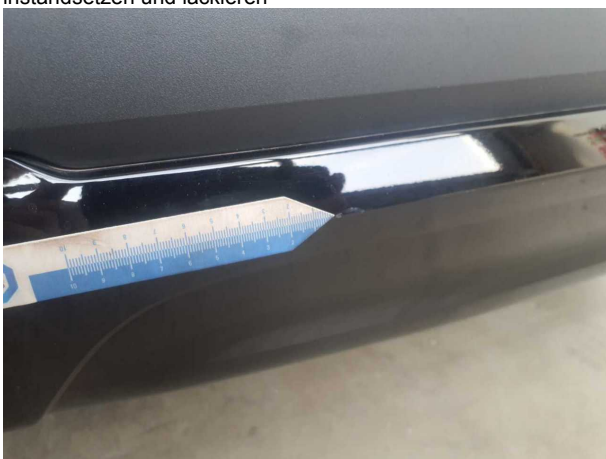
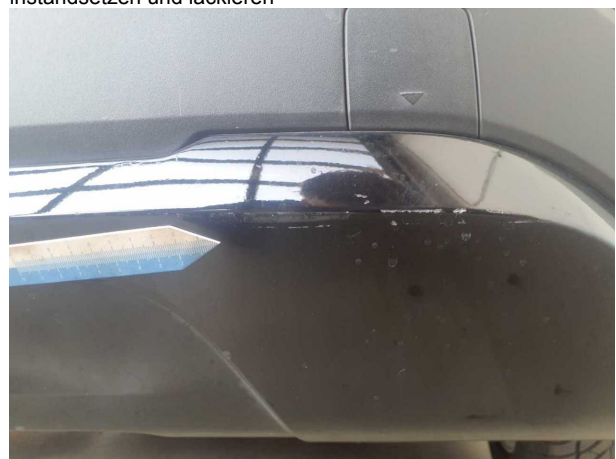
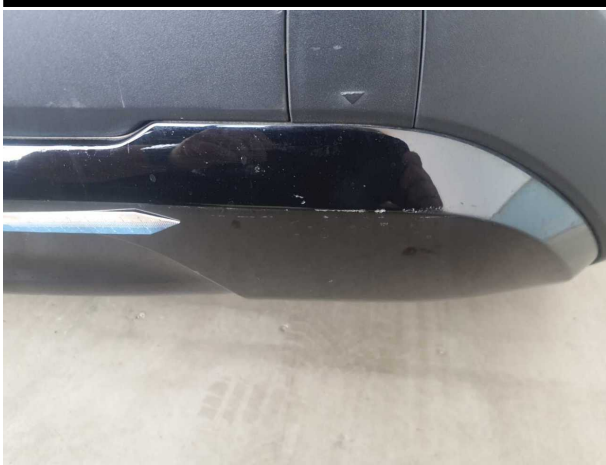
| Nr. | Bauteilgruppe | Beschreibung |
|---|---|---|
| 5 | Stoßfänger hinten | Spoiler - Kratzer - instandsetzen und lackieren |

**Beschädigung #5:** Stossfänger hinten: Spoiler - Kratzer - instandsetzen und lackieren

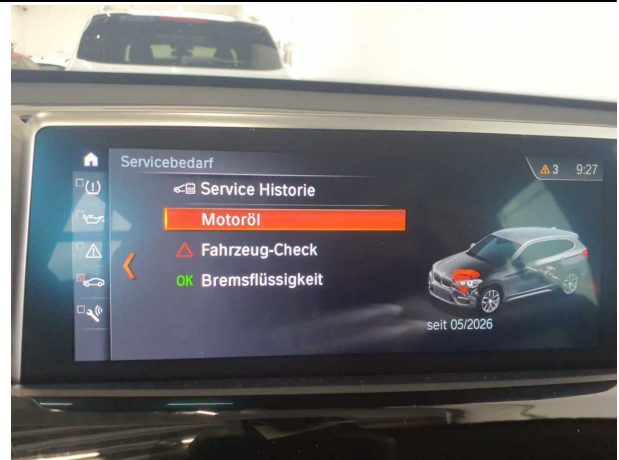
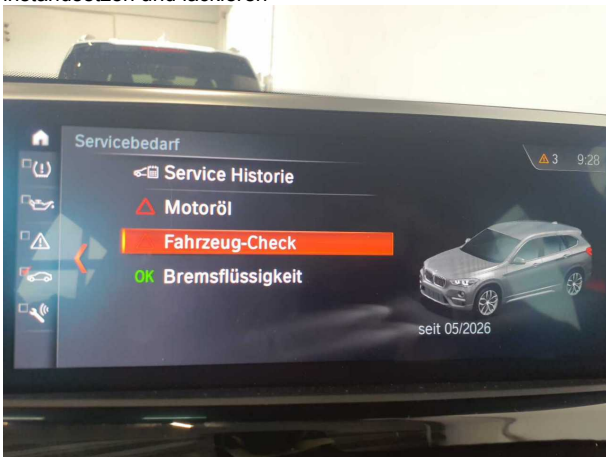
| Nr. | Bauteilgruppe | Beschreibung |
|---|---|---|
| 6 | Sonstiges | Inspektion/Wartung - fällig - erneuern |

**Beschädigung #6:** Sonstiges: Inspektion/Wartung - fällig - erneuern

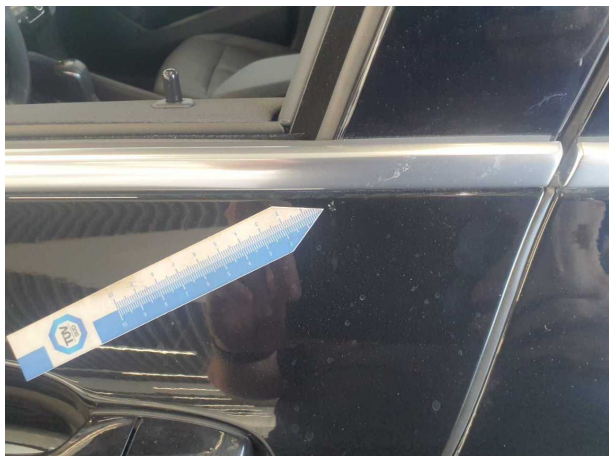
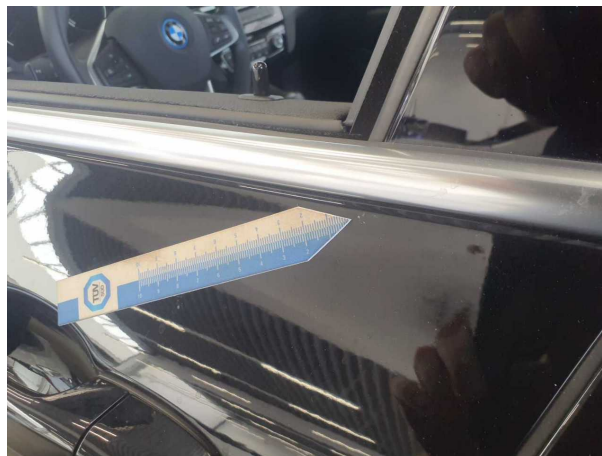
| No. | Component group | Description |
|---|---|---|
| 1 | Door - front left side | Door - Scratch(es) - Cover / polish |

**Damage #1:** Door - front left side: Door - Scratch(es) - Cover / polish

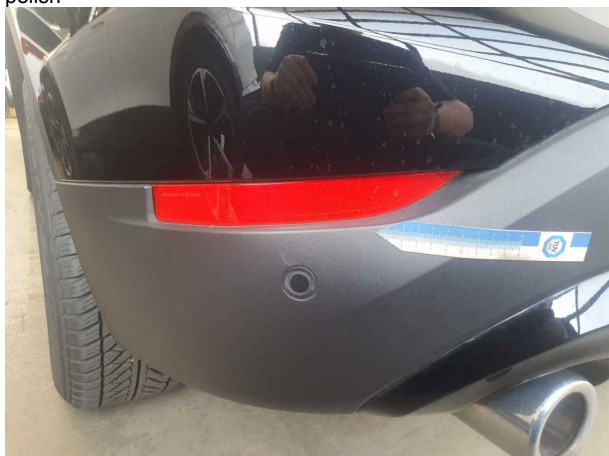
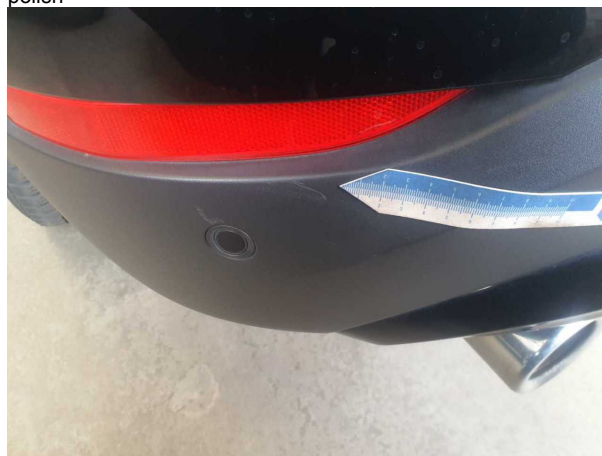
| No. | Component group | Description |
|---|---|---|
| 2 | Rear bumper | Rear bumper (unpainted) - Scratch(es) - Loss in value |

**Damage #2:** Rear bumper: Rear bumper (unpainted) - Scratch(es) - Loss in value

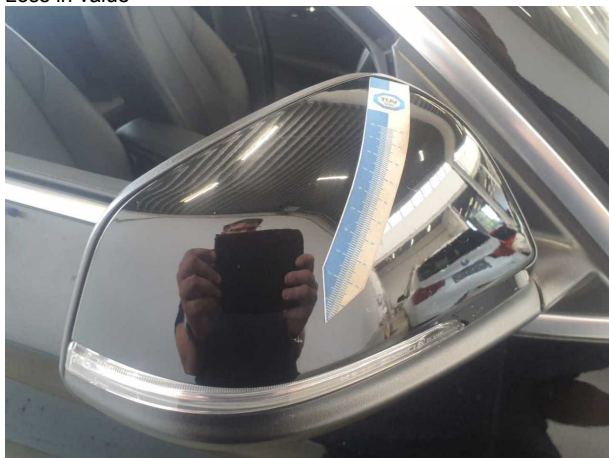
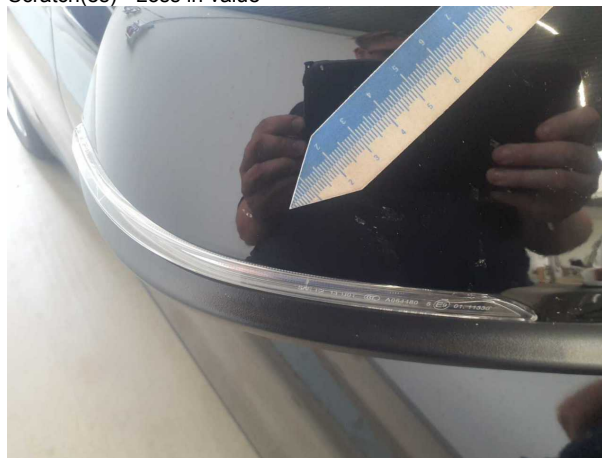
| No. | Component group | Description |
|---|---|---|
| 3 | Wing mirror - right side | Cap - Stone chips - Paint |

**Damage #3:** Wing mirror - right side: Cap - Stone chips - Paint

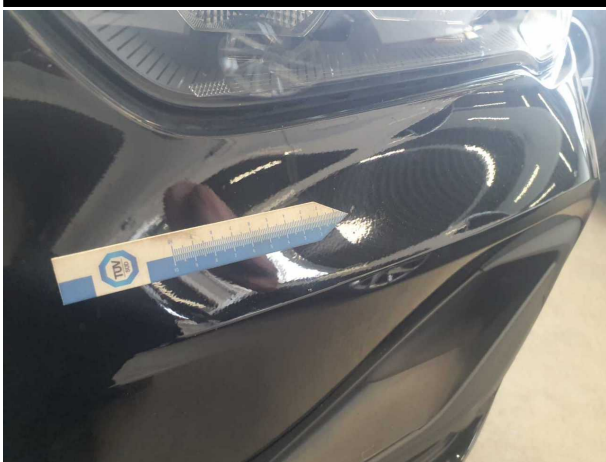
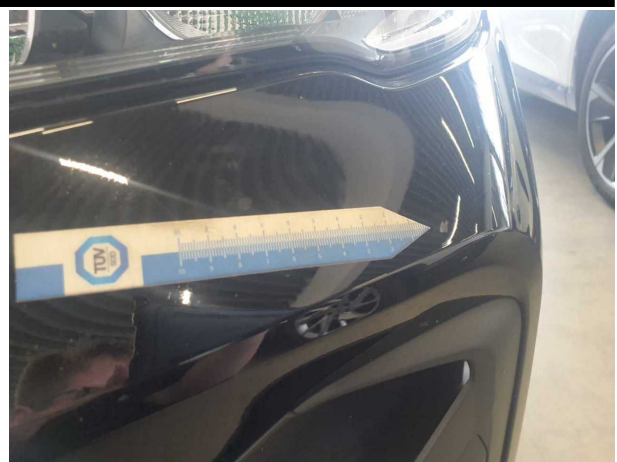
| No. | Component group | Description |
|---|---|---|
| 4 | Front bumper | Front bumper - Stone chips - Smart repair |

**Damage #4:** Front bumper: Front bumper - Stone chips - Smart repair

**Damage #4:** Front bumper: Front bumper - Stone chips - Sm... repair

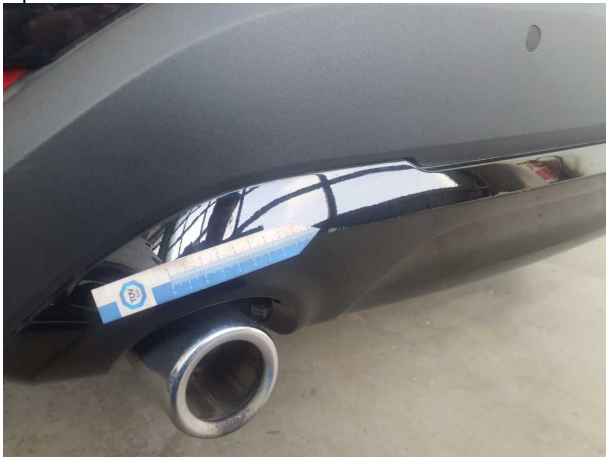
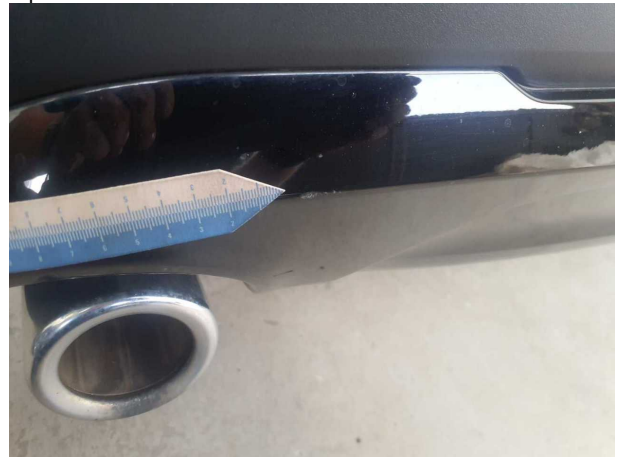
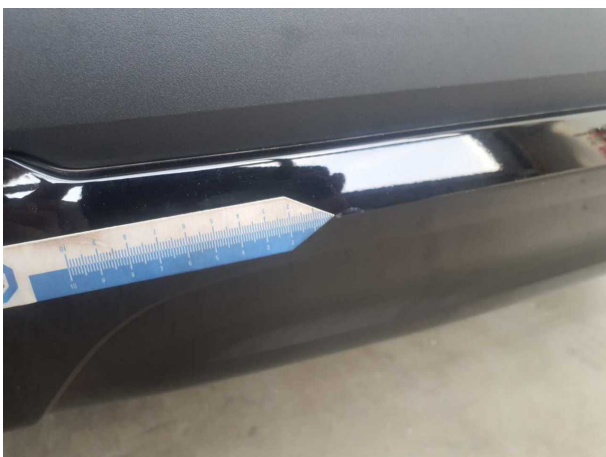
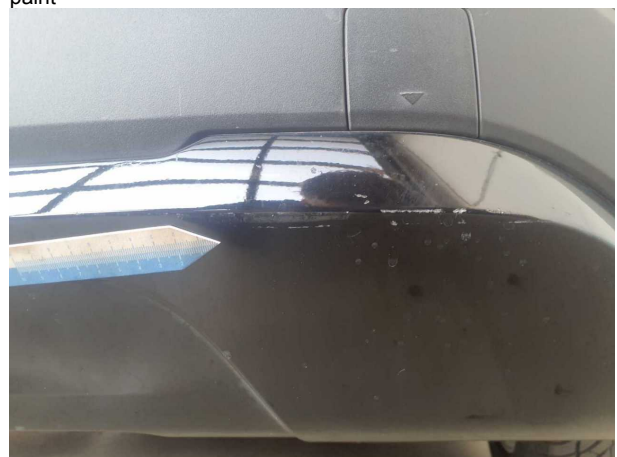
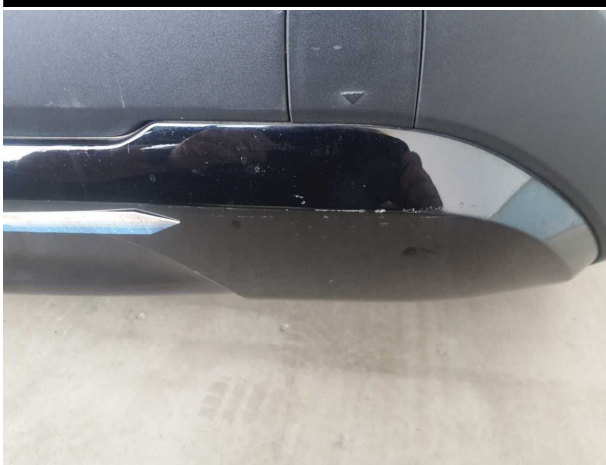
| No. | Component group | Description |
|---|---|---|
| 5 | Rear bumper | Spoiler - Scratch(es) - Repair and paint |

**Damage #5:** Rear bumper: Spoiler - Scratch(es) - Repair and paint

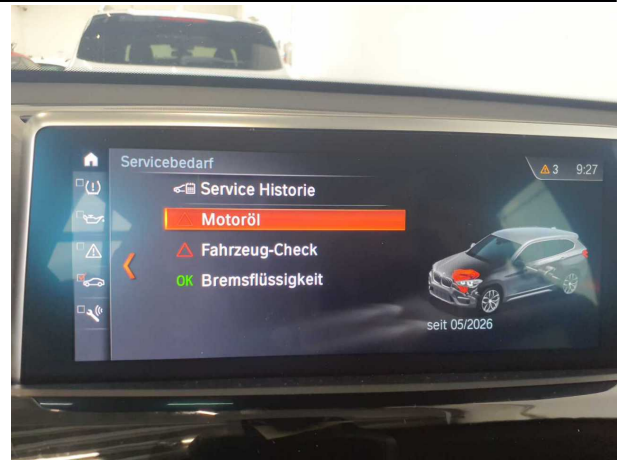
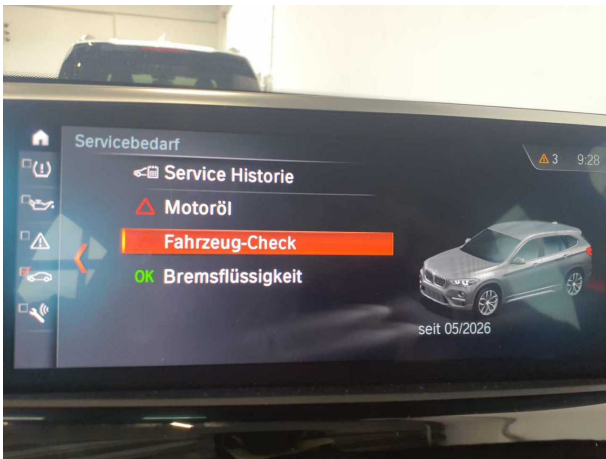
| No. | Component group | Description |
|---|---|---|
| 6 | Misc. | Inspection / maintenance - Due - Replace |

**Damage #6:** Misc.: Inspection / maintenance - Due - Replace
