## Zustandsbericht

| Berichtsnummer : | 0000000936599-DE926 | | |

#### Kia Sportage (NQ5)(2021->) GT-Line 4WD

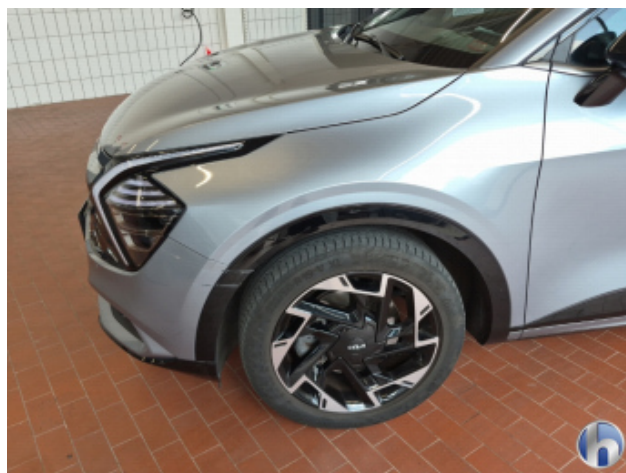
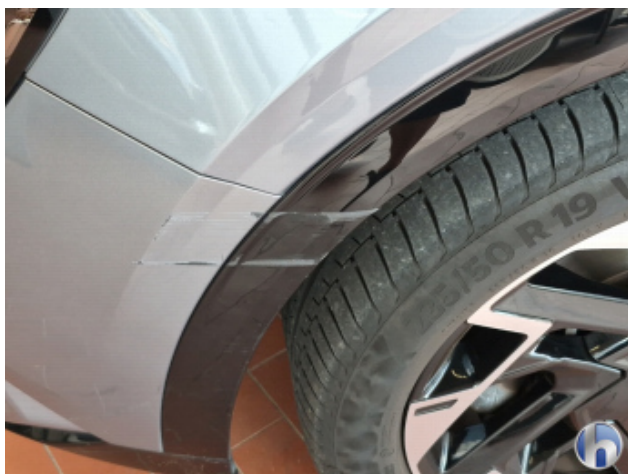
| | <b>Karosserie außen</b> | | |
|---|---|---|---|
| 1. | Kotflügel Vorne - Links | Beschädigt | Instandsetzen und Lackieren |

1. Kotflügel Vorne - Links  
**Beschädigt - Instandsetzen und Lackieren**

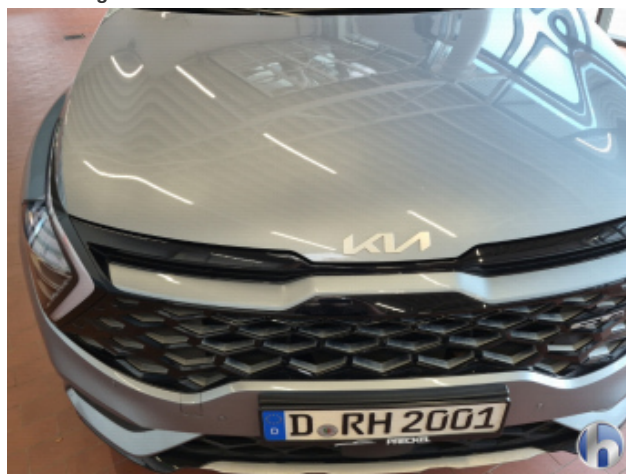
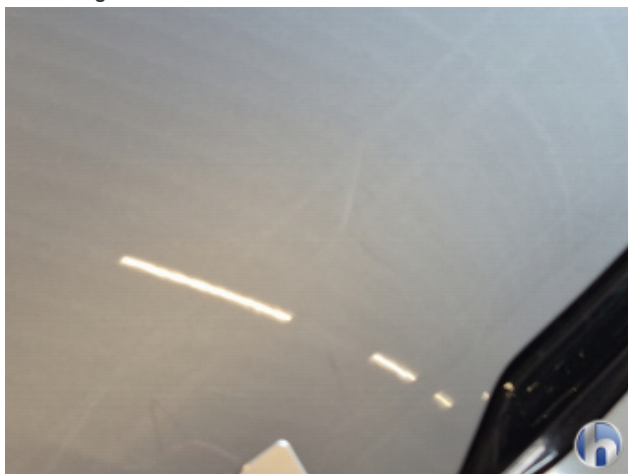
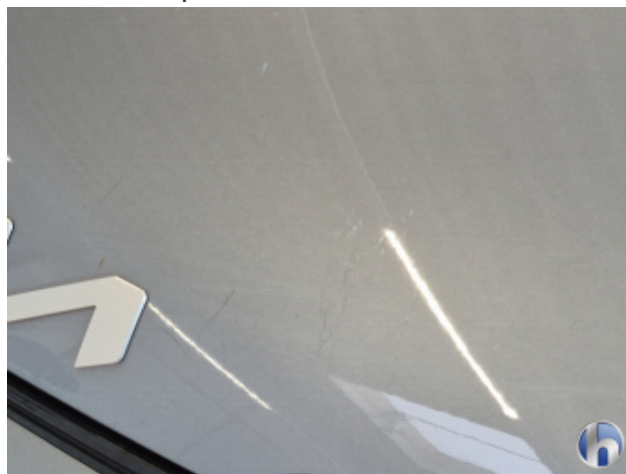
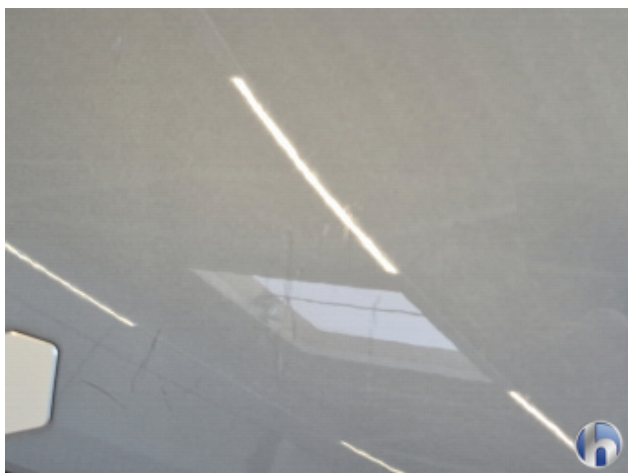
| | <b>Karosserie außen</b> | | |
|---|---|---|---|
| 2. | Motorhaube | Kratzer | Smart Repair |

2. Motorhaube  
**Kratzer - Smart Repair**

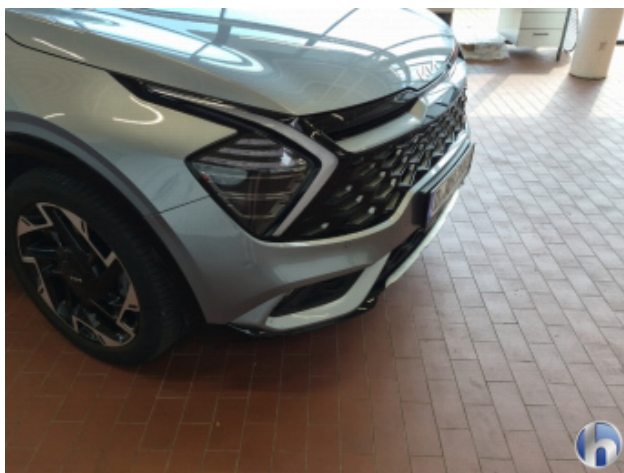
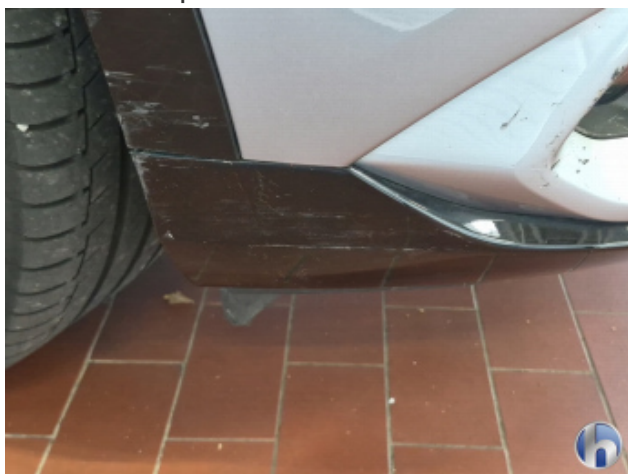
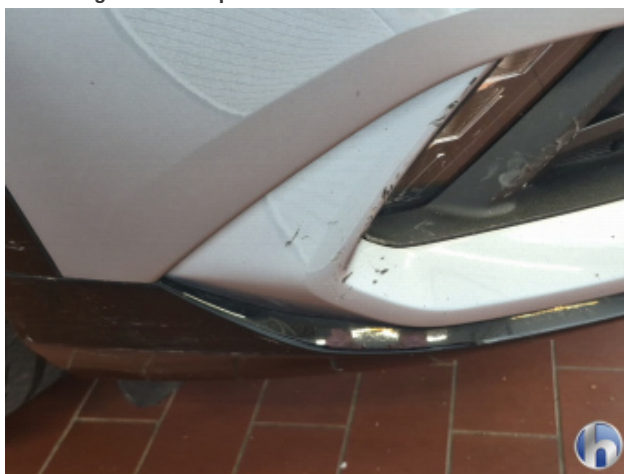
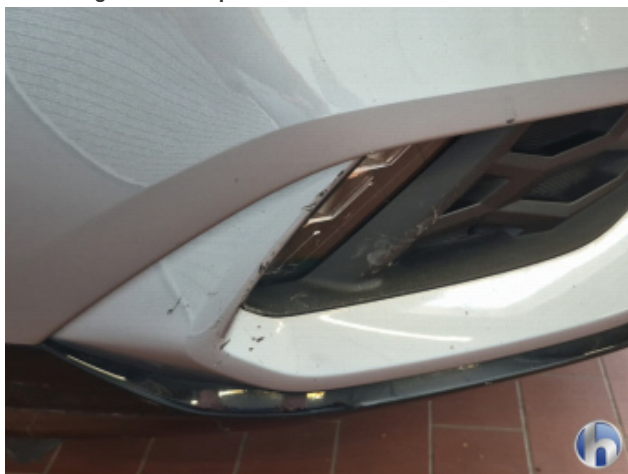
| | <b>Karosserie außen</b> | | |
|---|---|---|---|
| 3. | Stoßfänger Vorne | Beschädigt | Smart Repair |

3. Stoßfänger Vorne  
**Beschädigt - Smart Repair**

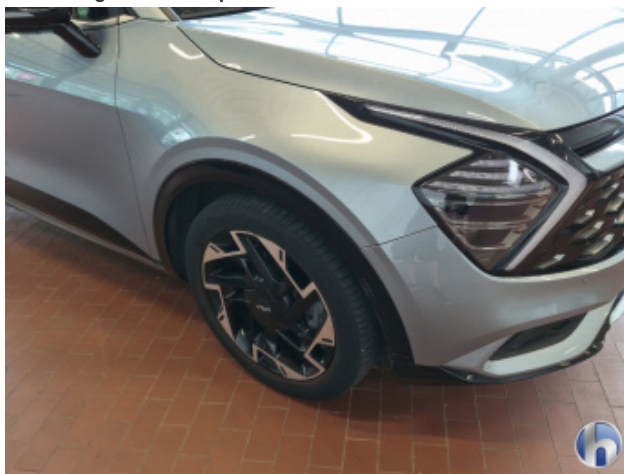
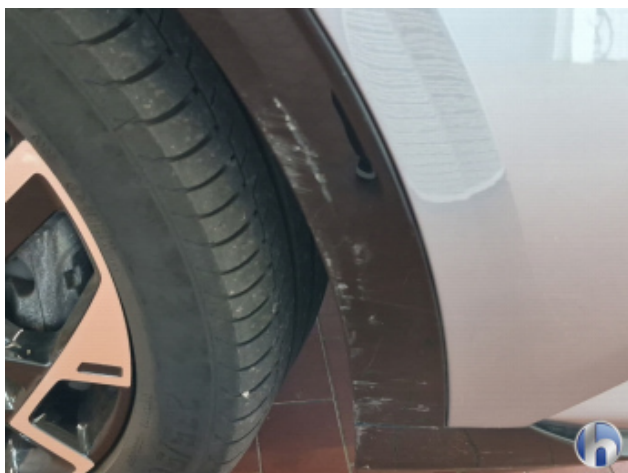
| | <b>Karosserie außen</b> | | |
|---|---|---|---|
| 4. | Kotflügel Vorne - Rechts | Beschädigt | Smart Repair |

4. Kotflügel Vorne - Rechts  
**Beschädigt - Smart Repair**

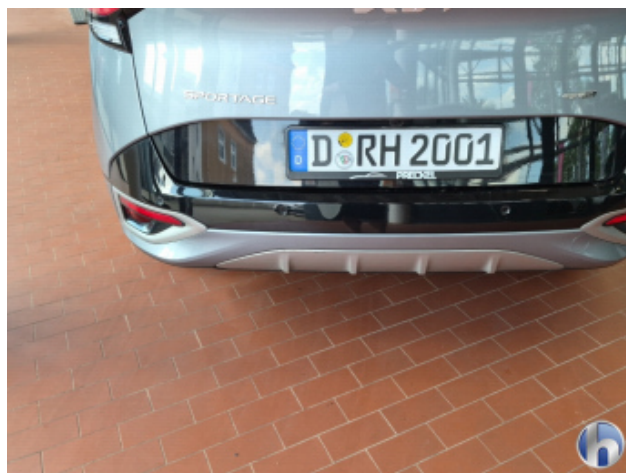
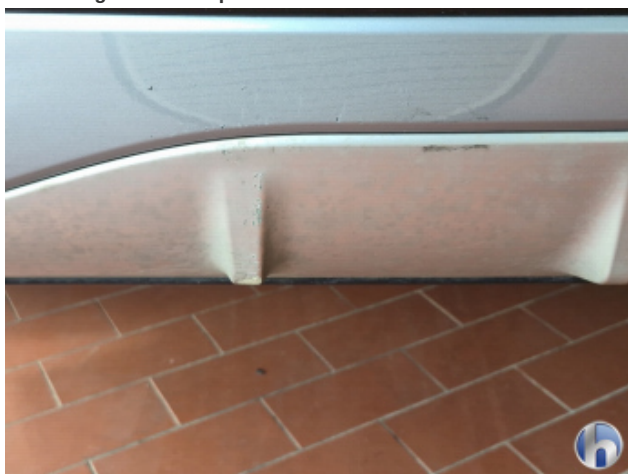
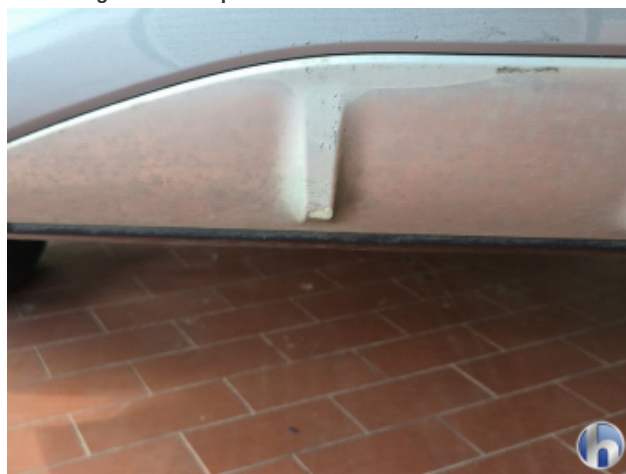
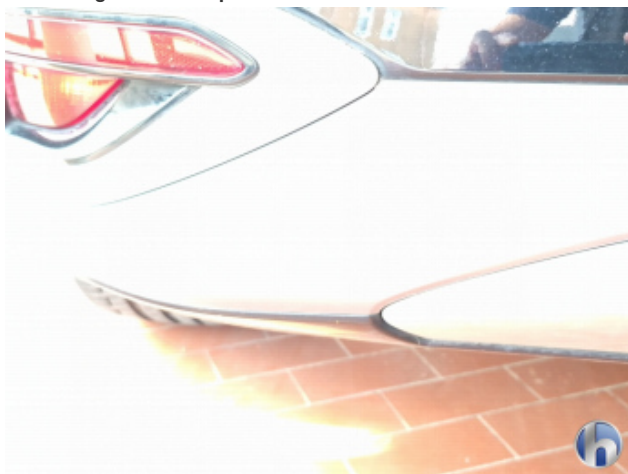
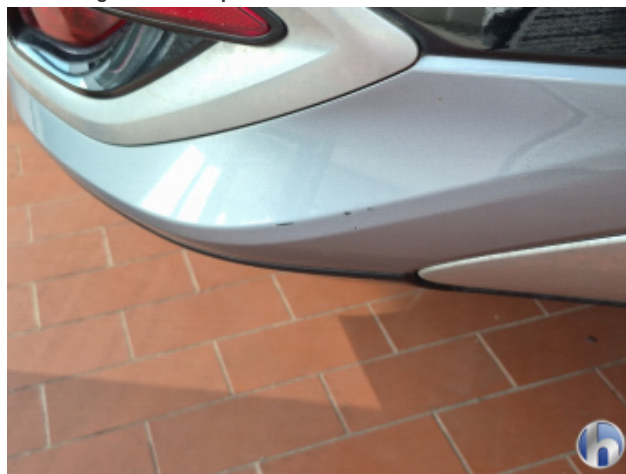
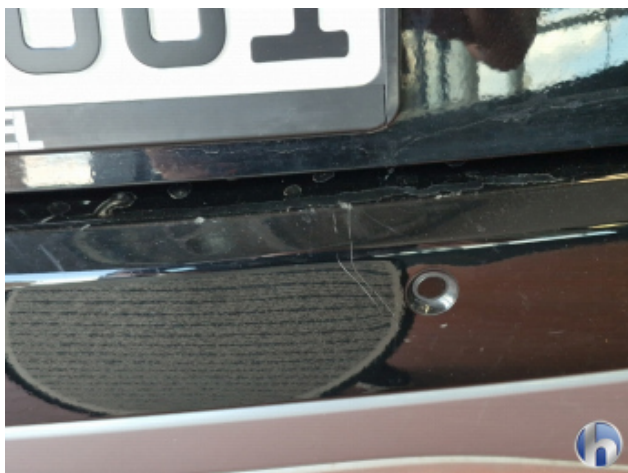
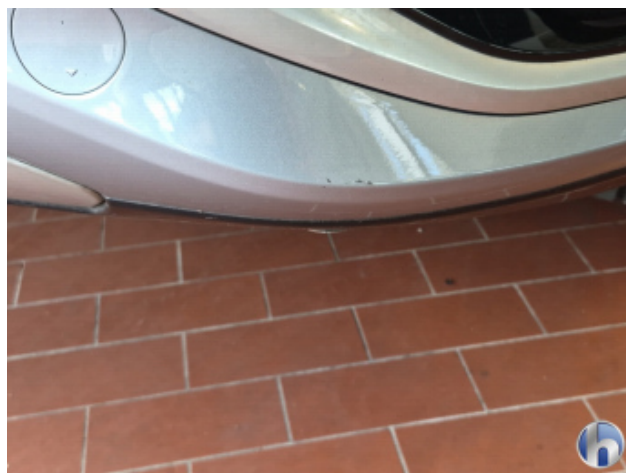
| | <b>Karosserie außen</b> | | |
|---|---|---|---|
| 5. | Stoßfänger Hinten | Beschädigt | Smart Repair |

5. Stoßfänger Hinten  
**Beschädigt - Smart Repair**

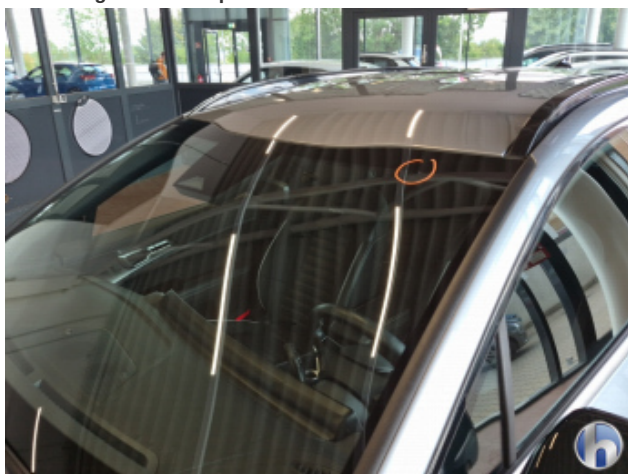
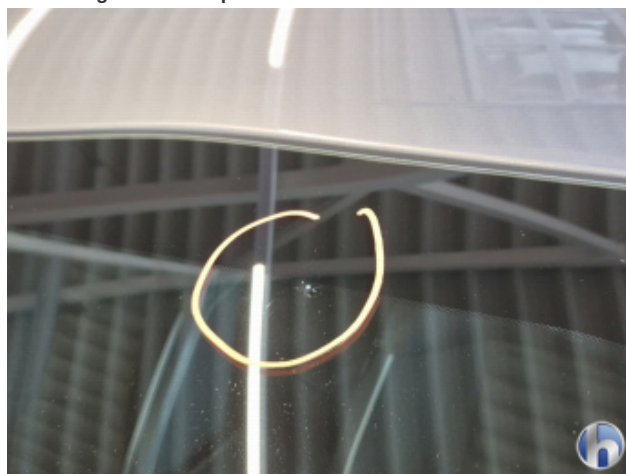
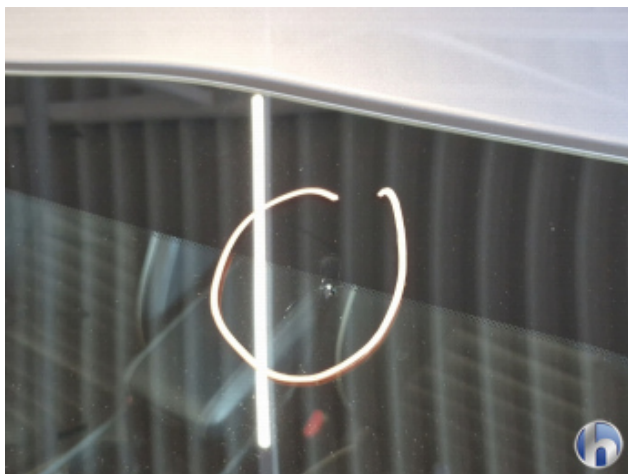
| | <b>Karosserie außen</b> | | |
|---|---|---|---|
| 6. | Windschutzscheibe | Riss | Erneuern |

6. Windschutzscheibe  
**Riss - Erneuern**
