GKK Gutachten GmbH  
 Theodorstr. 180, 40472 Düsseldorf

## Verkaufsbericht

| <b>Fahrzeugident.-Nr.</b> | <b>WF0PXXGCHPPL85860</b> | | |
| <b>Typ / Verkaufsbez.</b> | Focus Turnier 1.5 EcoBlue Titanium X | <b>Laufleistung abgelesen</b> | 103.556 km |

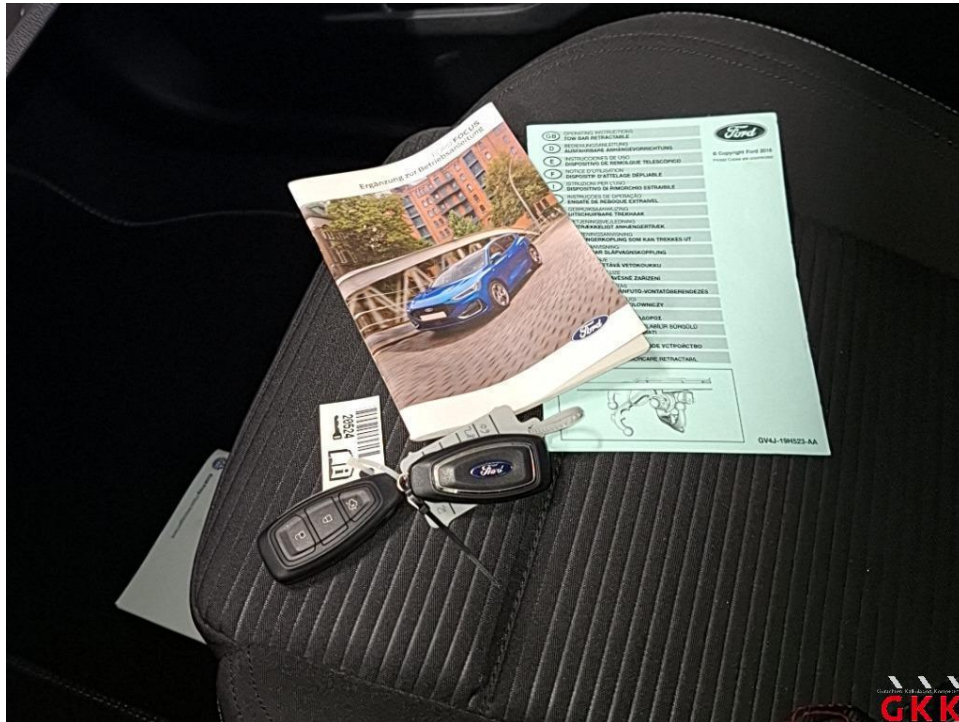
| <b>Front</b> (Angaben ohne MwSt.) | Reparaturkosten | MW |
|---|---|---|
| HU (Hauptunters.) PKW / Transporter, kein gültiger Nachweis vorhanden, durchführen (Bild 15) | 132,77 € | 132,77 € |

Bild 15 HU (Hauptunters.), PKW / Transporter, kein gültiger Nachweis vorhanden, durchführen

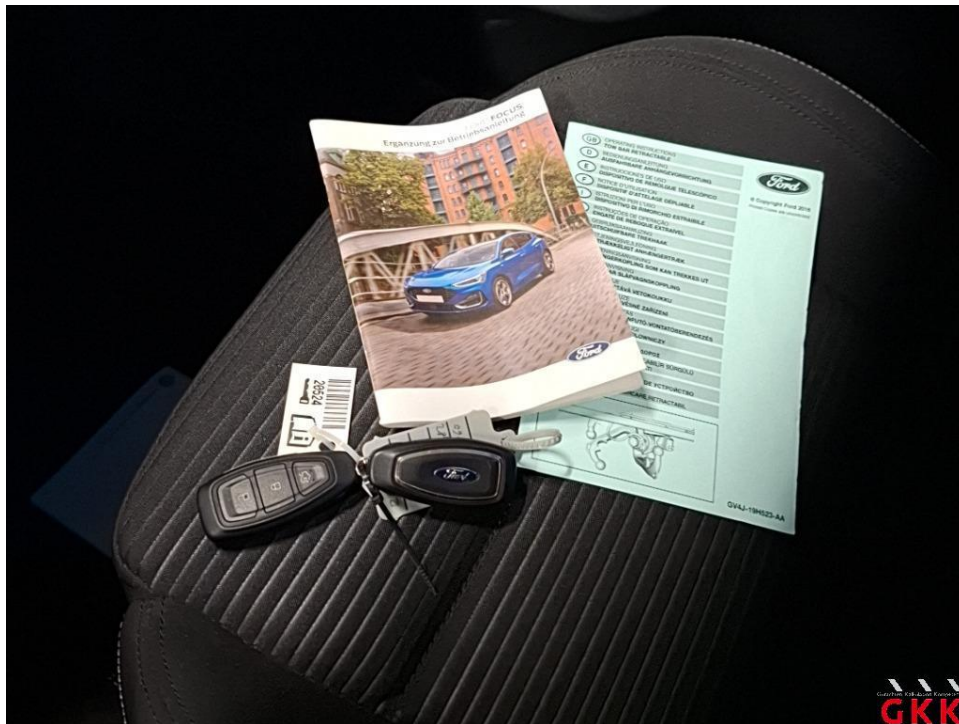
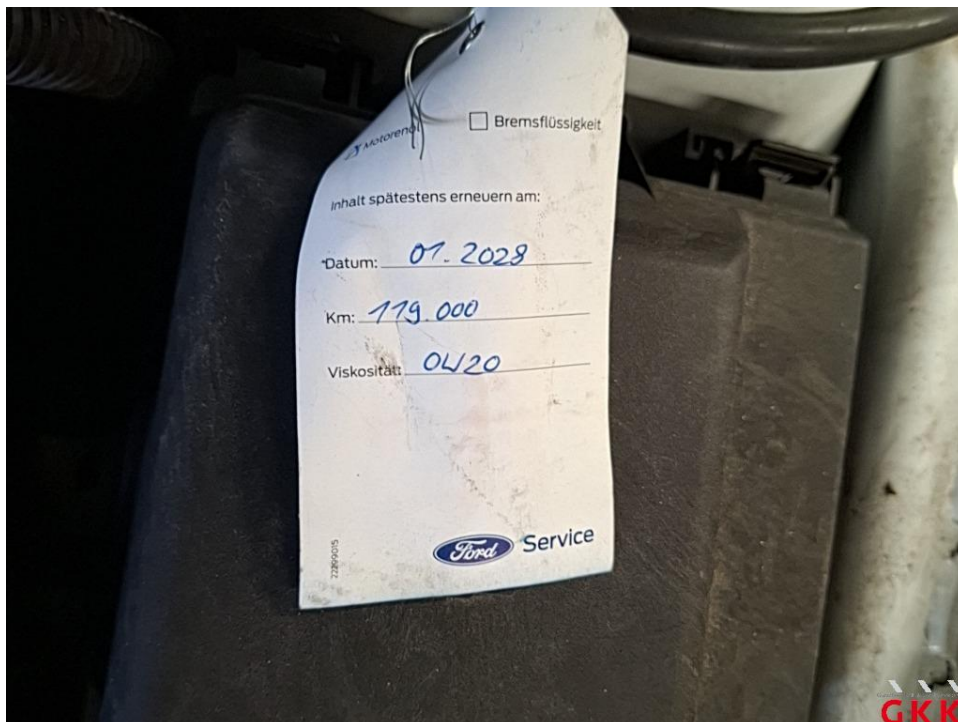
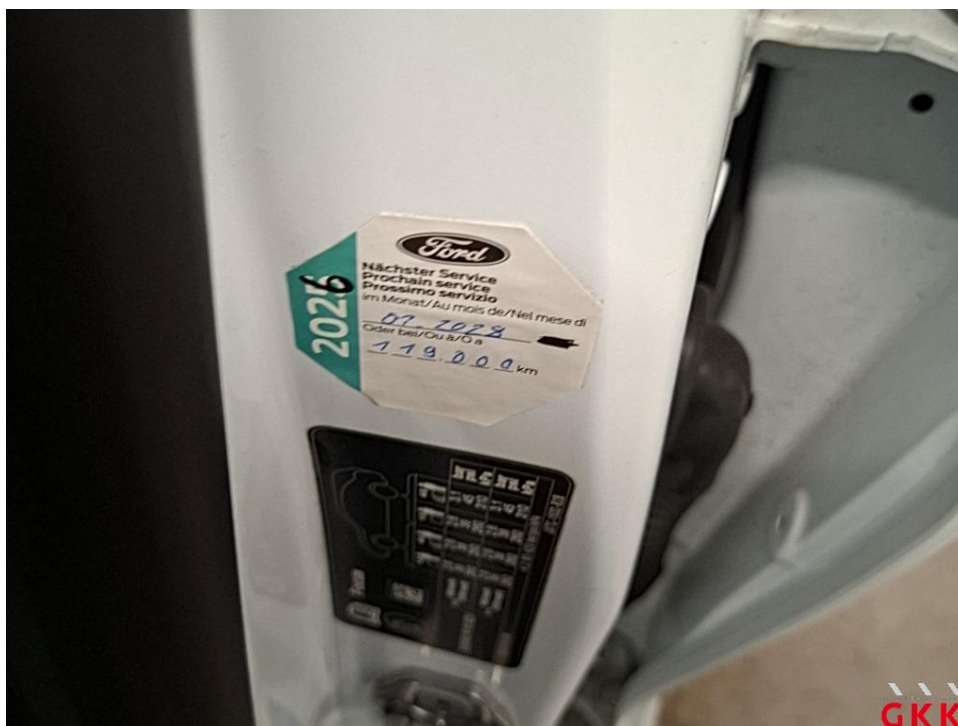
Ein gültiger Kundendienstnachweis fehlt, in der Bewertung wird nur die letzte fällige Wartung berücksichtigt. Hinsichtlich der fehlenden Kundendienstnachweise wird die Möglichkeit von Folgekosten bzw. Folgeschäden nicht ausgeschlossen.

| <b>Front</b> (Angaben ohne MwSt.) | Reparaturkosten | MW |
|---|---|---|
| Inspektion groß Mittelklasse, kein gültiger Nachweis vorhanden, durchführen (Bild 16, Bild 17, Bild 18) | 640,85 € | 640,85 € |

Bild 16 Inspektion groß, Mittelklasse, kein gültiger Nachweis vorhanden, durchführen

Bild 17 Inspektion groß, Mittelklasse, kein gültiger Nachweis vorhanden, durchführen

Bild 18 Inspektion groß, Mittelklasse, kein gültiger Nachweis vorhanden, durchführen

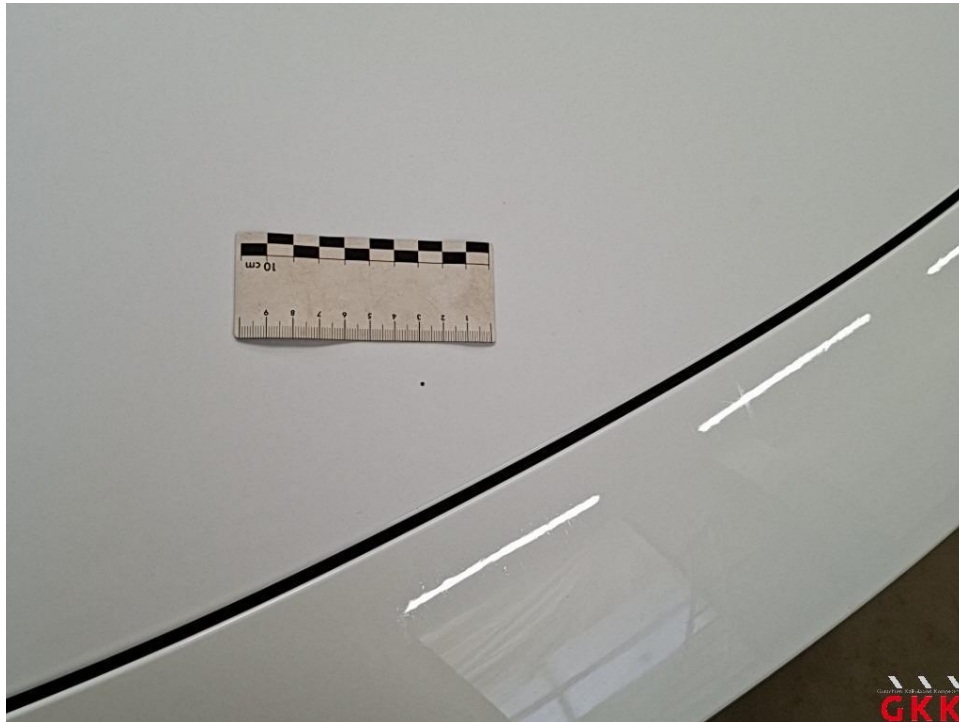
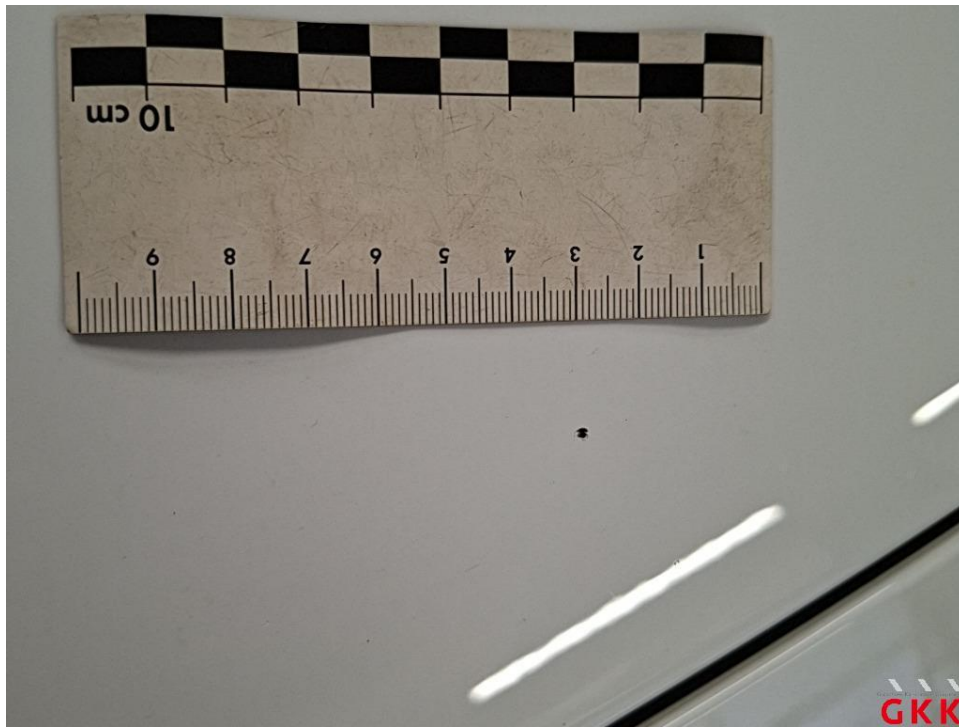
| <b>Front</b> (Angaben ohne MwSt.) | Reparaturkosten | MW |
|---|---|---|
| Motorhaube, Steinschlag, auslegen, schleifen, polieren (Bild 19, Bild 20) | 79,76 € | 79,76 € |

Bild 19 Motorhaube, Steinschlag, auslegen, schleifen, polieren

Bild 20 Motorhaube, Steinschlag, auslegen, schleifen, polieren

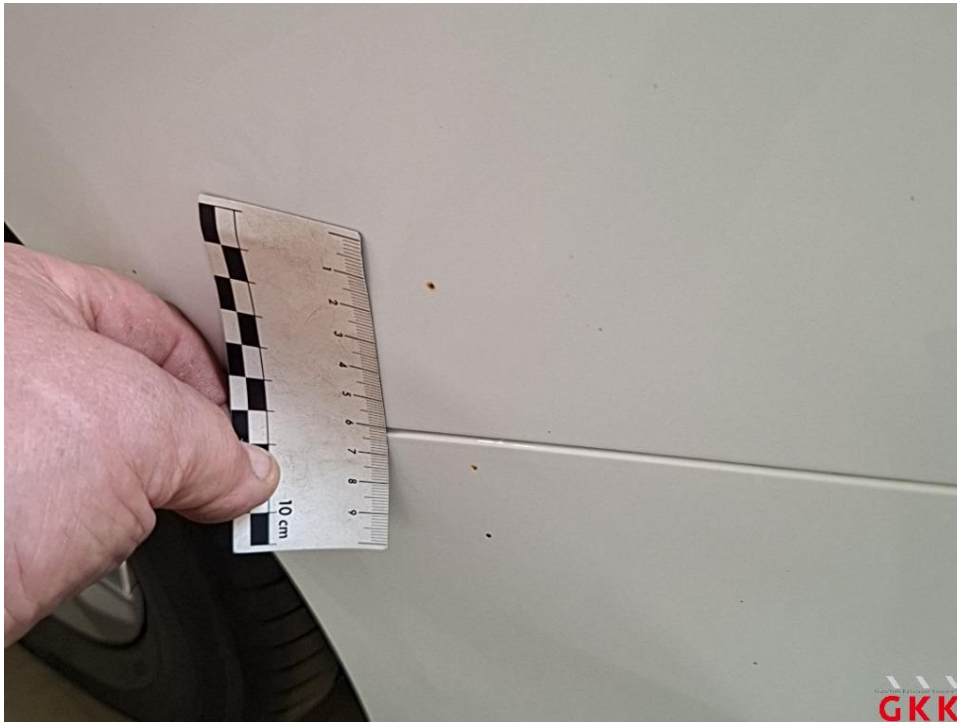
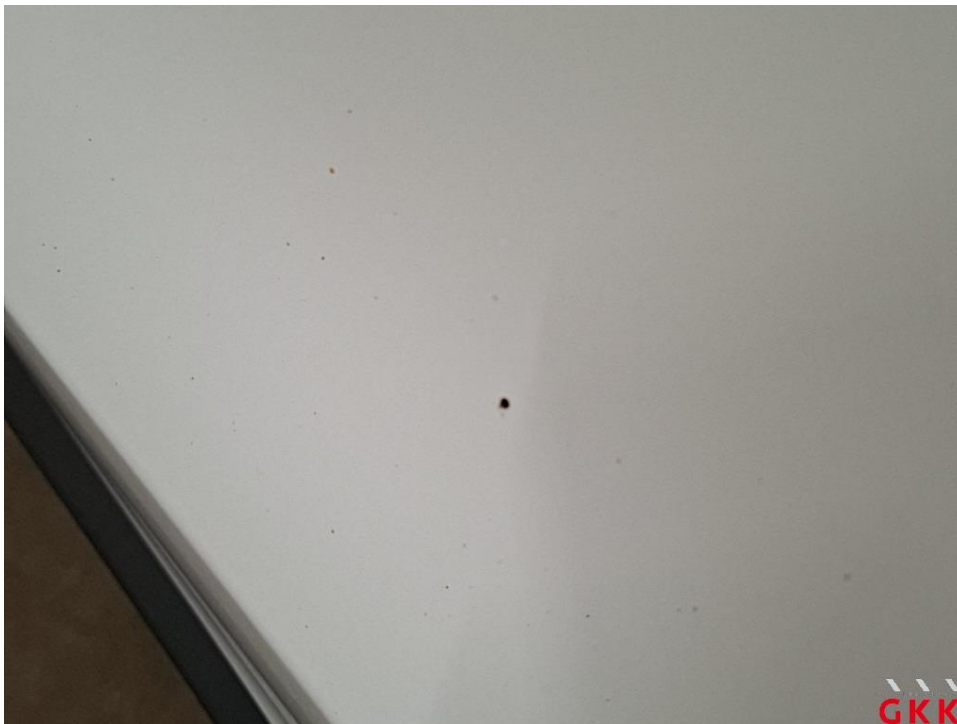
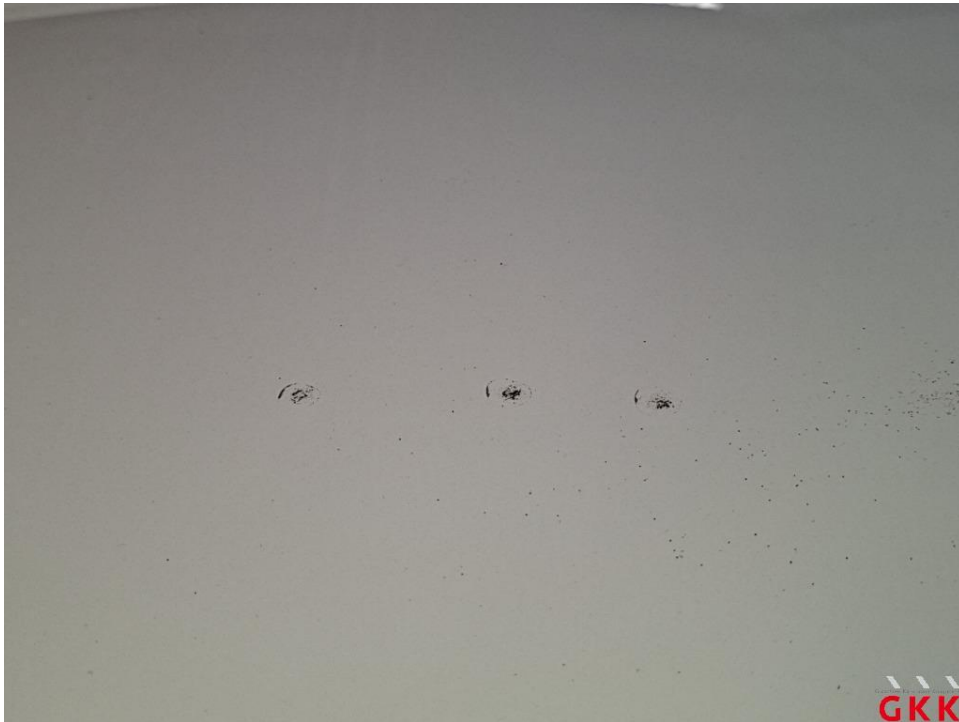
| <b>Front</b> (Angaben ohne MwSt.) | Reparaturkosten | MW |
|---|---|---|
| Fahrzeug außen, Anhaftungsspuren, aufbereiten (Bild 21, Bild 22, Bild 23) | 159,52 € | 159,52 € |

Bild 21 Fahrzeug, außen, Anhaftungsspuren, aufbereiten

Bild 22 Fahrzeug, außen, Anhaftungsspuren, aufbereiten

Bild 23 Fahrzeug, außen, Anhaftungsspuren, aufbereiten

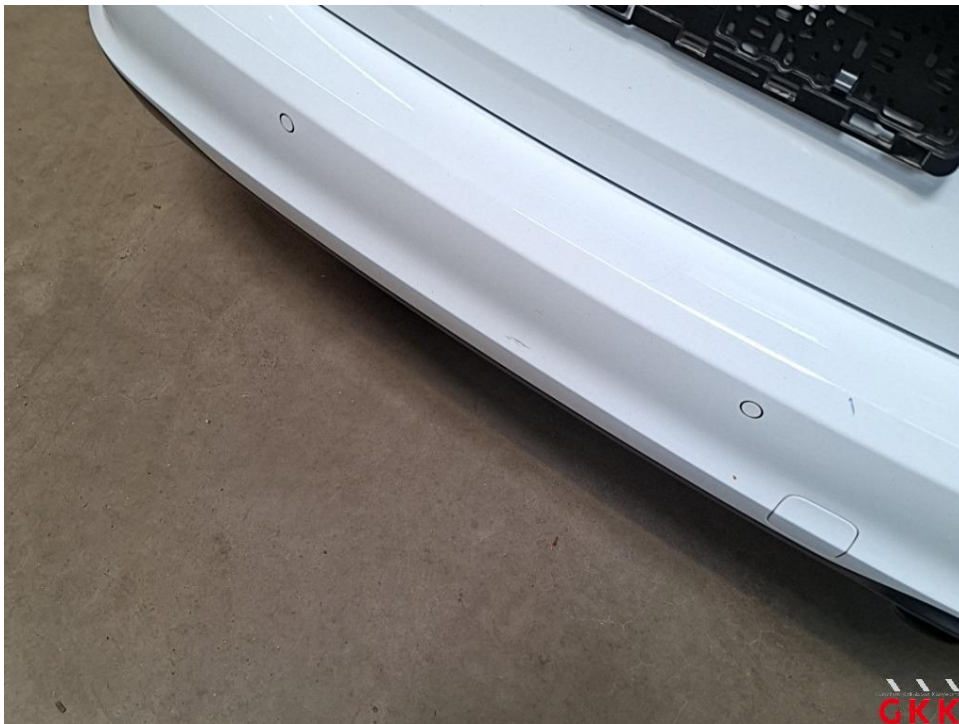
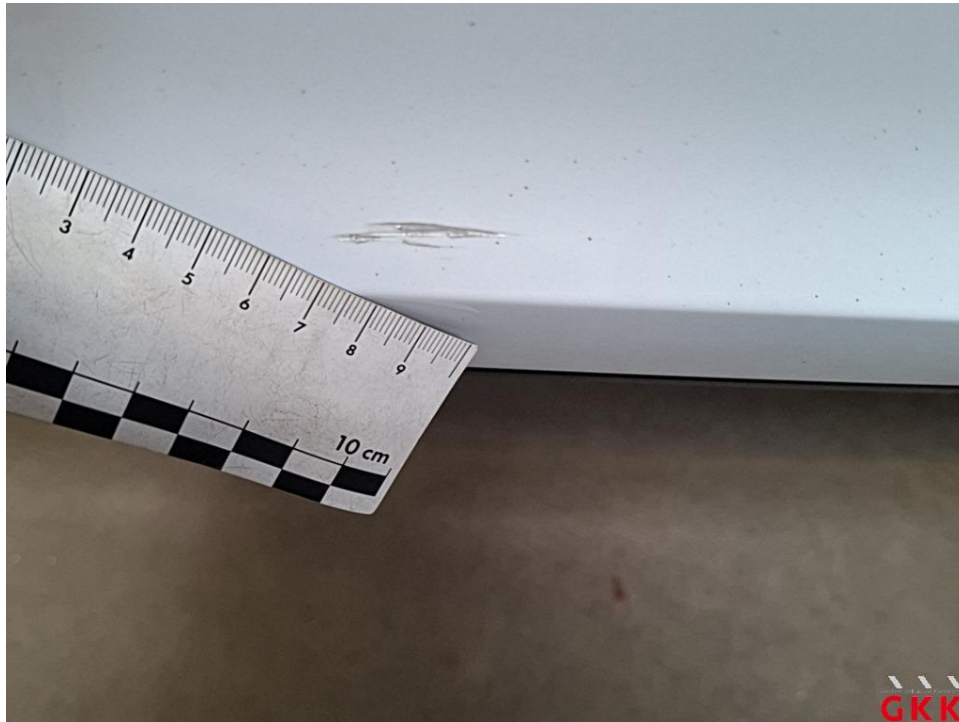
| <b>Front</b> (Angaben ohne MwSt.) | Reparaturkosten | MW |
|---|---|---|
| Stoßfänger hinten Verkleidung -lackiert-, verkratzt, lackieren (Bild 24, Bild 25) | 920,28 € | 506,15 € |

Bild 24 Stoßfänger hinten, Verkleidung -lackiert-, verkratzt, lackieren

Bild 25 Stoßfänger hinten, Verkleidung -lackiert-, verkratzt, lackieren
