Lynk & Co 01

Informazioni Veicolo

Marca:	Lynk & Co	Targa:	
Cambio:		Colore esterno:	Blu
Modello:	01	N. Telaio:	L6TCX2E78NE034421
Carburante:	Ibrido plug-in	Potenza:	
Versione:		Data di immatricolazione	24/03/2023
Chilometraggio:	52857 km	Numero di porte:	5

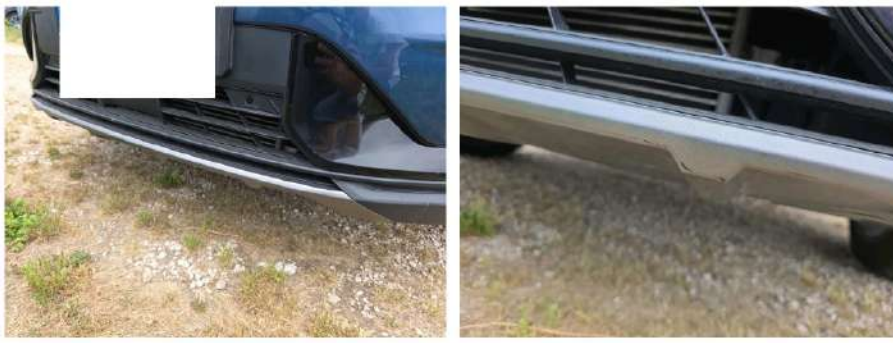
Spoiler paraurti ant.

Graffiature
Verniciatura
Davanti

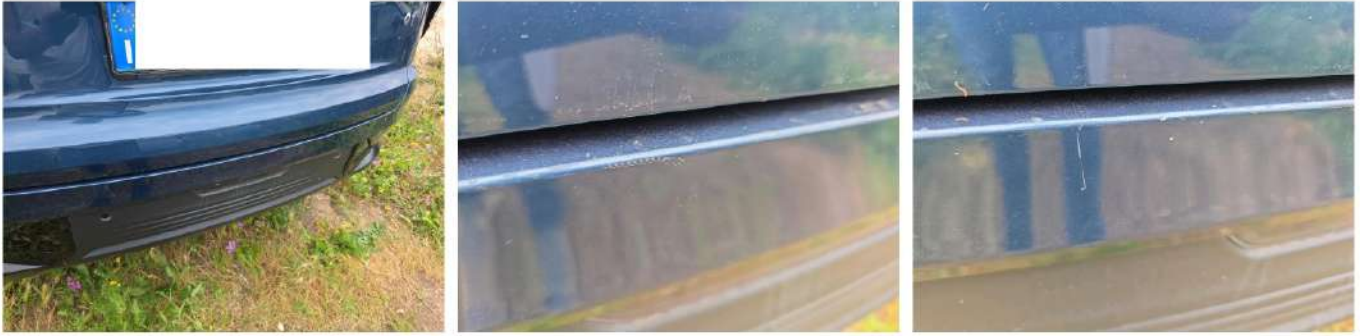
Paraurti post.

Graffiature
Verniciatura
Dietro/posteriore

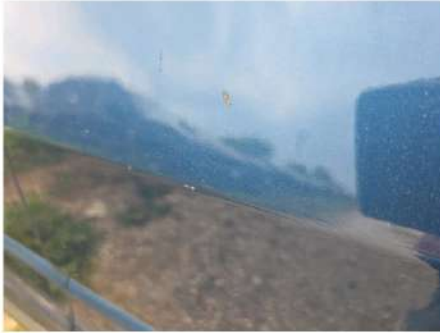
Porta ant. Dx

Scheggiatura da pietrisco
PRM
Destra

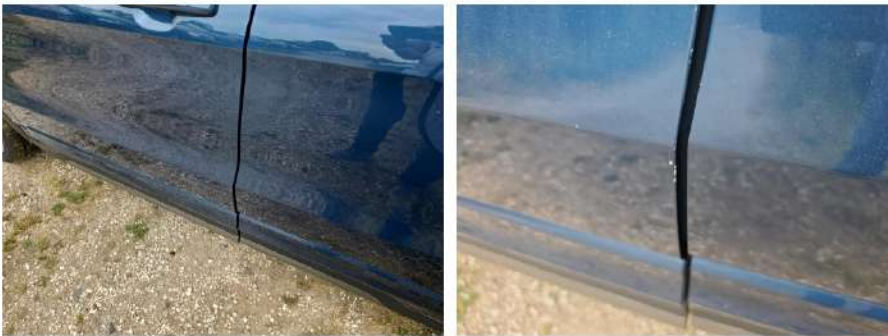
Porta ant. Sx

Graffiature
PRM
Sinistra

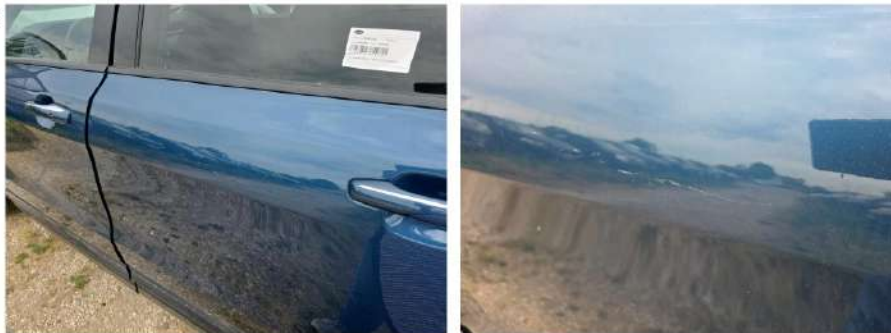
Porta post. Sx

Graffiature
Verniciatura
Sinistra

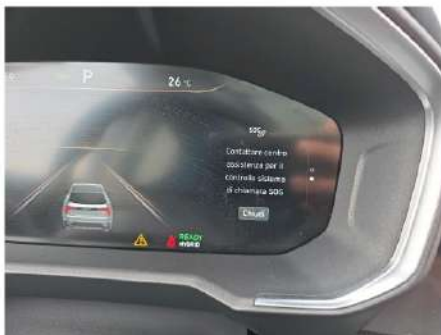
Spia accesa

Spia lampeggiante
Controllo/Controllare
Interni

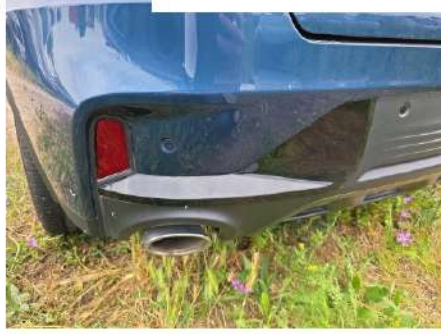
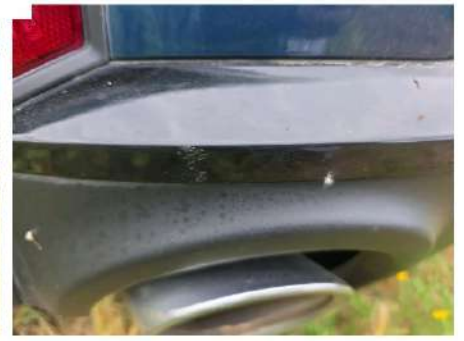
Modanatura sx paraurti Post.(quando separate)

Graffiature
Verniciatura
Dietro/posteriore

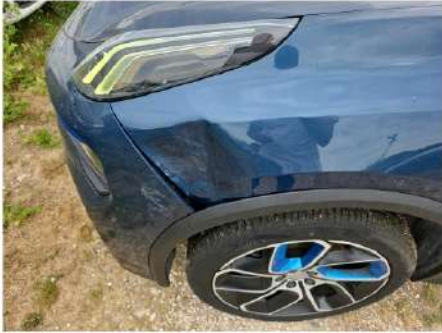
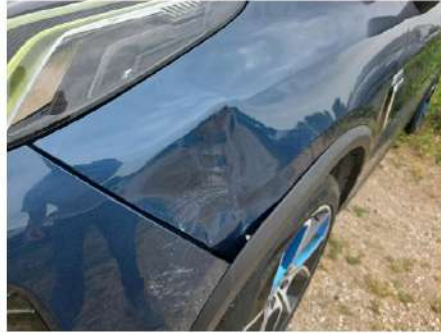
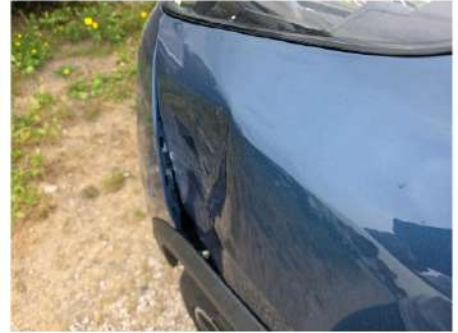
Parafango ant. Sx

Ammaccatura
Sostituire e dipingere
Sinistra

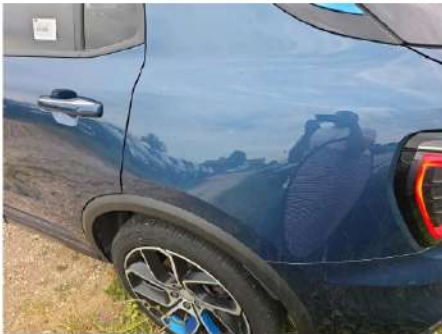
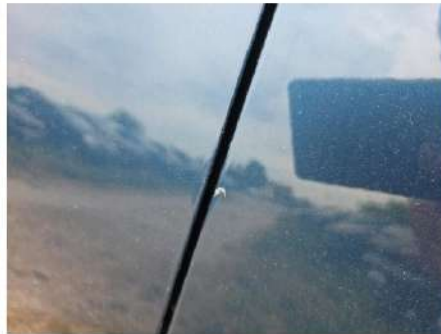
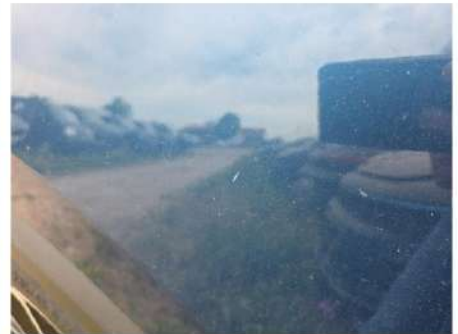
Parafango post. Sx

Graffiature
Verniciatura
Sinistra

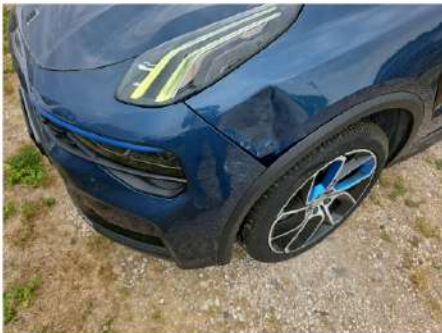
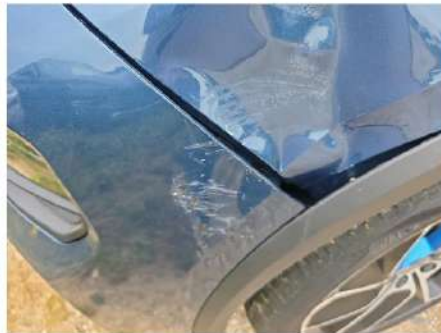
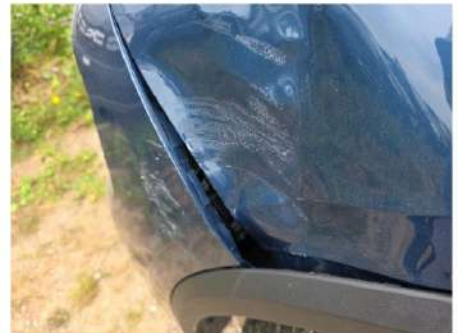
Paraurti ant.

Graffiature
Riparare e dipingere
Davanti

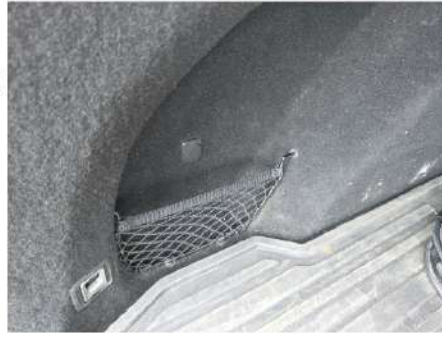
Kit di riparazione pneumatici

Mancanza

Riparare / sostituire (somma forfettaria)

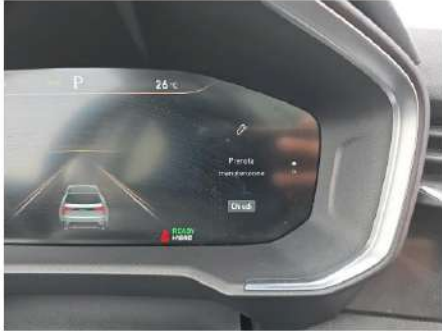
Manutenzione

Mancanza

Eeguire

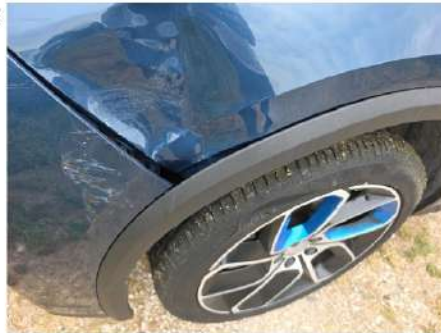
Modanatura arco passaruota ant. Sx

Deformato / Forzato

Sostituire

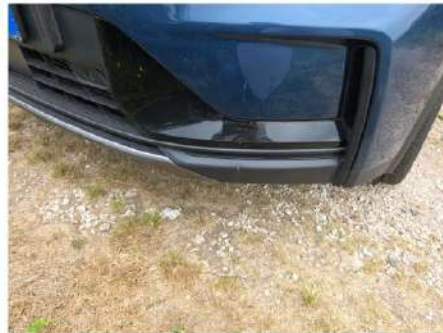
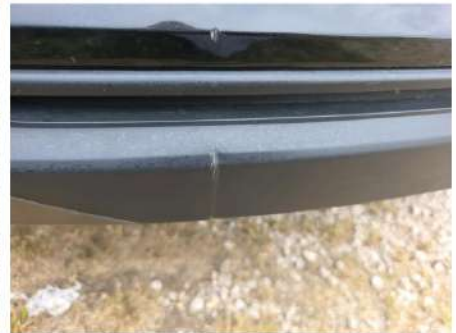
Modanatura paraurti Ant.(unico pezzo)

Graffiature

Sostituire

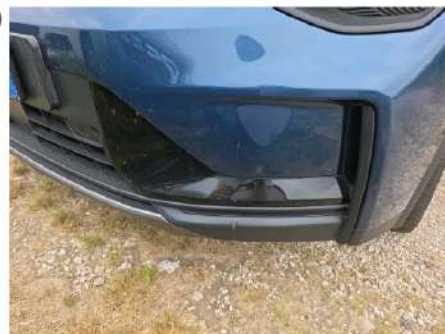
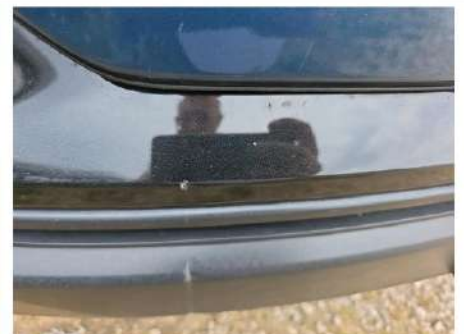
Modanatura sx paraurti ant.(quando separate)

Graffiature

PRM

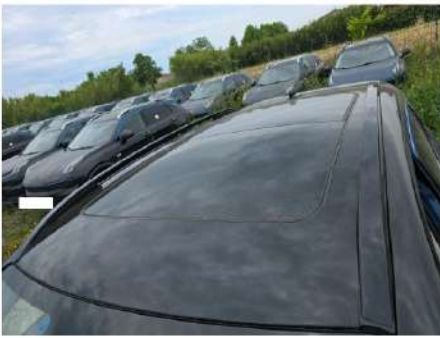
Carrozzeria/Corpo

Senza danni
Nessuna riparazione
Tetto e altri

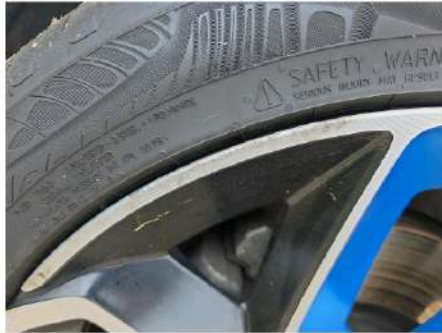
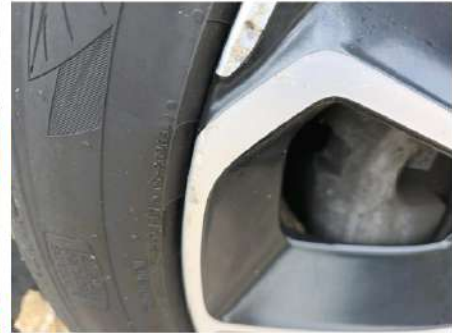
Cerchio in lega ant. Sx

Graffiature
Riparare / sostituire (somma forfettaria)
Ruote

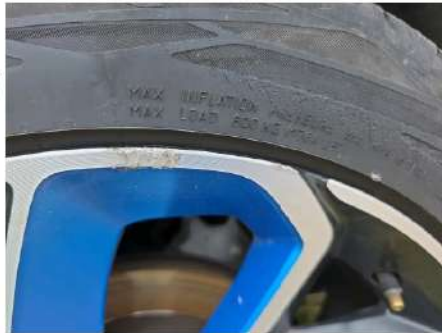
Cerchio in lega post. Dx

Graffiature
Riparare / sostituire (somma forfettaria)
Ruote

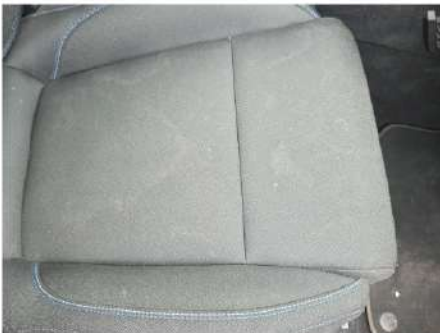
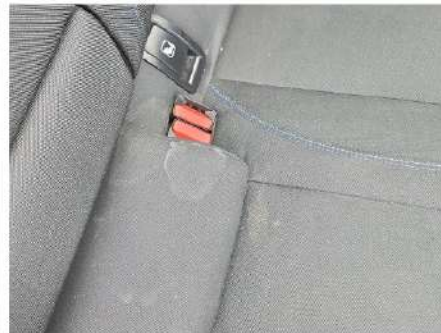
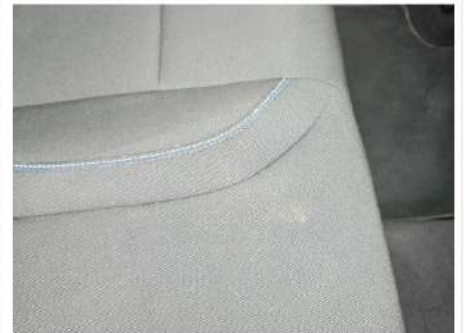
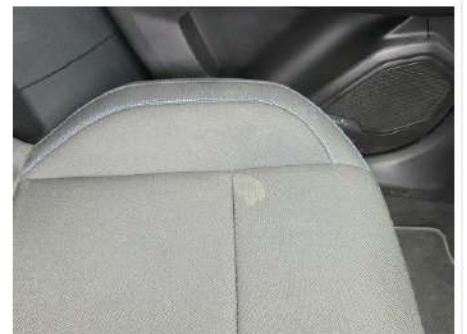
Interno veicolo

Sporco
Pulire
Interni

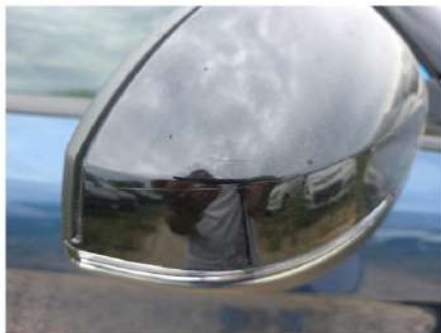
Calotta retrovisore esterno dx

Graffiature
Verniciatura
Destra
