Hersteller: Mercedes-Benz

Modell: Sprinter

FIN: W1V9106231P497669

Verkaufsgutachten

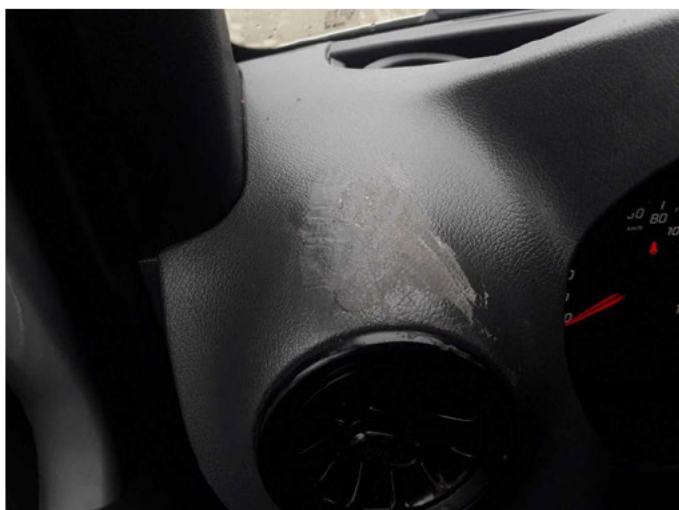
| Nr. | Bauteilgruppe | Beschreibung | Kosten (netto) | Minderwert |
|---|---|---|---|---|
| 1 | Instrumententafel | Kombiinstrument - beschädigt - Smart Repair | 0,00 € | 0,00 € |

**Beschädigung 1:** Instrumententafel: Kombiinstrument - beschädigt - Smart Repair

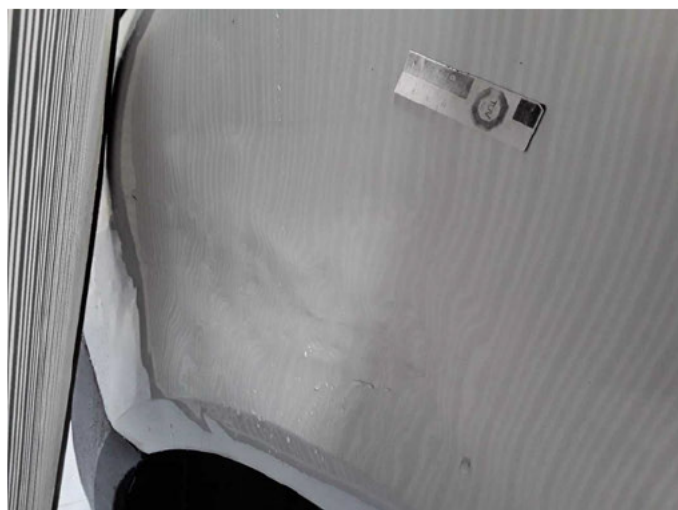
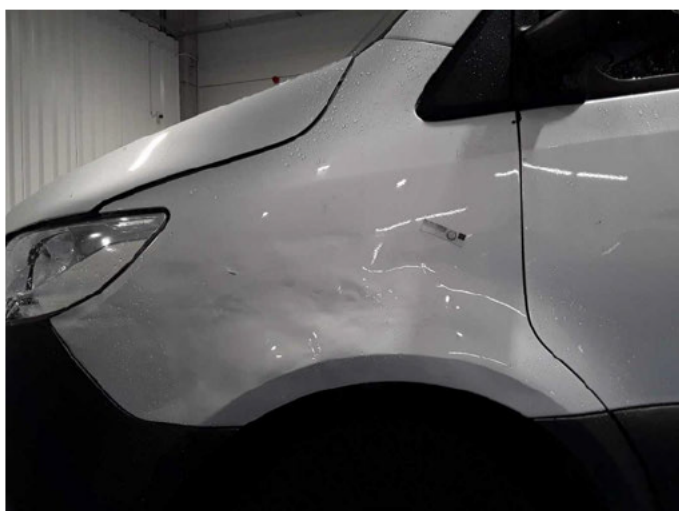
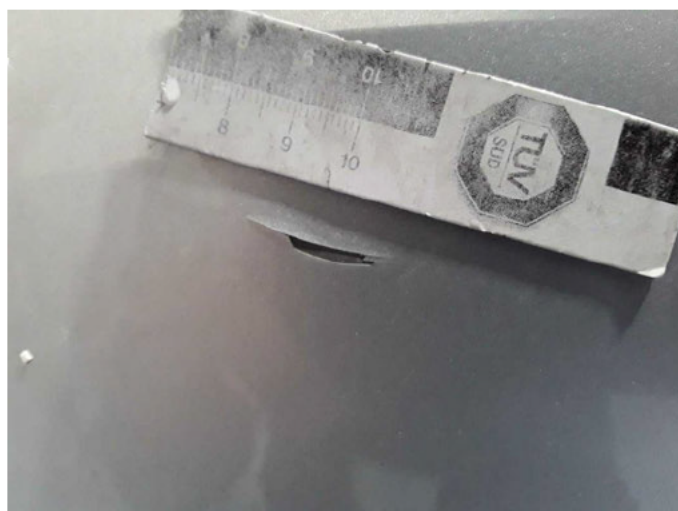
| Nr. | Bauteilgruppe | Beschreibung | Kosten (netto) | Minderwert |
|---|---|---|---|---|
| 2 | Kotflügel links | Kotflügel links - beschädigt - erneuern | 0,00 € | 0,00 € |

**Beschädigung 2:** Kotflügel links: Kotflügel links - beschädigt - erneuern

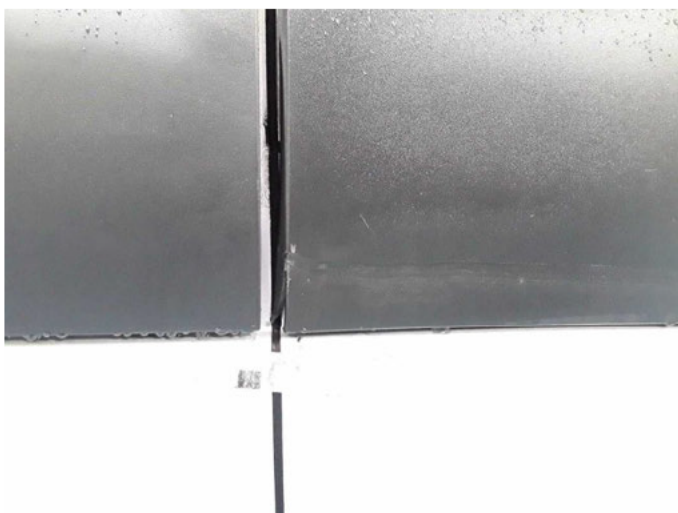
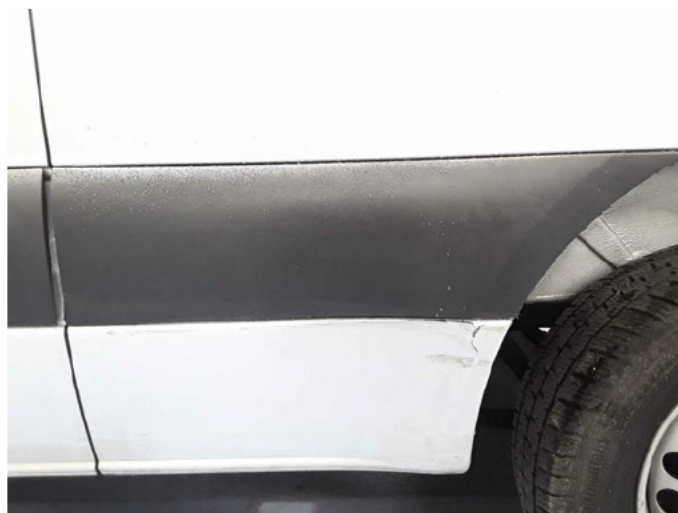
| Nr. | Bauteilgruppe | Beschreibung | Kosten (netto) | Minderwert |
|---|---|---|---|---|
| 4 | Seitenwand links | Schutzleiste - beschädigt - erneuern | 0,00 € | 0,00 € |

**Beschädigung 4:** Seitenwand links: Schutzleiste - beschädigt - erneuern

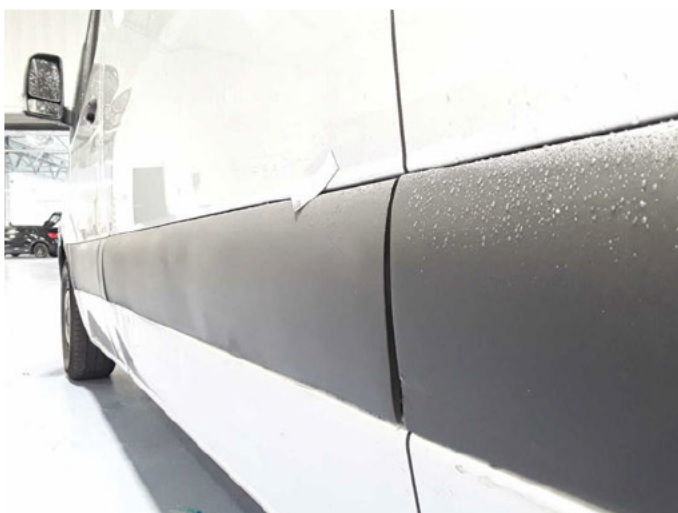
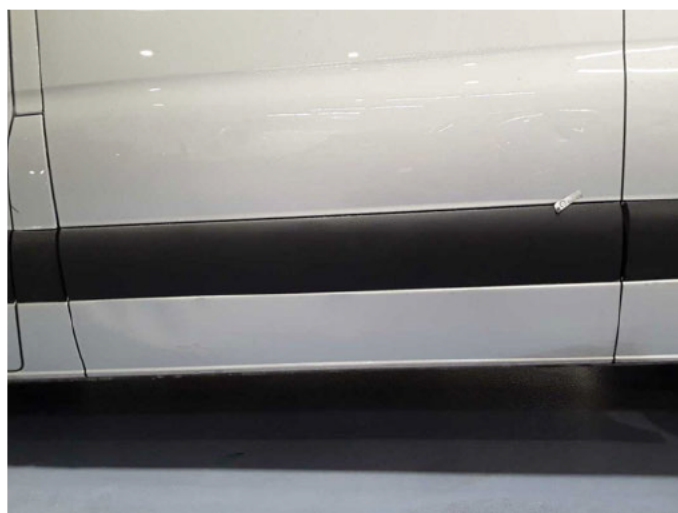
| Nr. | Bauteilgruppe | Beschreibung | Kosten (netto) | Minderwert |
|---|---|---|---|---|
| 5 | Seitenwand links | Schutzleiste - verformt - erneuern | 0,00 € | 0,00 € |

**Beschädigung 5:** Seitenwand links: Schutzleiste - verformt - erneuern

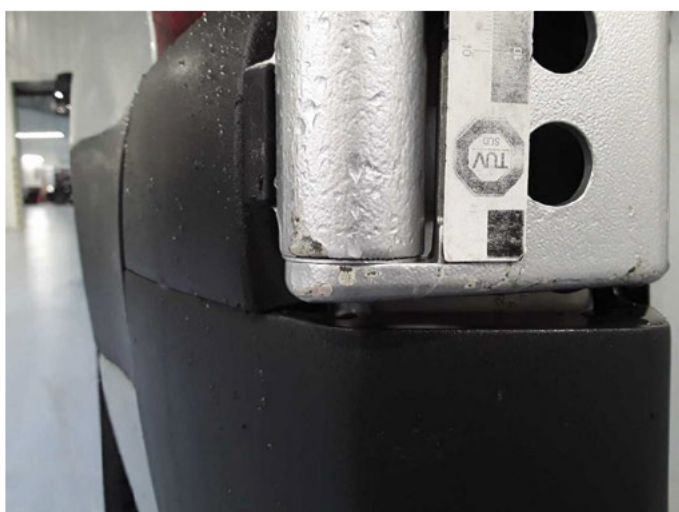
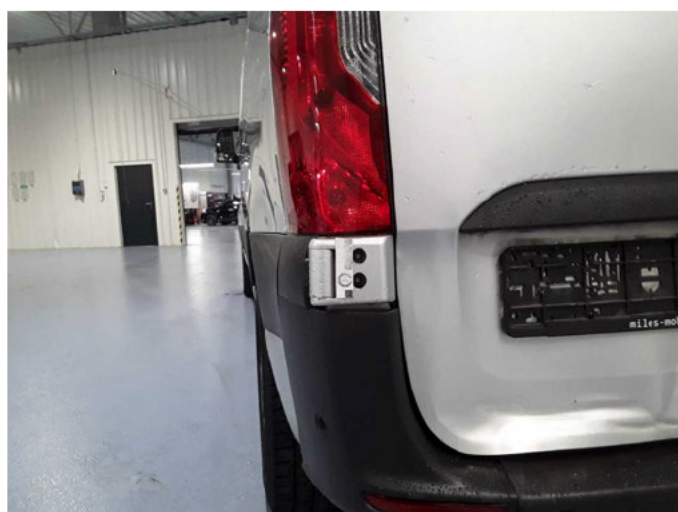
| Nr. | Bauteilgruppe | Beschreibung | Kosten (netto) | Minderwert |
|---|---|---|---|---|
| 7 | Heckklappe/-tür | Scharnier - verkratzt / verschürft - lackieren | 0,00 € | 0,00 € |

**Beschädigung 7:** Heckklappe/-tür: Scharnier - verkratzt / verschürft - lackieren

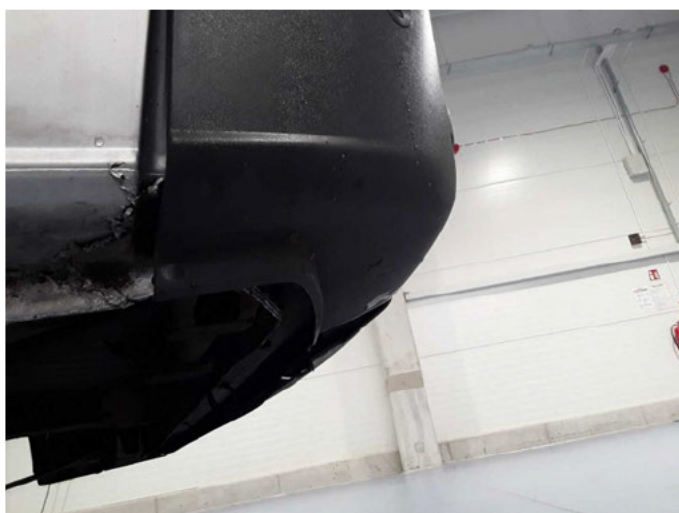
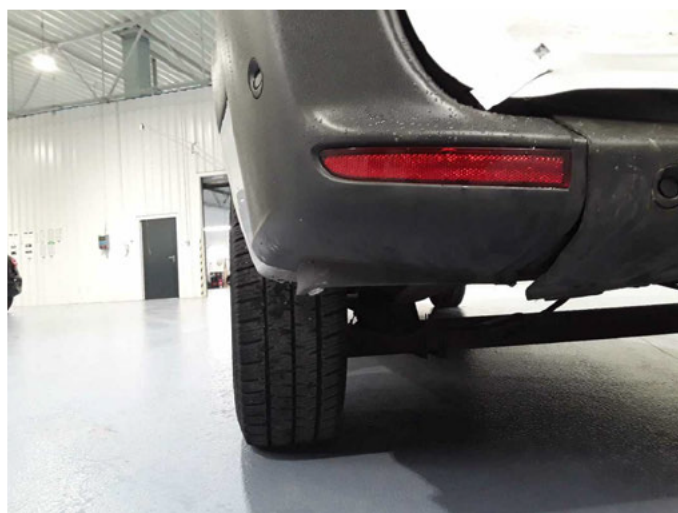
| Nr. | Bauteilgruppe | Beschreibung | Kosten (netto) | Minderwert |
|---|---|---|---|---|
| 8 | Stoßfänger hinten | Schutzleiste links - beschädigt - erneuern | 0,00 € | 0,00 € |

**Beschädigung 8:** Stoßfänger hinten: Schutzleiste links - beschädigt - erneuern

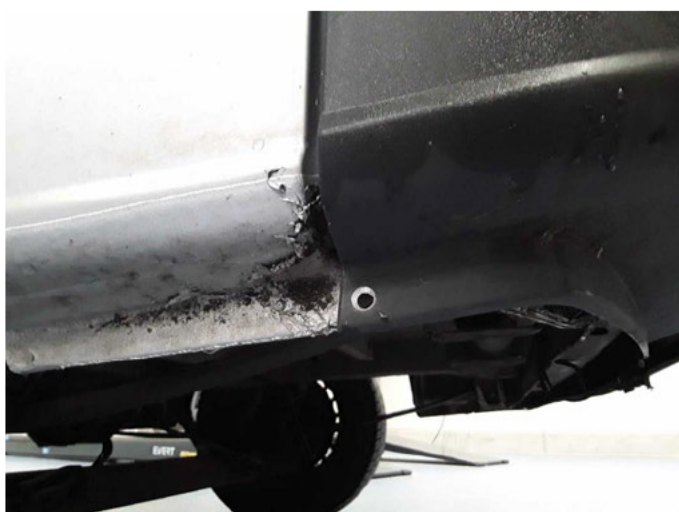
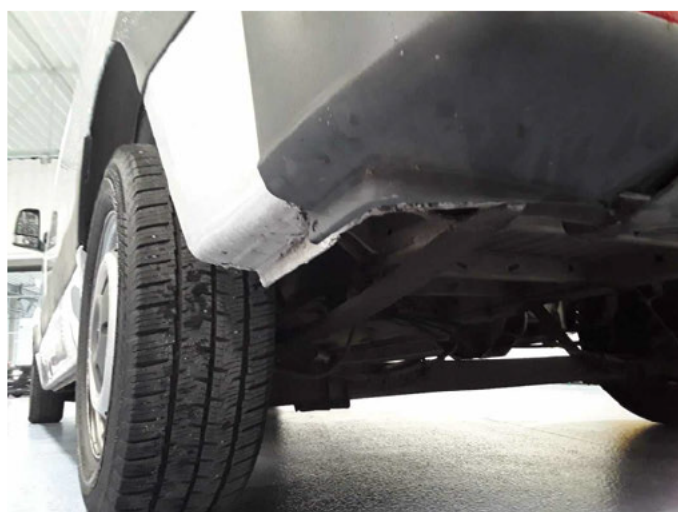
| Nr. | Bauteilgruppe | Beschreibung | Kosten (netto) | Minderwert |
|---|---|---|---|---|
| 9 | Seitenwand links | Radlauf - nicht fachgerecht instandgesetzt - erneuern | 0,00 € | 0,00 € |

**Beschädigung 9:** Seitenwand links: Radlauf - nicht fachgerecht instandgesetzt - erneuern

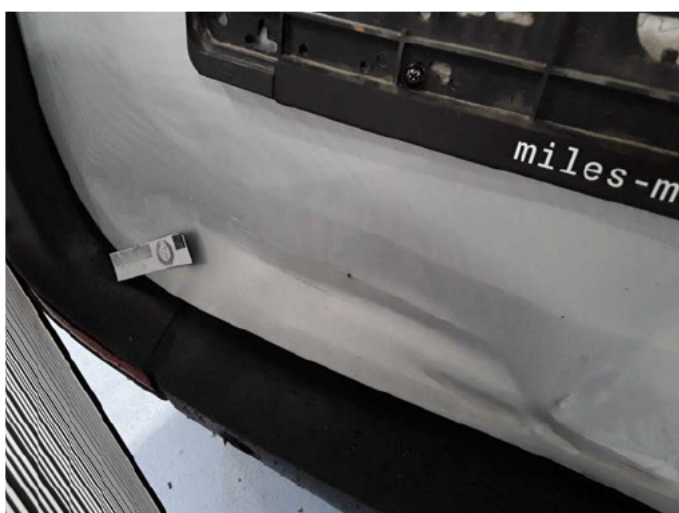
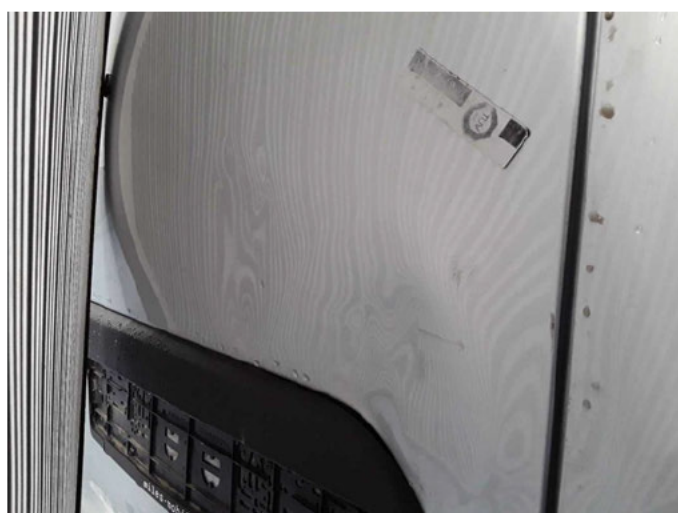
| Nr. | Bauteilgruppe | Beschreibung | Kosten (netto) | Minderwert |
|---|---|---|---|---|
| 10 | Tür hinten links | Tür - beschädigt - erneuern | 0,00 € | 0,00 € |

**Beschädigung 10:** Tür hinten links: Tür - beschädigt - erneuern

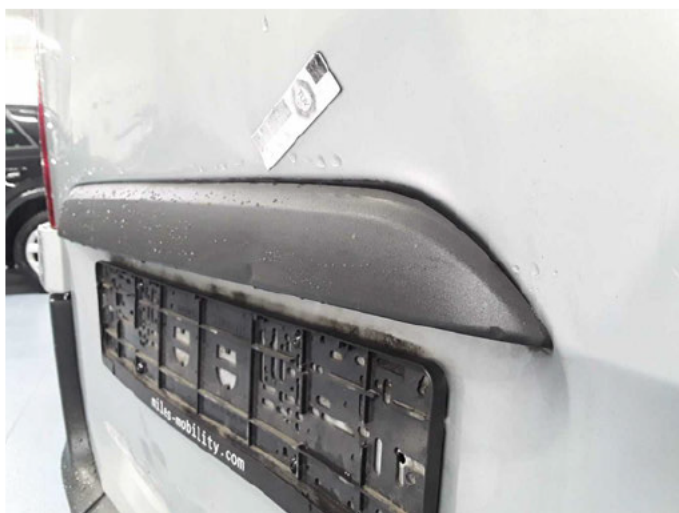
| Nr. | Bauteilgruppe | Beschreibung | Kosten (netto) | Minderwert |
|---|---|---|---|---|
| 11 | Heckklappe/-tür | Blenke Kennzeichenleuchte - beschädigt - erneuern | 0,00 € | 0,00 € |

**Beschädigung 11:** Heckklappe/-tür: Blende Kennzeichenleuchte - beschädigt - erneuern

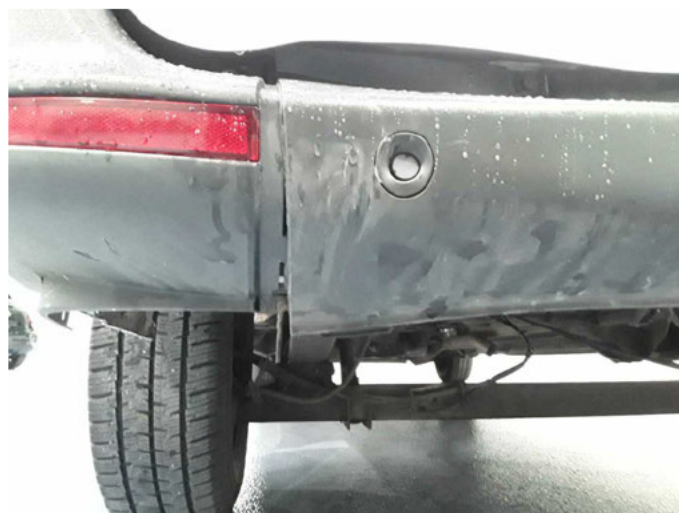
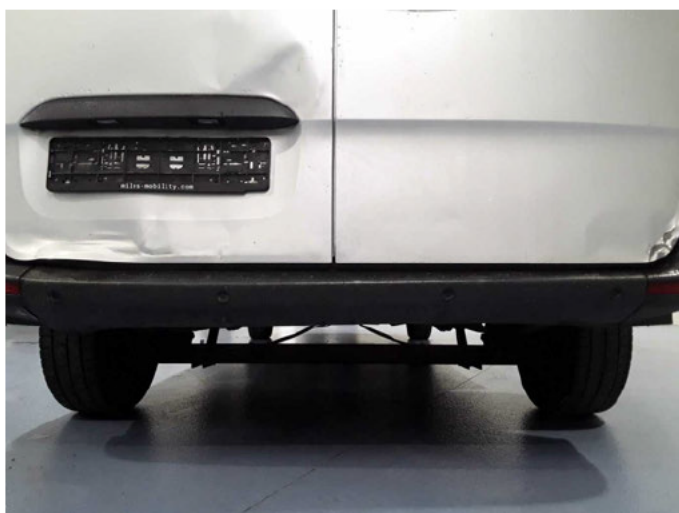
| Nr. | Bauteilgruppe | Beschreibung | Kosten (netto) | Minderwert |
|---|---|---|---|---|
| 12 | Stoßfänger hinten | Stoßfänger hinten (unlackiert) - beschädigt - erneuern | 0,00 € | 0,00 € |

**Beschädigung 12:** Stossfänger hinten: Stossfänger hinten (unlackiert) - beschädigt - erneuern

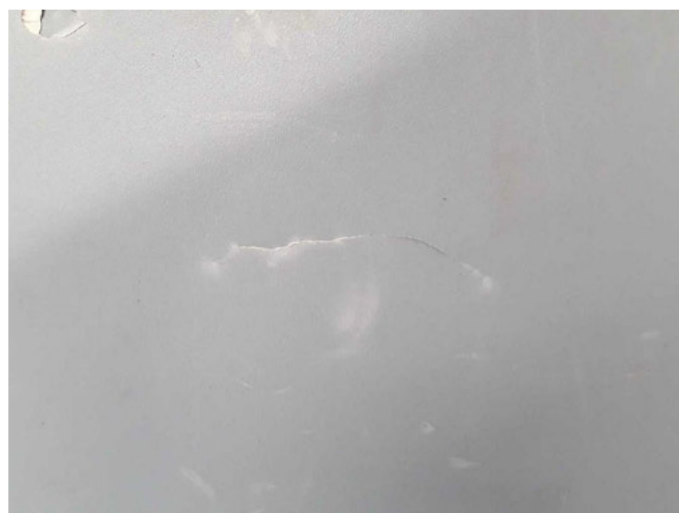
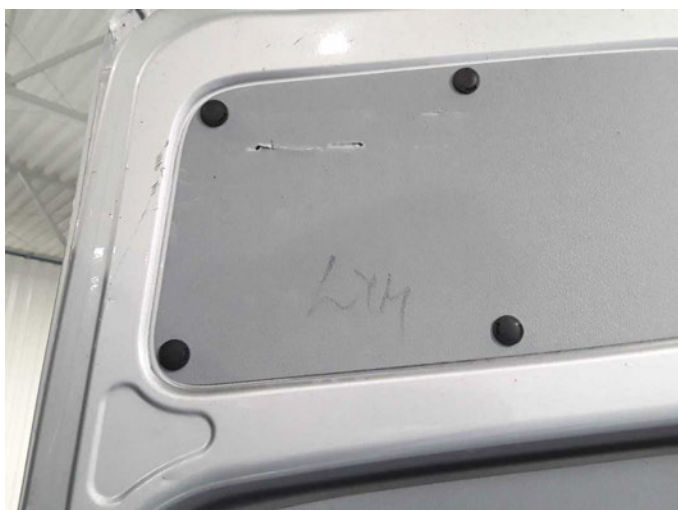
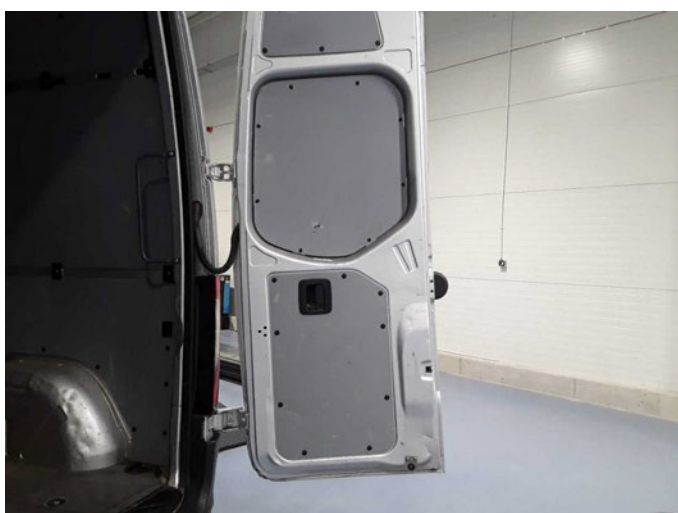
| Nr. | Bauteilgruppe | Beschreibung | Kosten (netto) | Minderwert |
|---|---|---|---|---|
| 13 | Heckklappe/-tür | Verkl. Hecktür Sperrholz unten - beschädigt - erneuern | 0,00 € | 0,00 € |

**Beschädigung 13:** Heckklappe/-tür: Verkl. Hecktür Sperrholz unten - beschädigt - erneuern

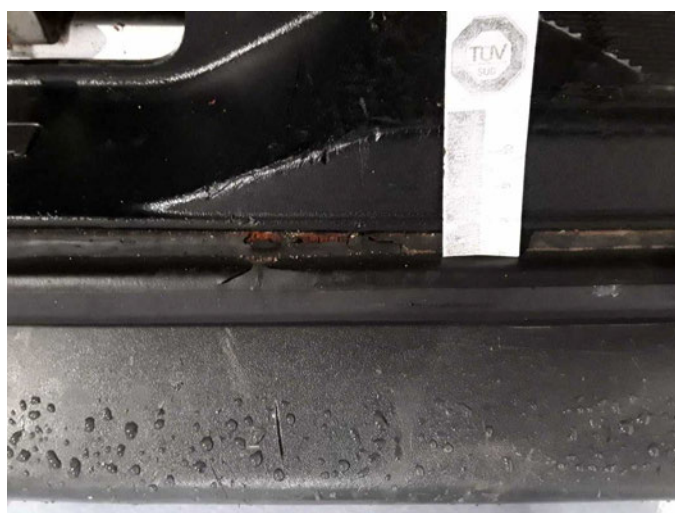
| Nr. | Bauteilgruppe | Beschreibung | Kosten (netto) | Minderwert |
|---|---|---|---|---|
| 14 | Heckklappe/-tür | Dichtung - beschädigt - erneuern | 0,00 € | 0,00 € |

**Beschädigung 14:** Heckklappe/-tür: Dichtung - beschädigt - erneuern

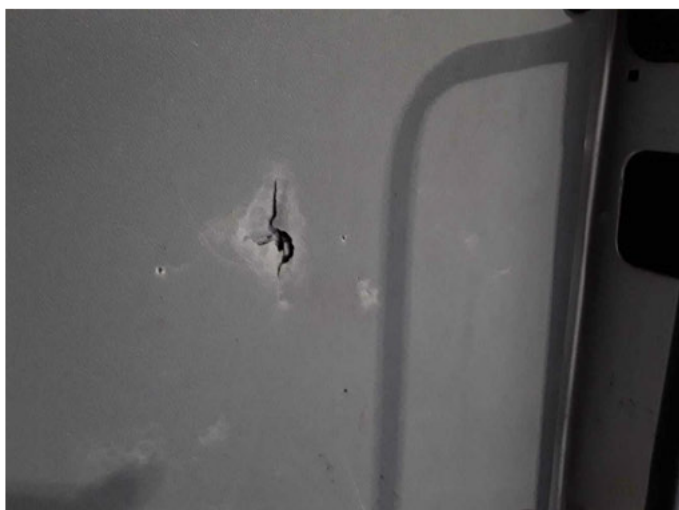
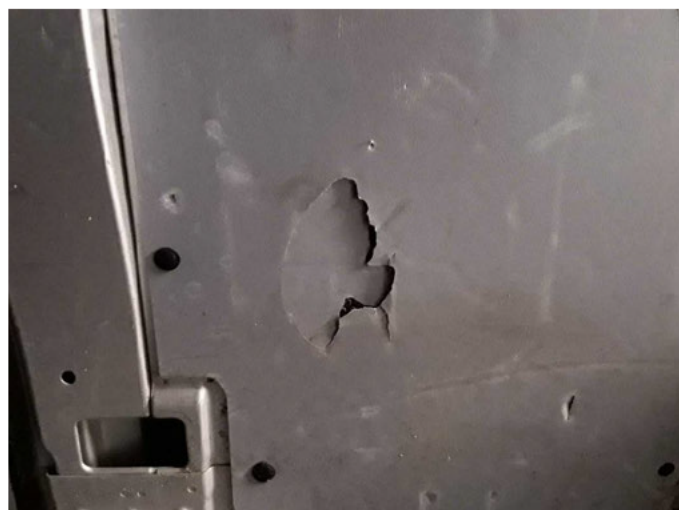
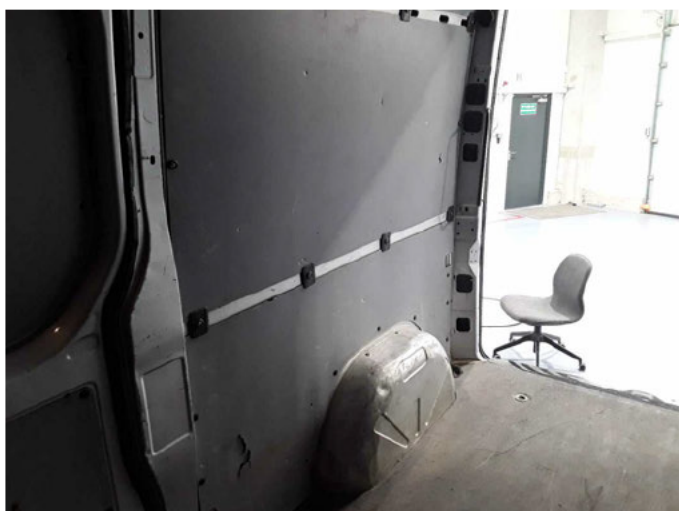
| Nr. | Bauteilgruppe | Beschreibung | Kosten (netto) | Minderwert |
|---|---|---|---|---|
| 15 | Verkleidungen/<br>Abdeckungen | Laderaumverkleidung rechts - beschädigt - erneuern | 0,00 € | 0,00 € |

**Beschädigung 15:** Verkleidungen/Abdeckungen: Laderaumverkleidung rechts - beschädigt - erneuern

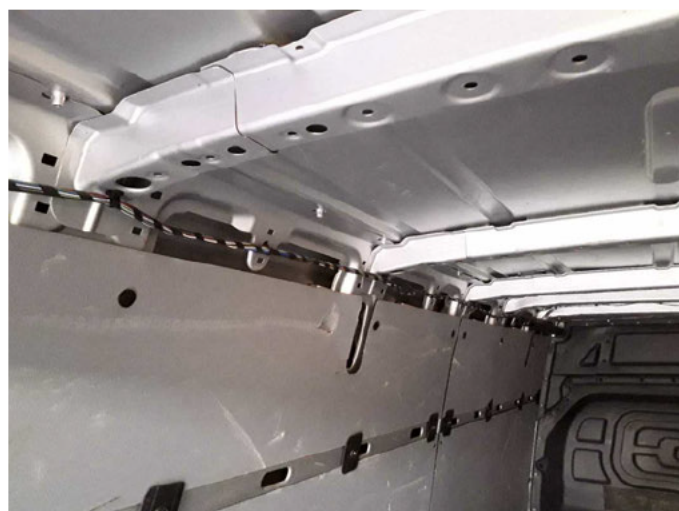
| Nr. | Bauteilgruppe | Beschreibung | Kosten (netto) | Minderwert |
|---|---|---|---|---|
| 16 | Seitenwand links | Innenverkleidung - fehlt - erneuern | 0,00 € | 0,00 € |

**Beschädigung 16:** Seitenwand links: Innenverkleidung - fehlt - erneuern

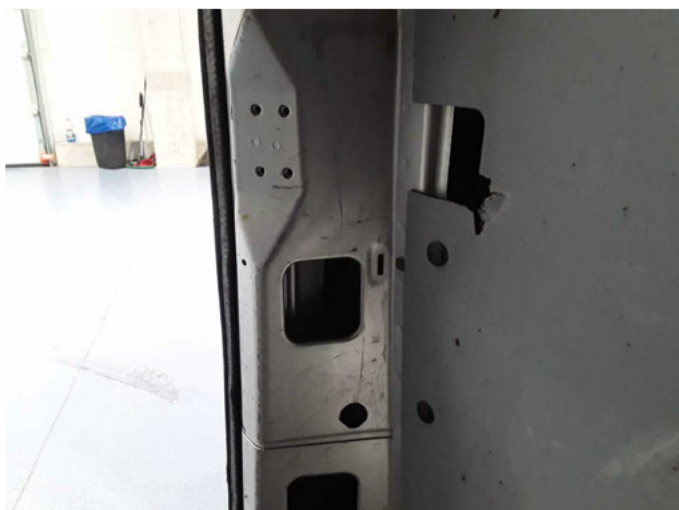
| Nr. | Bauteilgruppe | Beschreibung | Kosten (netto) | Minderwert |
|---|---|---|---|---|
| 18 | Verkleidungen/<br>Abdeckungen | D-Säule links Verkleidung innen - fehlt - erneuern | 0,00 € | 0,00 € |

**Beschädigung 18:** Verkleidungen/Abdeckungen: D-Säule links  
Verkleidung innen - fehlt - erneuern

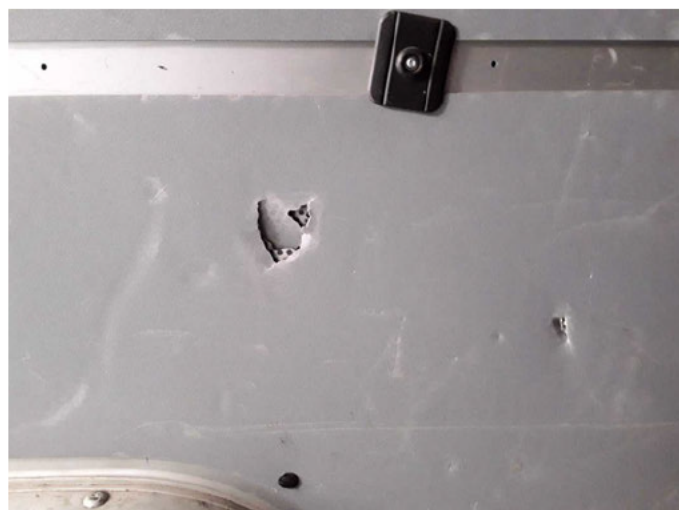
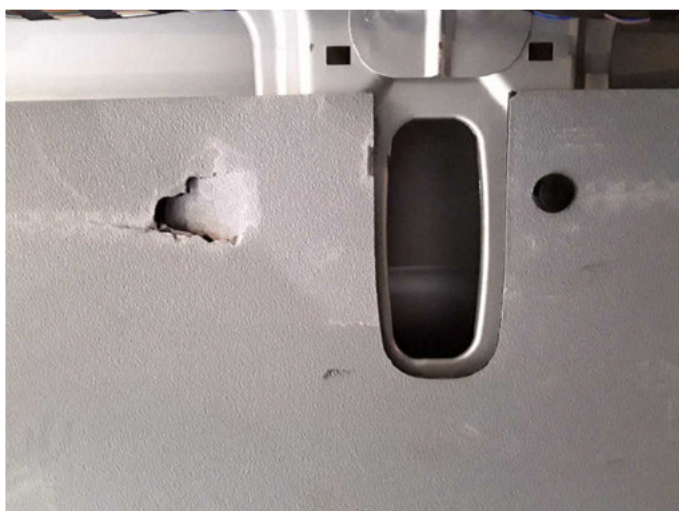
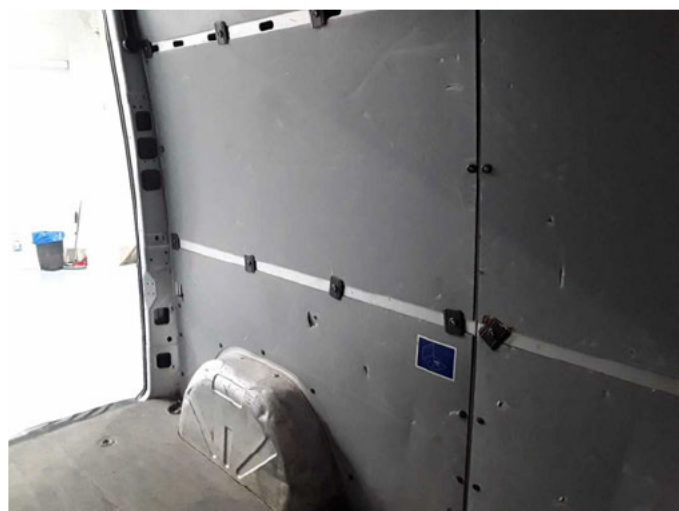
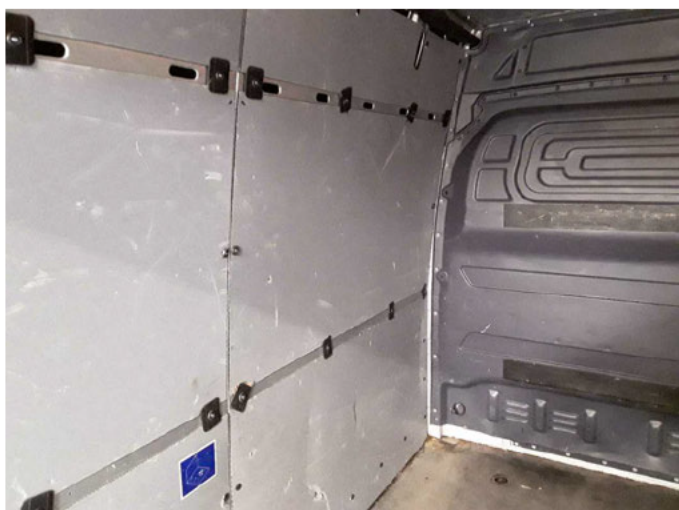
| Nr. | Bauteilgruppe | Beschreibung | Kosten (netto) | Minderwert |
|---|---|---|---|---|
| 19 | Verkleidungen/<br>Abdeckungen | Laderaumverkleidung links - beschädigt - erneuern | 0,00 € | 0,00 € |

**Beschädigung 19:** Verkleidungen/Abdeckungen: Laderaumverkleidung  
links - beschädigt - erneuern

**Beschädigung 19:** Verkleidungen/Abdeckungen: Laderaumverkleidung links - beschädigt - erneuern

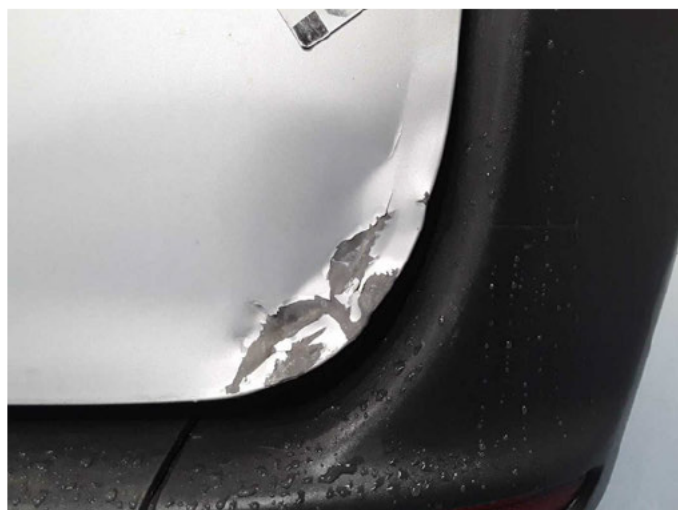
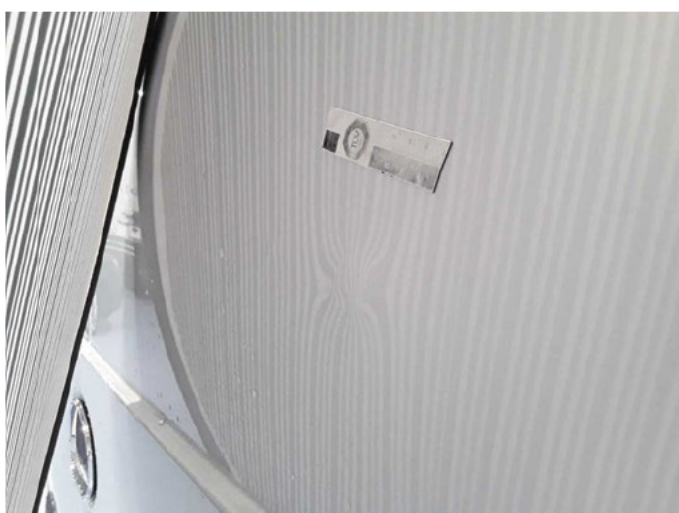
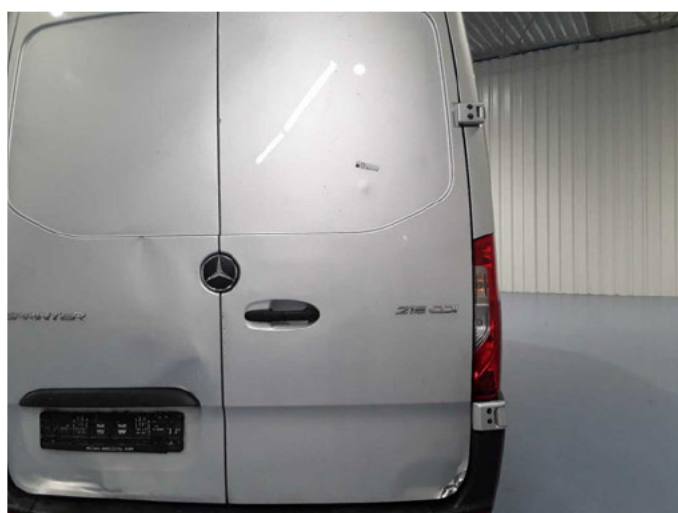
| Nr. | Bauteilgruppe | Beschreibung | Kosten (netto) | Minderwert |
|---|---|---|---|---|
| 20 | Heckklappe/-tür | Hecktür rechts - beschädigt - erneuern | 0,00 € | 0,00 € |

**Beschädigung 20:** Heckklappe/-tür: Hecktür rechts - beschädigt - erneuern

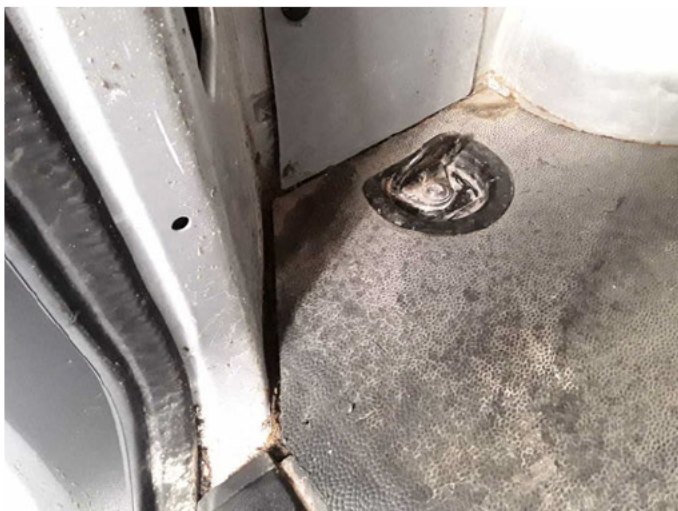
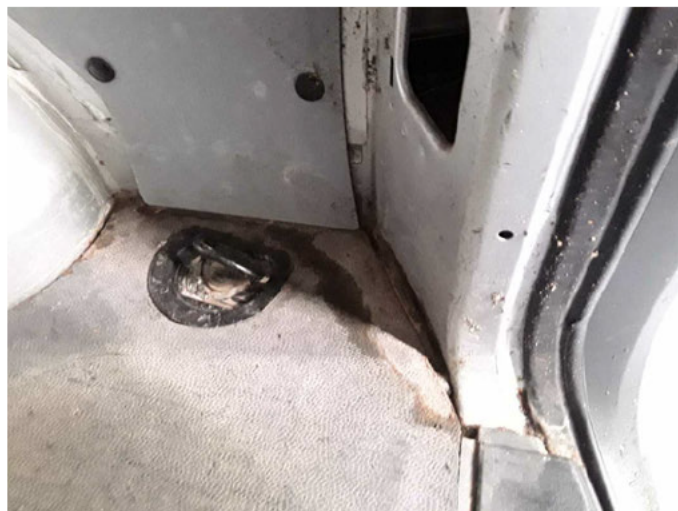
| Nr. | Bauteilgruppe | Beschreibung | Kosten (netto) | Minderwert |
|---|---|---|---|---|
| 22 | Interieur | Laderaumboden (Undicht) - verschmutzt - kein Abzug | 0,00 € | 0,00 € |

**Beschädigung 22:** Interieur: Laderaumboden (Undicht) - verschmutzt - kein Abzug

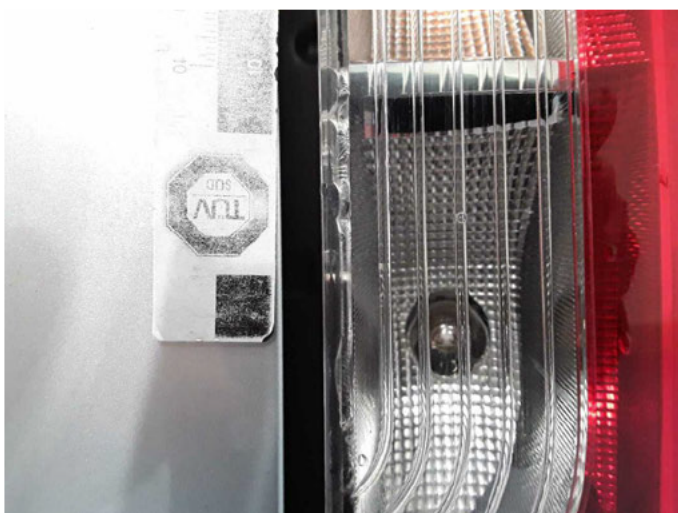
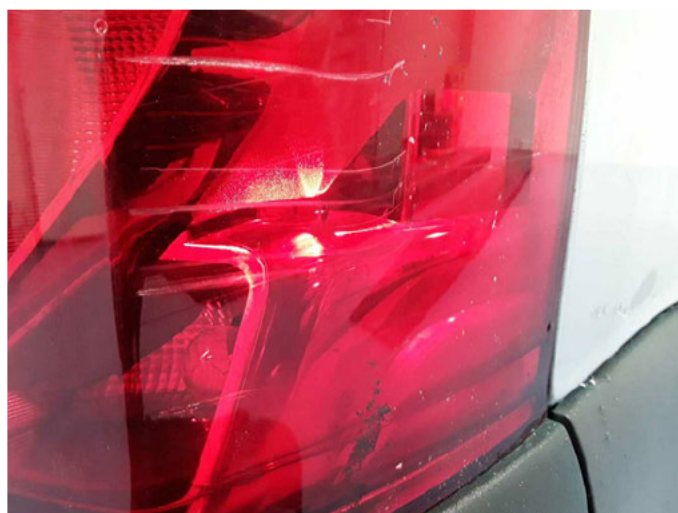
| Nr. | Bauteilgruppe | Beschreibung | Kosten (netto) | Minderwert |
|---|---|---|---|---|
| 23 | Heckleuchte | Heckleuchte rechts - beschädigt - erneuern | 0,00 € | 0,00 € |

**Beschädigung 23:** Heckleuchte: Heckleuchte rechts - beschädigt - erneuern

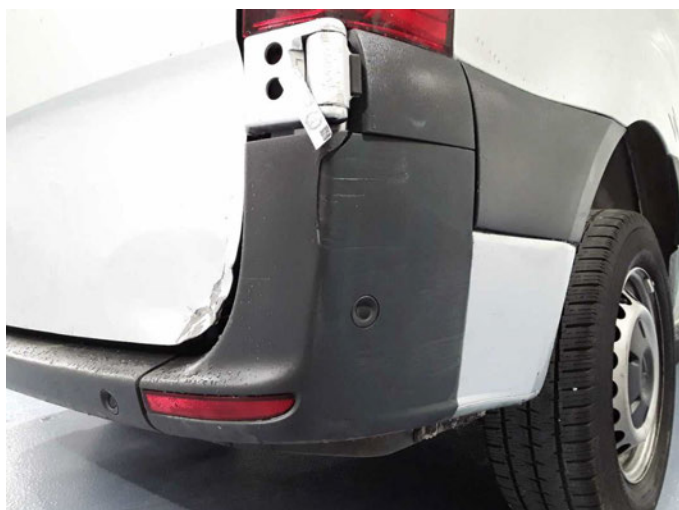
| Nr. | Bauteilgruppe | Beschreibung | Kosten (netto) | Minderwert |
|---|---|---|---|---|
| 24 | Stoßfänger hinten | Schutzleiste rechts - beschädigt - erneuern | 0,00 € | 0,00 € |

**Beschädigung 24:** Stossfänger hinten: Schutzleiste rechts - beschädigt - erneuern

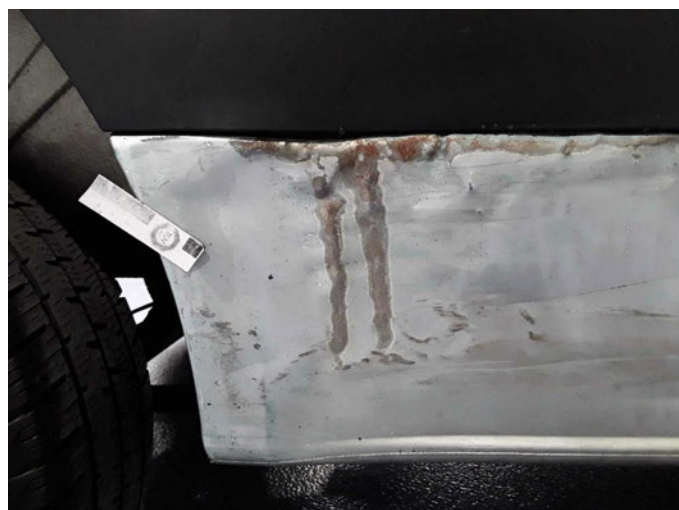
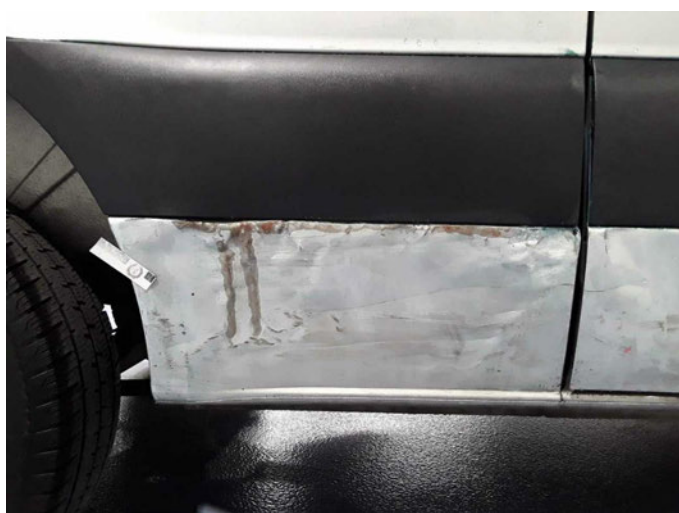
| Nr. | Bauteilgruppe | Beschreibung | Kosten (netto) | Minderwert |
|---|---|---|---|---|
| 25 | Schweller rechts | Schweller - beschädigt - erneuern | 0,00 € | 0,00 € |

**Beschädigung 25:** Schweller rechts: Schweller - beschädigt - erneuern

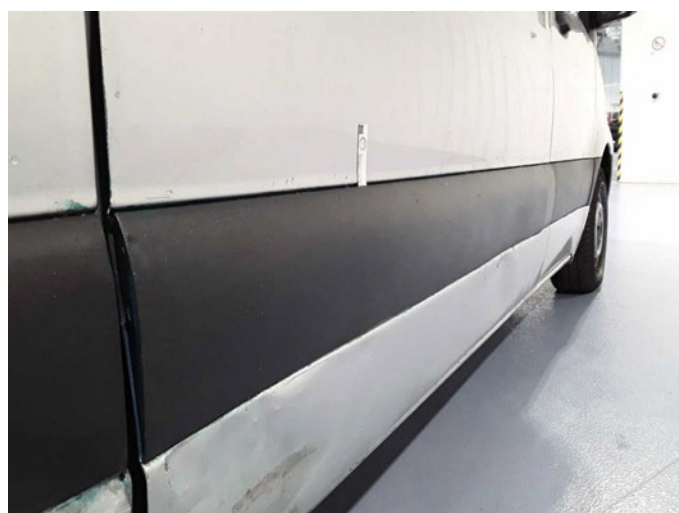
| Nr. | Bauteilgruppe | Beschreibung | Kosten (netto) | Minderwert |
|---|---|---|---|---|
| 26 | Schiebetür rechts | Schutzleiste - beschädigt - erneuern | 0,00 € | 0,00 € |

**Beschädigung 26:** Schiebetür rechts: Schutzleiste - beschädigt - erneuern

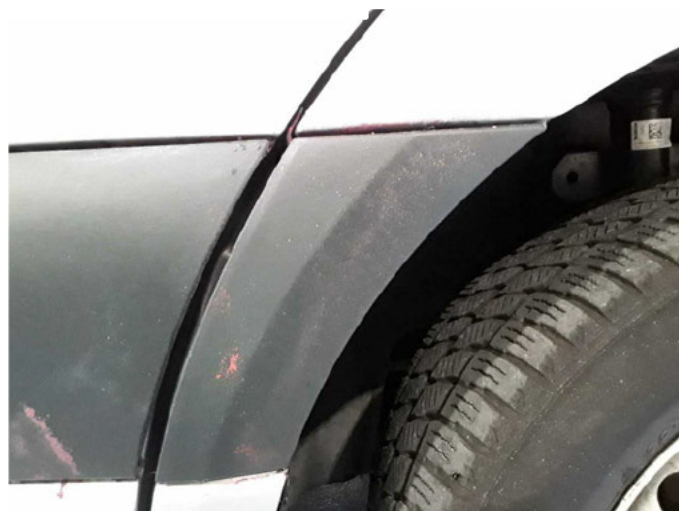
| Nr. | Bauteilgruppe | Beschreibung | Kosten (netto) | Minderwert |
|---|---|---|---|---|
| 27 | Kotflügel rechts | Zierleiste, -gitter - beschädigt - erneuern | 0,00 € | 0,00 € |

**Beschädigung 27:** Kotflügel rechts: Zierleiste, -gitter - beschädigt - erneuern

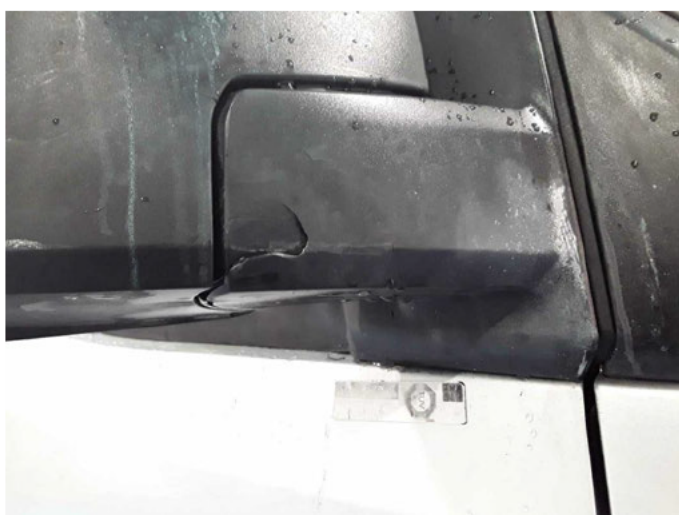
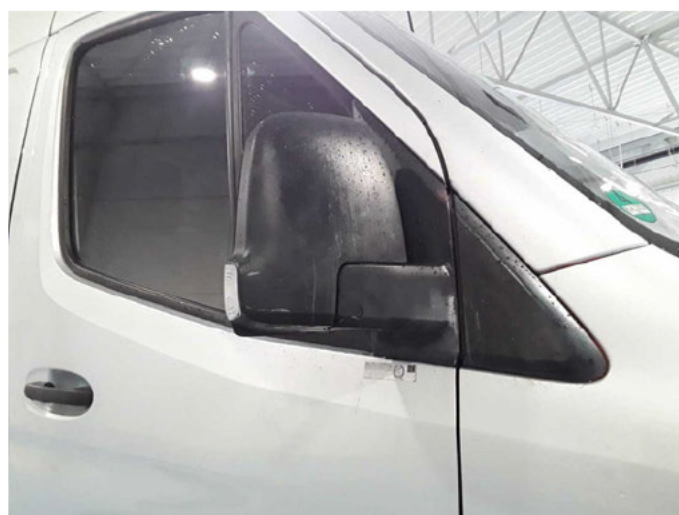
| Nr. | Bauteilgruppe | Beschreibung | Kosten (netto) | Minderwert |
|---|---|---|---|---|
| 28 | Außenspiegel rechts | Abdeckkappe - beschädigt - erneuern | 0,00 € | 0,00 € |

**Beschädigung 28:** Außenspiegel rechts: Abdeckkappe - beschädigt - erneuern

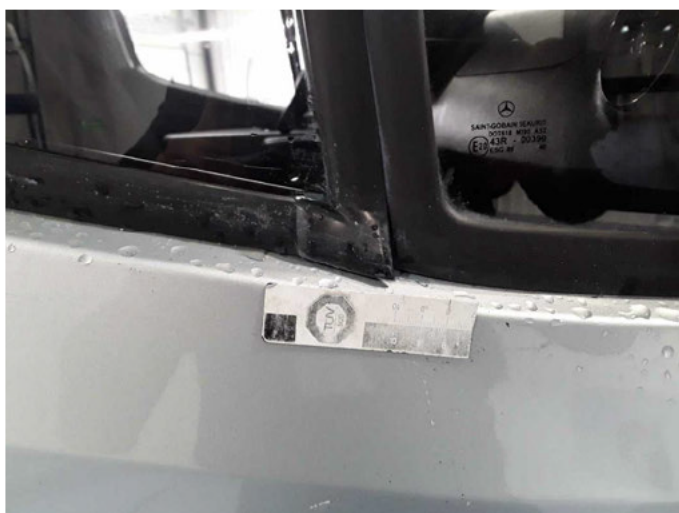
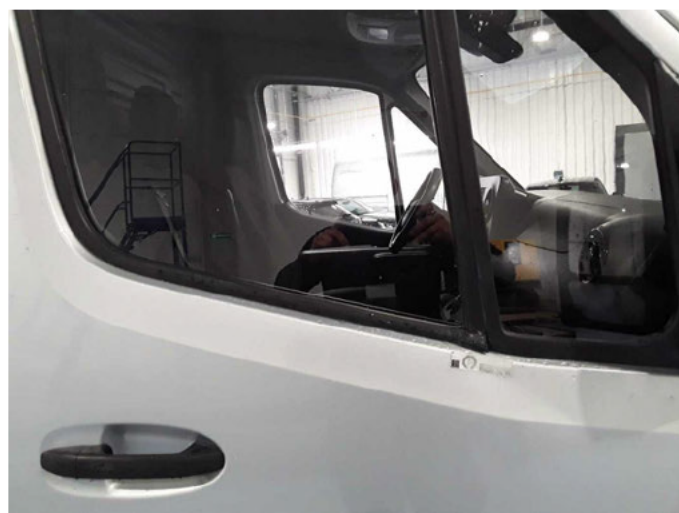
| Nr. | Bauteilgruppe | Beschreibung | Kosten (netto) | Minderwert |
|---|---|---|---|---|
| 29 | Verglasung | Türscheibendichtung vorn rechts - beschädigt - erneuern | 0,00 € | 0,00 € |

**Beschädigung 29:** Verglasung: Türscheibendichtung vorn rechts - beschädigt - erneuern

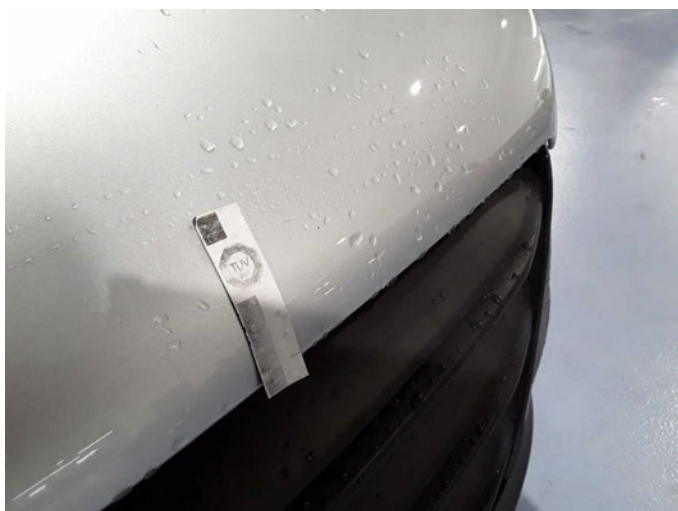
| Nr. | Bauteilgruppe | Beschreibung | Kosten (netto) | Minderwert |
|---|---|---|---|---|
| 32 | Motorhaube | Motorhaube - Delle(n) - sanft instandsetzen | 0,00 € | 0,00 € |

**Beschädigung 32:** Motorhaube: Motorhaube - Delle(n) - sanft instandsetzen

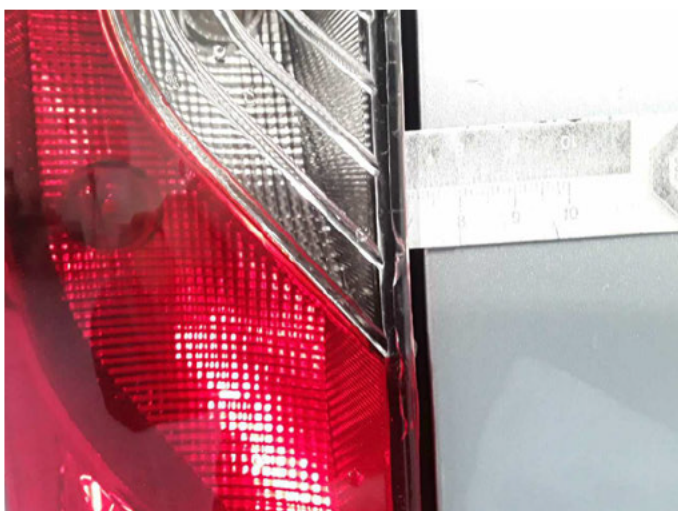
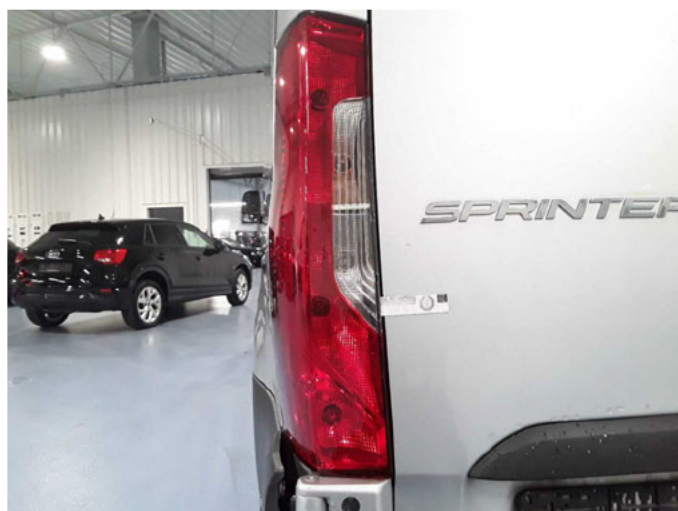
| Nr. | Bauteilgruppe | Beschreibung | Kosten (netto) | Minderwert |
|---|---|---|---|---|
| 35 | Heckleuchte | Heckleuchte links - beschädigt - erneuern | 0,00 € | 0,00 € |

**Beschädigung 35:** Heckleuchte: Heckleuchte links - beschädigt - erneuern

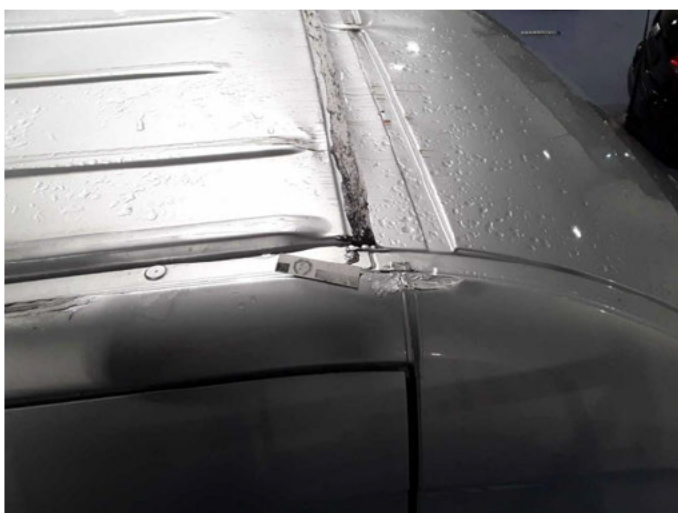
| Nr. | Bauteilgruppe | Beschreibung | Kosten (netto) | Minderwert |
|---|---|---|---|---|
| 37 | Fahrzeugdach | Dachholm rechts - beschädigt - erneuern | 0,00 € | 0,00 € |

**Beschädigung 37:** Fahrzeugdach: Dachholm rechts - beschädigt - erneuern

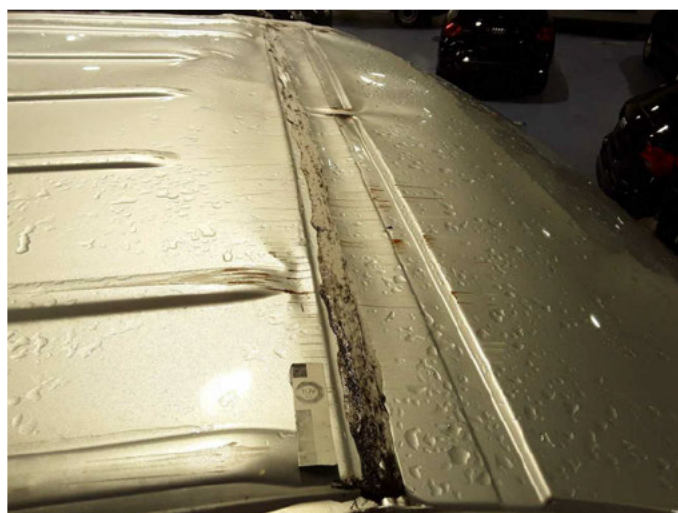
| Nr. | Bauteilgruppe | Beschreibung | Kosten (netto) | Minderwert |
|---|---|---|---|---|
| 38 | Fahrzeugdach | Dach - beschädigt - erneuern | 0,00 € | 0,00 € |

**Beschädigung 38:** Fahrzeugdach: Dach - beschädigt - erneuern

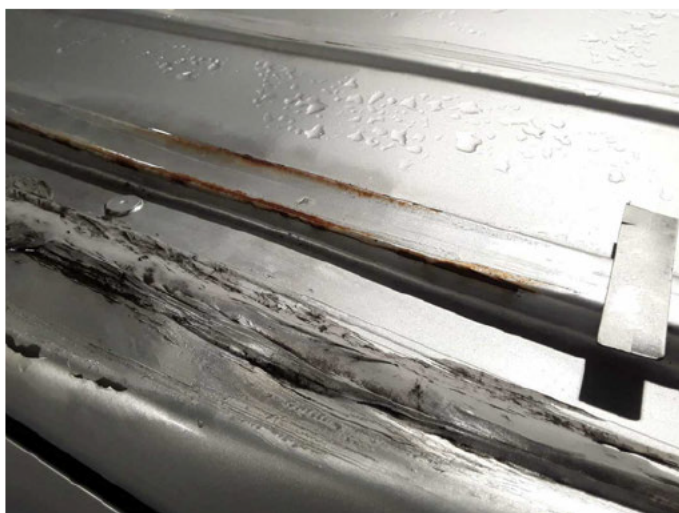
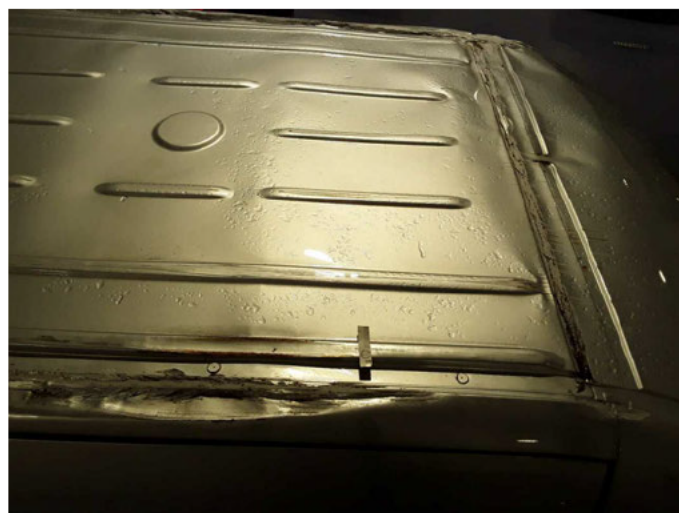
| Nr. | Bauteilgruppe | Beschreibung | Kosten (netto) | Minderwert |
|---|---|---|---|---|
| 39 | Fahrzeugdach | Dach - verformt - erneuern | 0,00 € | 0,00 € |

**Beschädigung 39:** Fahrzeugdach: Dach - verformt - erneuern

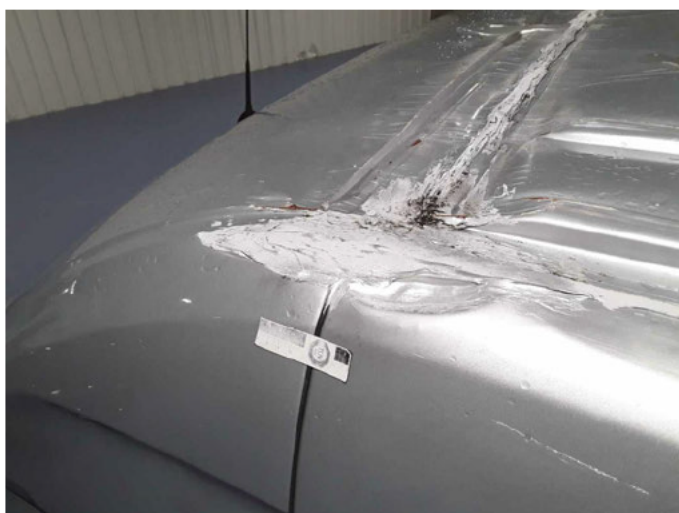
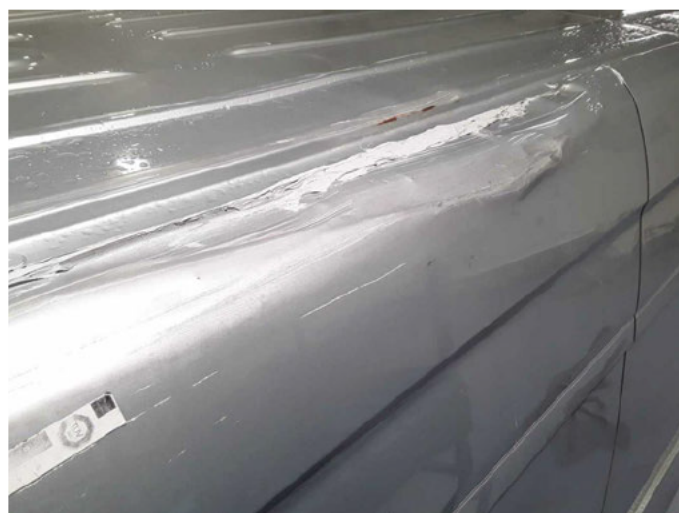
| Nr. | Bauteilgruppe | Beschreibung | Kosten (netto) | Minderwert |
|---|---|---|---|---|
| 40 | Fahrzeugdach | Dachholm links - beschädigt - erneuern | 0,00 € | 0,00 € |

**Beschädigung 40:** Fahrzeugdach: Dachholm links - beschädigt - erneuern

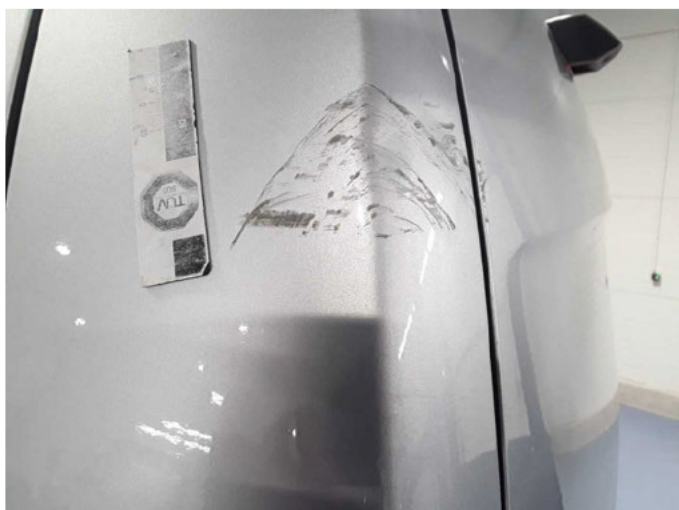
| Nr. | Bauteilgruppe | Beschreibung | Kosten (netto) | Minderwert |
|---|---|---|---|---|
| 41 | Karosserie | D-Säule links - verkratzt / verschürft - lackieren | 0,00 € | 0,00 € |

**Beschädigung 41:** Karosserie: D-Säule links - verkratzt / verschürft - lackieren
