Hersteller: Mercedes-Benz

Modell: Sprinter

FIN: W1V9106231P497669

Verkaufsgutachten

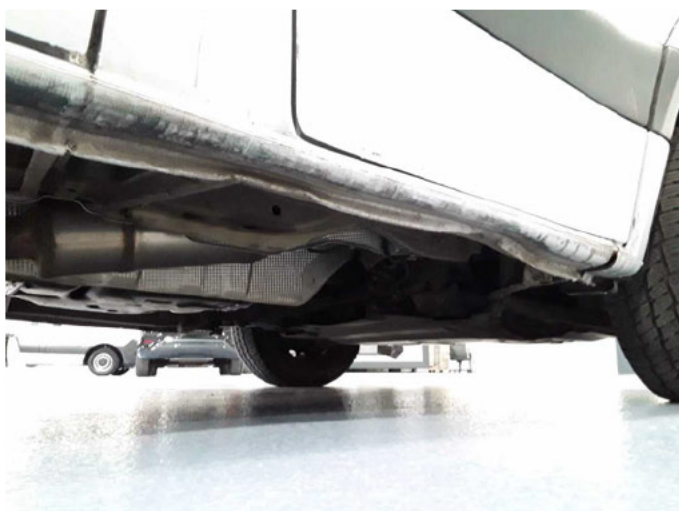
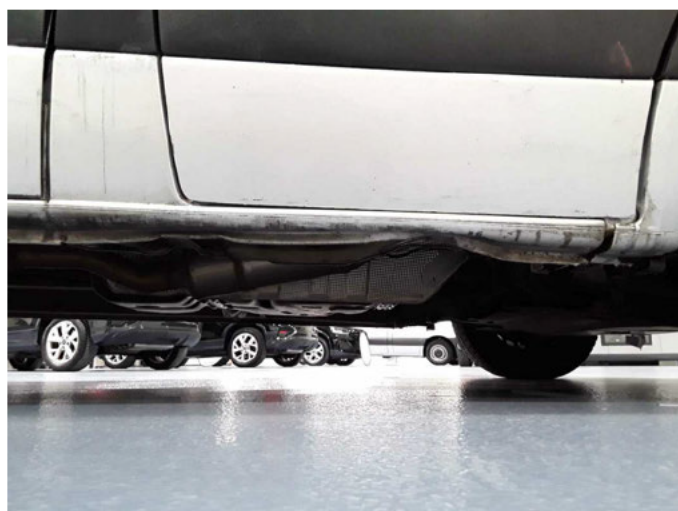
| Nr. | Bauteilgruppe | Beschreibung | Kosten (netto) | Minderwert |
|---|---|---|---|---|
| 42 | Schweller rechts | Schweller - beschädigt - erneuern | 0,00 € | 0,00 € |

**Beschädigung 42:** Schweller rechts: Schweller - beschädigt - erneuern

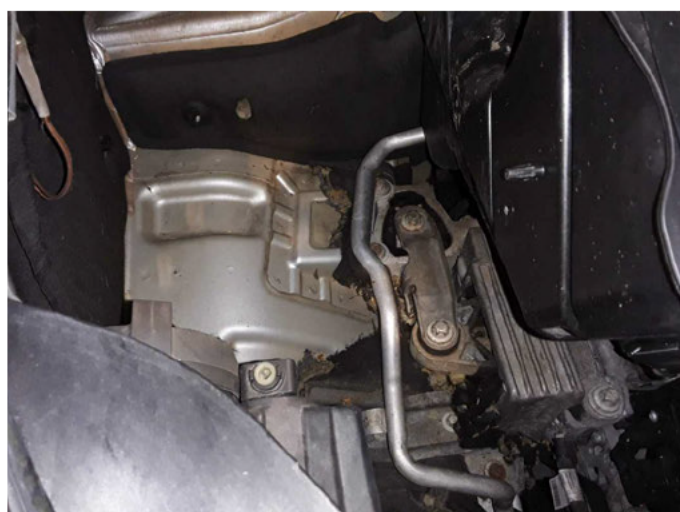
| Nr. | Bauteilgruppe | Beschreibung | Kosten (netto) | Minderwert |
|---|---|---|---|---|
| 44 | Motor | Motorabdeckung - beschädigt - erneuern | 0,00 € | 0,00 € |

**Beschädigung 44:** Motor: Motorabdeckung - beschädigt - erneuern

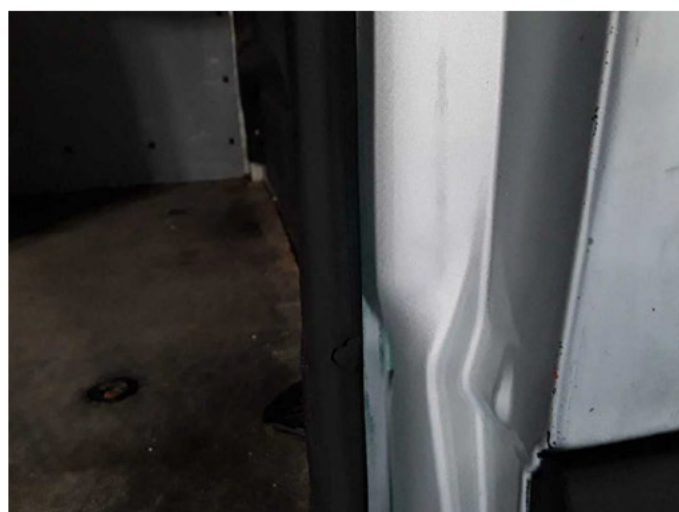
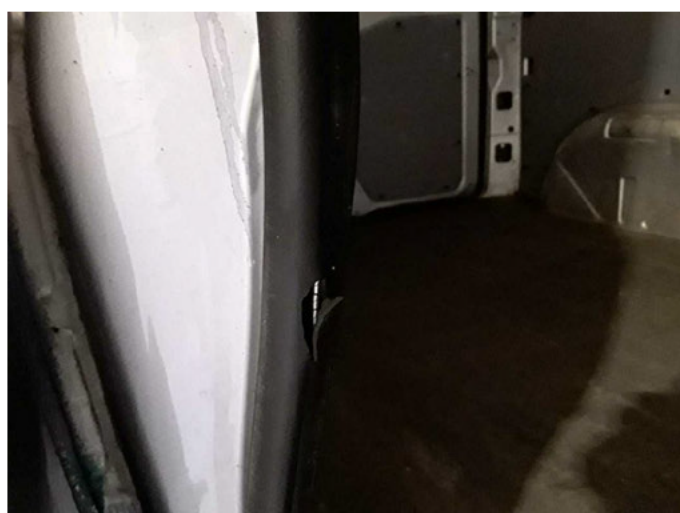
| Nr. | Bauteilgruppe | Beschreibung | Kosten (netto) | Minderwert |
|---|---|---|---|---|
| 45 | Schiebetür rechts | Türdichtung - beschädigt - erneuern | 0,00 € | 0,00 € |

**Beschädigung 45:** Schiebetür rechts: Türdichtung - beschädigt - erneuern

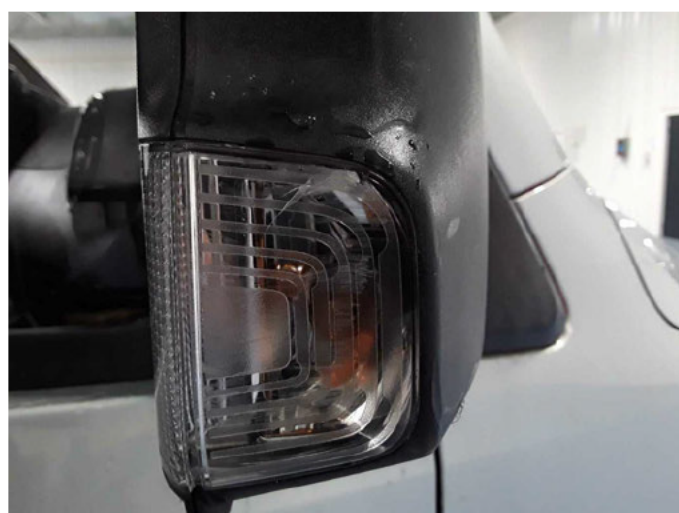
| Nr. | Bauteilgruppe | Beschreibung | Kosten (netto) | Minderwert |
|---|---|---|---|---|
| 46 | Blinkleuchte | Spiegel rechts - beschädigt - erneuern | 0,00 € | 0,00 € |

**Beschädigung 46:** Blinkleuchte: Spiegel rechts - beschädigt - erneuern

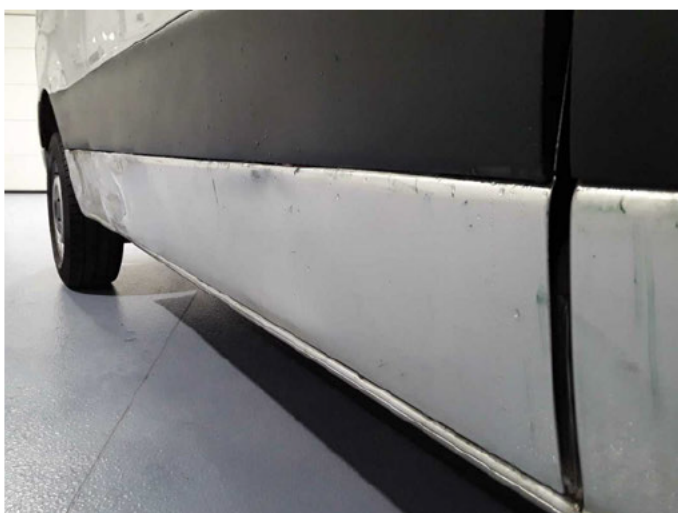
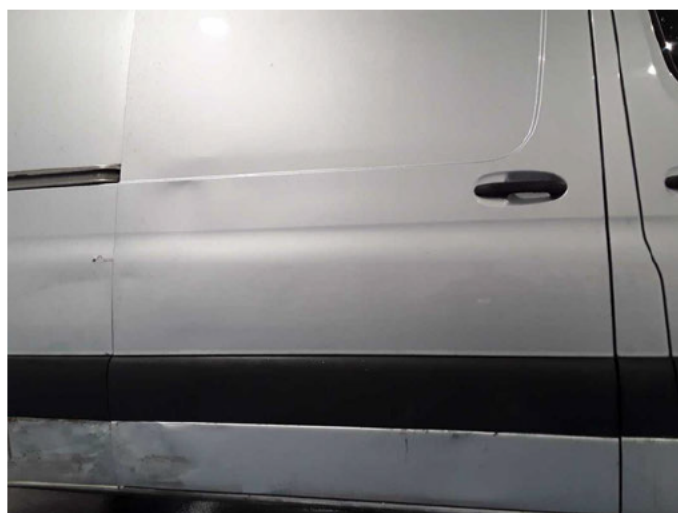
| Nr. | Bauteilgruppe | Beschreibung | Kosten (netto) | Minderwert |
|---|---|---|---|---|
| 48 | Schiebetür rechts | Schiebetür - beschädigt - erneuern | 0,00 € | 0,00 € |

**Beschädigung 48:** Schiebetür rechts: Schiebetür - beschädigt - erneuern

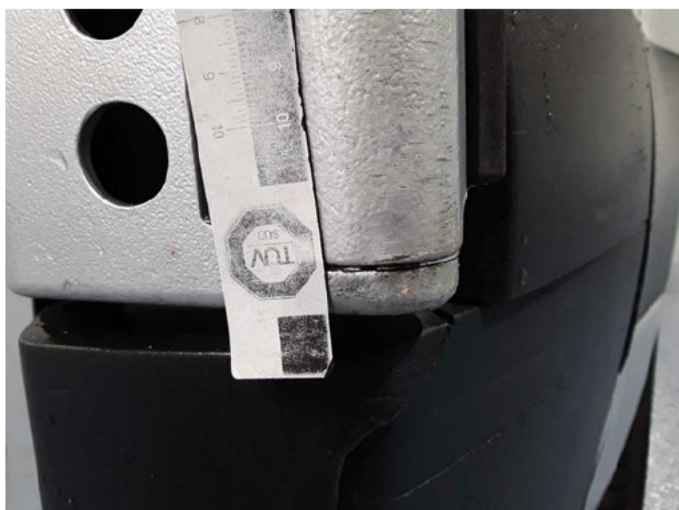
| Nr. | Bauteilgruppe | Beschreibung | Kosten (netto) | Minderwert |
|---|---|---|---|---|
| 50 | Heckklappe/-tür | Scharnier unten - verkratzt / verschürft - lackieren | 0,00 € | 0,00 € |

**Beschädigung 50:** Heckklappe/-tür: Scharnier unten - verkratzt / verschürft - lackieren

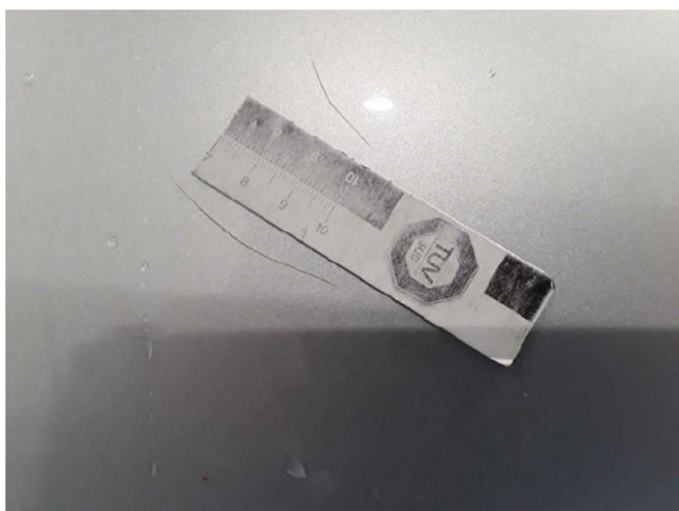
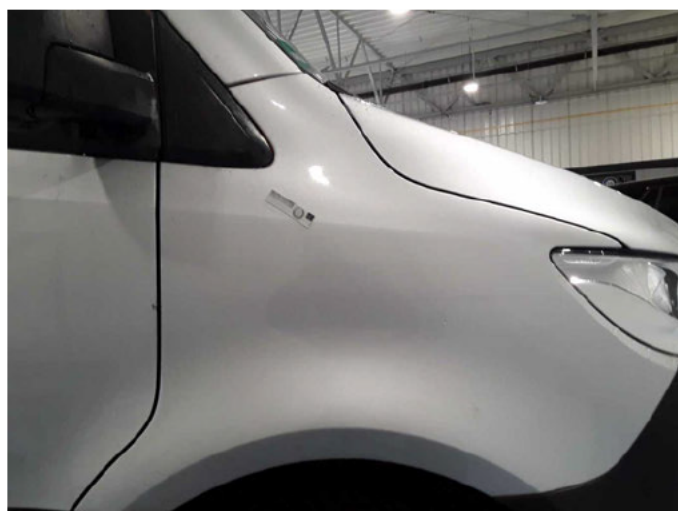
| Nr. | Bauteilgruppe | Beschreibung | Kosten (netto) | Minderwert |
|---|---|---|---|---|
| 51 | Kotflügel rechts | Kotflügel rechts - Kratzer - lackieren | 0,00 € | 0,00 € |

**Beschädigung 51:** Kotflügel rechts: Kotflügel rechts - Kratzer - lackieren

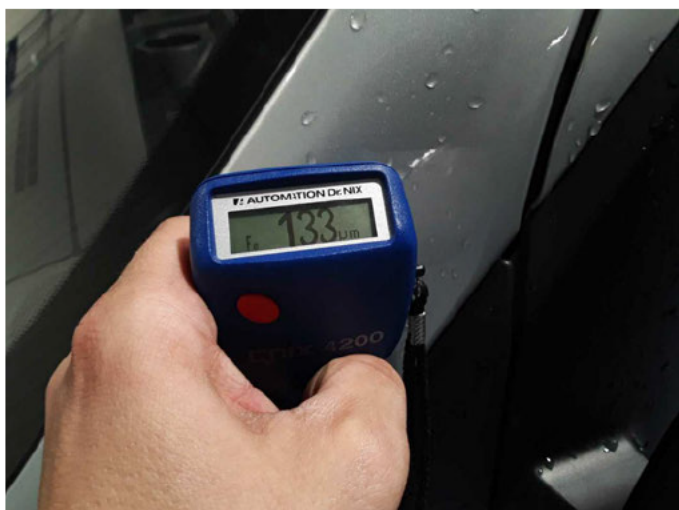
**Dachholm links:** 133 µm
