Zustandsbericht

Protokollnummer: 45140734  
Auftrags-Nr / Referenz: 35000607  
Besichtigungsdatum: 22.04.2026

| Hersteller / Modell | Volvo XC90 B5 AWD Inscription Mild-Hybrid Geartronic | | |

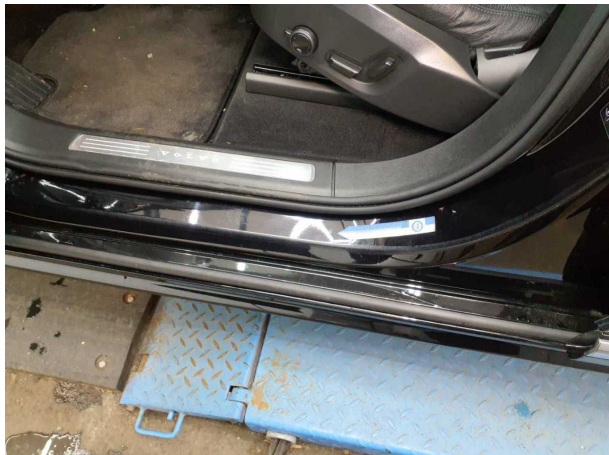
| Nr. | Bauteilgruppe | Beschreibung |
|---|---|---|
| 1 | Schweller links | Einstieg - Kratzer - Smart Repair |

**Beschädigung #1:** Schweller links: Einstieg - Kratzer - Smart Repair

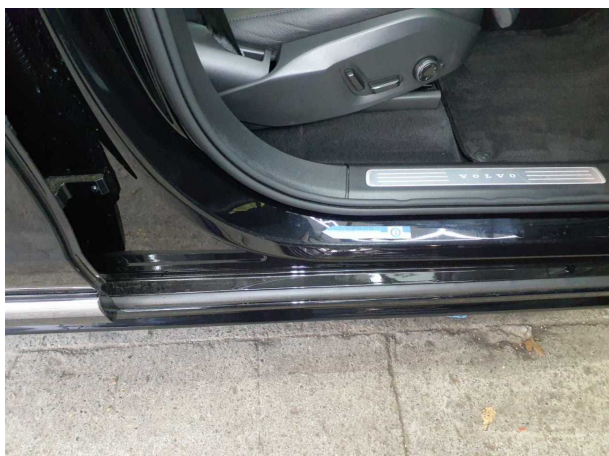
| Nr. | Bauteilgruppe | Beschreibung |
|---|---|---|
| 2 | Schweller rechts | Einstieg - Kratzer - Smart Repair |

**Beschädigung #2:** Schweller rechts: Einstieg - Kratzer - Smart Repair

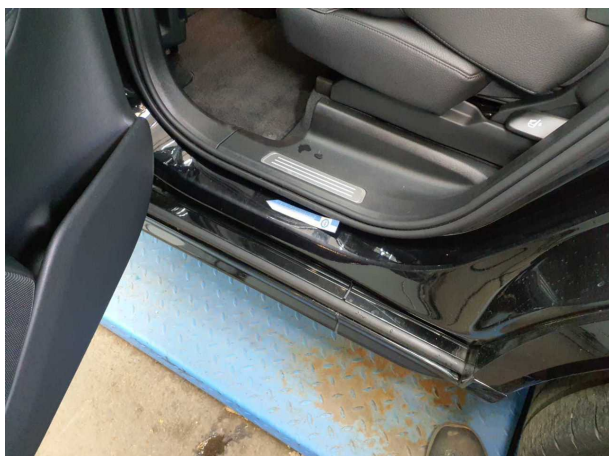
| Nr. | Bauteilgruppe | Beschreibung |
|---|---|---|
| 3 | Seitenwand links | Einstieg - Kratzer - Smart Repair |

**Beschädigung #3:** Seitenwand links: Einstieg - Kratzer - Smart Repair

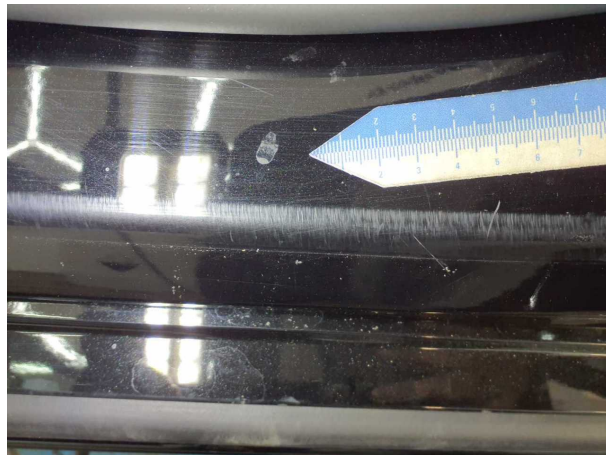
**Beschädigung #1:** Schweller links: Einstieg - Kratzer - Smart Repair

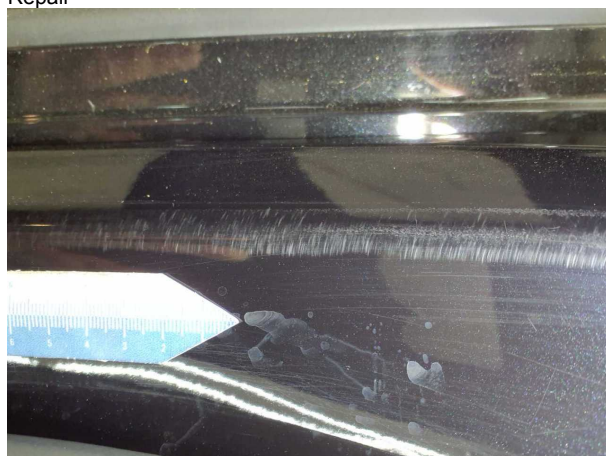
**Beschädigung #2:** Schweller rechts: Einstieg - Kratzer - Smart Repair

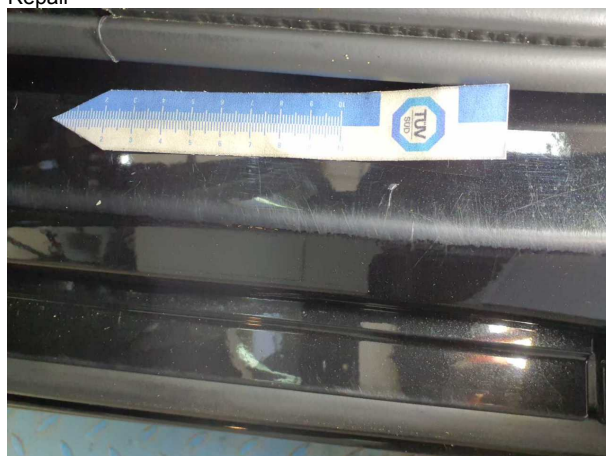
**Beschädigung #3:** Seitenwand links: Einstieg - Kratzer - Smart Repair

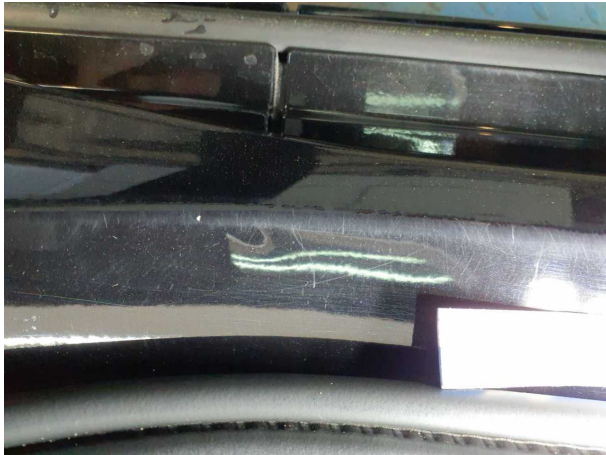
**Beschädigung #3:** Seitenwand links: Einstieg - Kratzer - Smart Repair

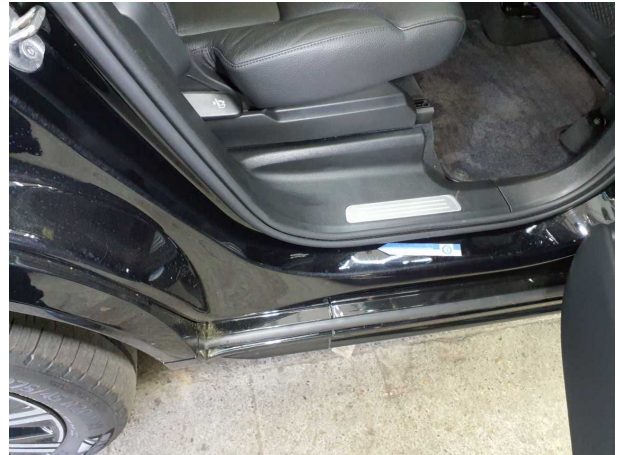
| Nr. | Bauteilgruppe | Beschreibung |
|---|---|---|
| 4 | Seitenwand rechts | Einstieg - Kratzer - Smart Repair |

**Beschädigung #4:** Seitenwand rechts: Einstieg - Kratzer - Smart Repair

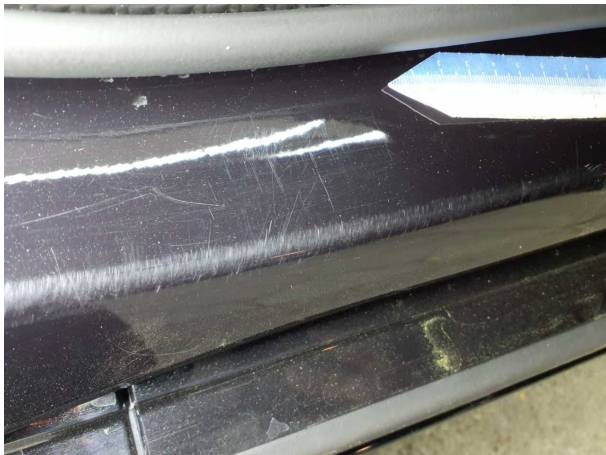
**Beschädigung #4:** Seitenwand rechts: Einstieg - Kratzer - Smart Repair

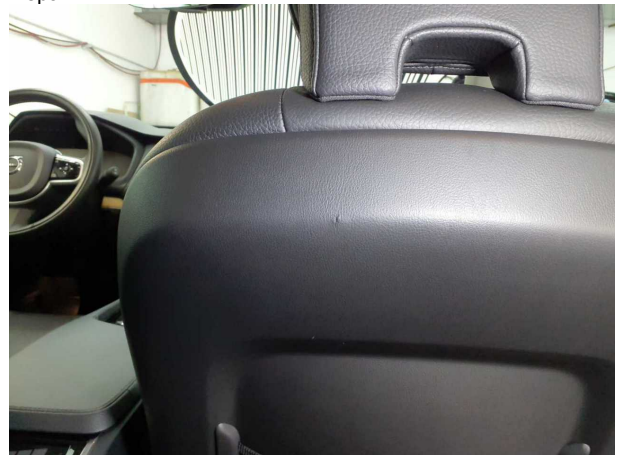
| Nr. | Bauteilgruppe | Beschreibung |
|---|---|---|
| 5 | Sitz vorn | Lehne rechts - Kratzer - erneuern |

**Beschädigung #5:** Sitz vorn: Lehne rechts - Kratzer - erneuern

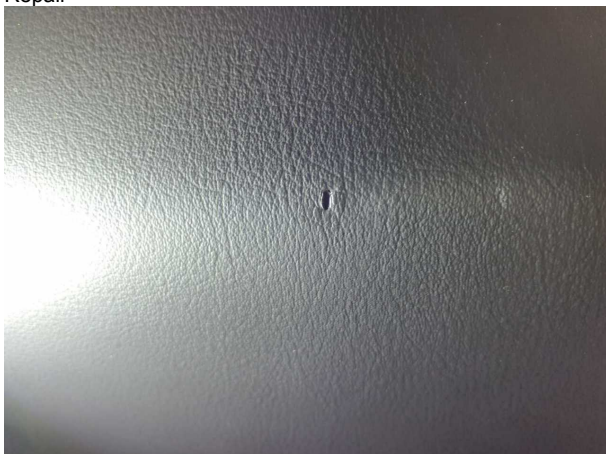
**Beschädigung #5:** Sitz vorn: Lehne rechts - Kratzer - erneuern

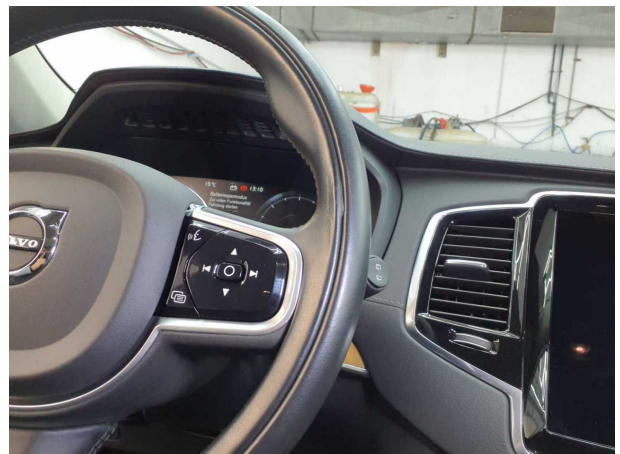
| Nr. | Bauteilgruppe | Beschreibung |
|---|---|---|
| 7 | Lenkanlage | Lenkrad - beschädigt - erneuern |

**Beschädigung #7:** Lenkanlage: Lenkrad - beschädigt - erneuern

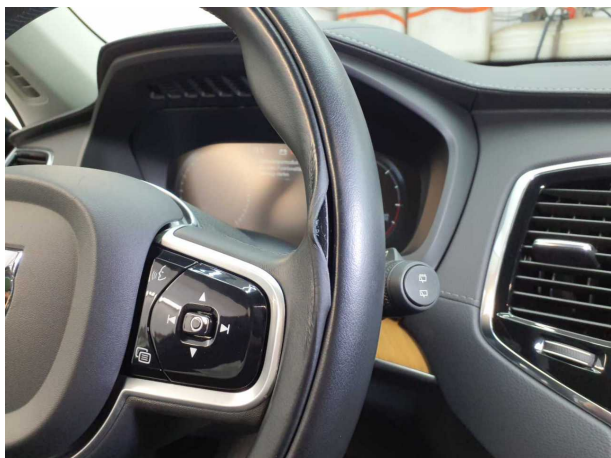
**Beschädigung #7:** Lenkanlage: Lenkrad - beschädigt - erneuern

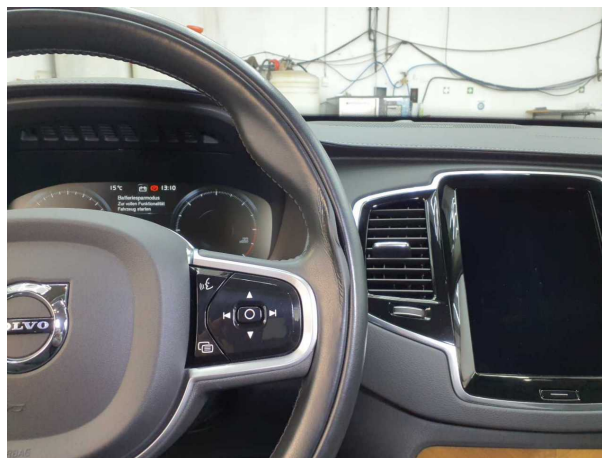
**Beschädigung #7:** Lenkanlage: Lenkrad - beschädigt - erneuern
