## Fahrzeugbeschreibung

| <b>Fahrzeug:</b> | <b>BMW i4 eDrive40 Schräghecklimousine 5-türig 0 ccm 340 PS / 250 KW Elektrisch Automatik</b> | | |
| Amtliches Kennzeichen: | M -Y 2130E | Fahrgestell-Nummer: | WBY71AW040FT62997 |

| Kunde : | Allane SE | | |

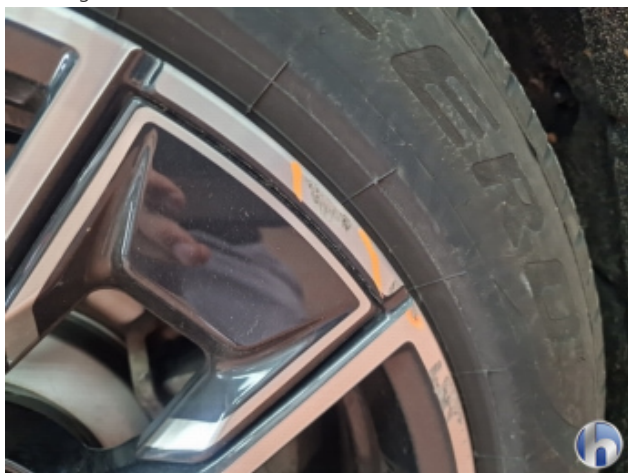
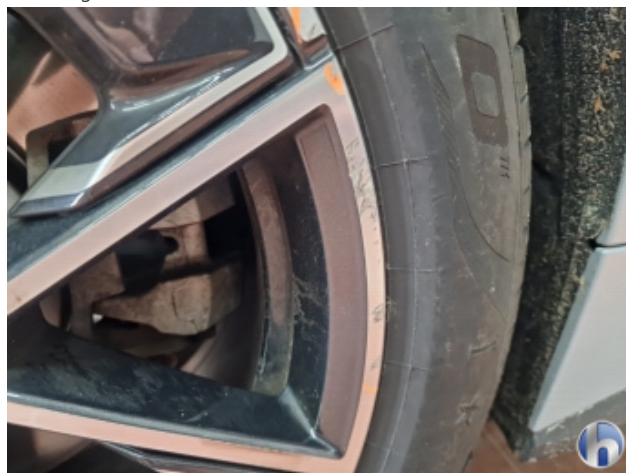
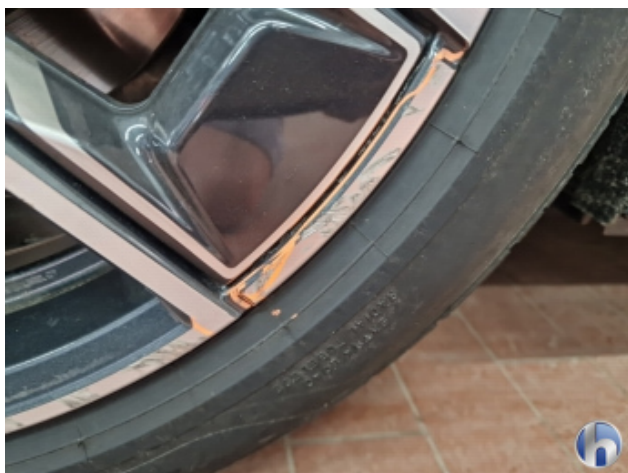
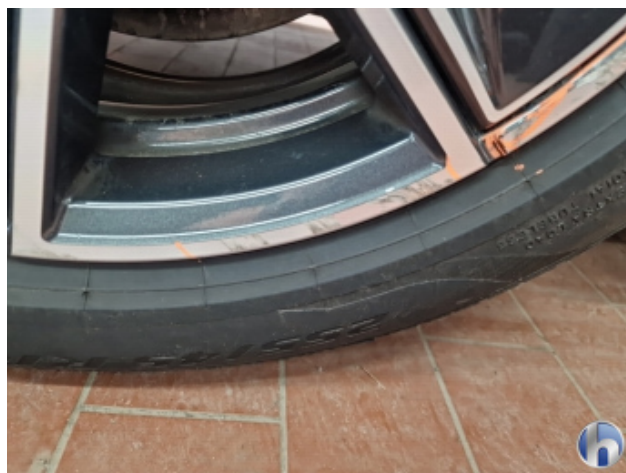
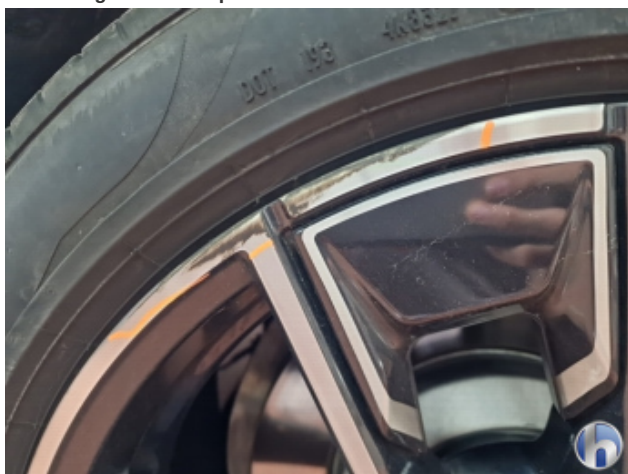
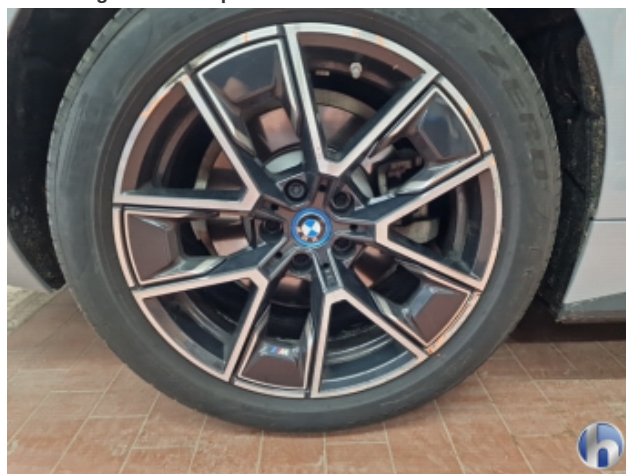
| | Bauteil | Schaden | Rep.-Art |
|---|---|---|---|
| 1. | Felge Hinten - Rechts | Beschädigt | Smart Repair |

1. Felge Hinten - Rechts  
Beschädigt - Smart Repair

1. Felge Hinten - Rechts  
**Beschädigt - Smart Repair**

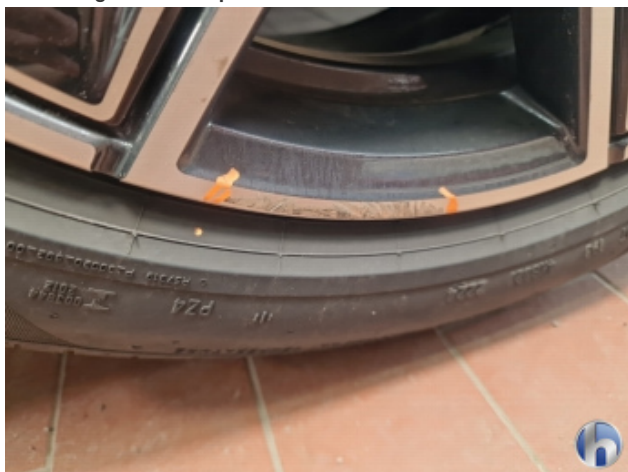
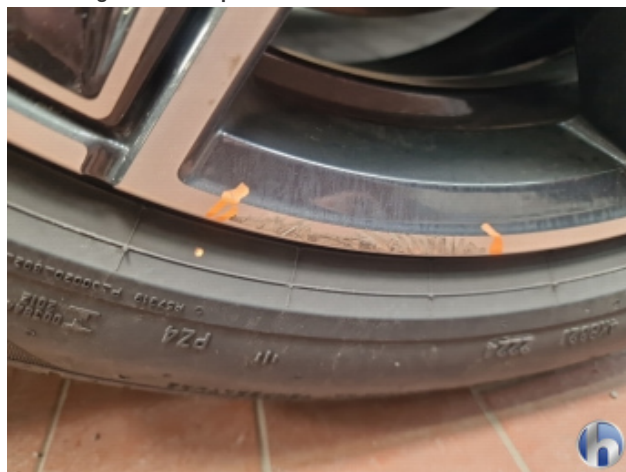
| | Bauteil | Schaden | Rep.-Art |
|---|---|---|---|
| 2. | Felge Hinten - Links | Beschädigt | Smart Repair |

2. Felge Hinten - Links  
**Beschädigt - Smart Repair**

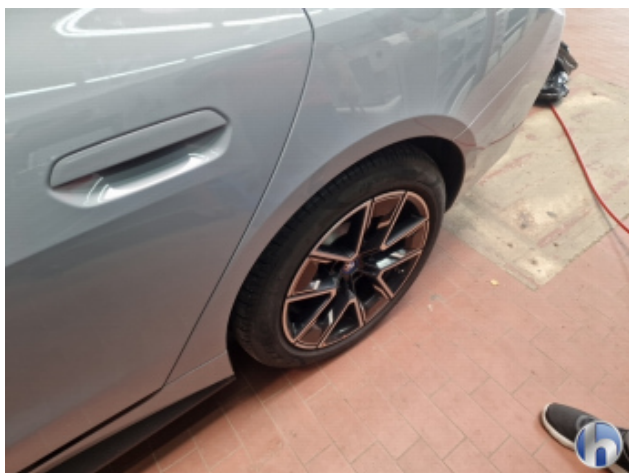
2. Felge Hinten - Links

**Beschädigt - Smart Repair**
