Zustandsbericht

Kunde :	Allane SE	Amtl. Kennzeichen :	MB-AP 65E
Berichtsnummer :	000000926269-DE613		
Referenznummer:	31182034

Hyundai Kona (OS)(2017->) Select Elektro 2WD

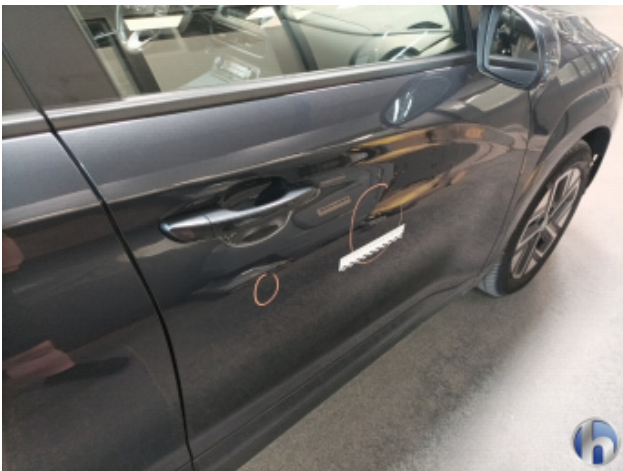
1. Tür Vorne - Rechts
Delle - Sanft Instandsetzen

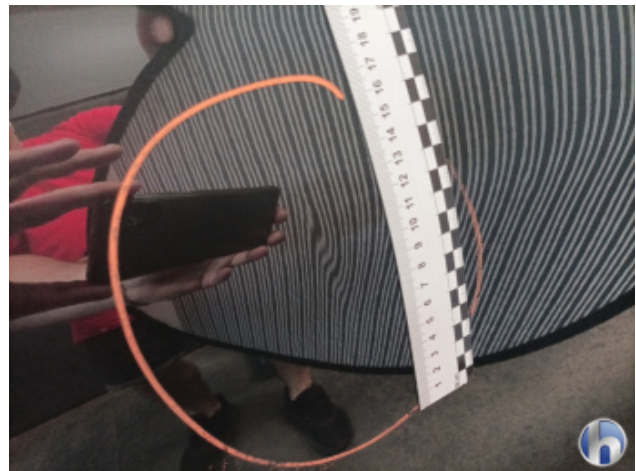
1. Tür Vorne - Rechts
Delle - Sanft Instandsetzen

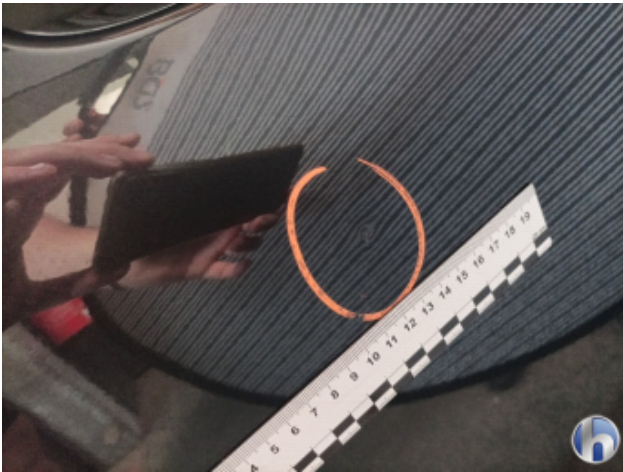
1. Tür Vorne - Rechts
Delle - Sanft Instandsetzen

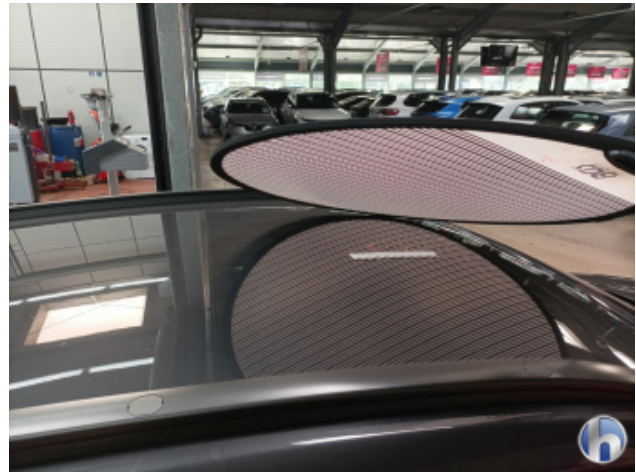
2. Dach
Delle - Sanft Instandsetzen

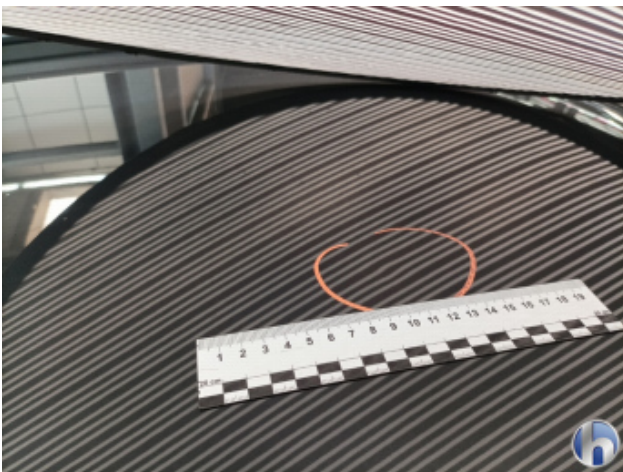
2. Dach
Delle - Sanft Instandsetzen

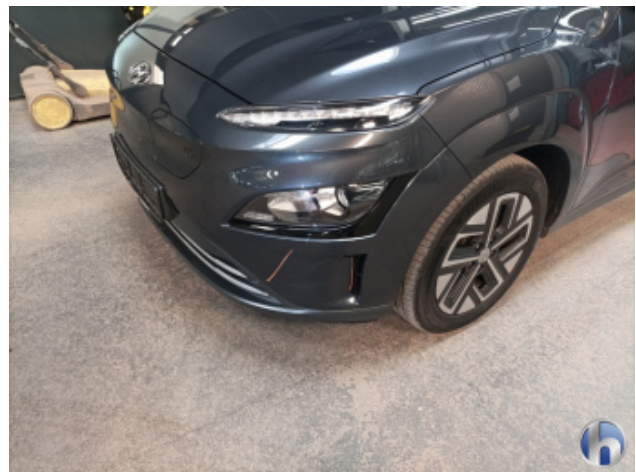
3. Stoßfänger Vorne
Kratzer - Lackieren

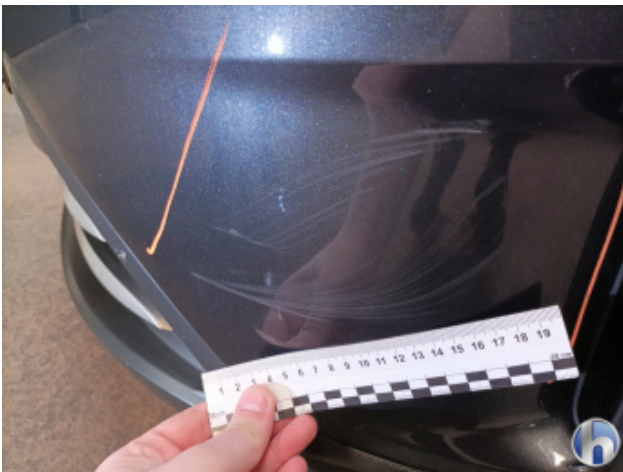
3. Stoßfänger Vorne
Kratzer - Lackieren

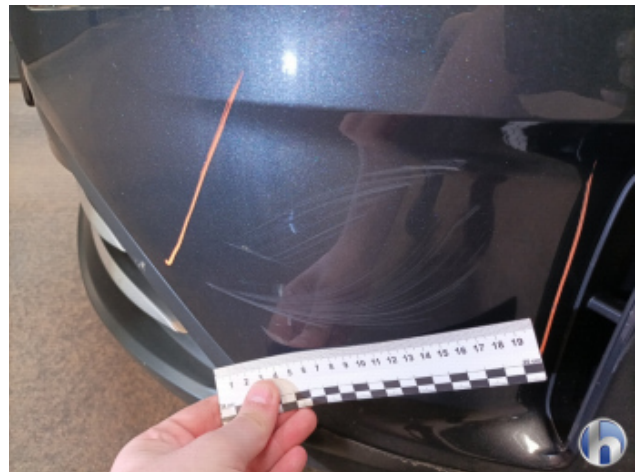
3. Stoßfänger Vorne
Kratzer - Lackieren

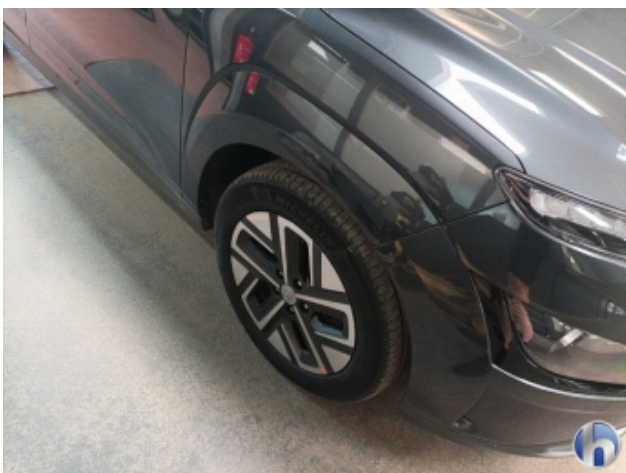
4. Felge Vorne - Rechts
Beschädigt - Smart Repair

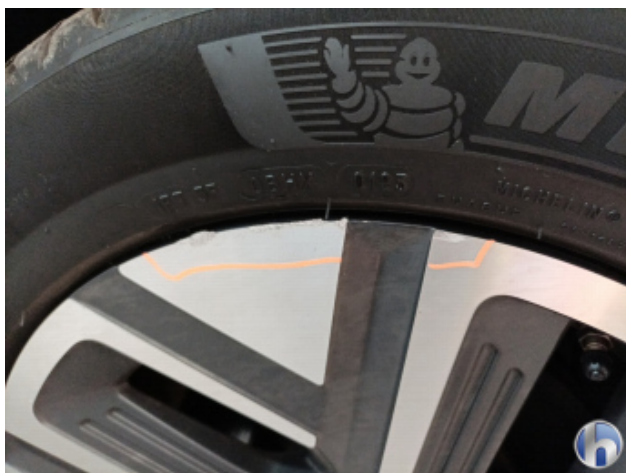
4. Felge Vorne - Rechts
Beschädigt - Smart Repair

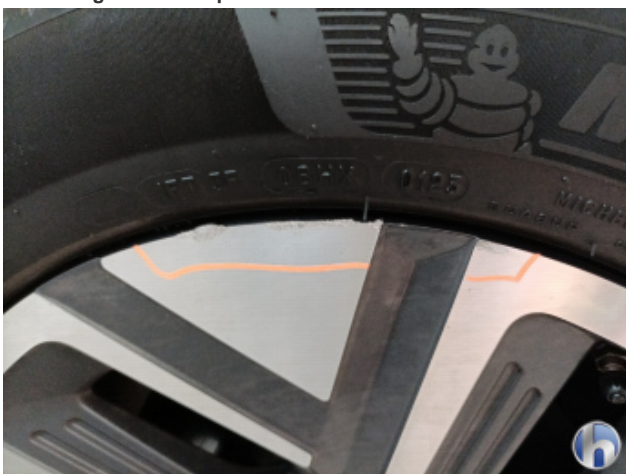
4. Felge Vorne - Rechts
Beschädigt - Smart Repair

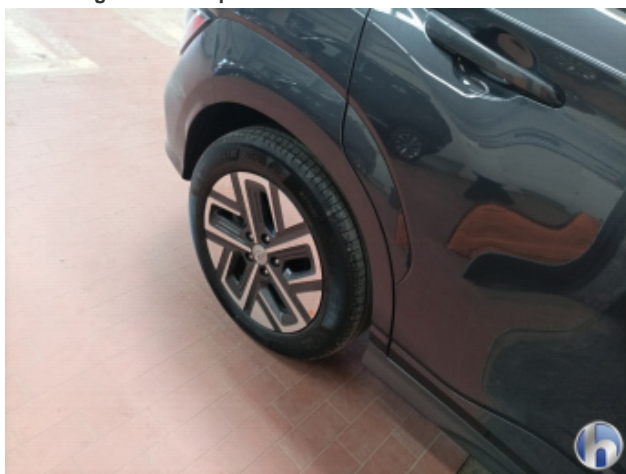
5. Felge Hinten - Rechts
Kratzer - Smart Repair

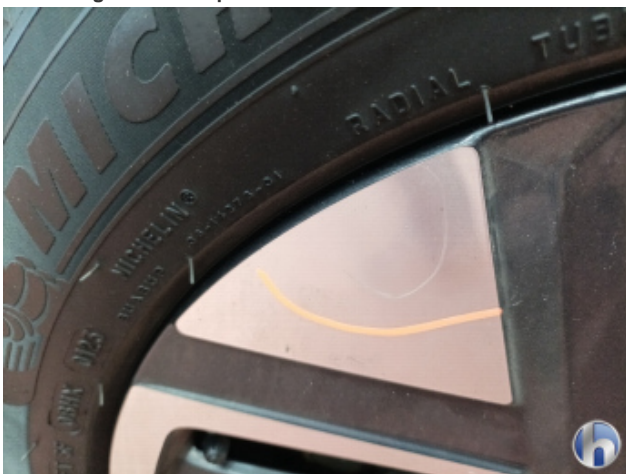
5. Felge Hinten - Rechts
Kratzer - Smart Repair

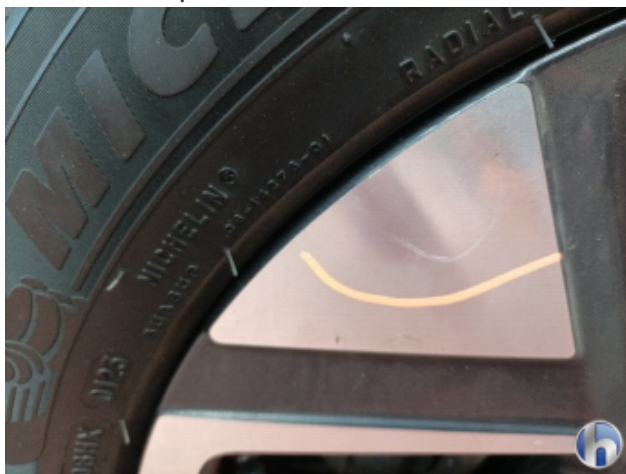
5. Felge Hinten - Rechts
Kratzer - Smart Repair

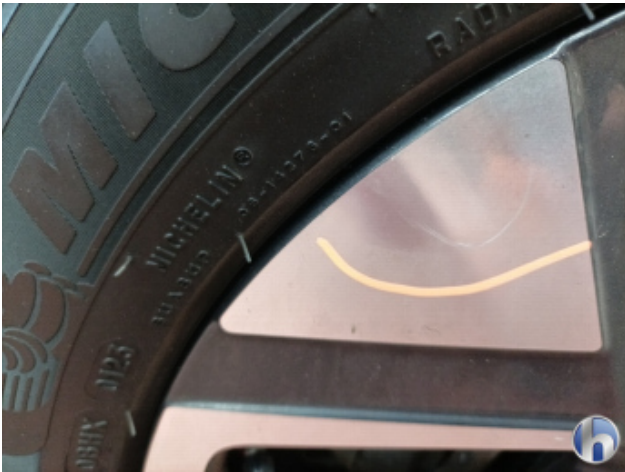
5. Felge Hinten - Rechts
Kratzer - Smart Repair
