**WF0PXXGCHPLK04272**

## Zustandsbericht

Besichtigungsdatum: 30.06.2026  
**Protokollnummer: 46340901**  
Erstellt durch: Paula Kube  
Besichtigt durch: Fabian Aigner

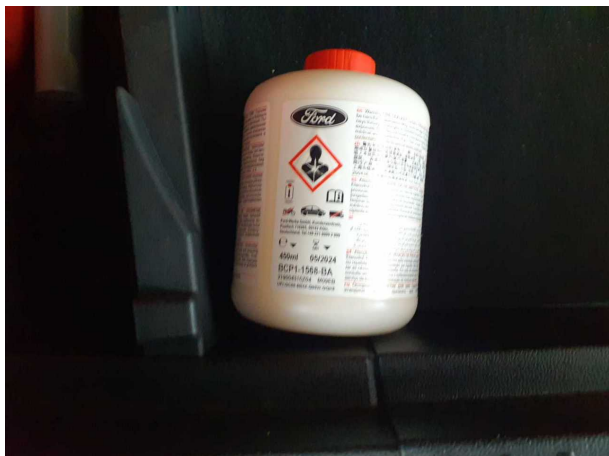
| Nr. | Bauteilgruppe | Beschreibung |
|---|---|---|
| 1 | Ausrüstung | Tirefit Füllmittel - abgelaufen - erneuern |

| Typ | Reifengröße | Hersteller | Reifentyp | Profiltiefe | Ablaufdatum |
|---|---|---|---|---|---|
| Tirefit | | | | | 05/2024 |

**Beschädigung #1:** Ausrüstung: Tirefit Füllmittel - abgelaufen - erneuern

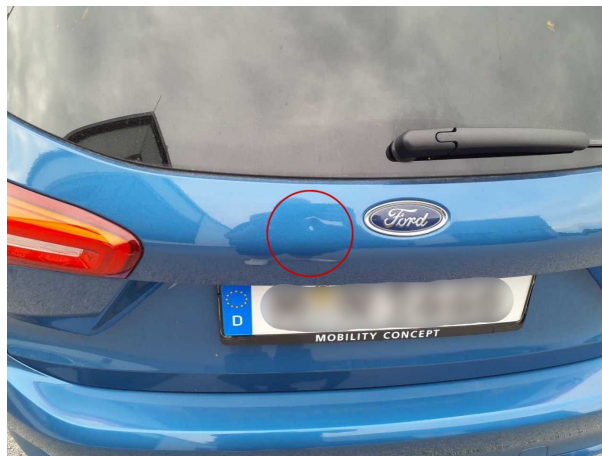
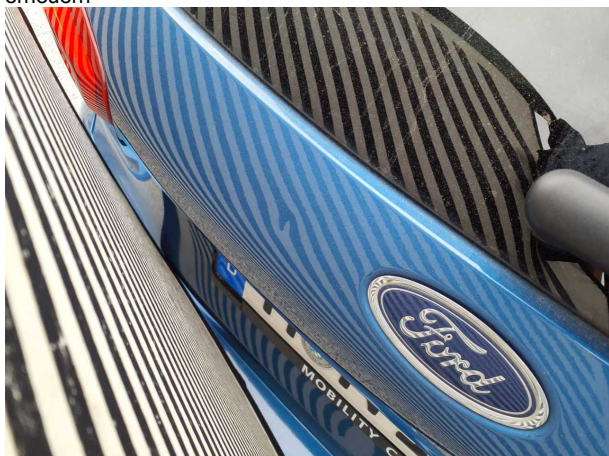
| Nr. | Bauteilgruppe | Beschreibung |
|---|---|---|
| 2 | Heckklappe/-tür | Heckklappe - Delle(n) - sanft instandsetzen |

**Beschädigung #2:** Heckklappe/-tür: Heckklappe - Delle(n) - sanft instandsetzen

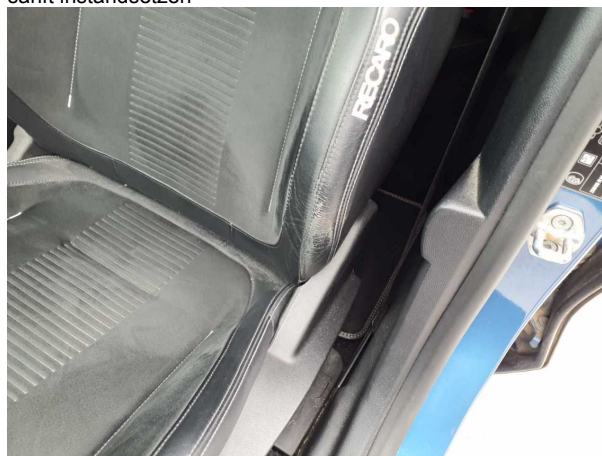
| Nr. | Bauteilgruppe | Beschreibung |
|---|---|---|
| 3 | Sitz vorn | Sitzbezug links - verkratzt / verschürft - Smart Repair |

**Beschädigung #3:** Sitz vorn: Sitzbezug links - verkratzt / verschurft - Smart Repair

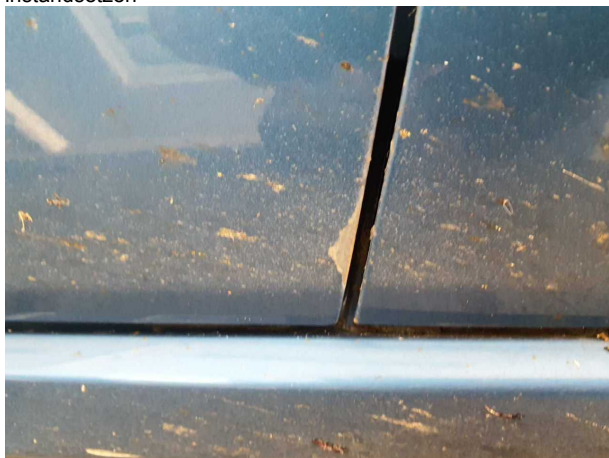
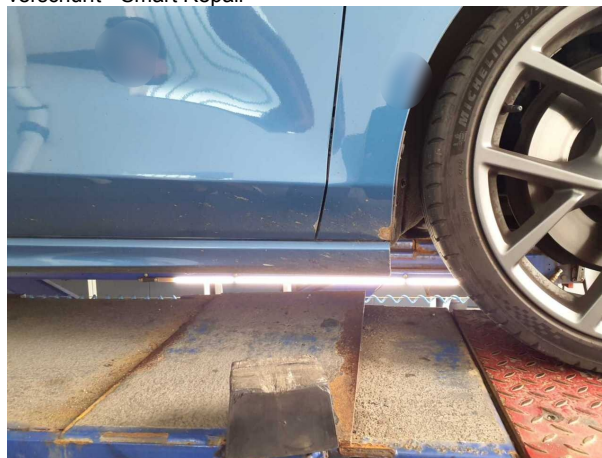
| Nr. | Bauteilgruppe | Beschreibung |
|---|---|---|
| 5 | Tür vorn rechts | Tür - Steinschlag - instandsetzen und lackieren |

**Beschädigung #5:** Tür vorn rechts: Tür - Steinschlag - instandsetzen und lackieren

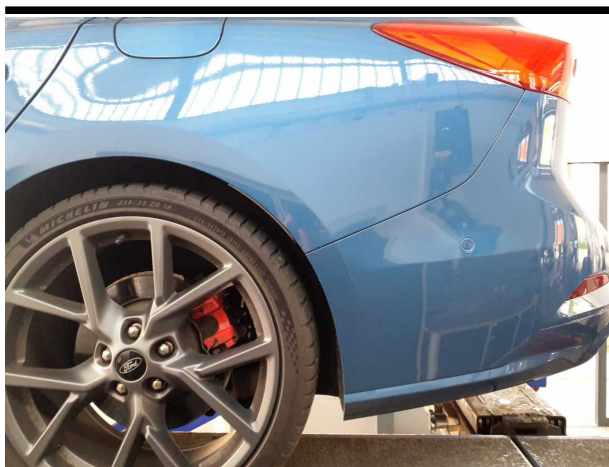
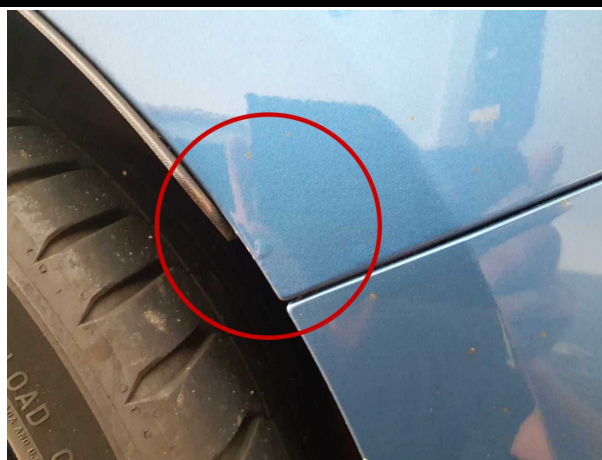
| Nr. | Bauteilgruppe | Beschreibung |
|---|---|---|
| 7 | Seitenwand links | Seitenwand - Korrosion - instandsetzen und lackieren |

**Beschädigung #7:** Seitenwand links: Seitenwand - Korrosion - instandsetzen und lackieren

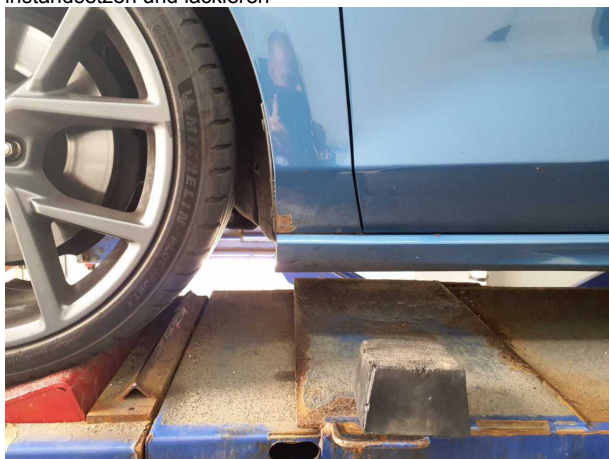
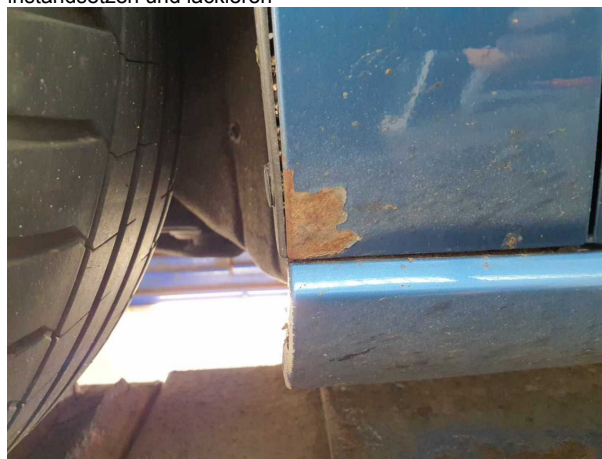
| Nr. | Bauteilgruppe | Beschreibung |
|---|---|---|
| 8 | Kotflügel links | Kotflügel links - Korrosion - instandsetzen und lackieren |

**Beschädigung #8:** Kotflügel links: Kotflügel links - Korrosion - instandsetzen und lackieren

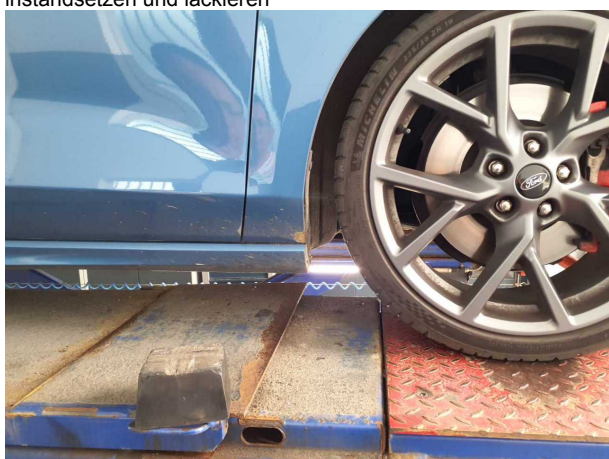
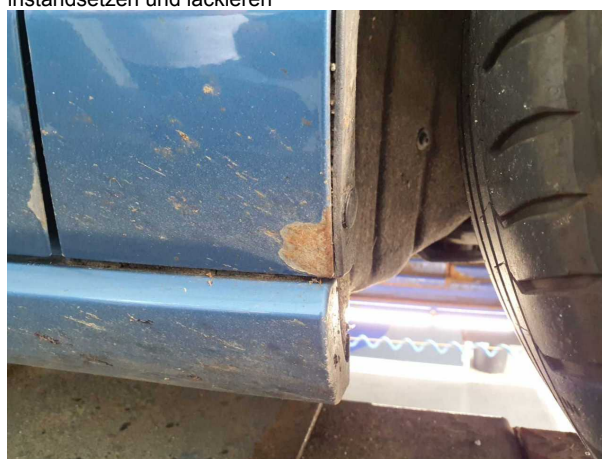
| Nr. | Bauteilgruppe | Beschreibung |
|---|---|---|
| 9 | Kotflügel rechts | Kotflügel rechts - Steinschlag - instandsetzen und lackieren |

**Beschädigung #9:** Kotflügel rechts: Kotflügel rechts - Steinschla... instandsetzen und lackieren

**Beschädigung #9:** Kotflügel rechts: Kotflügel rechts - Steinschlag - instandsetzen und lackieren

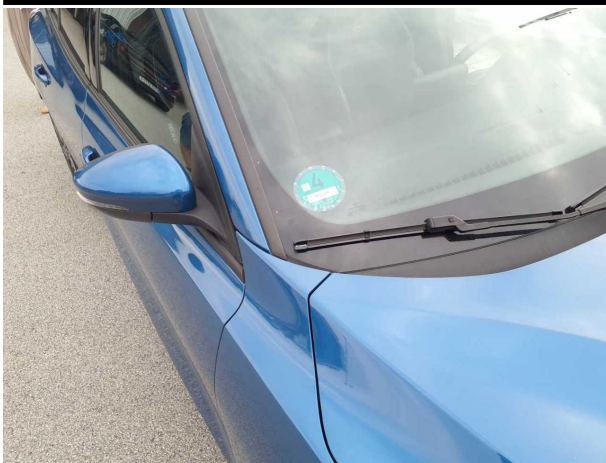
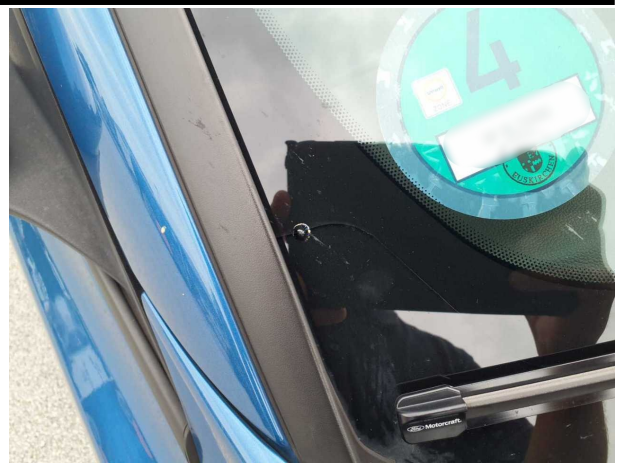
| Nr. | Bauteilgruppe | Beschreibung |
|---|---|---|
| 10 | Verglasung | Frontscheibe - Steinschlag - erneuern |

**Beschädigung #10:** Verglasung: Frontscheibe - Steinschlag - erneuern
