» Übersicht

Auftrags-Nr: 1002319608
Besichtigt am: 12.02.2026 11:39
Berichts-Nr: 10035628
FIN: WAUZZZF49PA051073

» Fahrzeugdaten

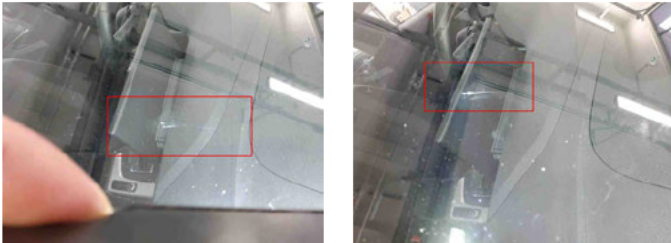
1 - Windschutzscheibe - Riss - Ersetzen

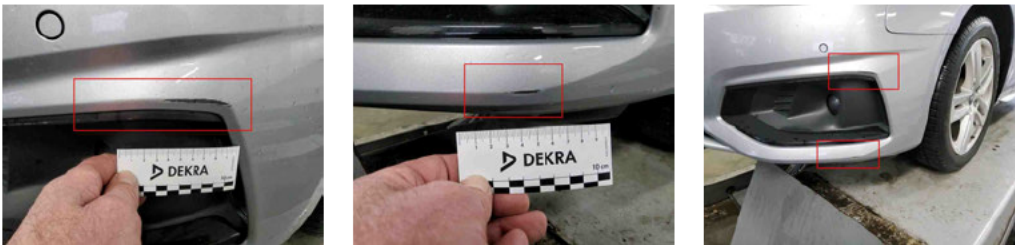
2 - Stoßfänger vorne links - Kratzer - Spotrepair

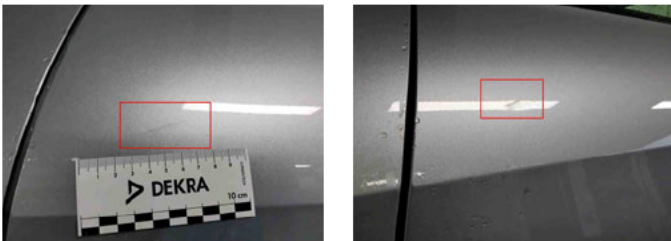
3 - Tür hinten links - Delle(n) und Kratzer - Spotrepair

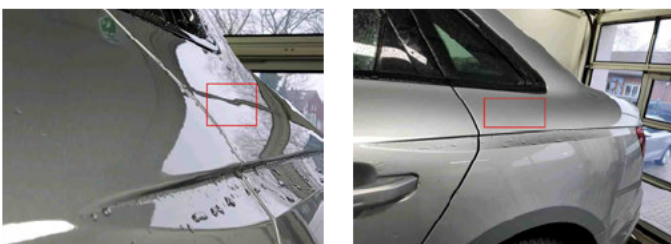
5 - Seitenwand hinten links - Delle(n) - Kaltdrücken
