**Fahrzeug:** MERCEDES GLE GLE 350 e 4MATIC Sports Utility Vehicle 5-türig 1991 ccm 333 PS / 245 KW Elektrisch Automatik

## Zustandsbericht

Inspection date: 13 May 2026  
**Protocol number: 45470066**  
Delivery date: 15 May 2026

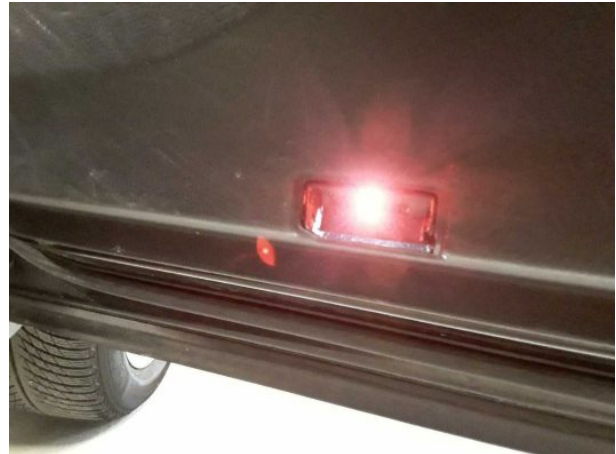
**Damage #2:** Trim / covers: Trim / covers (Einstiegsbeleuchtung fehlt) - Replace

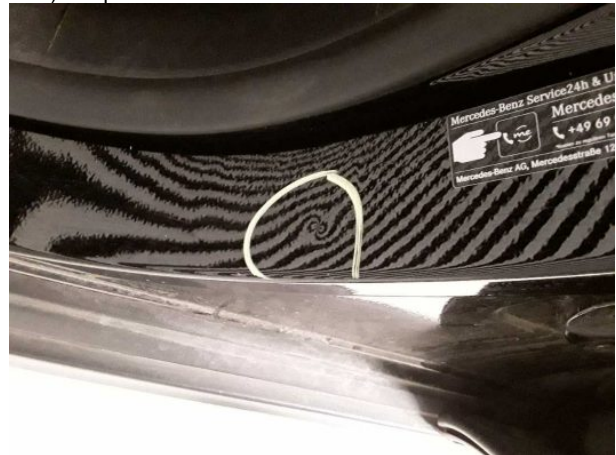
**Damage #3:** Sill - left side: Sill - dent(s) - Smooth repair work

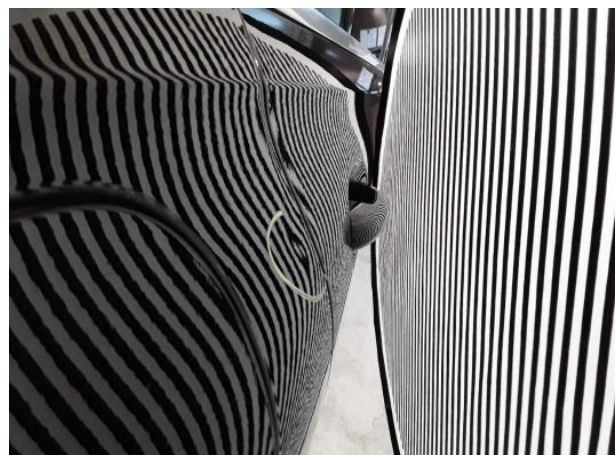
**Damage #4:** Side panel - rear right side: Side panel - dent(s) - Smooth repair work

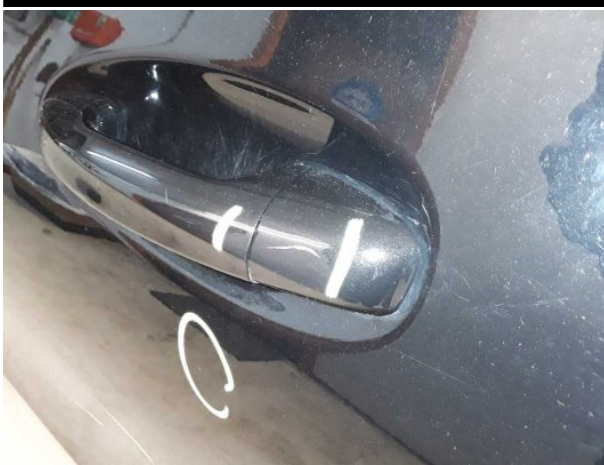
**Damage #5:** Door - front left side: Door handle - outside - Scratched - Smart repair

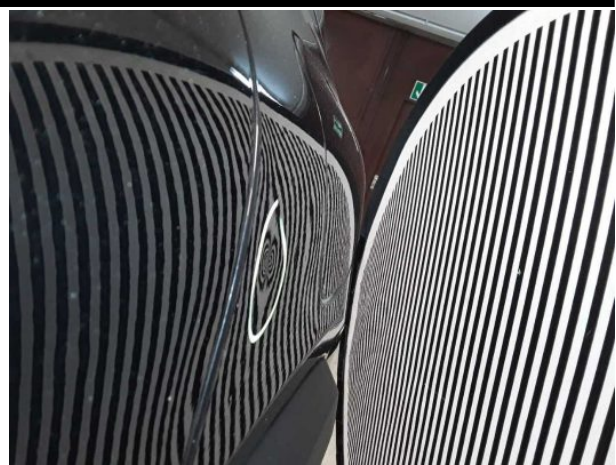
**Damage #6:** Side panel - rear left side: Side panel - dent(s) - Smooth repair work

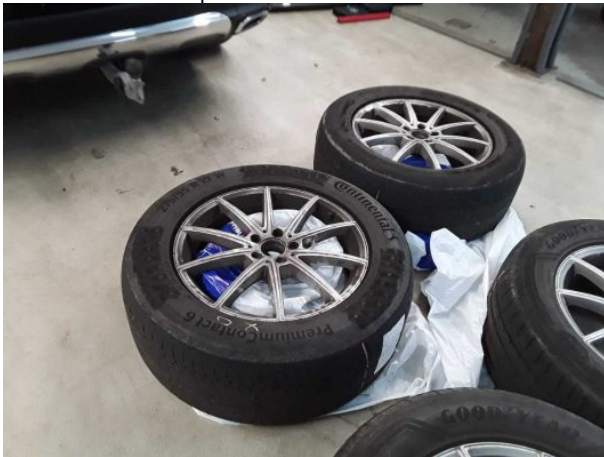
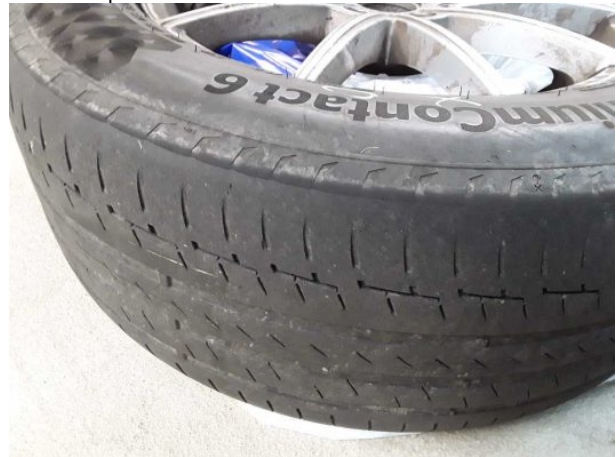
Axle	Tyre size	Manufacturer	Type of tyre	Tread depth	Roadworthy	Permissibility
1	275/55 R19 111W	Continental	Summer tyres	0mm - 0mm	Not o.k.	
2	275/55 R19 111W	Goodyear	Summer tyres	6mm - 6mm	o.k.

**Damage #7:** 2nd wheel set: 2 tyres - Worn - Replace

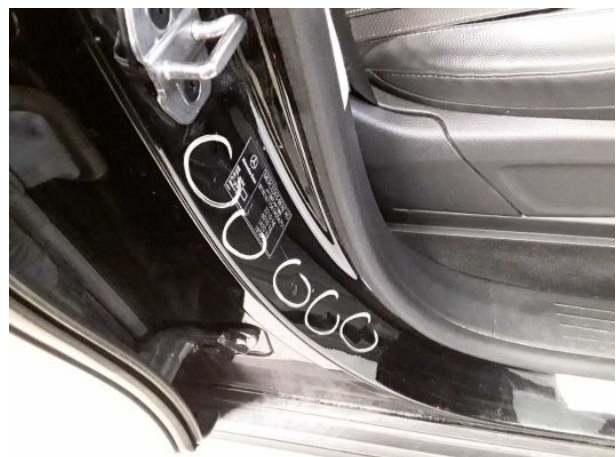
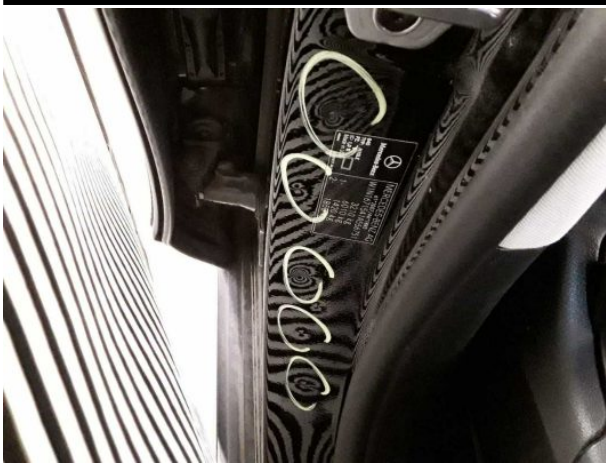
**Damage #8:** Sill - right side: Sill - Dent / paintcoat damage - Repair and paint

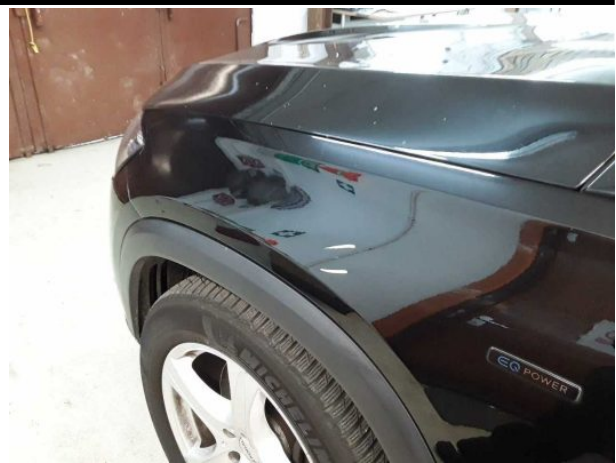
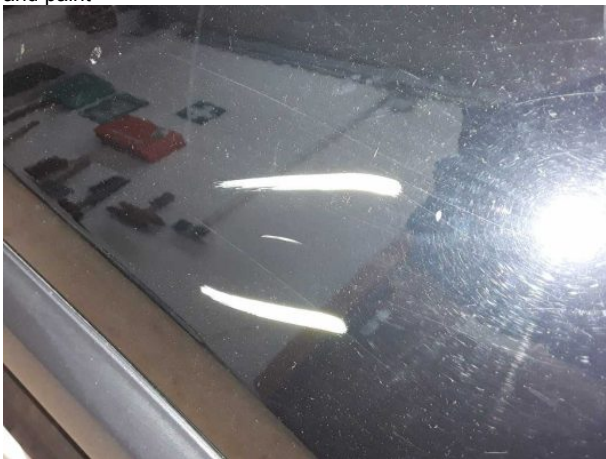
**Damage #9:** Mudguard - left side: Mudguard - left side - Scratched - Repair and paint

**Damage #9:** Mudguard - left side: Mudguard - left side - Scratched... Repair and paint

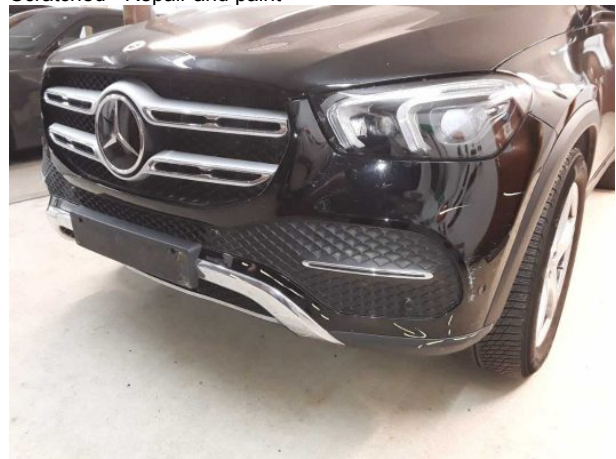
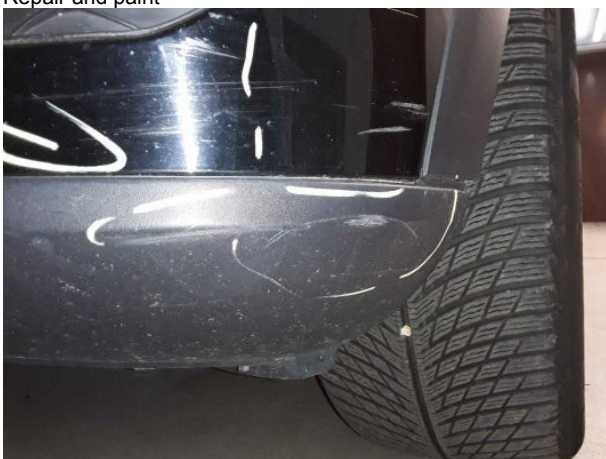
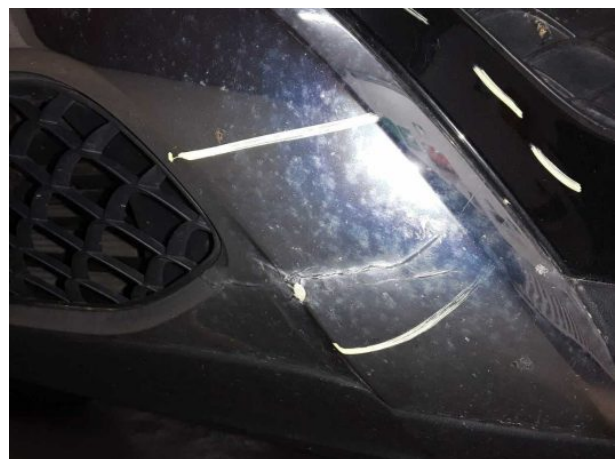
**Damage #10:** Front bumper: Spoiler - Scratched - Replace

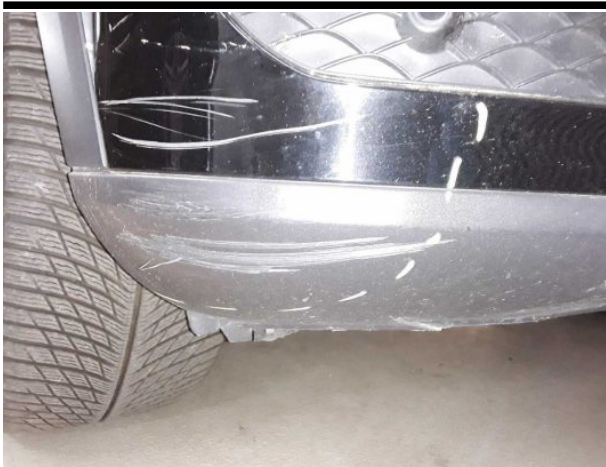
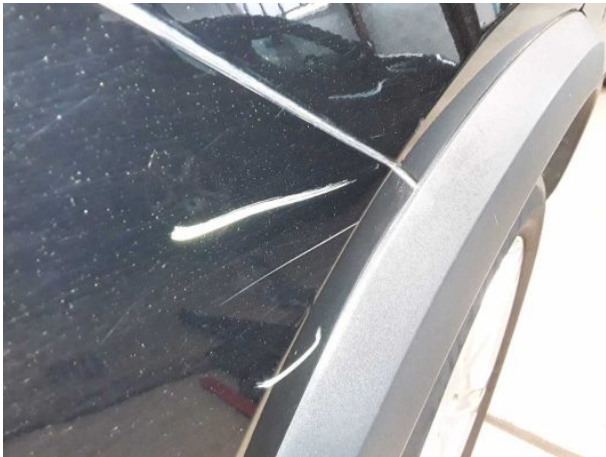
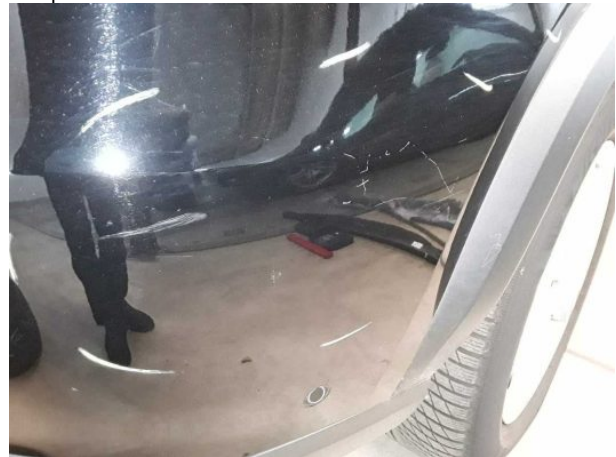
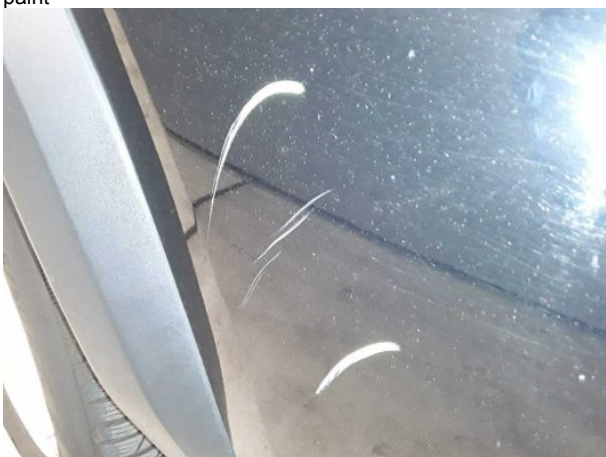
**Damage #11:** Rear bumper: Rear bumper - Scratched - Repair and paint

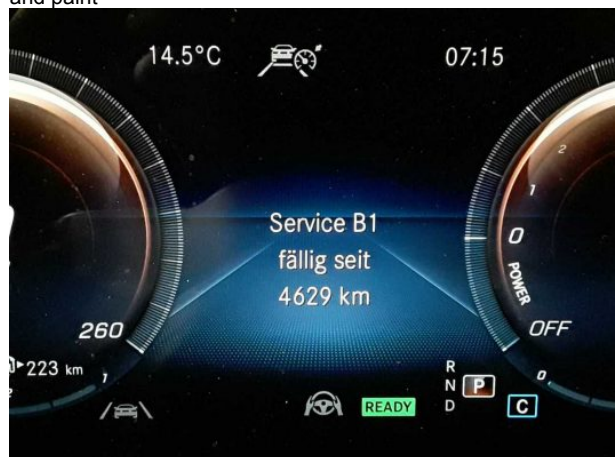
**Damage #12:** Misc.: Inspection / maintenance - Due - Replace

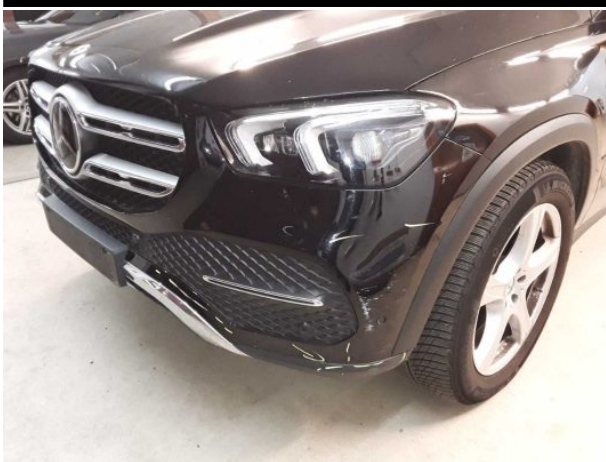
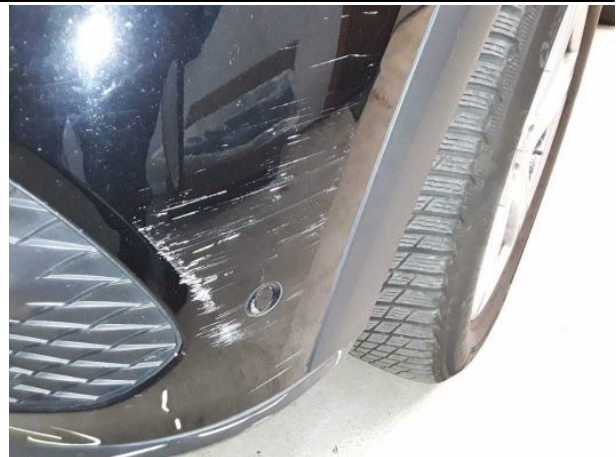
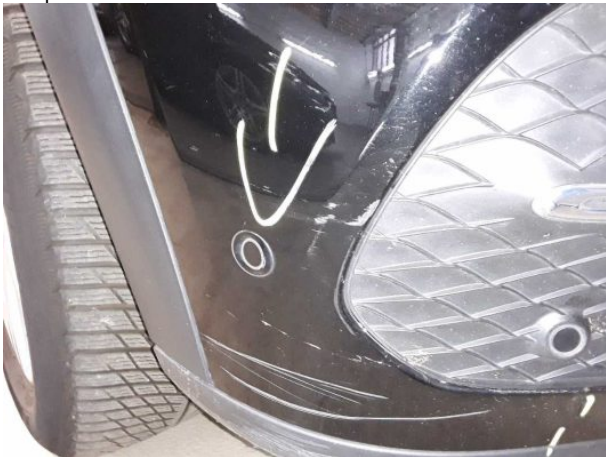
**Damage #13:** Front bumper: Front bumper - Scratched - Repair and paint

**Damage #13:** Front bumper: Front bumper - Scratched - Rep... and paint

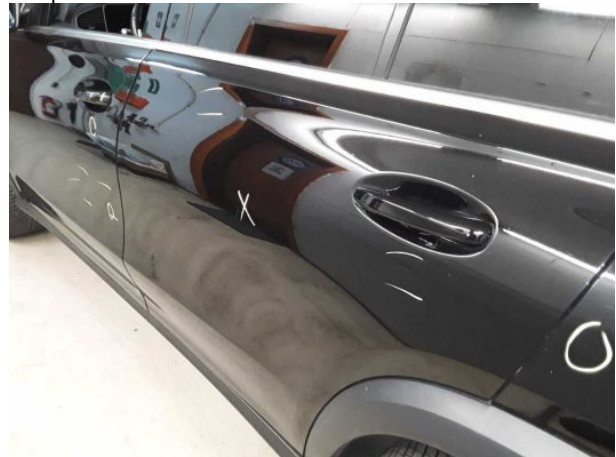
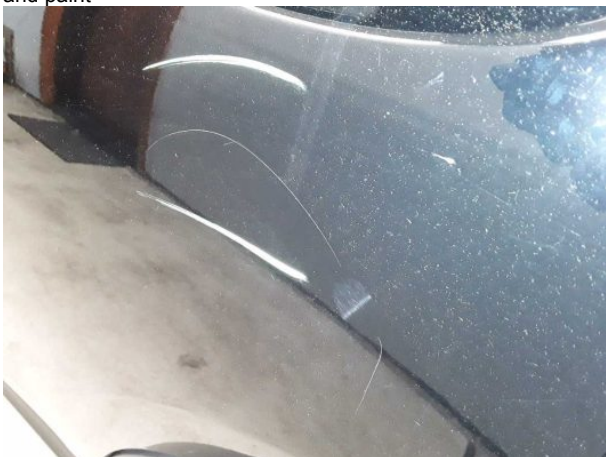
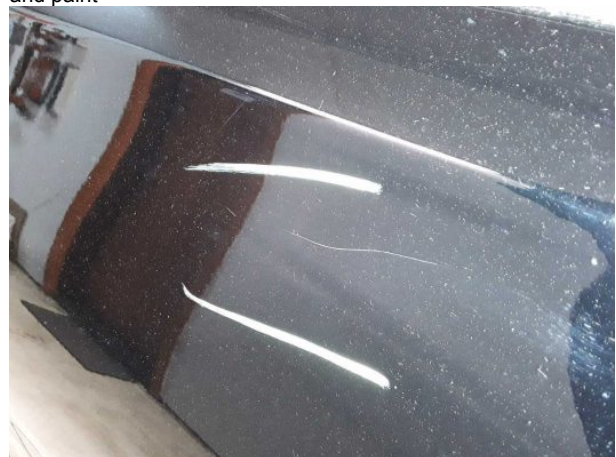
**Damage #14:** Door - rear left side: Door - Scratched - Repair and paint

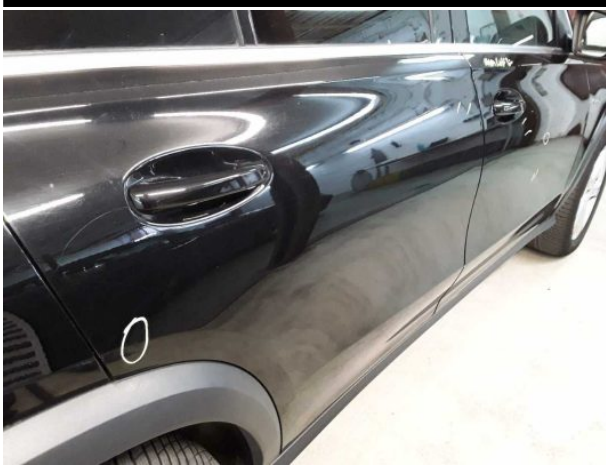
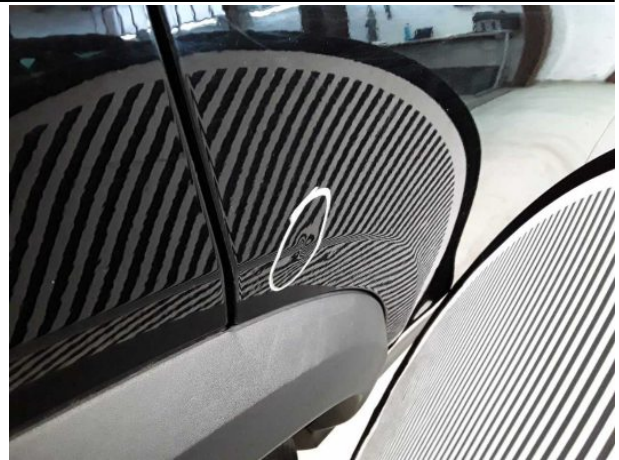
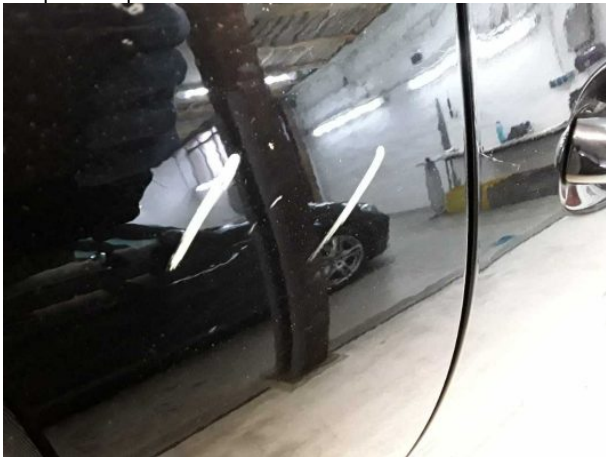
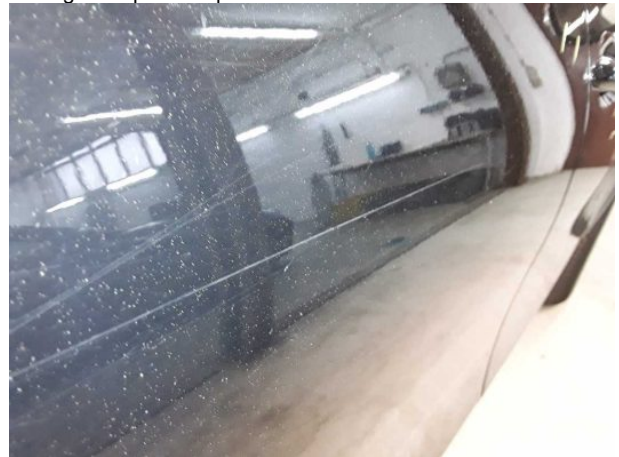
**Damage #15:** Door - rear right side: Door - Dent / paintcoat dama...  
- Repair and paint

**Damage #15:** Door - rear right side: Door - Dent / paintcoat  
damage - Repair and paint

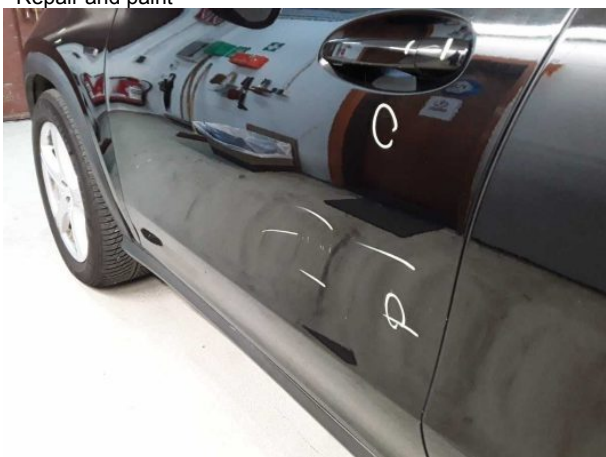
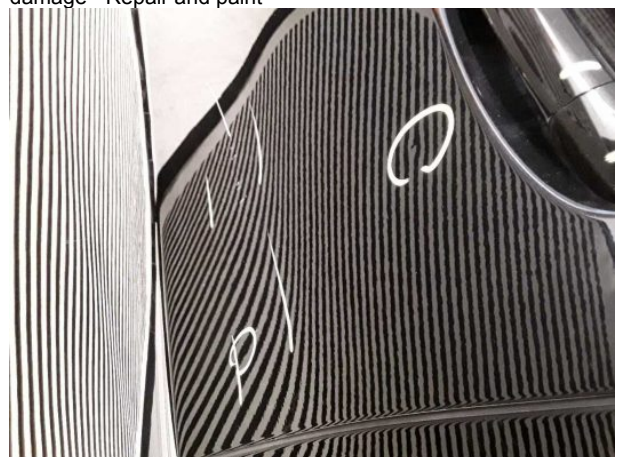
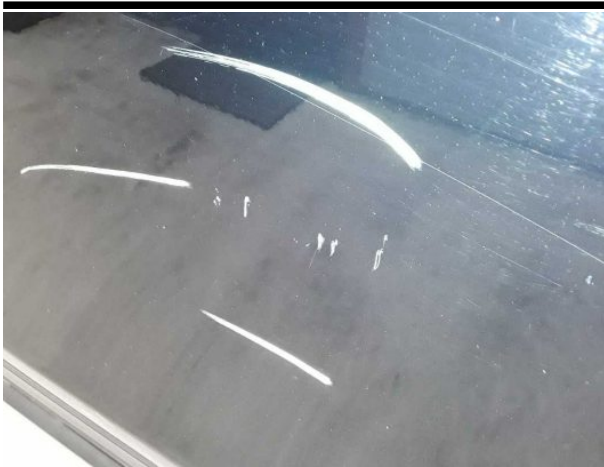
**Damage #16:** Door - front left side: Door - Dent / paintcoat damage  
- Repair and paint

**Damage #16:** Door - front left side: Door - Dent / paintcoat  
damage - Repair and paint

**Damage #16:** Door - front left side: Door - Dent / paintcoat damage - Repair and paint

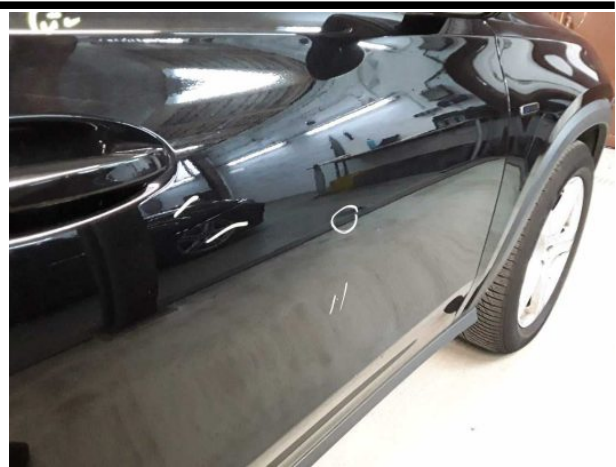
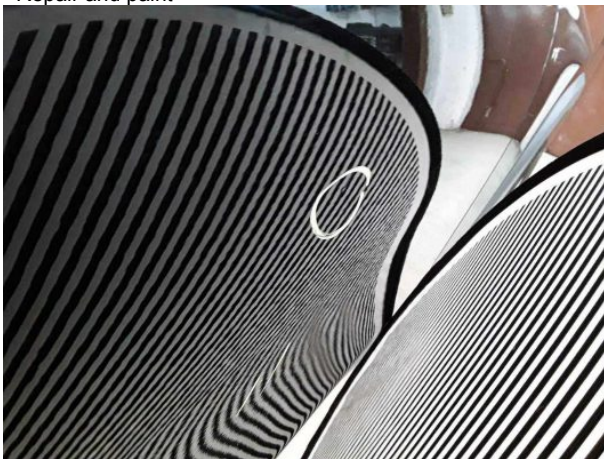
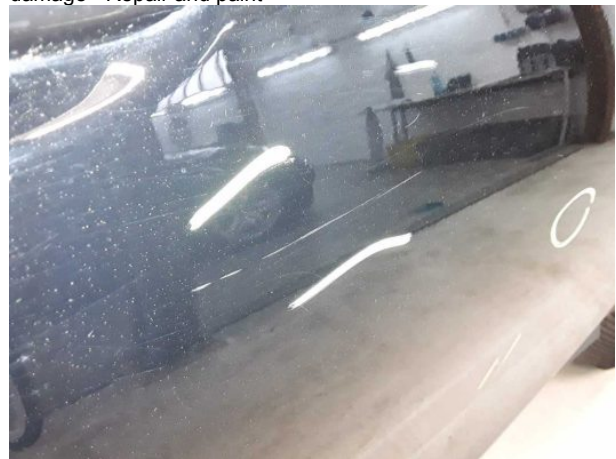
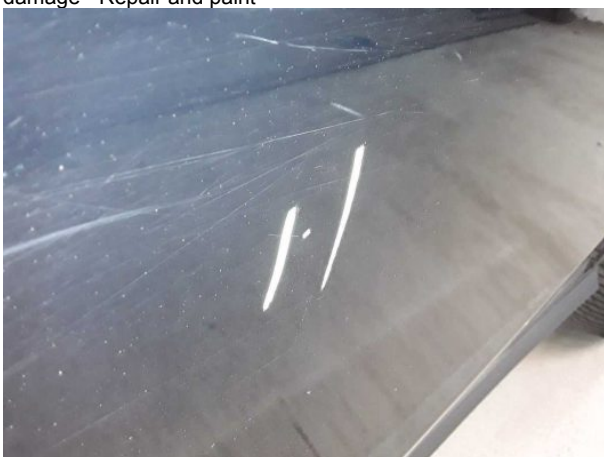
**Damage #17:** Door - front right side: Door - Dent / paintcoat damage - Repair and paint

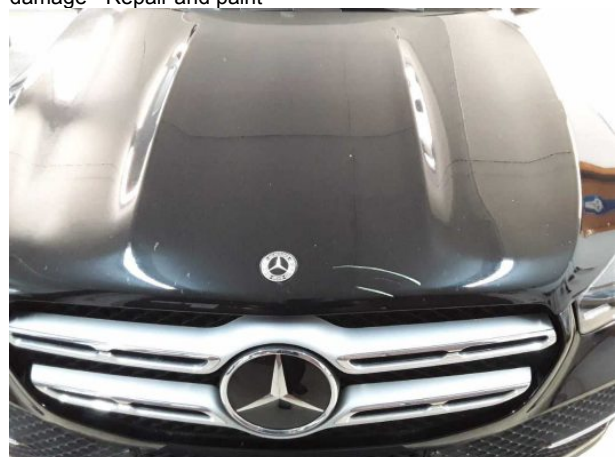
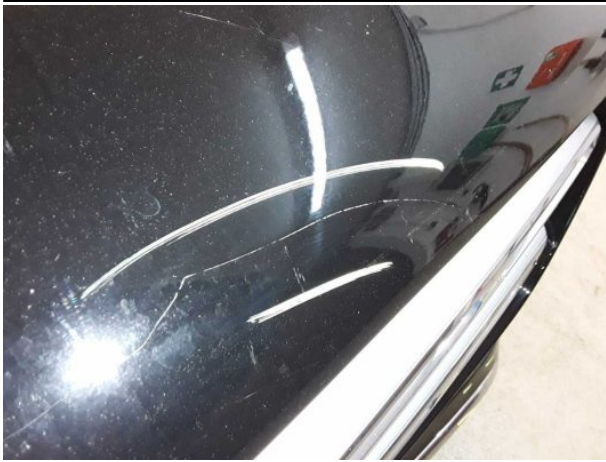
**Damage #18:** Bonnet: Bonnet - Scratched - Repair and paint
