UNABHÄNGIGES BATTERIE ZERTIFIKAT

MARKE: Ford
MODELL: Kuga PHEV - 14,4 kWh

Wertgutachten

Ihr Auftrag vom	01.06.2026 durch Raiffeisen-Impuls Fuhrparkmanagement GmbH & Co. KG
Besichtigungsort	36272 Niederaula, Industriestraße 11
Besichtigungsdatum	15.06.2026
Referenznummern	0002066614

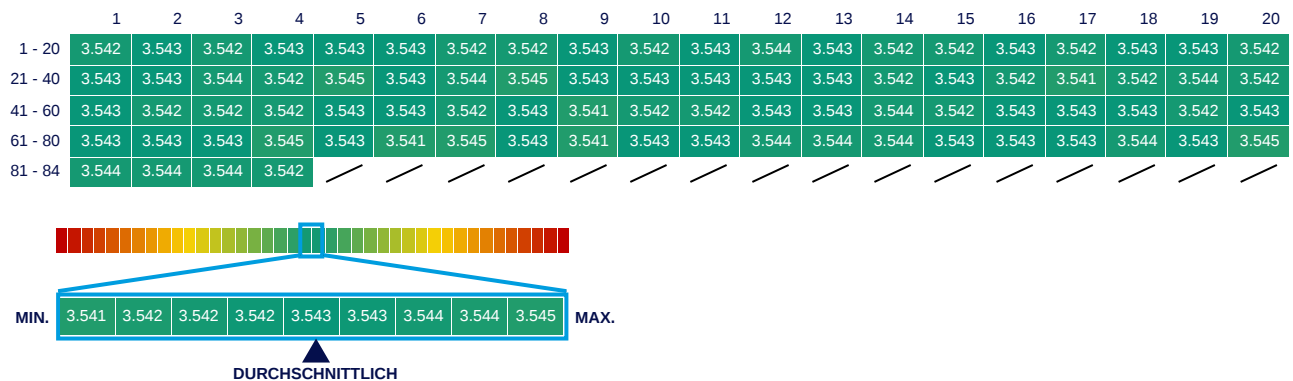
ZELLSPANNUNGSDIAGRAMM

Min.	Max.	Delta	Status
Batterietemperatur	30,0°C	32,0°C	2,0°C	✓
Zellenspannung	3,541V	3,545V	4mV	✓
Batteriespannung	297,6V			
Durchschn. Stromstärke	-2,0A

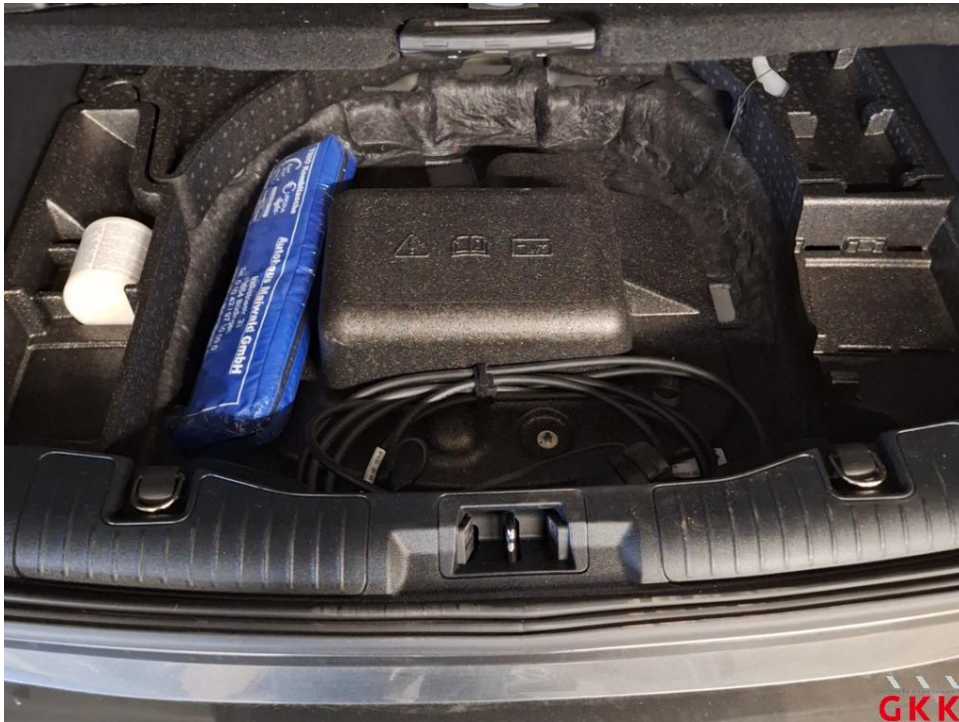
Bild 15 Reifenreparaturset, Füllkompressor, fehlt, ersetzen

Heck (Angaben ohne MwSt.)	Reparaturkosten	MW
Stoßfänger hinten Verkleidung -lackiert-, verkratzt, lackieren (Bild 27, Bild 28, Bild 29)	727,33 €	509,13 €
Reifen, Felgen, Radkappen (Angaben ohne MwSt.)	Reparaturkosten	MW
Reifenreparaturset Füllkompressor, fehlt, ersetzen (Bild 15)	57,73 €	57,73 €
Interieur (Angaben ohne MwSt.)	Reparaturkosten	MW
Laderaum Abdeckung, beschädigt, ersetzen (Bild 16, Bild 17)	292,99 €	205,09 €
Technik (Angaben ohne MwSt.)	Reparaturkosten	MW
Tankdeckel, verkratzt, lackieren ohne LV (Bild 30, Bild 31)	158,21 €	110,75 €
Sonstiges (Angaben ohne MwSt.)	Reparaturkosten	MW
HU (Hauptunters.) PKW / Transporter, kein gültiger Nachweis vorhanden, durchführen	132,77 €	132,77 €
Inspektion groß SUV / Geländewagen, kein gültiger Nachweis vorhanden, durchführen	858,87 €	858,87 €
Fahrzeug Front, Steinschlag, Gebrauchsspur	0,00 €	0,00 €

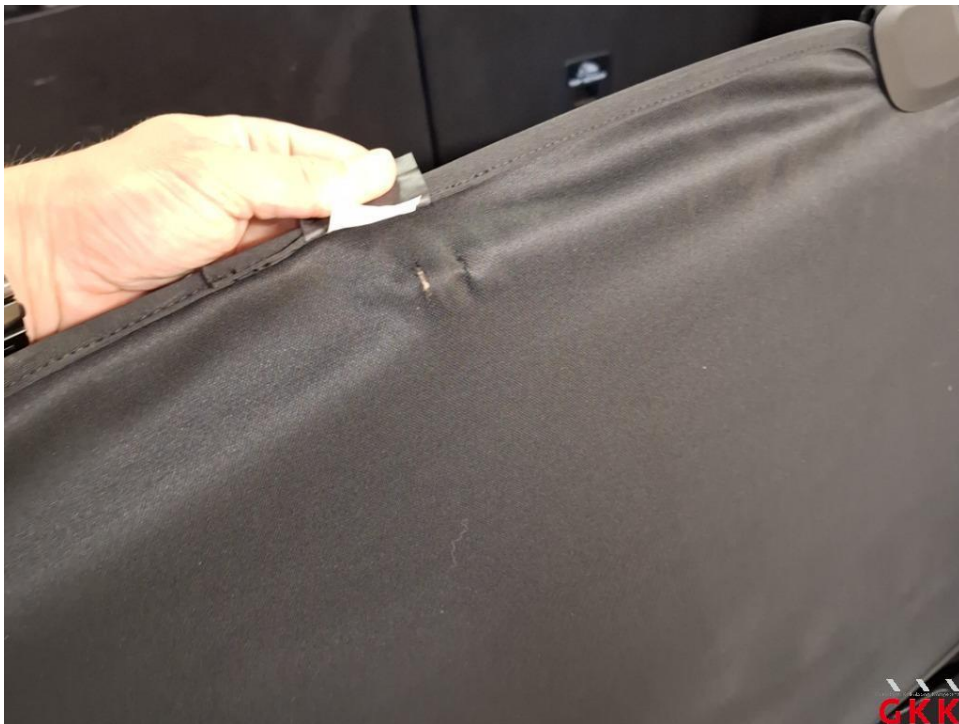
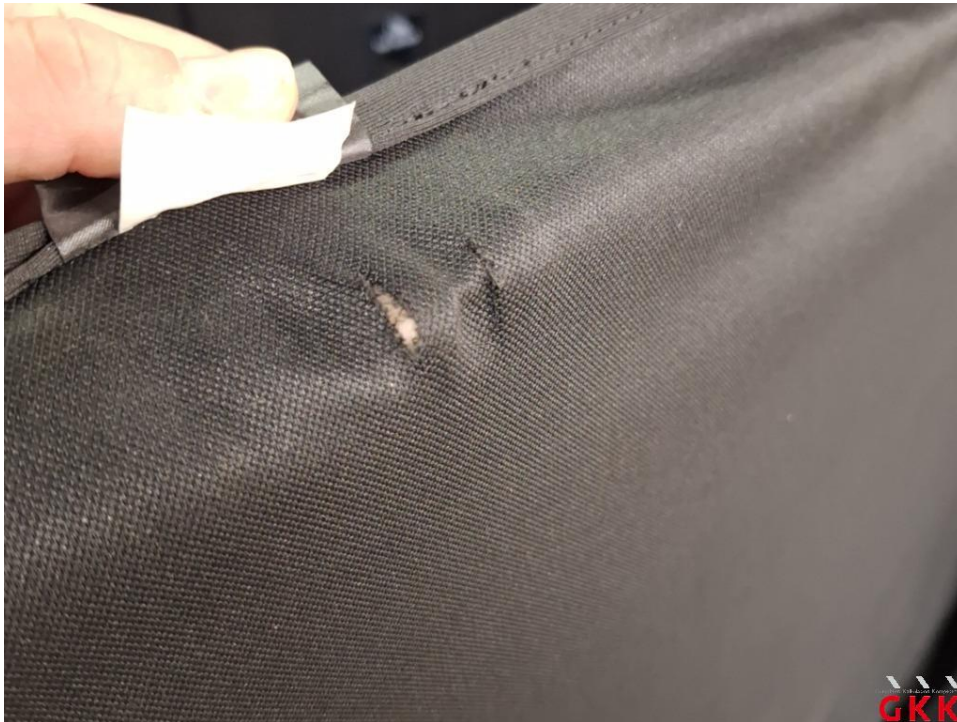
Bild 16 Laderaum, Abdeckung, beschädigt, ersetzen

Bild 17 Laderaum, Abdeckung, beschädigt, ersetzen

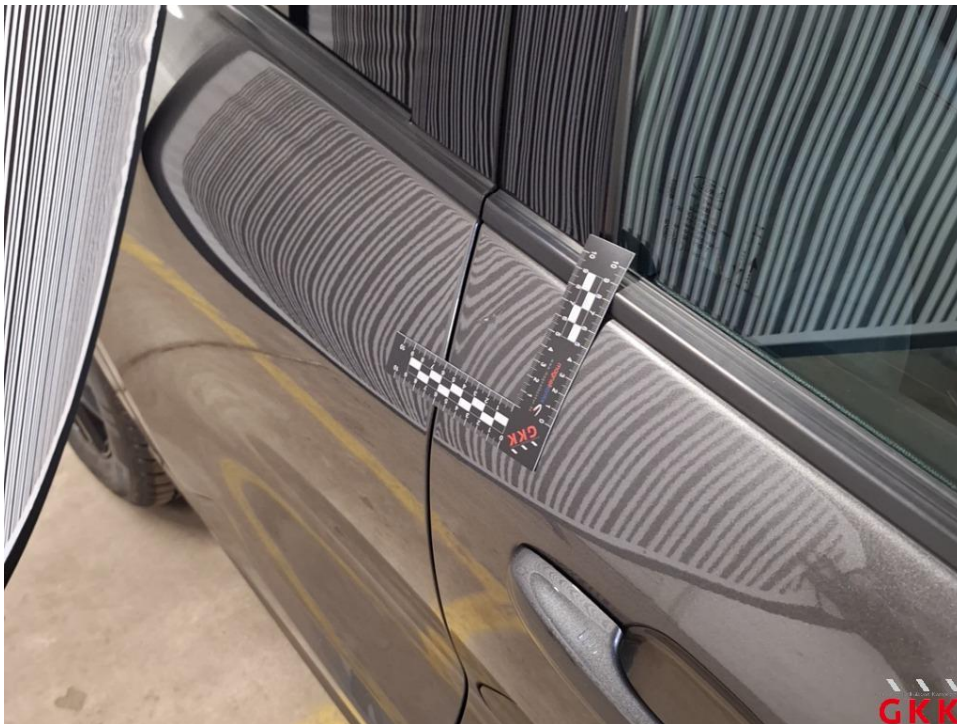
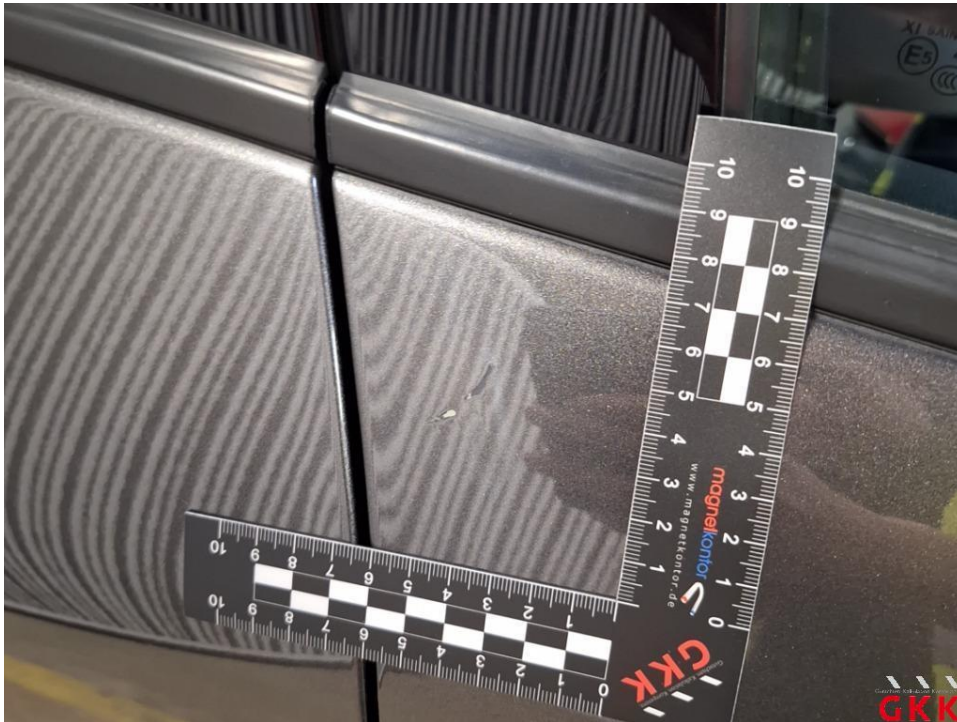
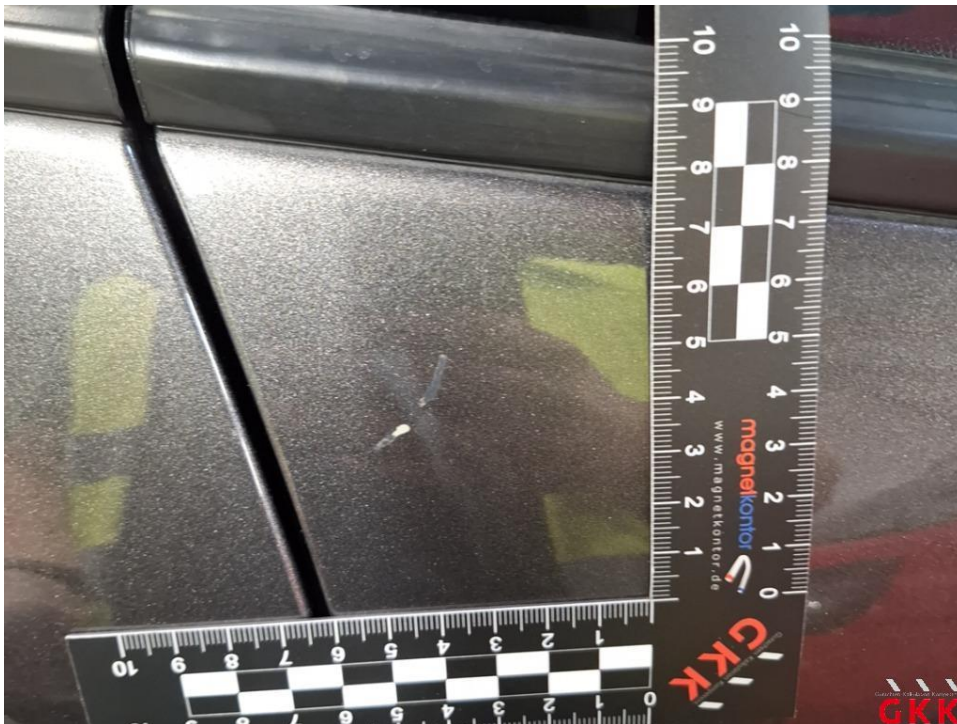
Bild 18 Tür vorne rechts, beschädigt, instand setzen - lackieren

Bild 19 Tür vorne rechts, beschädigt, instand setzen - lackieren

Bild 20 Tür vorne rechts, beschädigt, instand setzen - lackieren

Wertbeeinflussende Faktoren		
Front (Angaben ohne MwSt.)	Reparaturkosten	MW
Frontscheibe, Steinschlag, Gebrauchsspur	0,00 €	0,00 €
Dach (Angaben ohne MwSt.)	Reparaturkosten	MW
Dach, beschädigt, instand setzen - lackieren (Bild 21, Bild 22, Bild 23)	1234,65 €	912,11 €
Seite links (Angaben ohne MwSt.)	Reparaturkosten	MW
Tür vorne links Einstieg, verkratzt, Gebrauchsspur	0,00 €	0,00 €
Seitenwand links, verkratzt, auslegen, schleifen, polieren (Bild 32, Bild 33)	116,38 €	116,38 €
Seitenwand links Leiste, Radlauf -lackiert-, beschädigt, lackieren (Bild 34, Bild 35)	361,74 €	253,22 €
Seite rechts (Angaben ohne MwSt.)	Reparaturkosten	MW
Seitenwand rechts, verkratzt, lackieren (Bild 24, Bild 25, Bild 26)	309,17 €	216,42 €
Tür hinten rechts, bis 3 Dellen / Bauteil, Gebrauchsspur	0,00 €	0,00 €
Tür vorne rechts, beschädigt, instand setzen - lackieren (Bild 18, Bild 19, Bild 20)	662,21 €	487,48 €
Spiegelgehäuse rechts Kappe -lackiert-, verkratzt, Gebrauchsspur	0,00 €	0,00 €

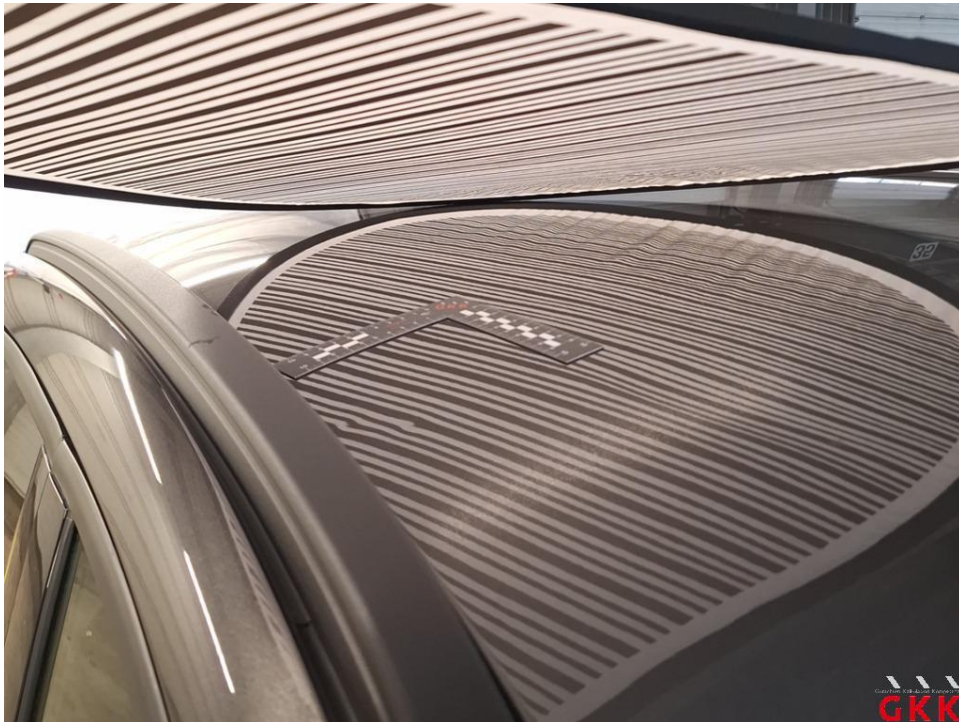
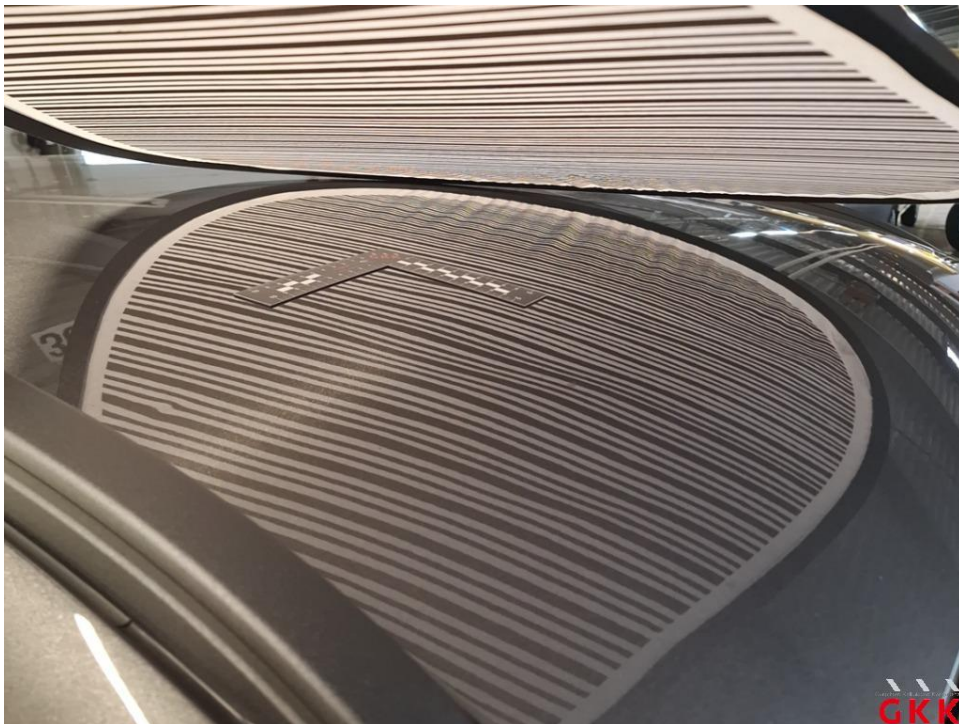
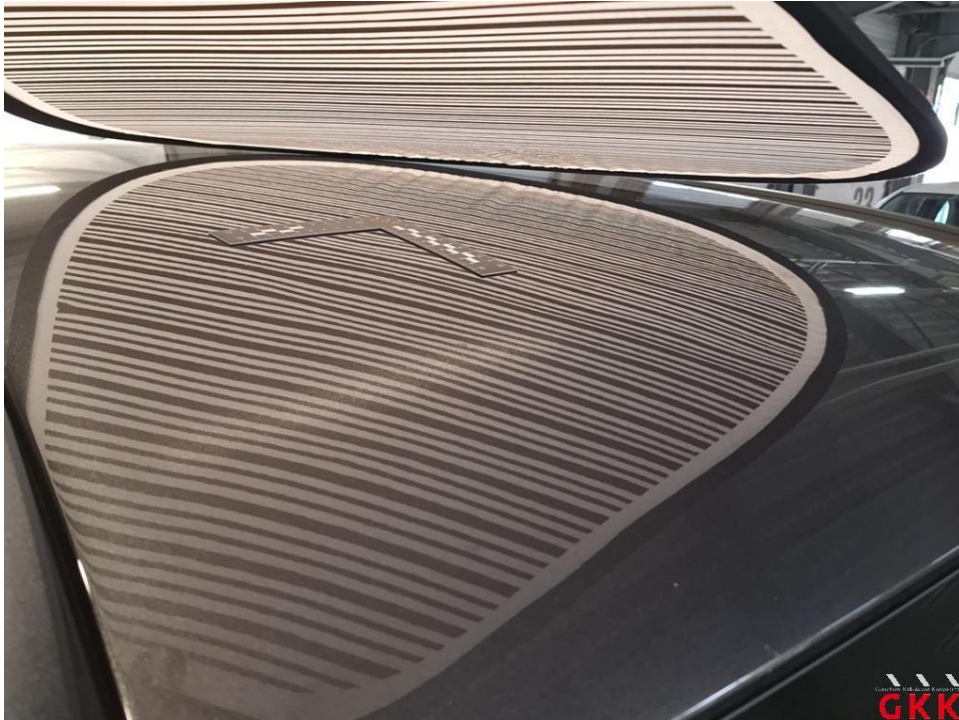
Bild 21 Dach, beschädigt, instand setzen - lackieren

Bild 22 Dach, beschädigt, instand setzen - lackieren

Bild 23 Dach, beschädigt, instand setzen - lackieren

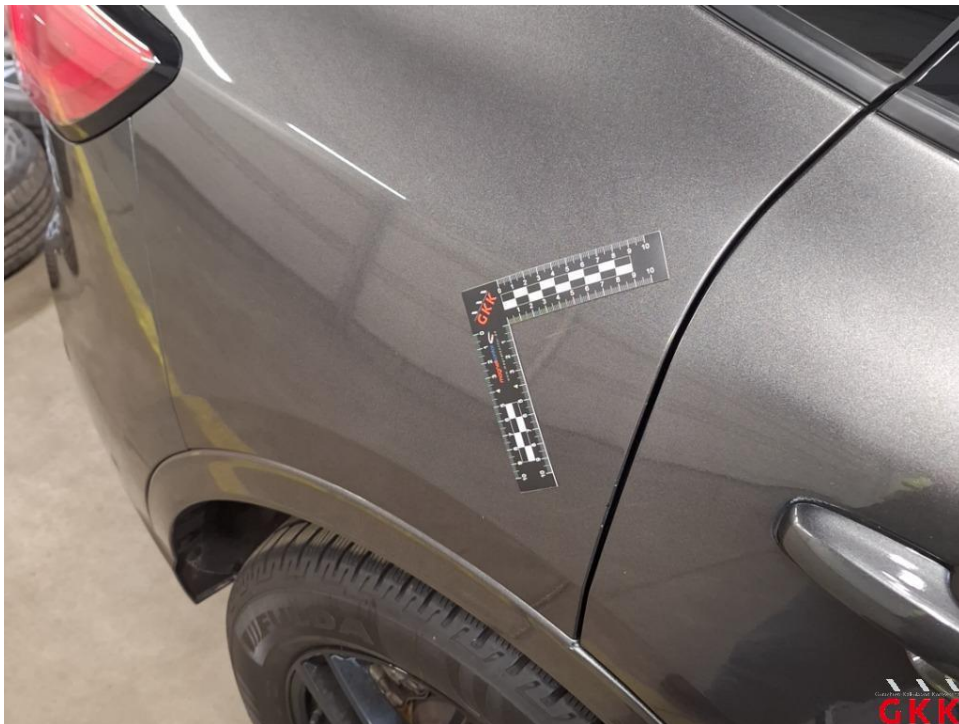
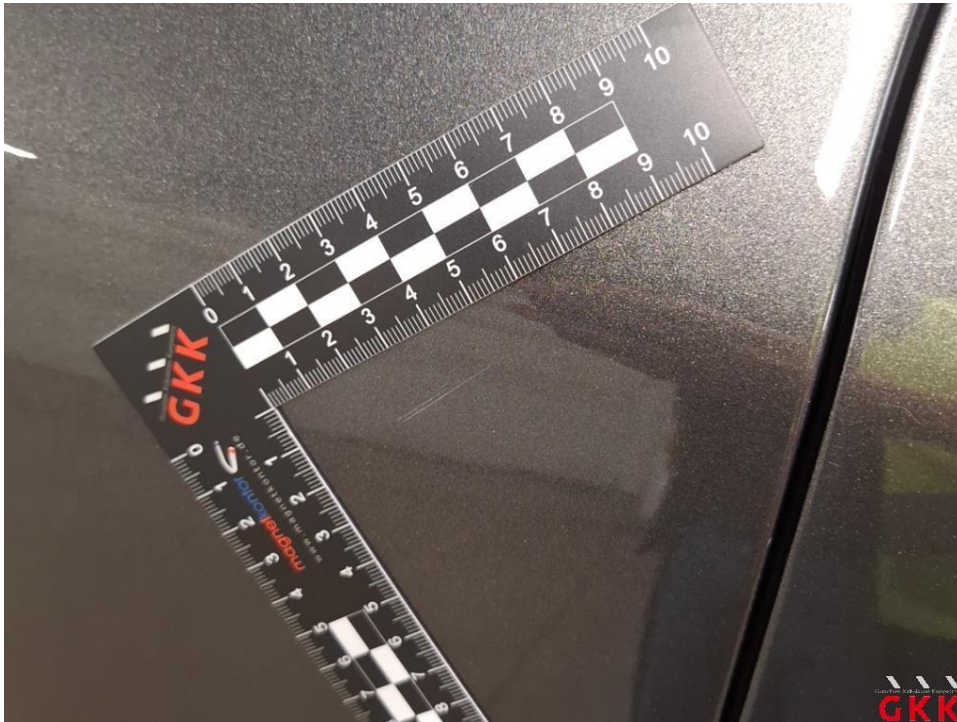
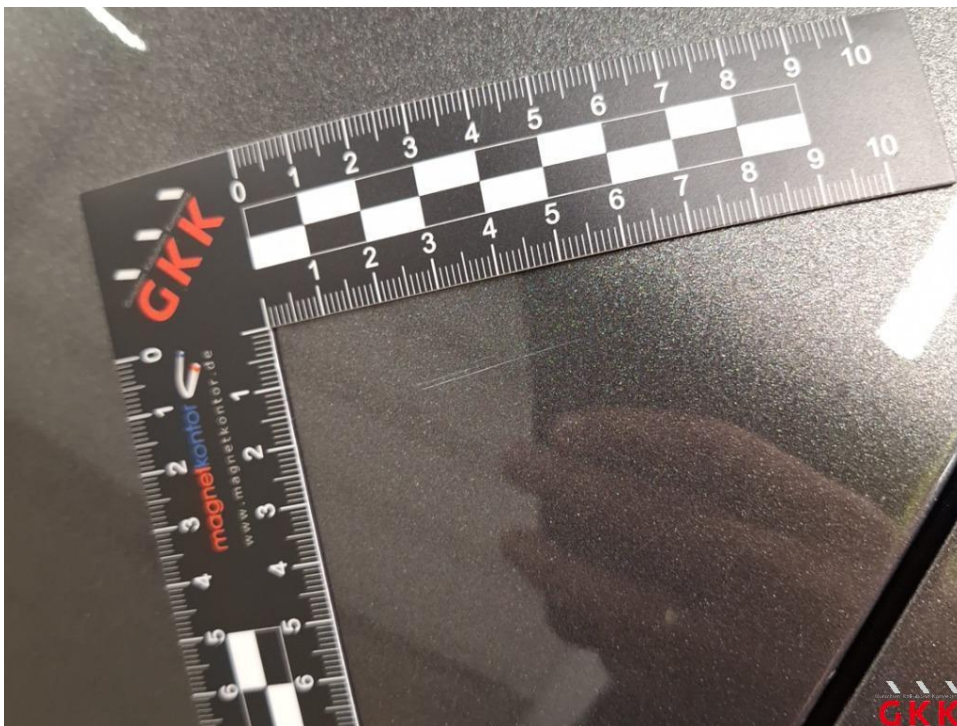
Bild 24 Seitenwand rechts, verkratzt, lackieren

Bild 25 Seitenwand rechts, verkratzt, lackieren

Bild 26 Seitenwand rechts, verkratzt, lackieren

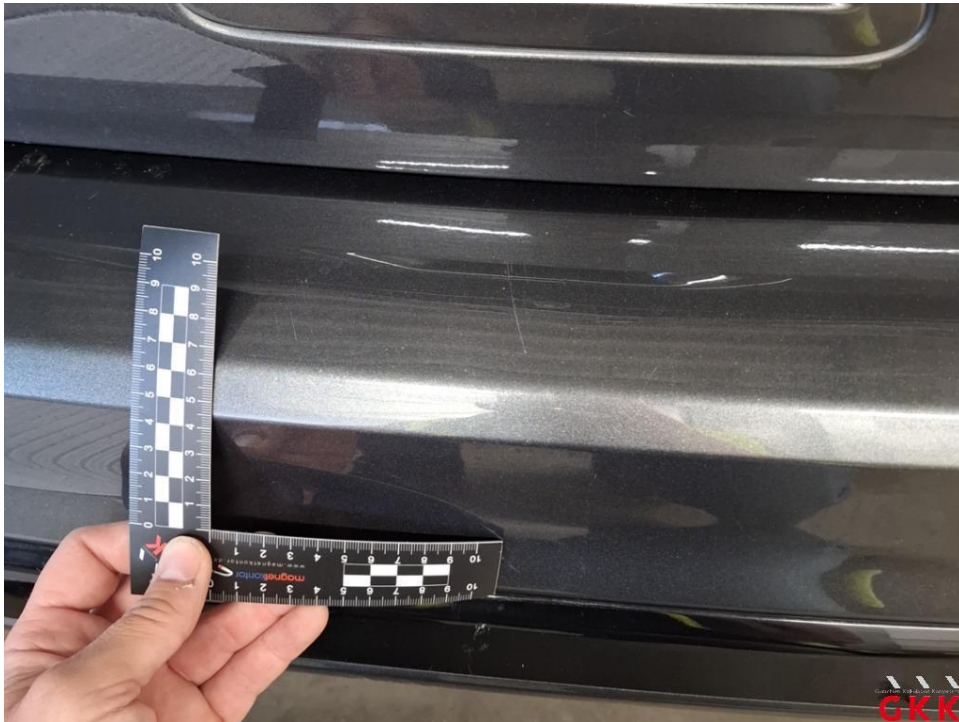
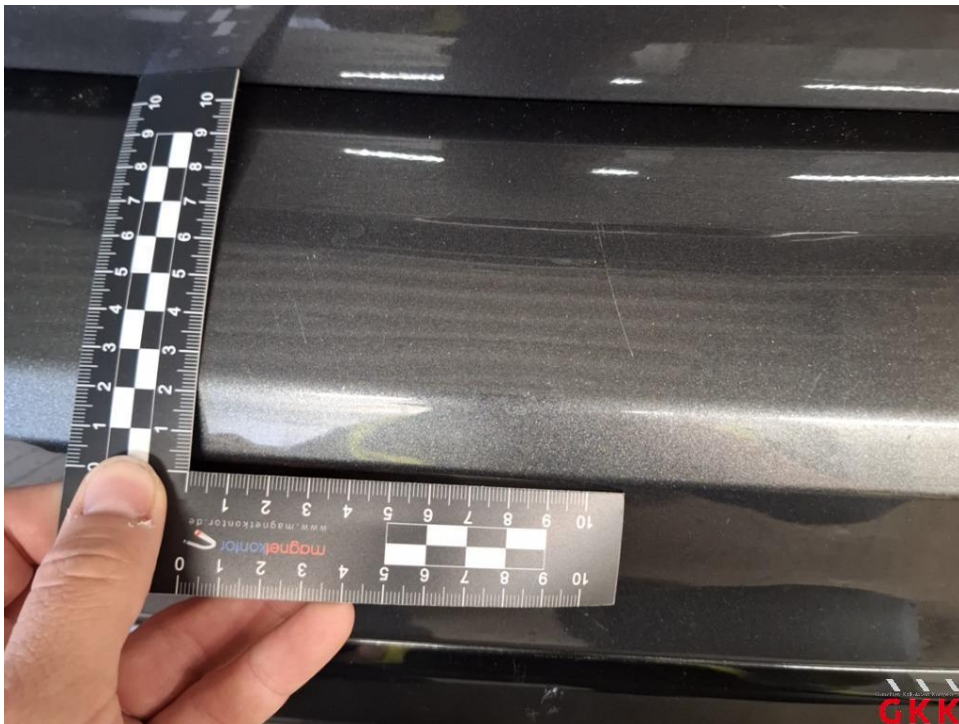
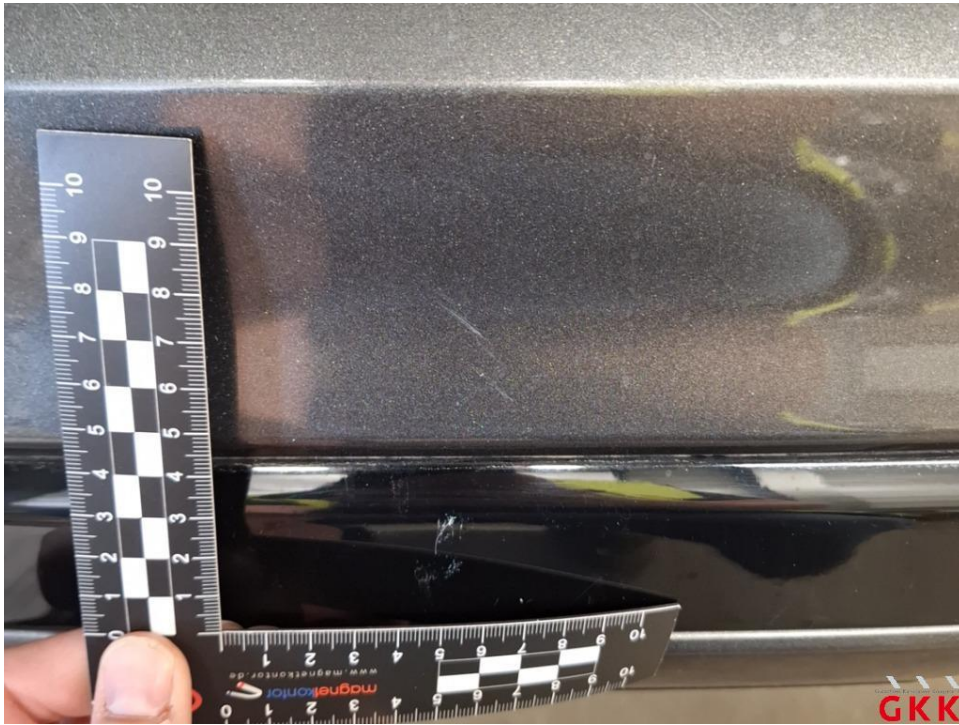
Bild 27 Stoßfänger hinten, Verkleidung -lackiert-, verkratzt, lackieren

Bild 28 Stoßfänger hinten, Verkleidung -lackiert-, verkratzt, lackieren

Bild 29 Stoßfänger hinten, Verkleidung -lackiert-, verkratzt, lackieren

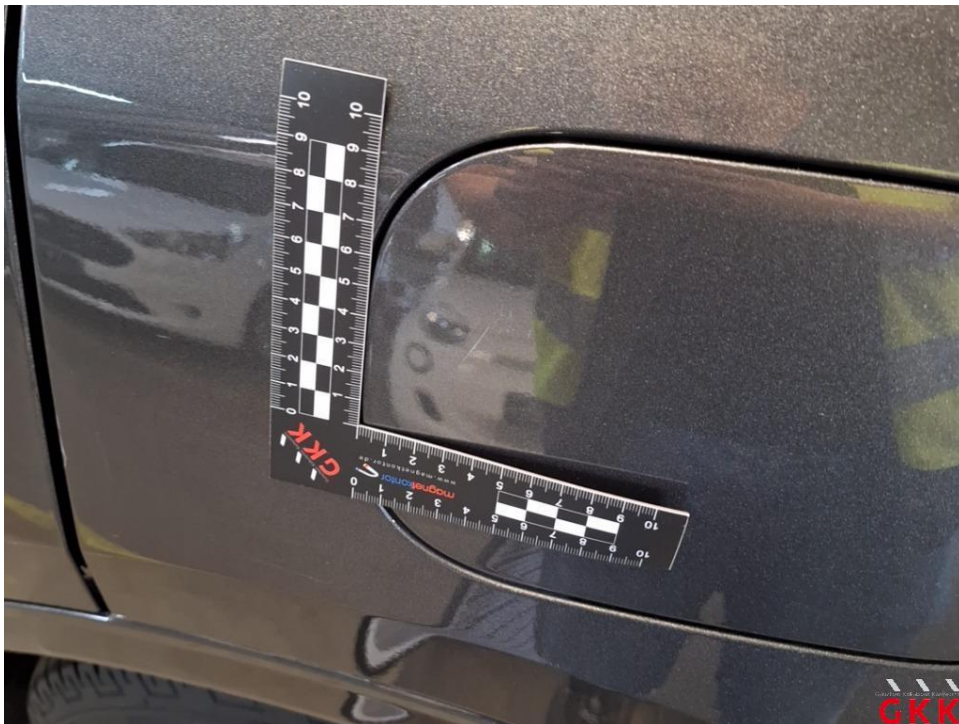
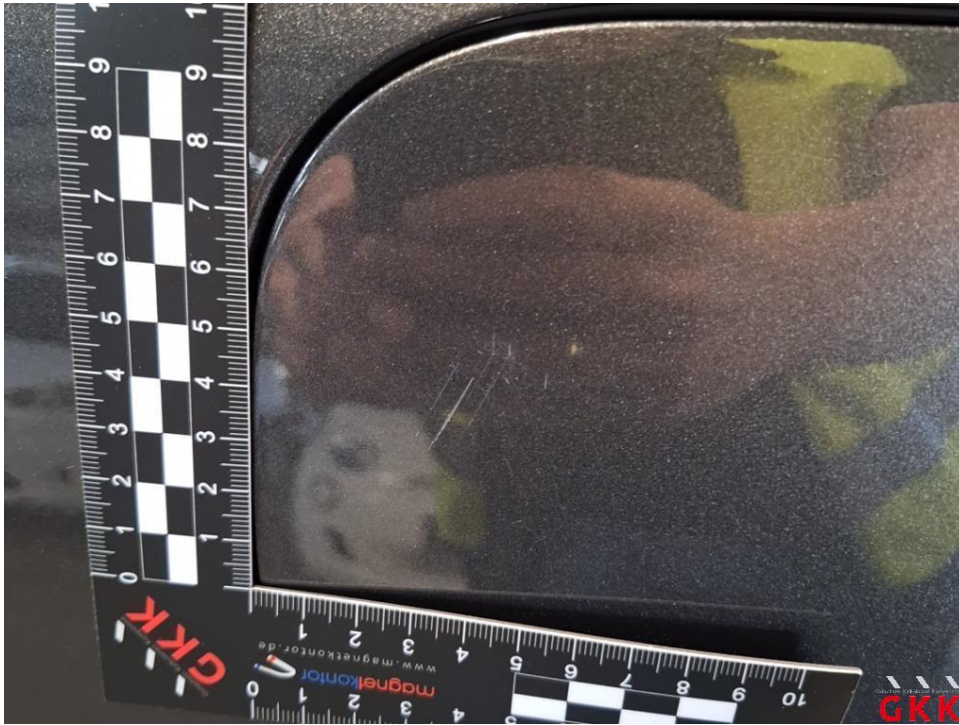
Bild 30 Tankdeckel, verkratzt, lackieren ohne LV

Bild 31 Tankdeckel, verkratzt, lackieren ohne LV

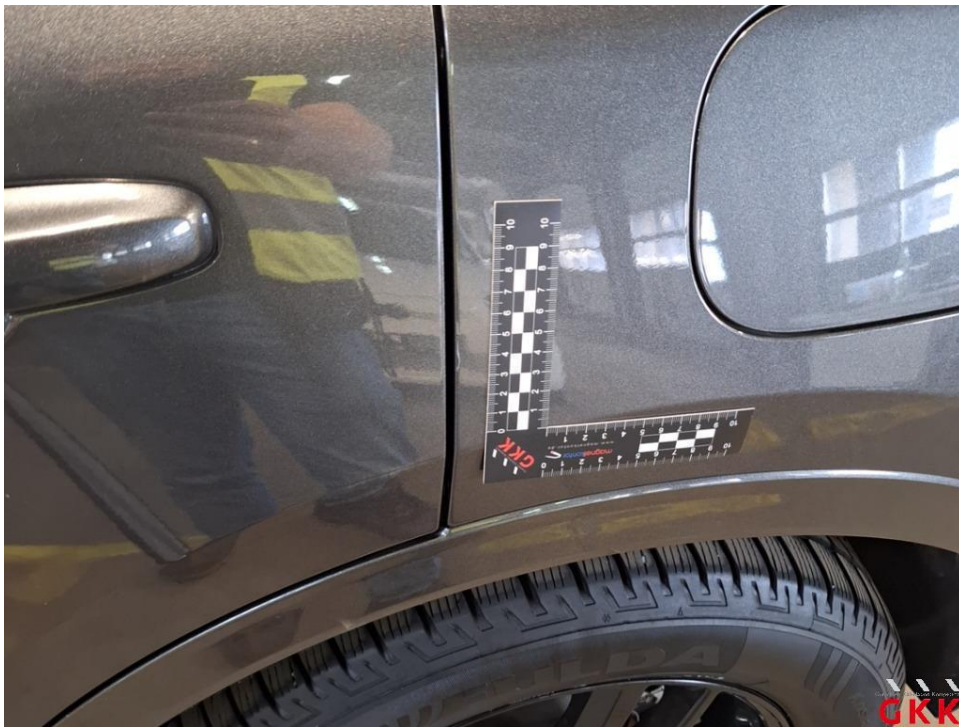
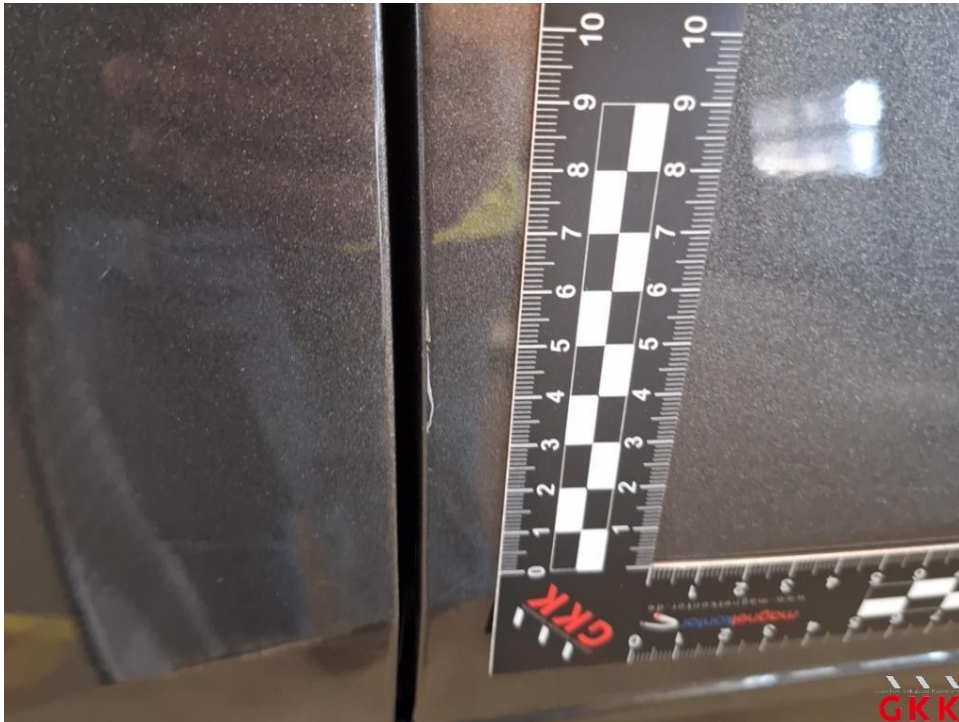
Bild 32 Seitenwand links, verkratzt, auslegen, schleifen, polieren

Bild 33 Seitenwand links, verkratzt, auslegen, schleifen, polieren

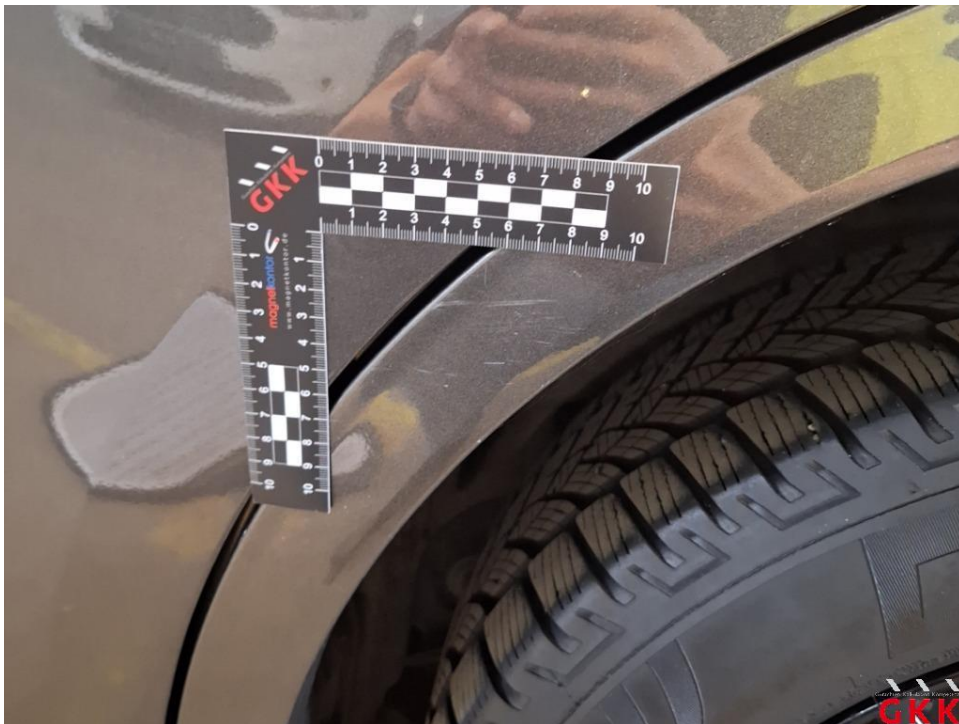
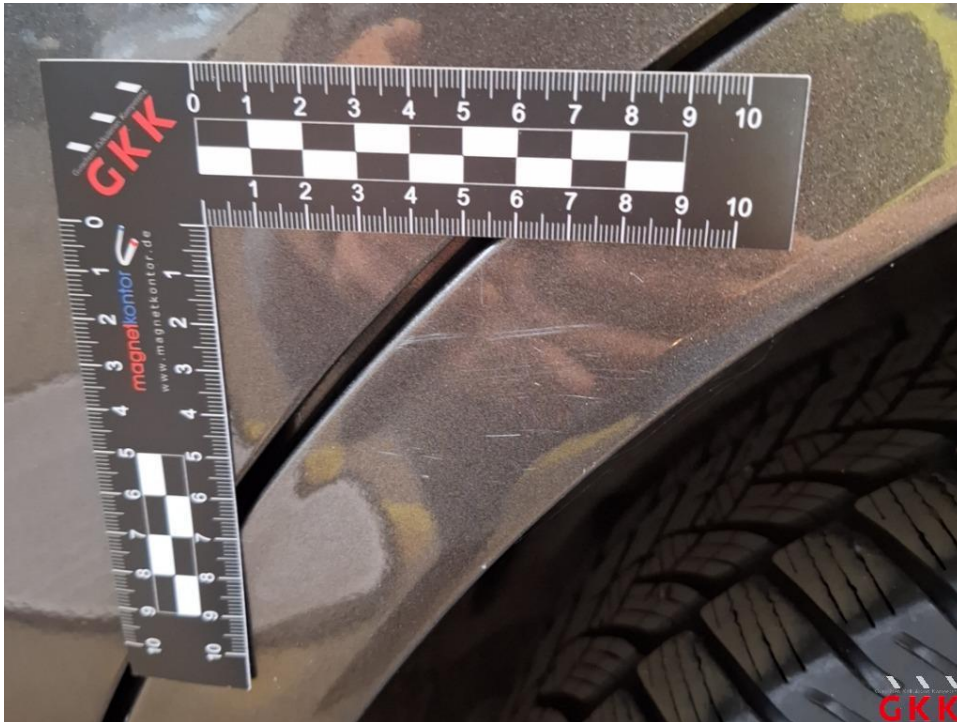
Bild 34 Seitenwand links, Leiste, Radlauf -lackiert-, beschädigt, lackieren

Bild 35 Seitenwand links, Leiste, Radlauf -lackiert-, beschädigt, lackieren
