» Übersicht

Auftrags-Nr: 1002352211
Besichtigt am: 20.03.2026 13:42
Berichts-Nr: 10539396
FIN: WVVZZZ3CZPE031903

» Fahrzeugdaten

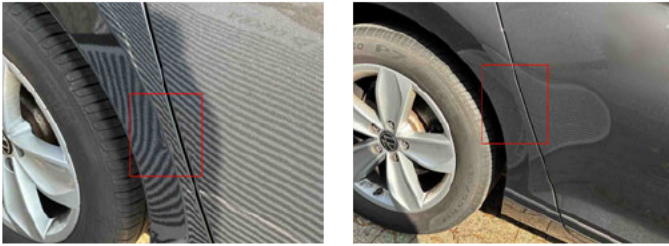
6 - Seitenwand hinten rechts - Delle(n) - Kaltdrücken

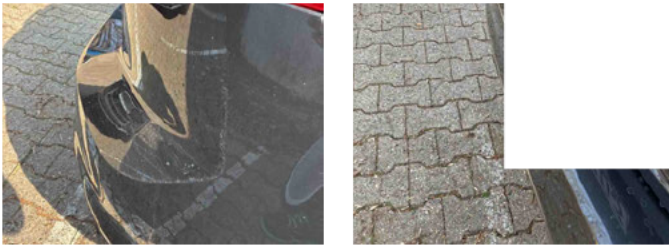
7 - Stoßfänger hinten - Kratzer - Polieren

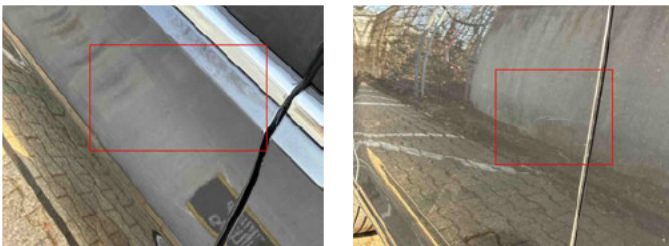
8 - Tür hinten rechts - Kratzer - Polieren

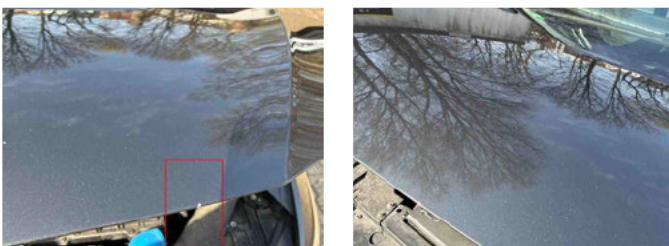
1 - Motorhaube - Steinschlag - Akzeptabel (Gebrauchsspur)

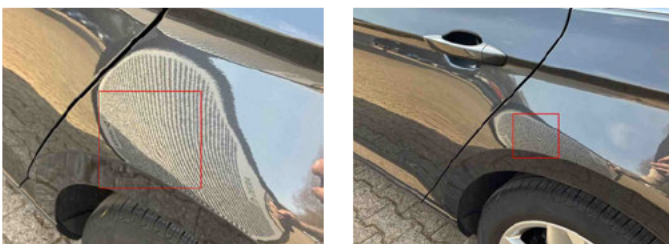
2 - Seitenwand hinten links - Delle(n) - Akzeptabel (Gebrauchsspur)
