Zustandsbericht

Protokollnummer: 45767327
Auftrags-Nr / Referenz: 20671484
Besichtigungsdatum: 20.05.2026

Hersteller / Modell	Tesla Model Y Long Range Dual Motor AWD		
Kennzeichen		Fahrgestellnummer	XP7YGCEK1PB136500
Erstzulassung	15.06.2023	Laufleistung (abgelesen)	37.598 km
HSN/TSN	1480 / ABI 00003	Kraftstoffart / Zylinder	Elektro / 0
Fahrzeugart	Geländewagen	Antriebsart	Allradantrieb
Schadstoffklasse	2017/1151;WLTP;reine Elektr...	Getriebe / Anzahl Gänge	Direktantrieb
Farbe	Schwarz Uni	Besichtigungszustand	ausreichend
Leistung / Hubraum	190 kW / 0 ccm	Nächste HU	06/2026
Wartungsheft / Nachweis	digitaler Nachweis / vollständig	Restlauf bis Service	
Letzte Wartung		Polsterart	Leder
Vorschaden	Keine Feststellbar	Polsterfarbe	Schwarz
Nachlackierung	Keine Feststellbar	zul. Gesamtgewicht	2.518 kg
Dokumente	ZB vorhanden	Anzahl Halter	unbekannt
Schlüssel soll/ist	2/2	Anzahl Sitze / Türen	5 / 5
Vertragsnummer	52096113	Re-Import	Nein

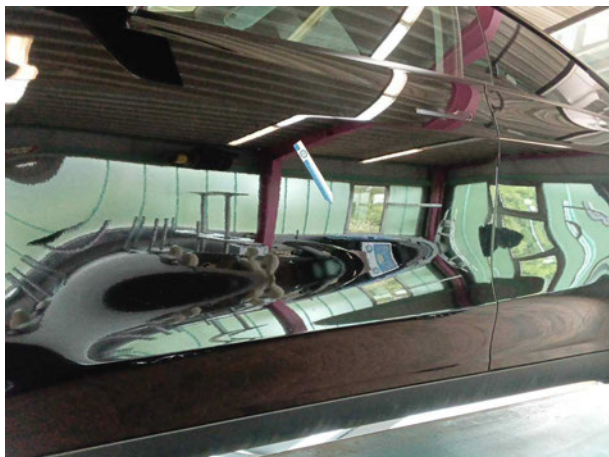
Nr.	Bauteilgruppe	Beschreibung
1	Tür vorn links	Tür - Kratzer - Smart Repair
2	Stoßfänger hinten	Stoßfänger hinten - Kratzer - Smart Repair
3	Rad/Reifen	Reifen vorn links - gebrochen / gerissen - erneuern
4	Rad/Reifen	Leichtmetallfelge hinten rechts - beschädigt - erneuern
5	Rad/Reifen	Leichtmetallfelge vorn links - beschädigt - erneuern
6	Rad/Reifen	Leichtmetallfelge vorn rechts - beschädigt - erneuern
7	Stoßfänger vorn	Stoßfänger vorn - beschädigt - instandsetzen und lackieren

Beschädigung #1: Tür vorn links: Tür - Kratzer - Smart Repair

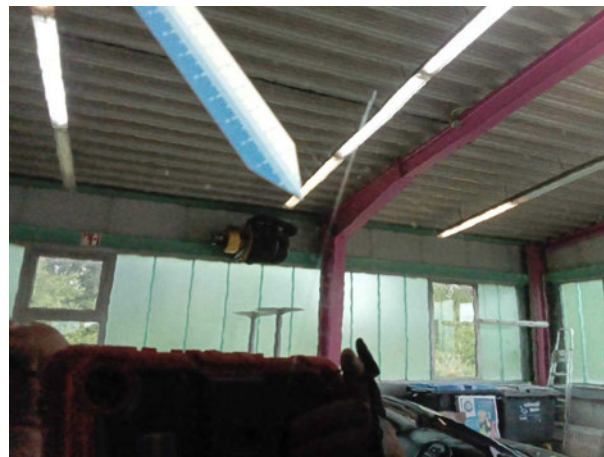
Beschädigung #1: Tür vorn links: Tür - Kratzer - Smart Repair

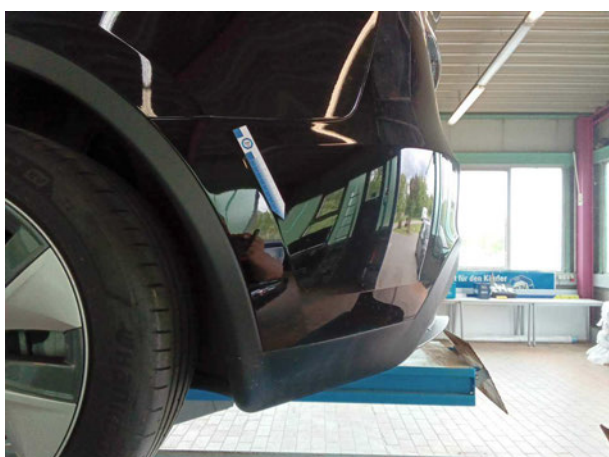
Beschädigung #2: Stossfänger hinten: Stossfänger hinten - Kratzer - Smart Repair

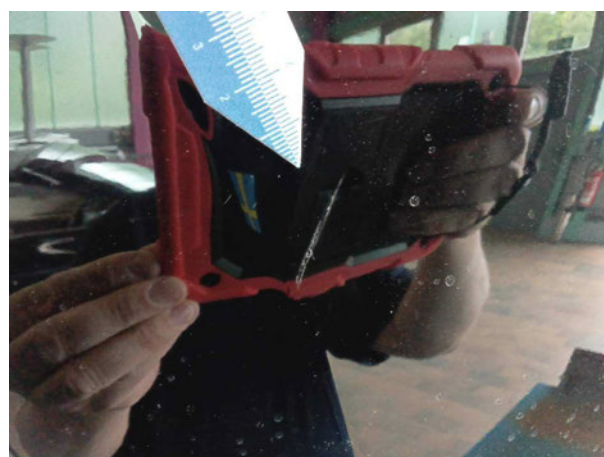
Beschädigung #2: Stossfänger hinten: Stossfänger hinten - Kratzer - Smart Repair

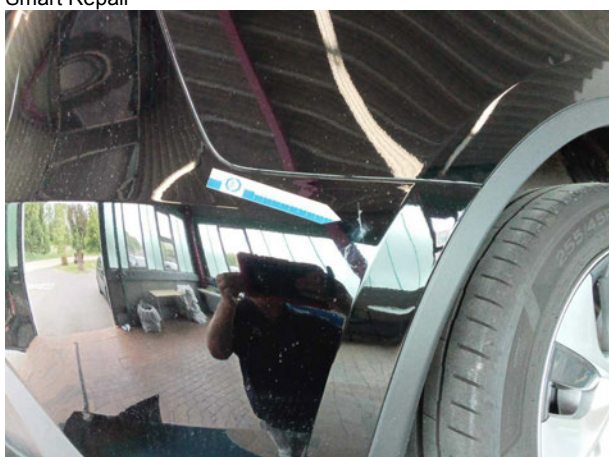
Beschädigung #2: Stossfänger hinten: Stossfänger hinten - Kratzer - Smart Repair

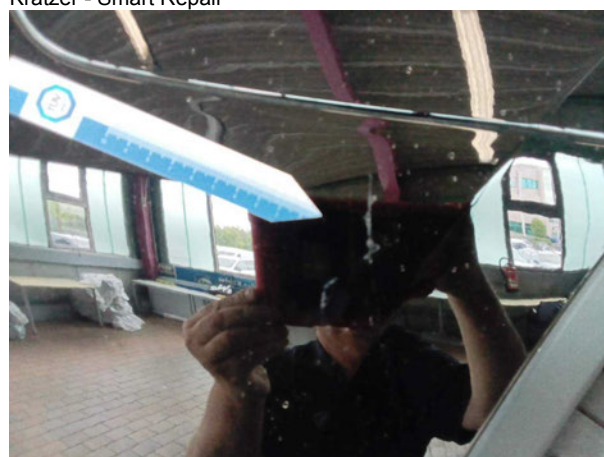
Beschädigung #2: Stossfänger hinten: Stossfänger hinten - Kratzer - Smart Repair

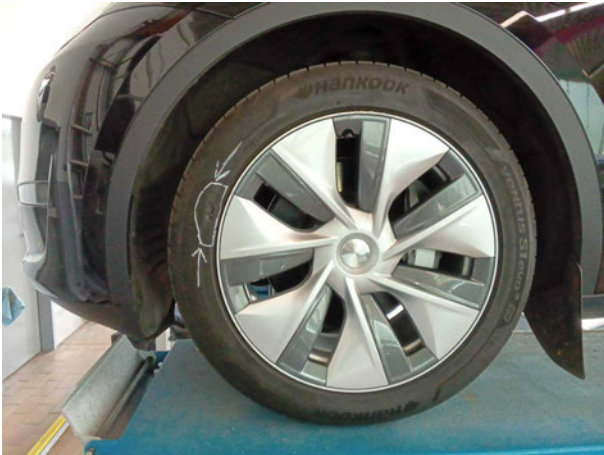
Beschädigung #3: Rad/Reifen: Reifen vorn links - gebrochen / gerissen - erneuern

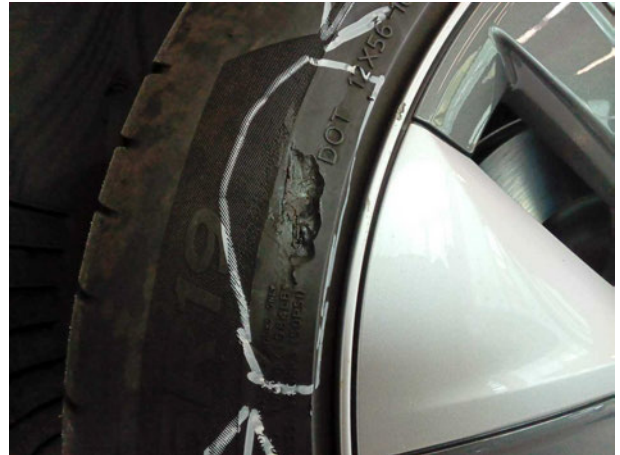
Beschädigung #3: Rad/Reifen: Reifen vorn links - gebrochen / gerissen - erneuern

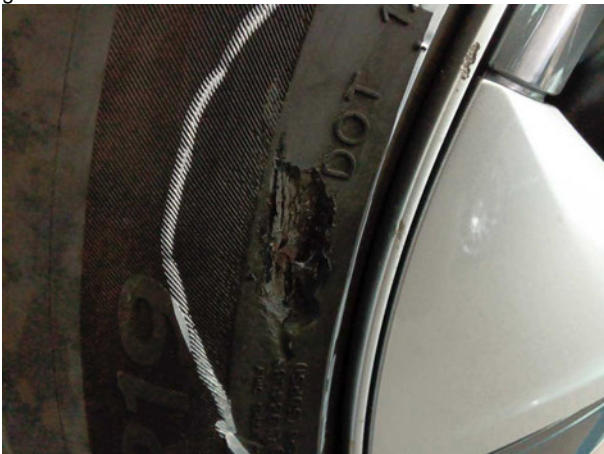
Beschädigung #3: Rad/Reifen: Reifen vorn links - gebrochen / gerissen - erneuern

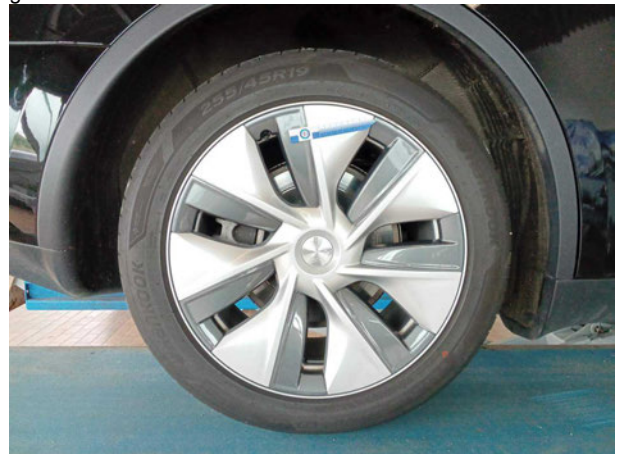
Beschädigung #4: Rad/Reifen: Leichtmetallfelge hinten rechts - beschädigt - erneuern

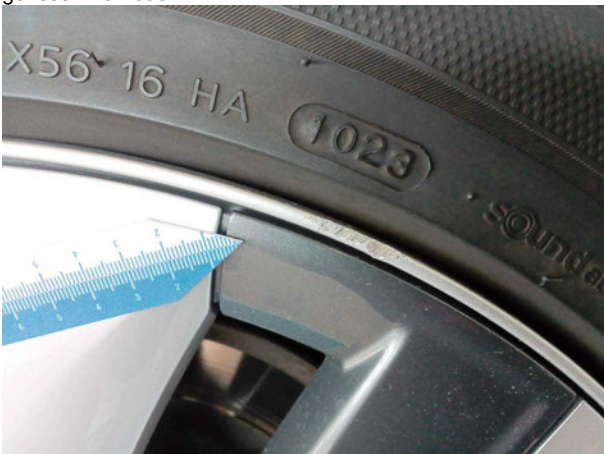
Beschädigung #4: Rad/Reifen: Leichtmetallfelge hinten rechts - beschädigt - erneuern

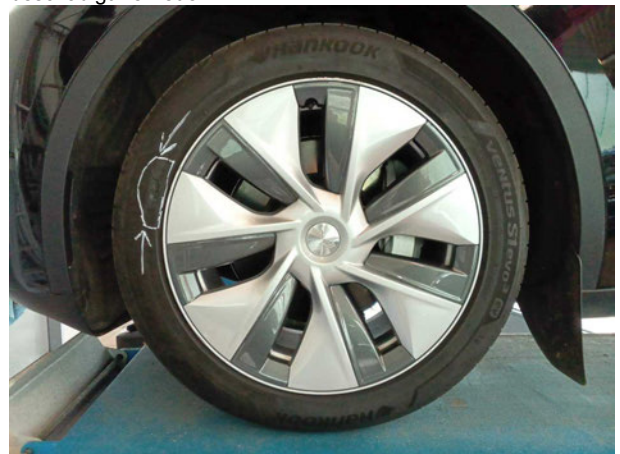
Beschädigung #5: Rad/Reifen: Leichtmetallfelge vorn links - beschädigt - erneuern

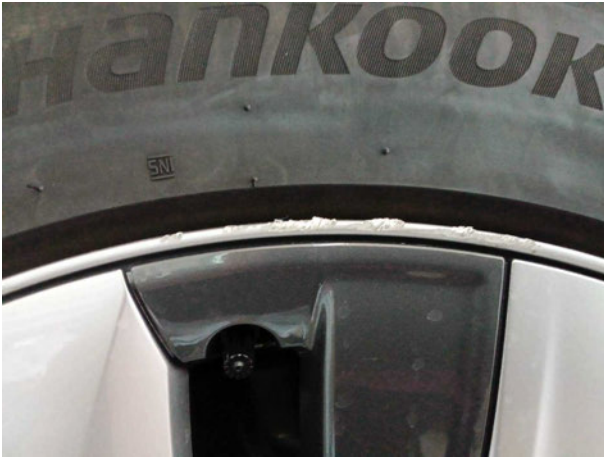
Beschädigung #5: Rad/Reifen: Leichtmetallfelge vorn links - beschädigt - erneuern

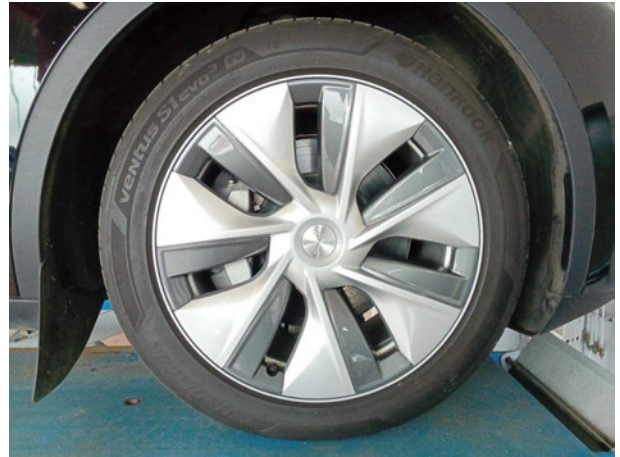
Beschädigung #6: Rad/Reifen: Leichtmetallfelge vorn rechts - beschädigt - erneuern

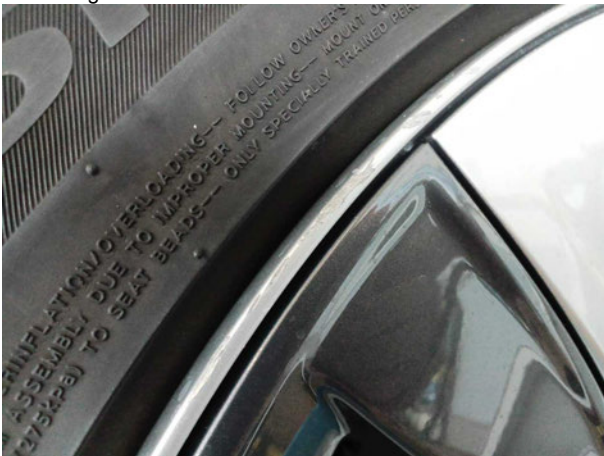
Beschädigung #6: Rad/Reifen: Leichtmetallfelge vorn rechts - beschädigt - erneuern

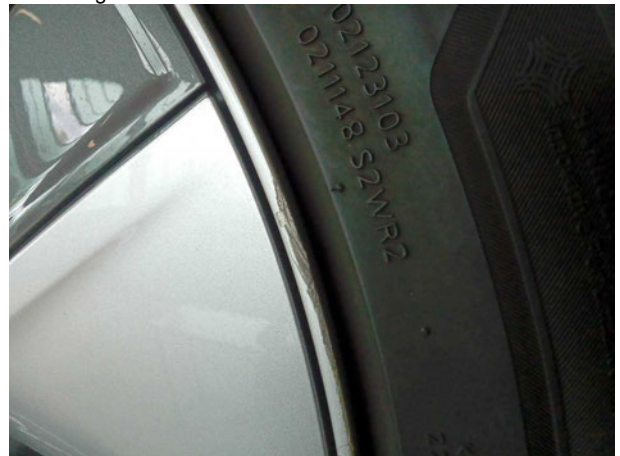
Beschädigung #6: Rad/Reifen: Leichtmetallfelge vorn rechts - beschädigt - erneuern

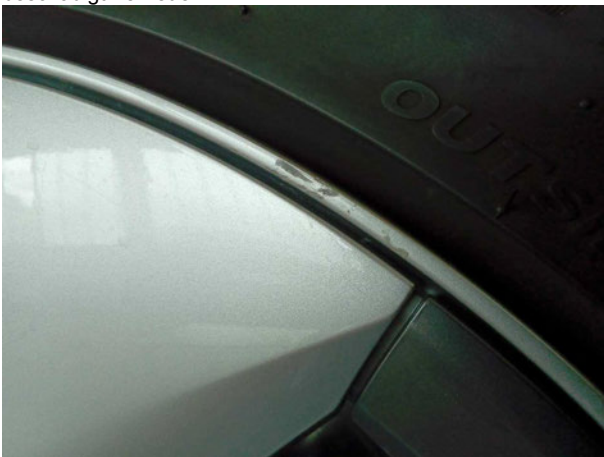
Beschädigung #6: Rad/Reifen: Leichtmetallfelge vorn rechts - beschädigt - erneuern

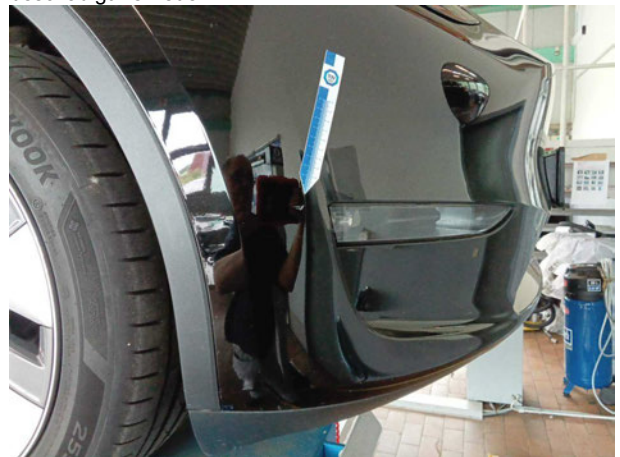
Beschädigung #7: Stossfänger vorn: Stossfänger vorn - beschädigt - instandsetzen und lackieren

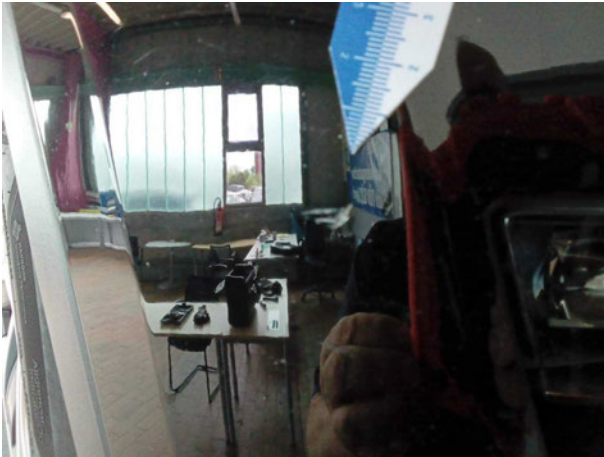
Beschädigung #7: Stossfänger vorn: Stossfänger vorn - beschädigt - instandsetzen und lackieren

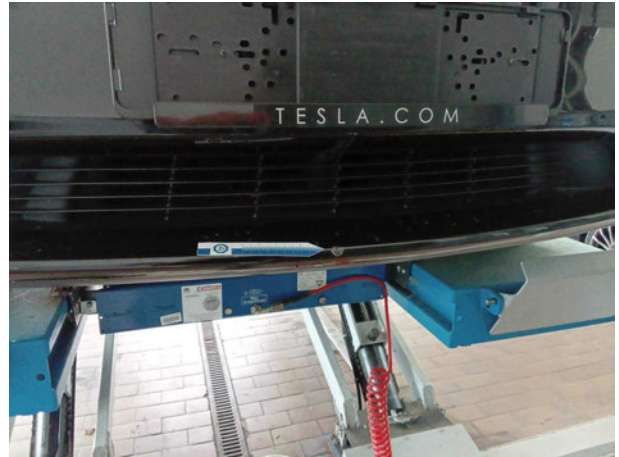
Beschädigung #7: Stossfänger vorn: Stossfänger vorn - beschädigt - instandsetzen und lackieren

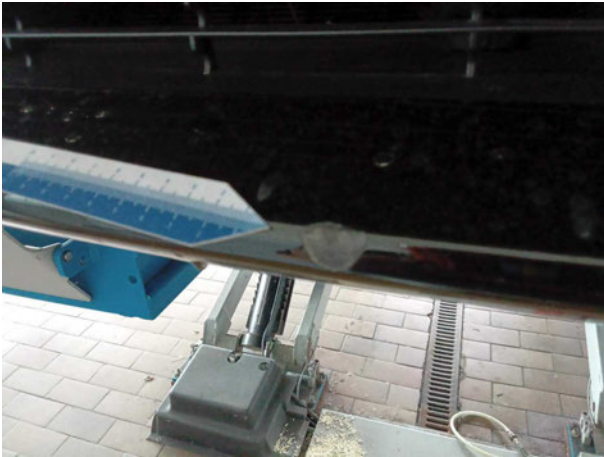
Beschädigung #7: Stossfänger vorn: Stossfänger vorn - beschädigt - instandsetzen und lackieren

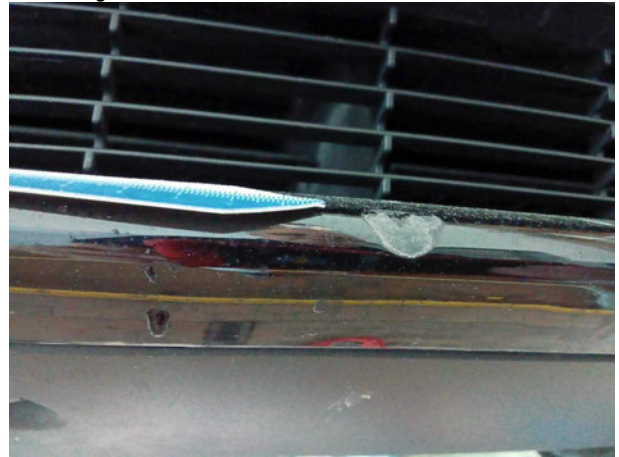
Beschädigung #7: Stossfänger vorn: Stossfänger vorn - beschädigt - instandsetzen und lackieren

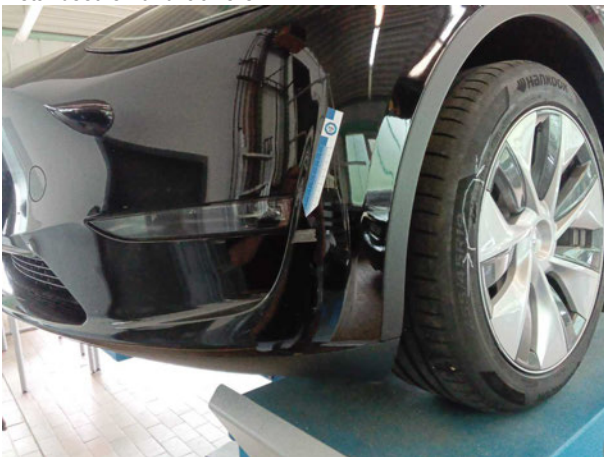
Beschädigung #7: Stossfänger vorn: Stossfänger vorn - beschädigt - instandsetzen und lackieren

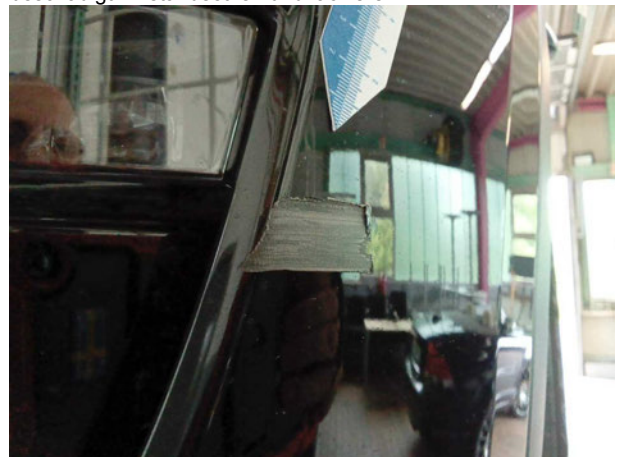
Beschädigung #7: Stossfänger vorn: Stossfänger vorn - beschädigt - instandsetzen und lackieren
