WF0TK1E72NMA22214

## Zustandsbericht

**TÜV SÜD Auto Service GmbH**  
Römeräcker 1  
76351 Linkenheim - Hochstetten

Inspection date: 29 Jul 2026  
**Protocol number: 46777959**  
Delivery date: 29 Jul 2026

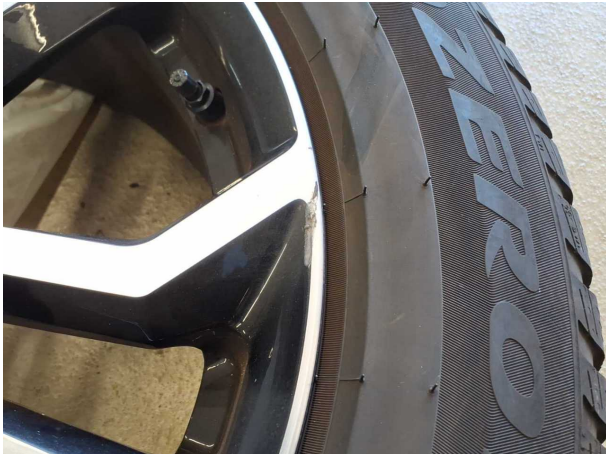
| No. | Component group | Description |
|---|---|---|
| 2 | 2nd wheel set | 1 alloy rim - Scratched - No deduction |

**Damage #2:** 2nd wheel set: 1 alloy rim - Scratched - No deduction

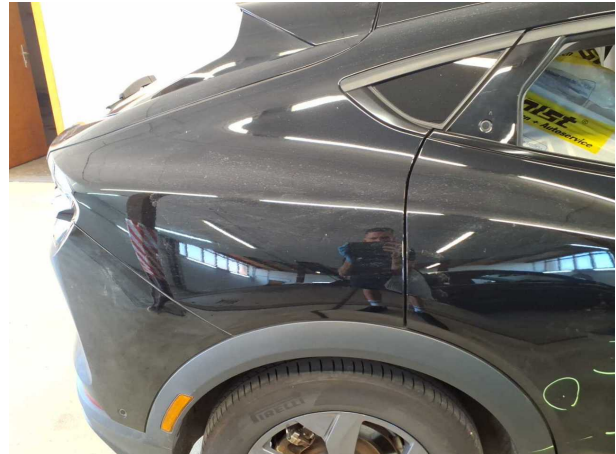
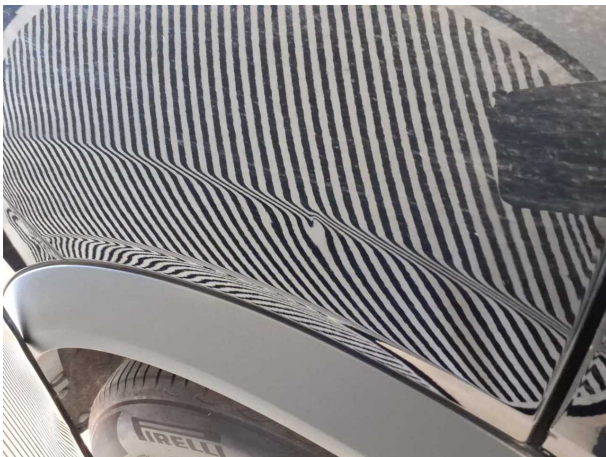
| No. | Component group | Description |
|---|---|---|
| 4 | Side panel - rear right side | Side panel - dent(s) - Smooth repair work |

**Damage #4:** Side panel - rear right side: Side panel - dent(s) - Smooth repair work

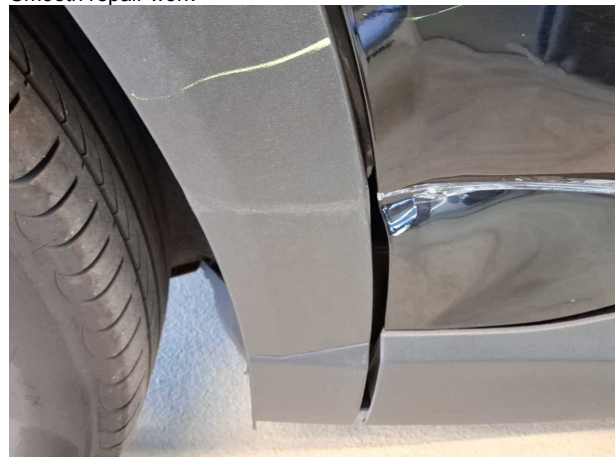
| No. | Component group | Description |
|---|---|---|
| 5 | Side panel - rear right side | Wheel well extension - Scratched - Replace |

**Damage #5:** Side panel - rear right side: Wheel well extension... Scratched - Replace

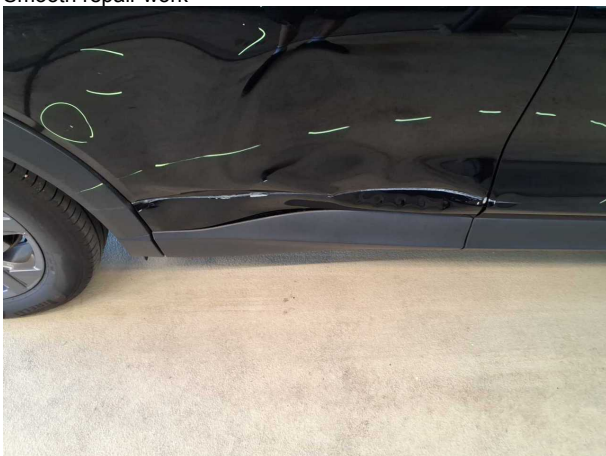
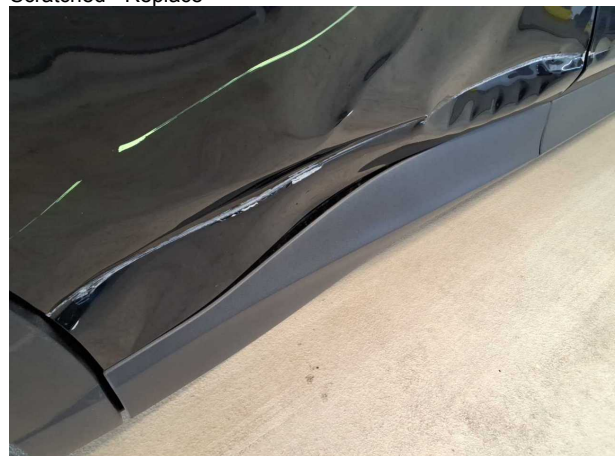
| No. | Component group | Description |
|---|---|---|
| 6 | Door - rear right side | Brightware - lower - Scratched - Replace |

**Damage #6:** Door - rear right side: Brightware - lower - Scratched - Replace

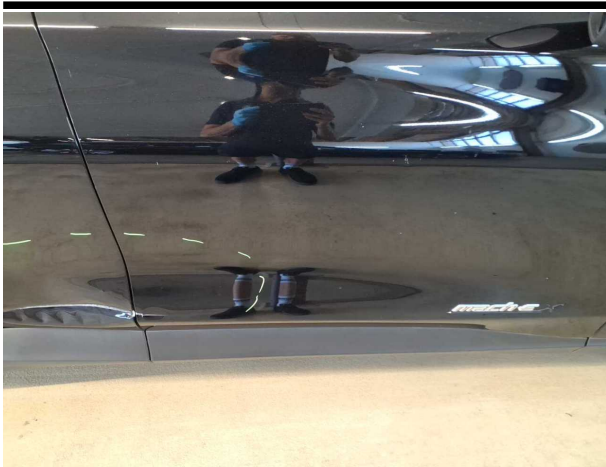
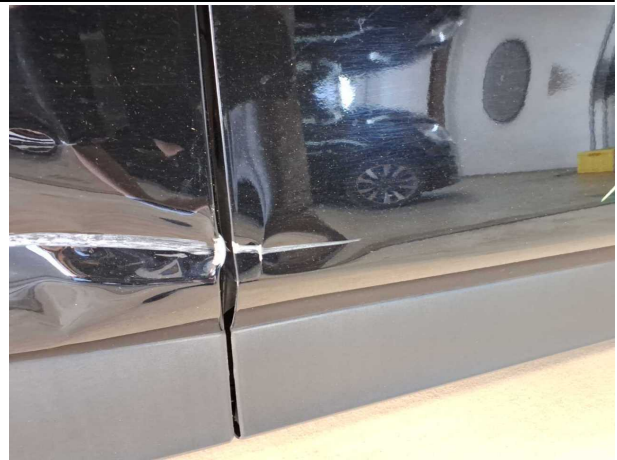
| No. | Component group | Description |
|---|---|---|
| 8 | Door - front right side | Door - Dent / paintcoat damage - Replace |

**Damage #8:** Door - front right side: Door - Dent / paintcoat damage - Replace

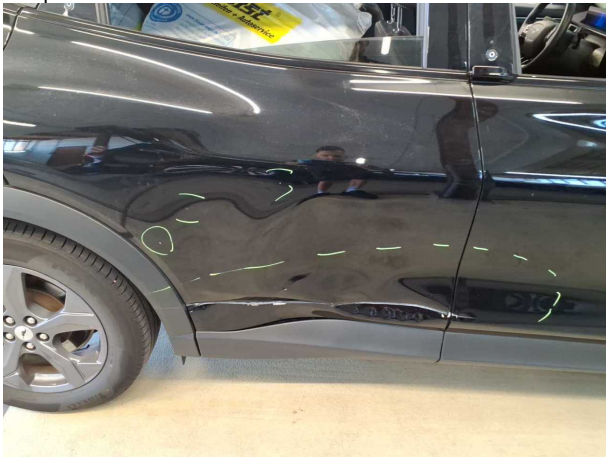
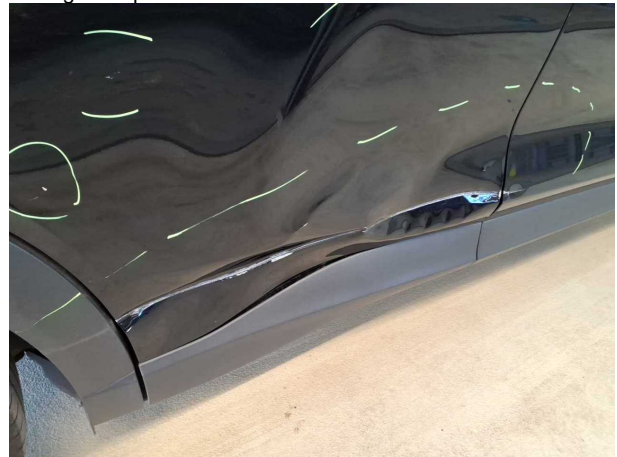
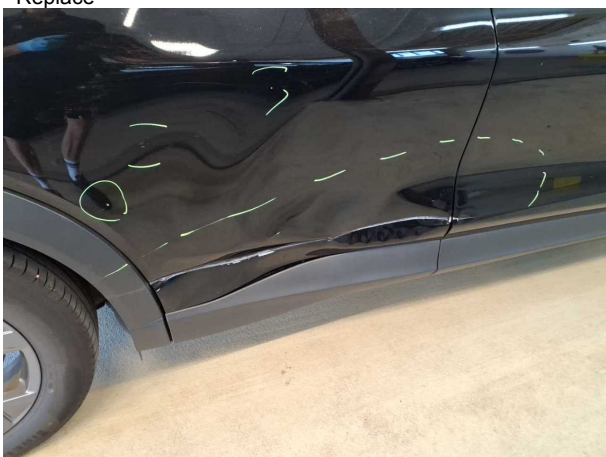
| No. | Component group | Description |
|---|---|---|
| 9 | Door - rear right side | Door - Dent / paintcoat damage - Replace |

**Damage #9:** Door - rear right side: Door - Dent / paintcoat damage - Replace

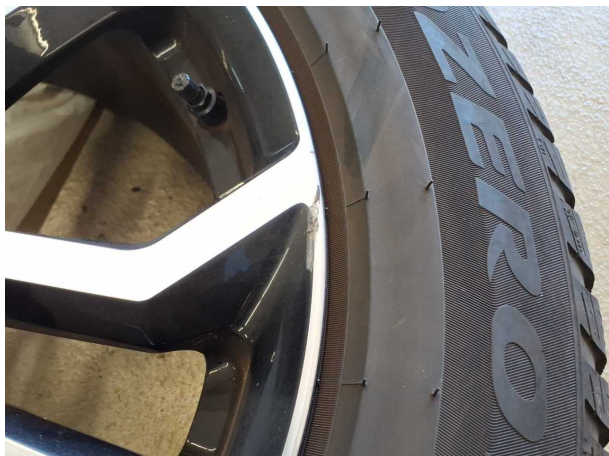
| Nr. | Bauteilgruppe | Beschreibung |
|---|---|---|
| 2 | 2.Radsatz | 1 Leichtmetallfelge - verkratzt / verschürft - kein Abzug |

**Beschädigung #2:** 2.Radsatz: 1 Leichtmetallfelge - verkratzt / verschürft - kein Abzug

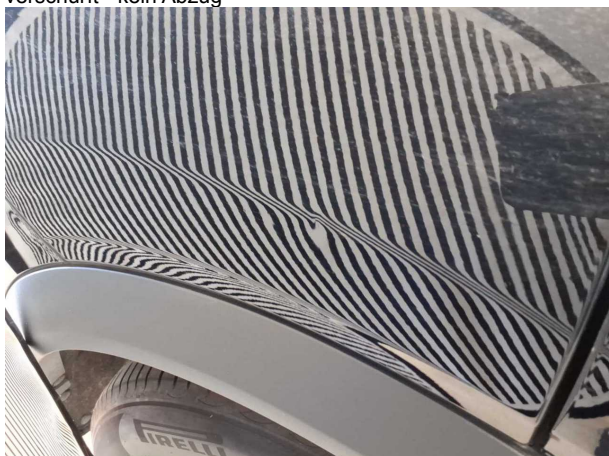
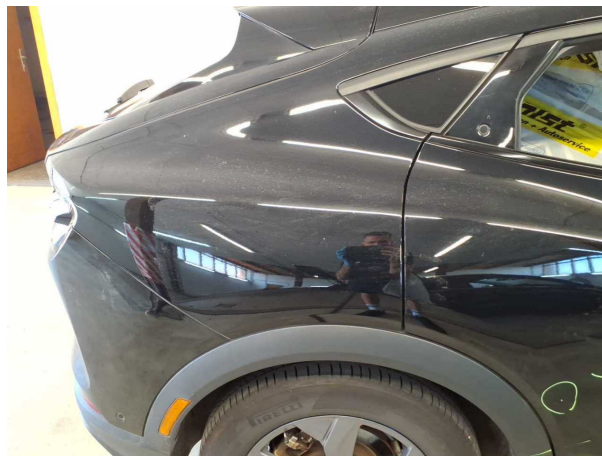
| Nr. | Bauteilgruppe | Beschreibung |
|---|---|---|
| 4 | Seitenwand rechts | Seitenwand - Delle(n) - sanft instandsetzen |

**Beschädigung #4:** Seitenwand rechts: Seitenwand - Delle(n) - sanft instandsetzen

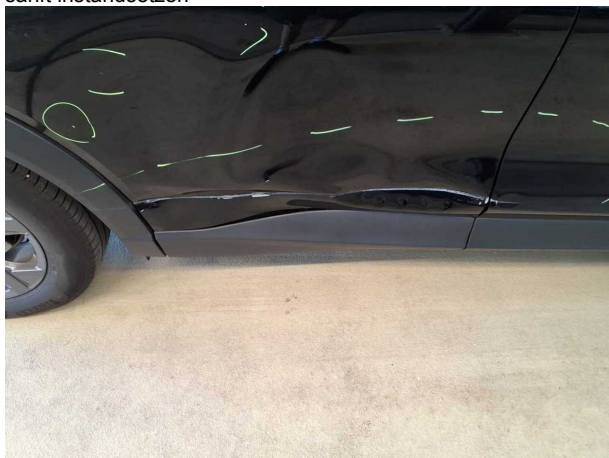
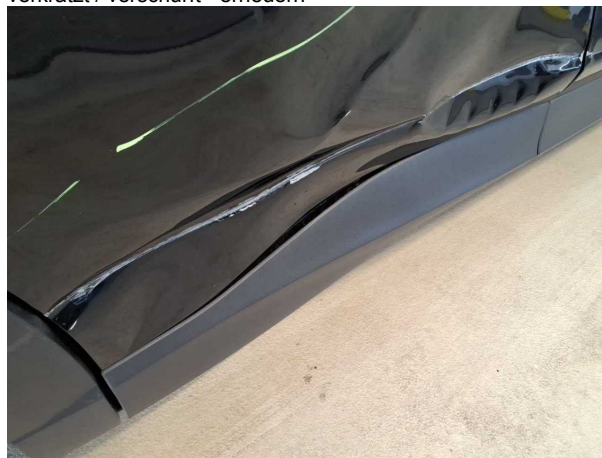
| Nr. | Bauteilgruppe | Beschreibung |
|---|---|---|
| 6 | Tür hinten rechts | Zierleiste unten - verkratzt / verschürft - erneuern |

**Beschädigung #6:** Tür hinten rechts: Zierleiste unten - verkratzt / verschürft - erneuern

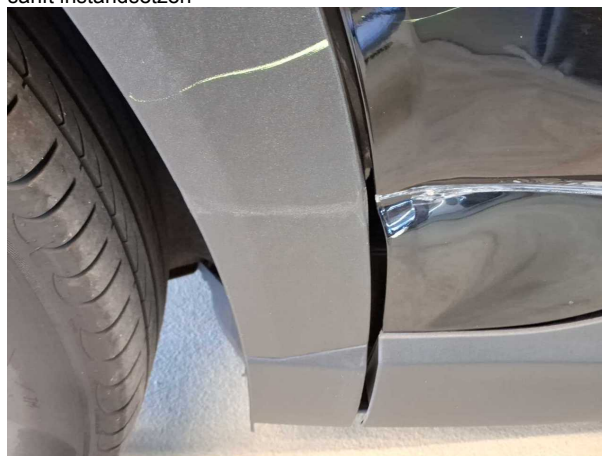
| Nr. | Bauteilgruppe | Beschreibung |
|---|---|---|
| 5 | Seitenwand rechts | Radhausverbreiterung - verkratzt / verschürft - erneuern |

**Beschädigung #5:** Seitenwand rechts: Radhausverbreiterun... verkratzt / verschürft - erneuern

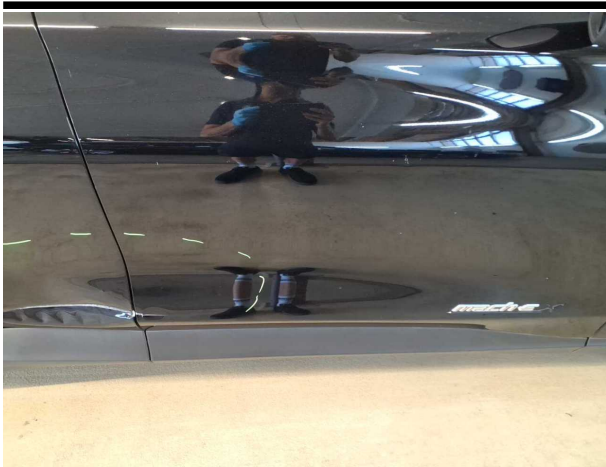
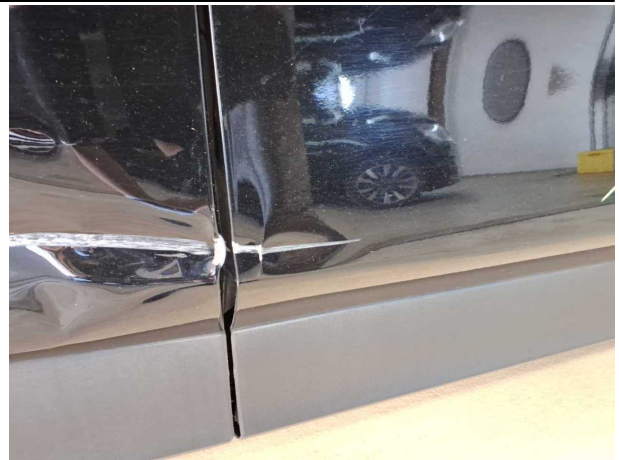
| Nr. | Bauteilgruppe | Beschreibung |
|---|---|---|
| 8 | Tür vorn rechts | Tür - Delle / Lackschaden - erneuern |

**Beschädigung #8:** Tür vorn rechts: Tür - Delle / Lackschaden - erneuern

**Beschädigung #8:** Tür vorn rechts: Tür - Delle / Lackschade...  
- erneuern

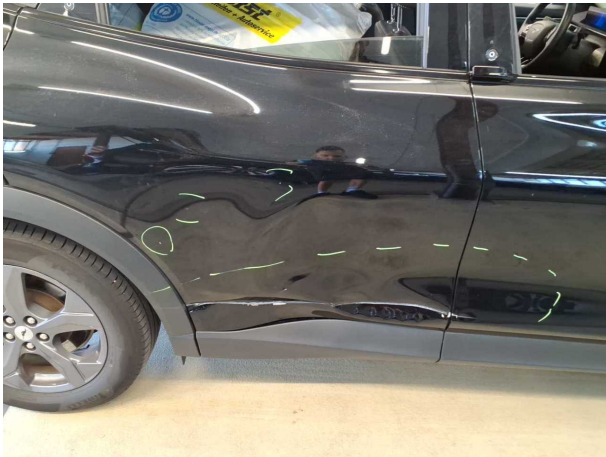
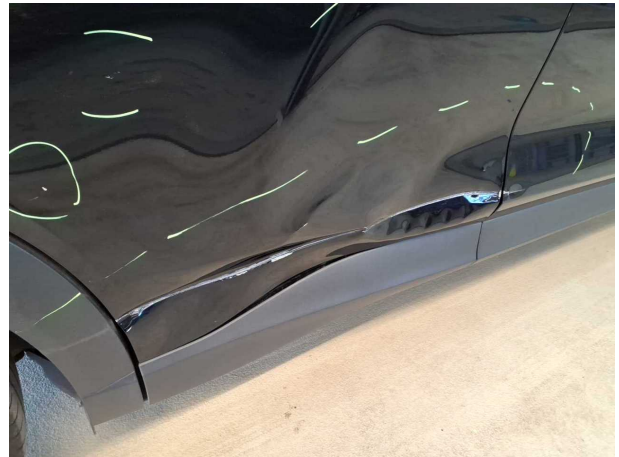
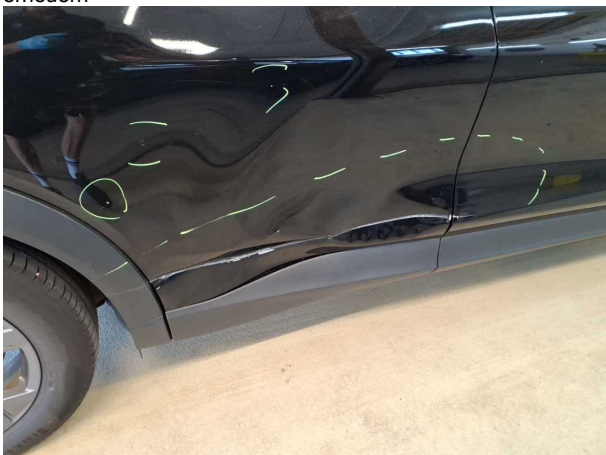
| Nr. | Bauteilgruppe | Beschreibung |
|---|---|---|
| 9 | Tür hinten rechts | Tür - Delle / Lackschaden - erneuern |

**Beschädigung #9:** Tür hinten rechts: Tür - Delle / Lackschaden - erneuern

**Beschädigung #9:** Tür hinten rechts: Tür - Delle / Lackschad...  
- erneuern
