0.2.1. Handelsbezeichnung: C 200 d

LVV Nr 456814  
Hersteller Mercedes-Benz  
Model C-Class  
Variante Avantgarde Line C 200 D MHEV  
Listenpreis 48.945,00  
VIN W1KAH0DB4SF191193  
Erstzulassungsdatum 1.1.2025  
Kennzeichen K CC439

# Zustandsbericht / Minderwertgutachten

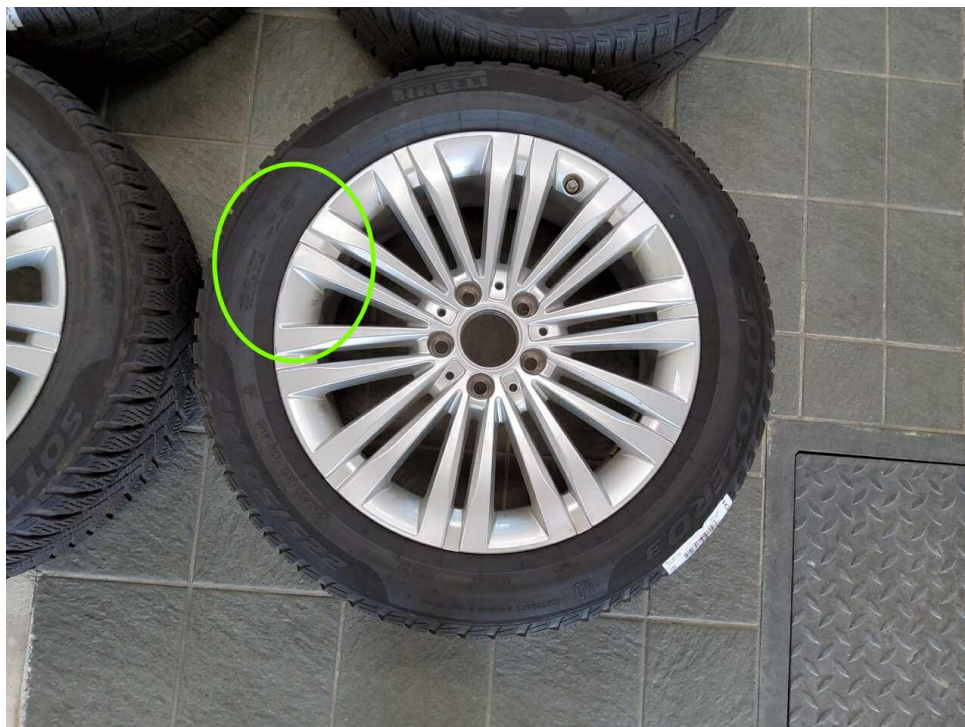
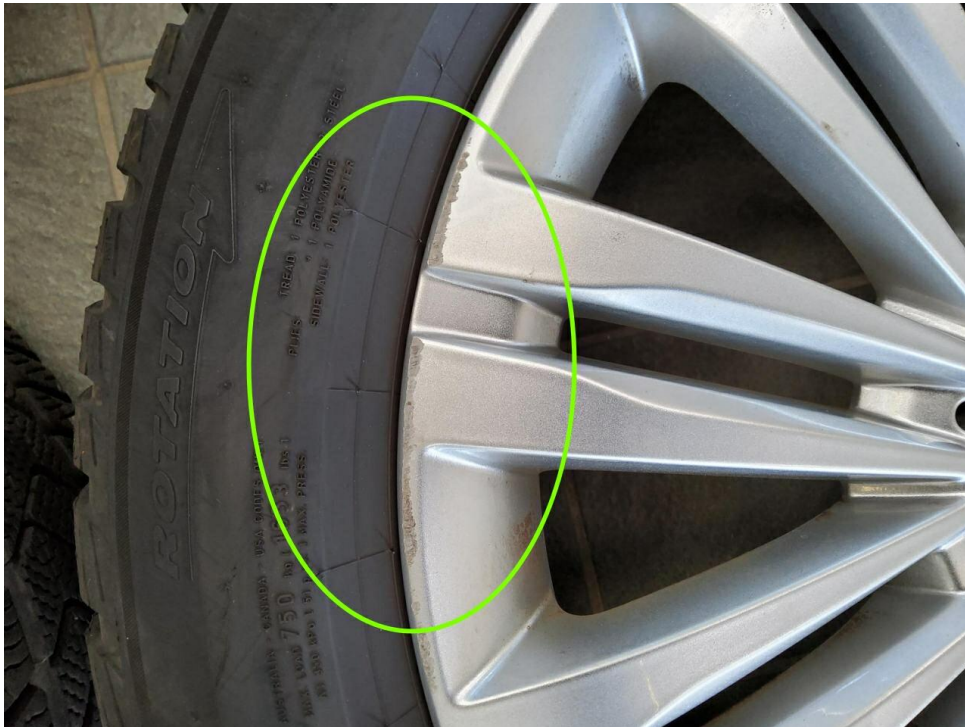
Bild 14 : Felge vorne links Lackierung, verschrammt, lackieren mit Lackaufbau

Bild 15 : Felge vorne links Lackierung, verschrammt, lackieren mit Lackaufbau

1. Stoßfänger vorn mitte Chromleiste, zerkratzt, erneuern (Bild 36, 37)
2. Glanzgedrehte Alufelge vorn rechts aus Sommerradsatz, verschrammt, erneuern (Bild 38, 39)
3. Felge vorne links Lackierung, verschrammt, lackieren mit Lackaufbau (Bild 14, 15)
4. Tür vorne links Einstieg Lackierung, verschrammt, smart repair (Bild 20, 21)
5. Stoßfänger hinten Lackierung, verschrammt, lackieren mit Lackaufbau (Bild 27, 28)
6. Stoßfänger vorne Lackierung, verschrammt, smart repair (Bild 34, 35)
7. Tür vorne rechts, eingedellt, instandsetzen und lackieren mit Lackaufbau (Bild 31, 32, 33)

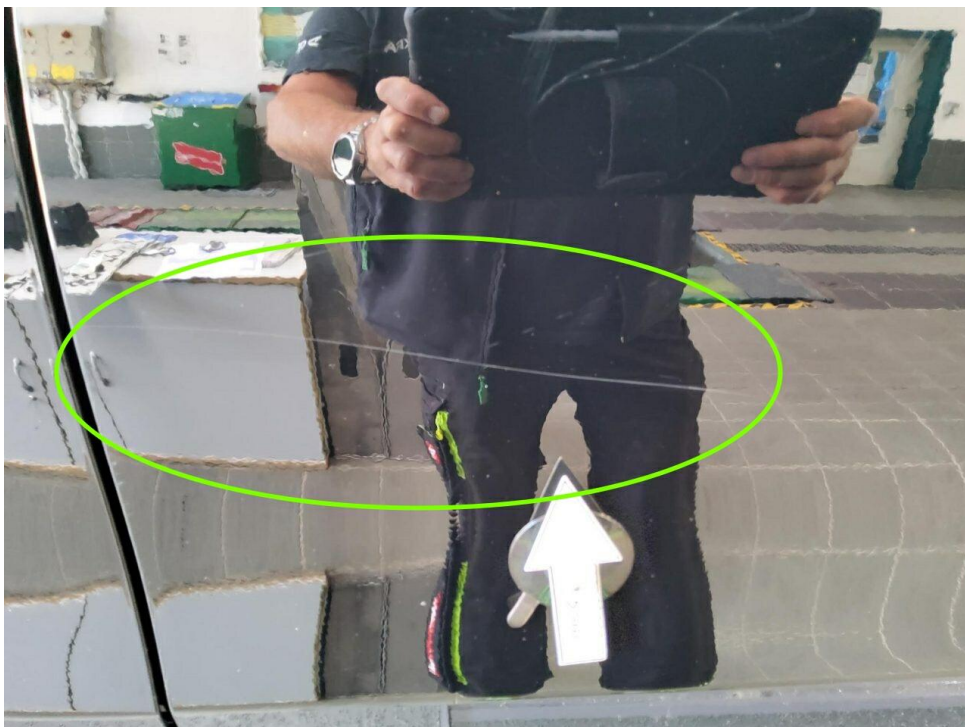
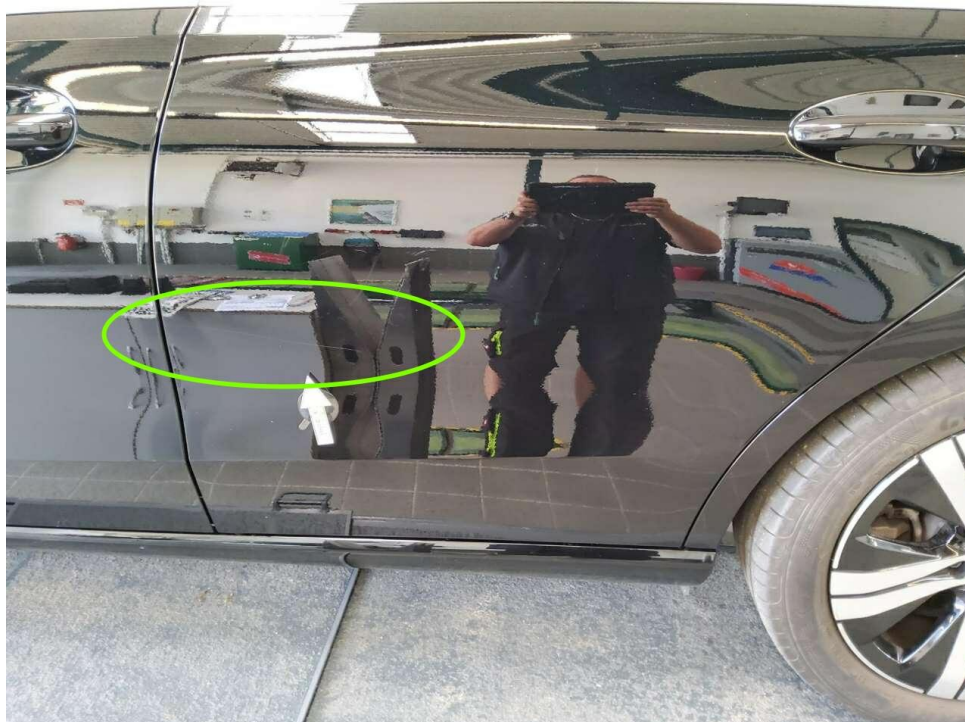
Bild 16 : Tür hinten links Lackierung, verschrammt, Gebrauchsspur

Bild 17 : Tür hinten links Lackierung, verschrämmt, Gebrauchsspur

Tankkarte, zerschnitten, (Bild 40)  
Seitenteil hinten links Lackierung,  
verschrammt, Gebrauchsspur (Bild 29, 30)  
Tür vorne links, eingedellt, Gebrauchsspur  
(Bild 18, 19)  
Tür hinten links Lackierung, verschrammt,  
Gebrauchsspur (Bild 16, 17)  
Seitenteil hinten rechts Lackierung,  
verschrammt, Gebrauchsspur (Bild 25, 26)  
Tür hinten rechts Lackierung, verschrammt,  
Gebrauchsspur (Bild 23, 24)  
Außenspiegel rechts Lackierung, verschrammt,  
Gebrauchsspur (Bild 22)

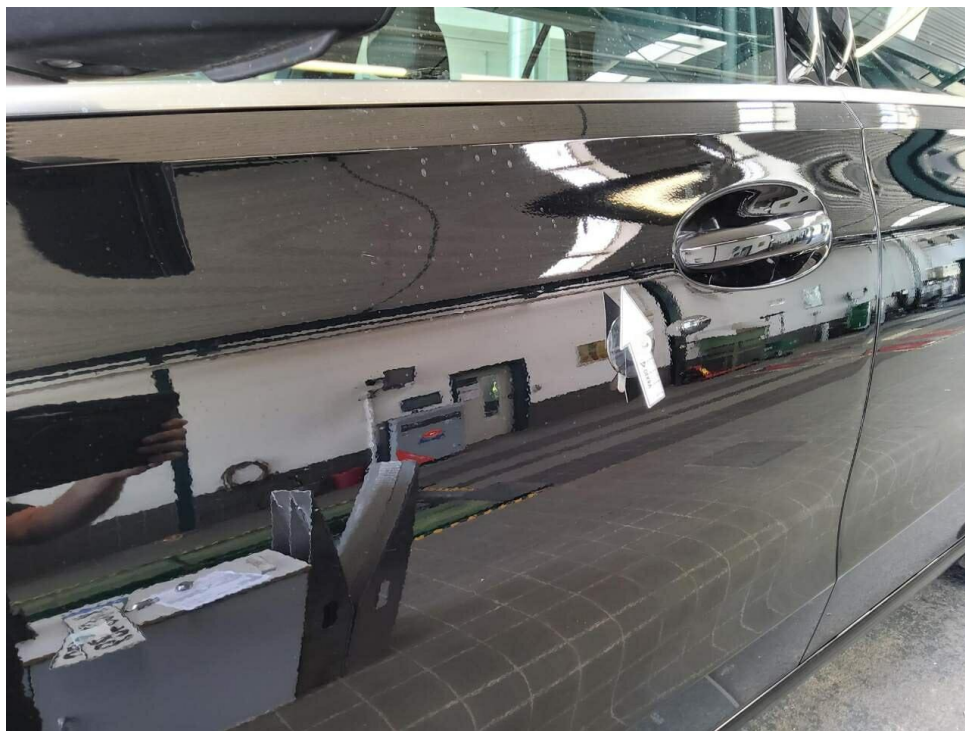
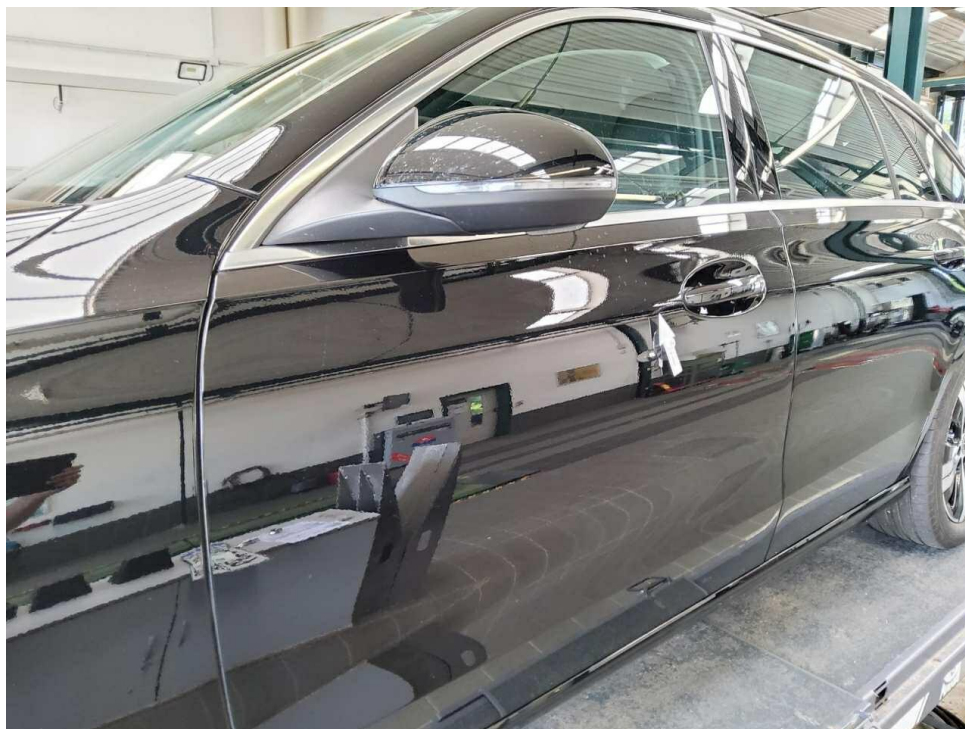
Bild 18 : Tür vorne links, eingedellt, Gebrauchsspur

Bild 19 : Tür vorne links, eingedellt, Gebrauchsspur

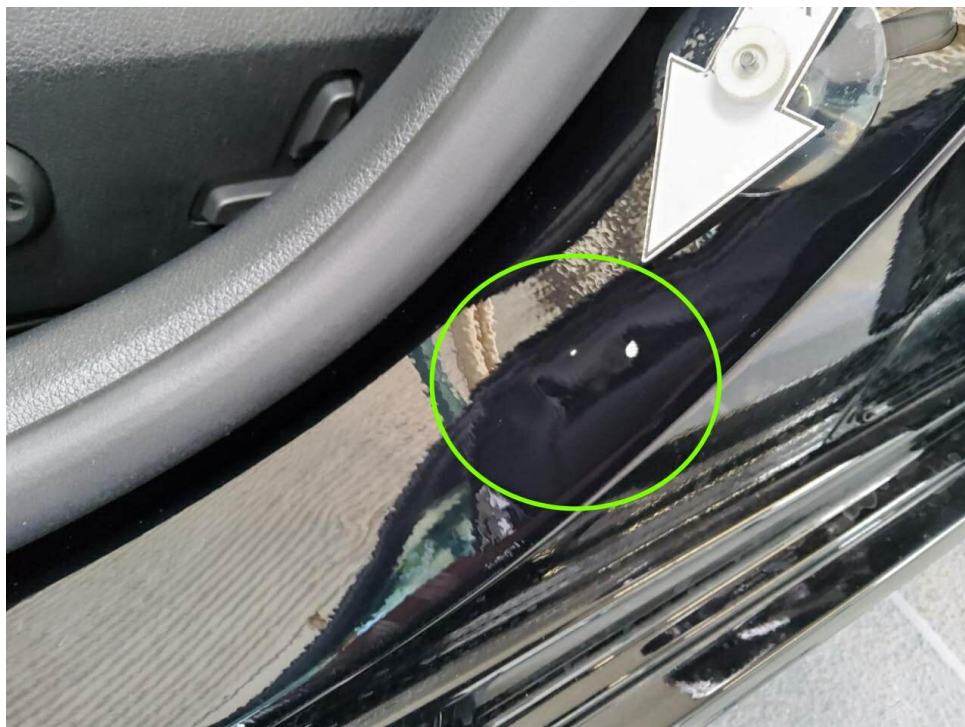
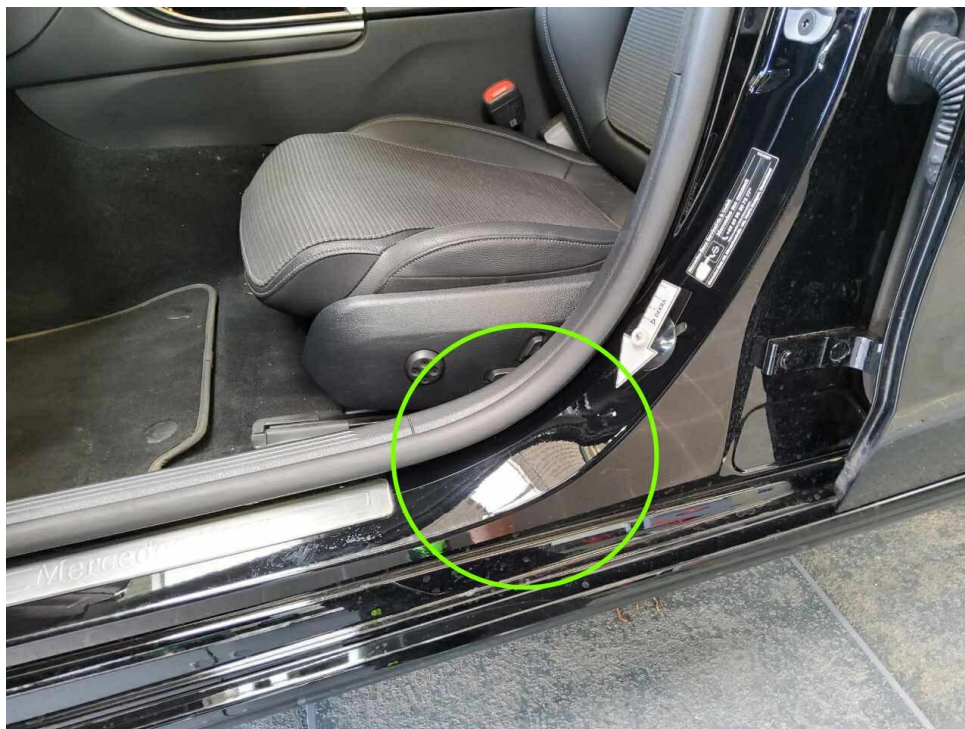
Bild 20 : Tür vorne links Einstieg Lackierung, verschrammt, smart repair

Bild 21 : Tür vorne links Einstieg Lackierung, verschrammt, smart repair

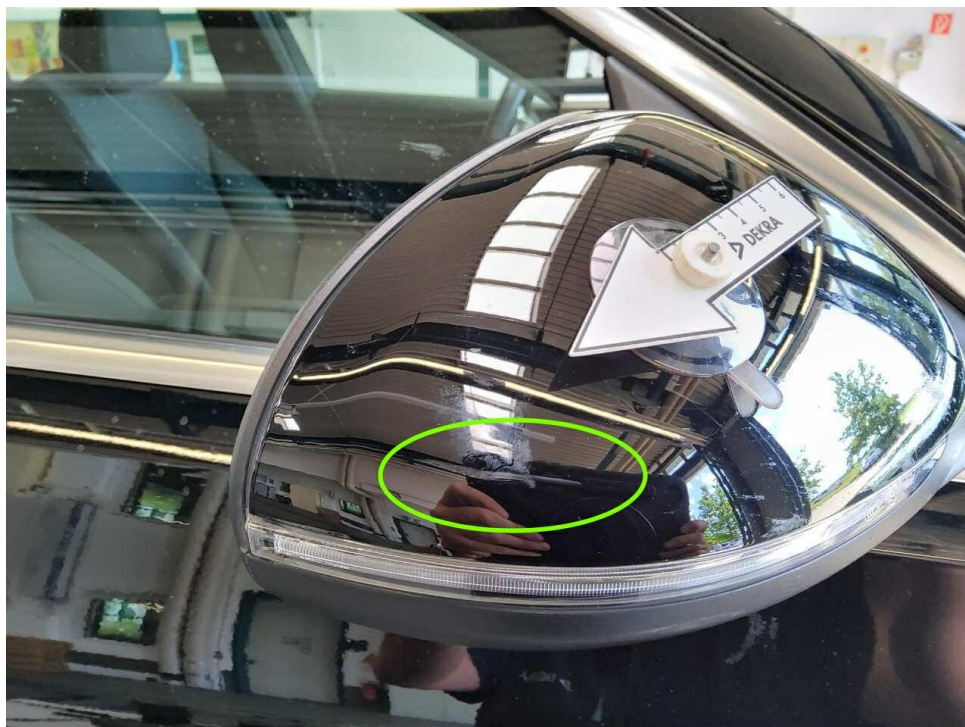
Bild 22 : Außenspiegel rechts Lackierung, verschrammt, Gebrauchsspur

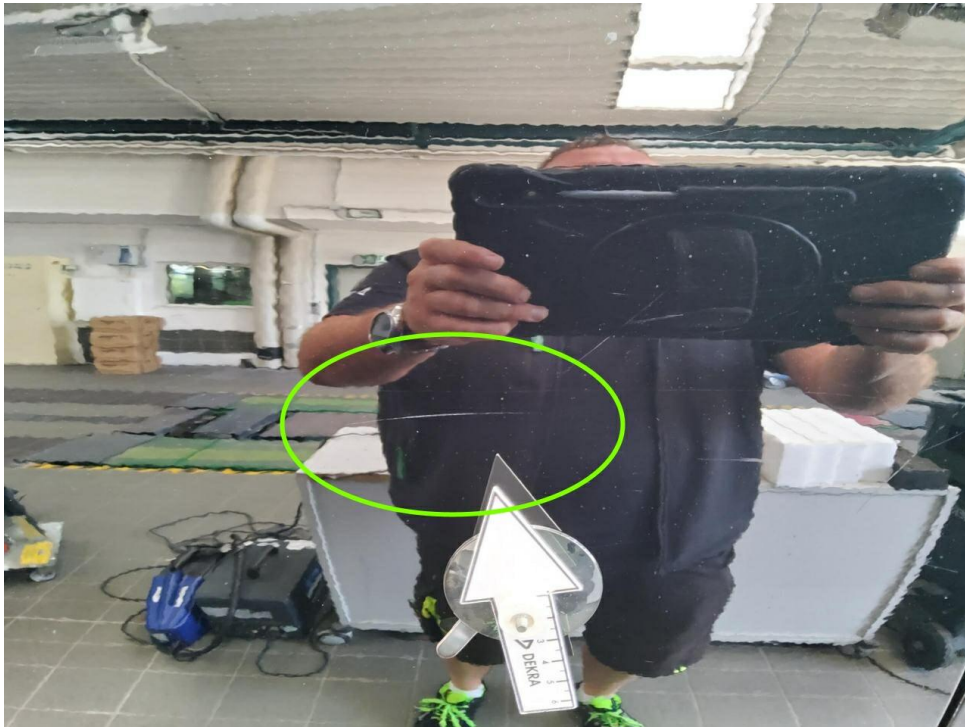
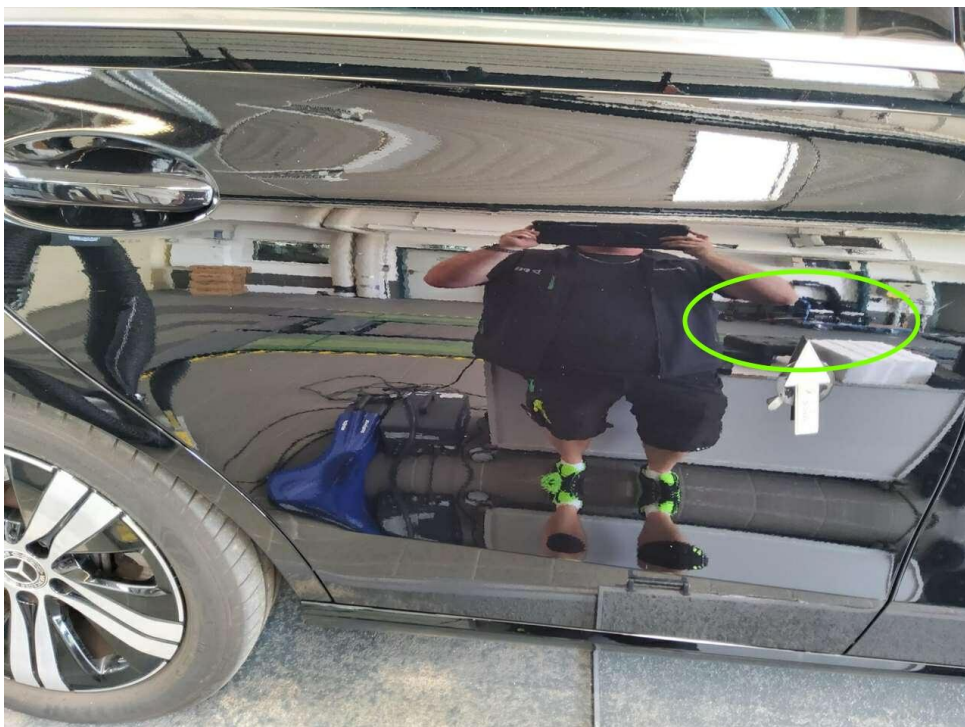
Bild 23 : Tür hinten rechts Lackierung, verschrammt, Gebrauchsspur

Bild 24 : Tür hinten rechts Lackierung, verschrammt, Gebrauchsspur

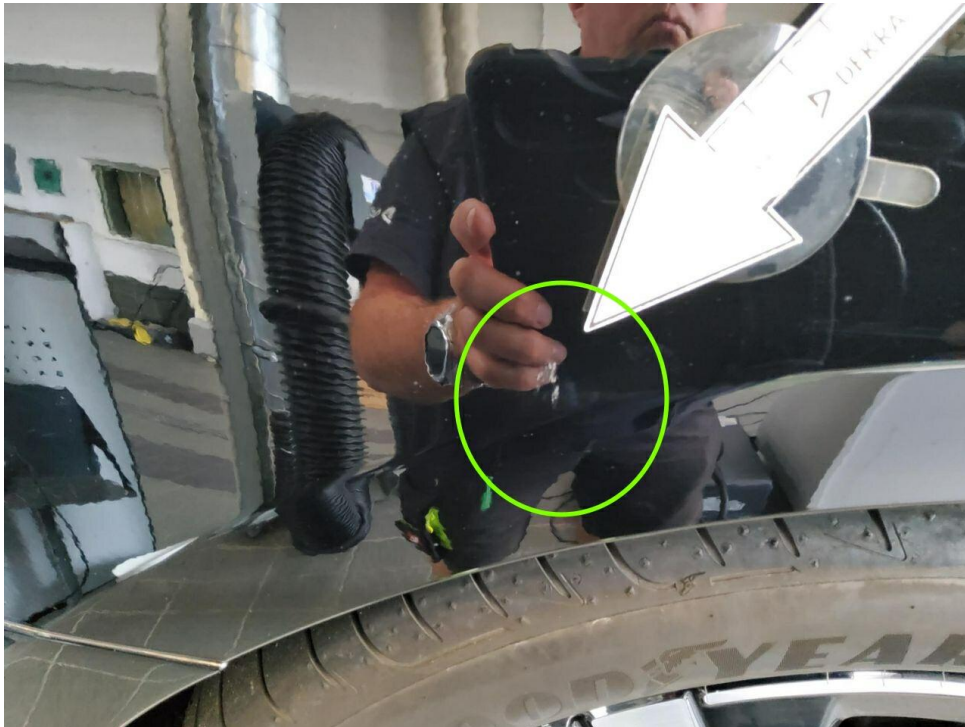
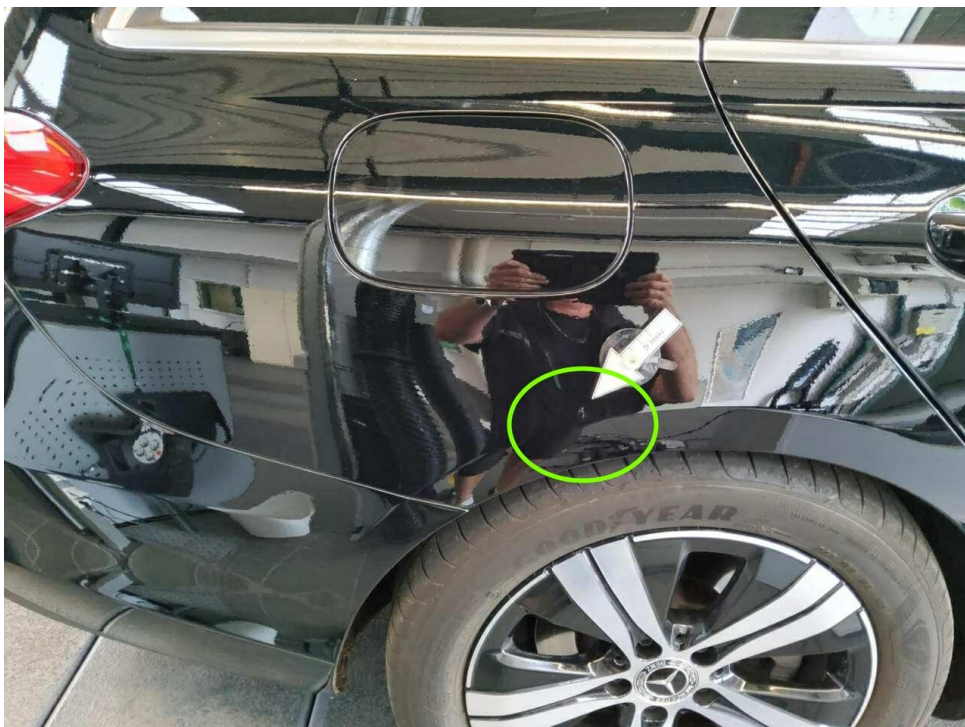
Bild 25 : Seitenteil hinten rechts Lackierung, verschrammt, Gebrauchsspur

Bild 26 : Seitenteil hinten rechts Lackierung, verschrammt, Gebrauchsspur

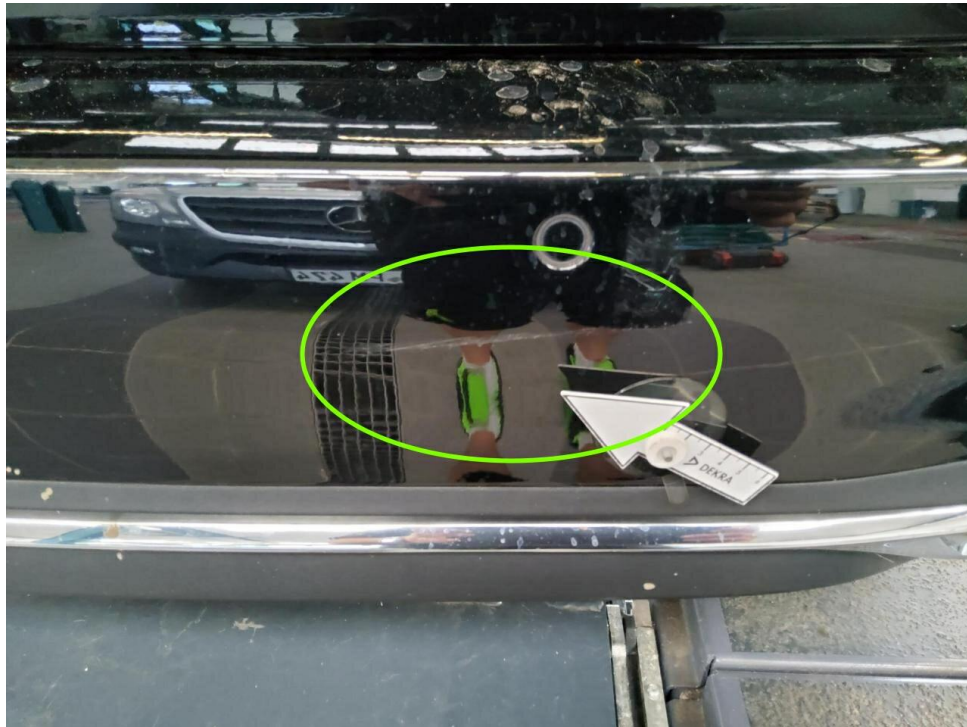
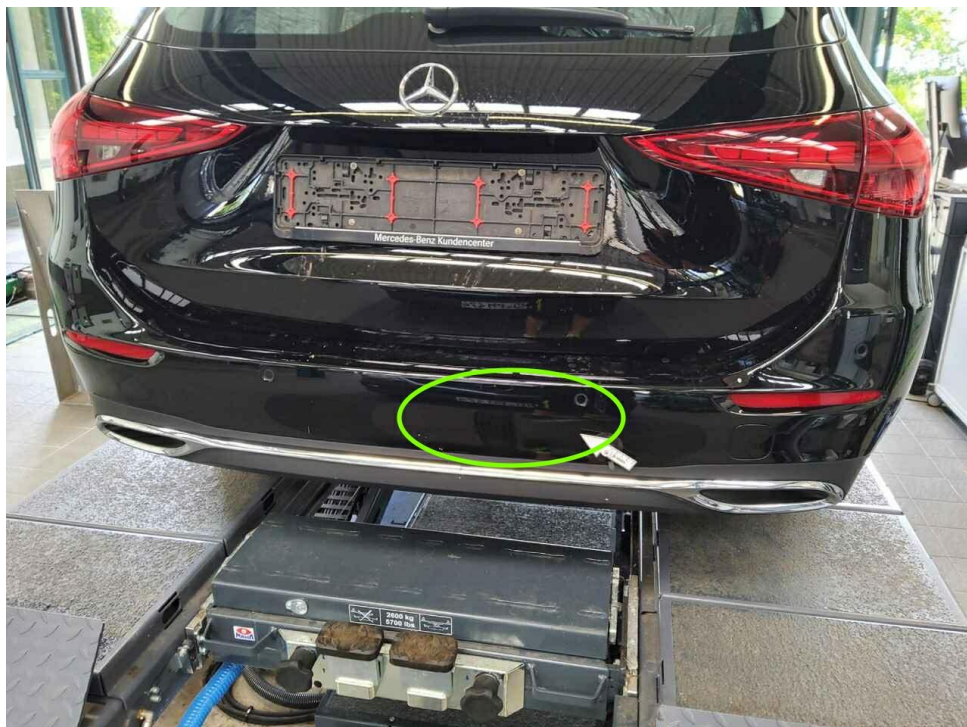
Bild 27 : Stoßfänger hinten Lackierung, verschrammt, lackieren mit Lackaufbau

Bild 28 : Stoßfänger hinten Lackierung, verschrammt, lackieren mit Lackaufbau

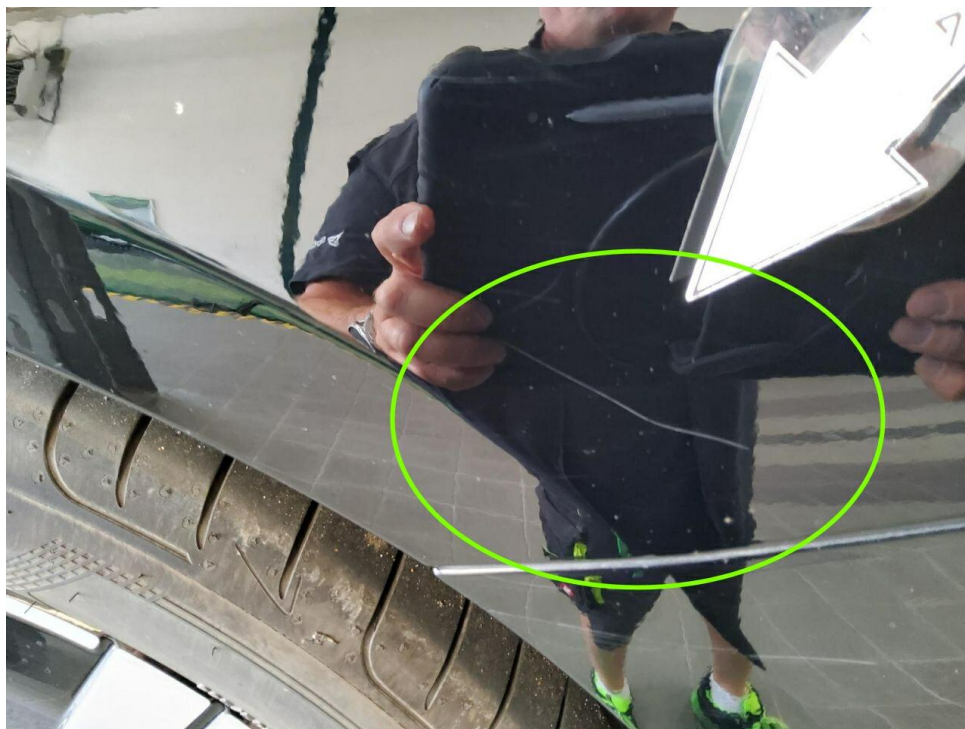
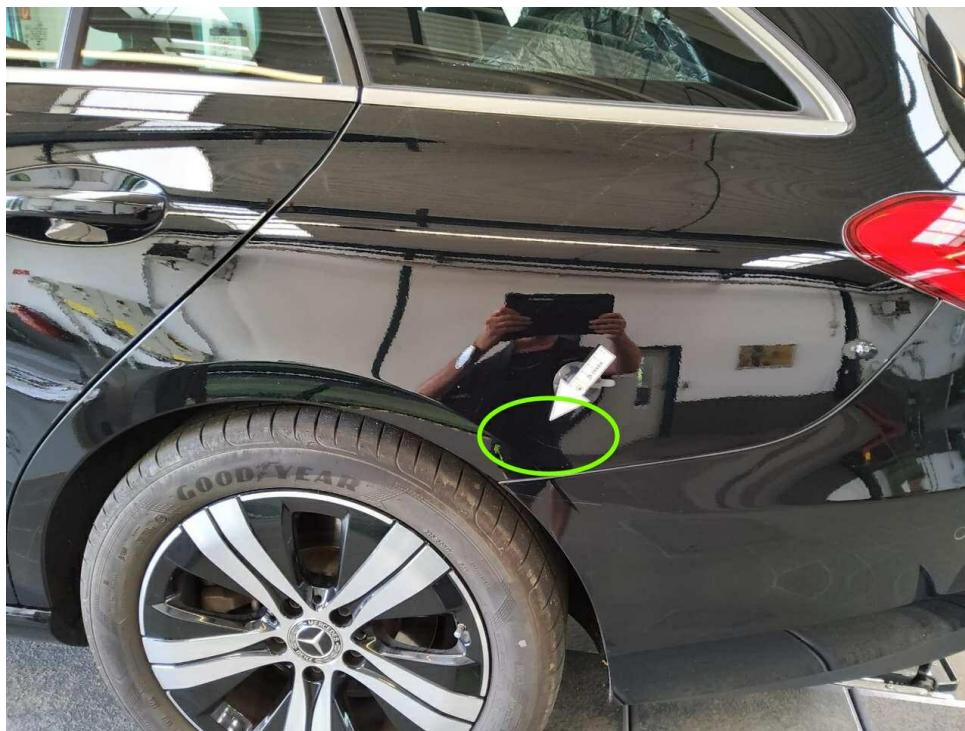
Bild 29 : Seitenteil hinten links Lackierung, verschrammt, Gebrauchsspur

Bild 30 : Seitenteil hinten links Lackierung, verschrammt, Gebrauchsspur

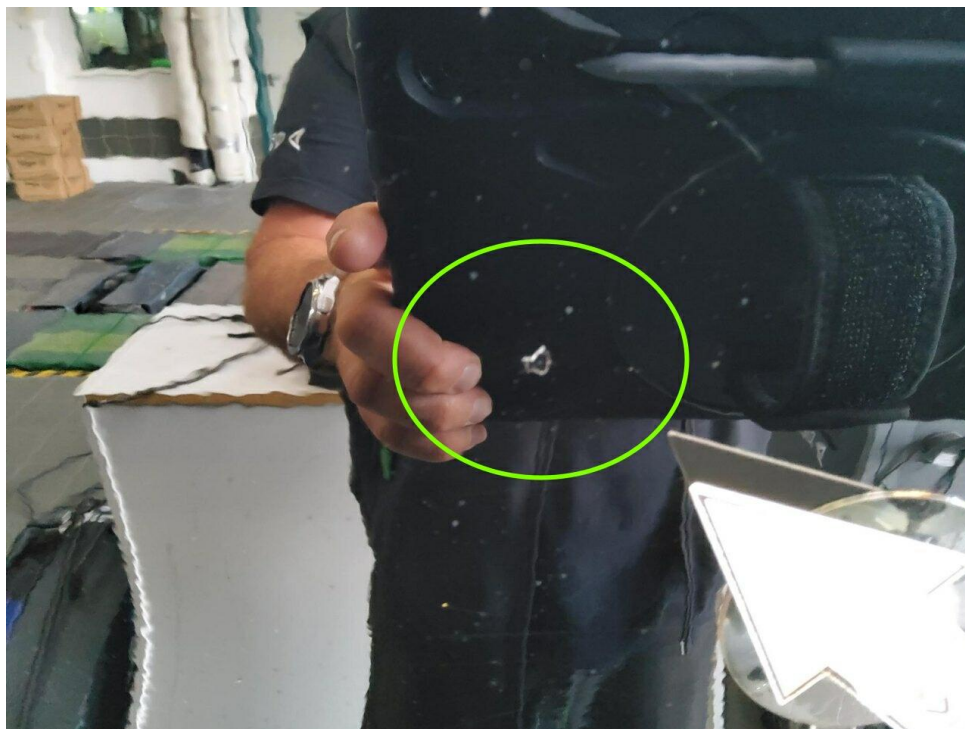
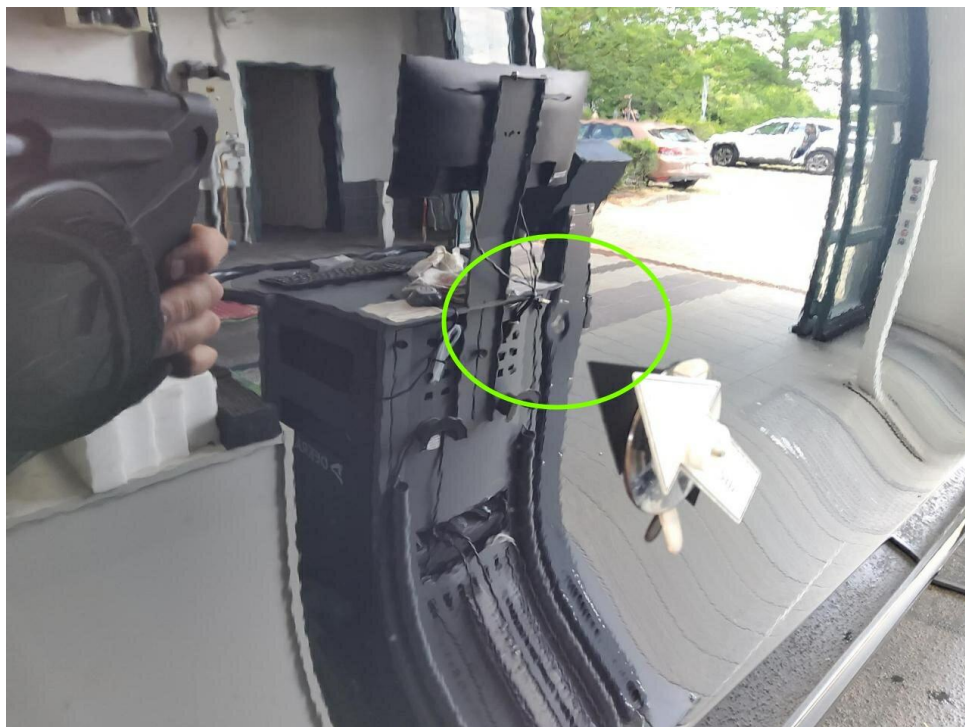
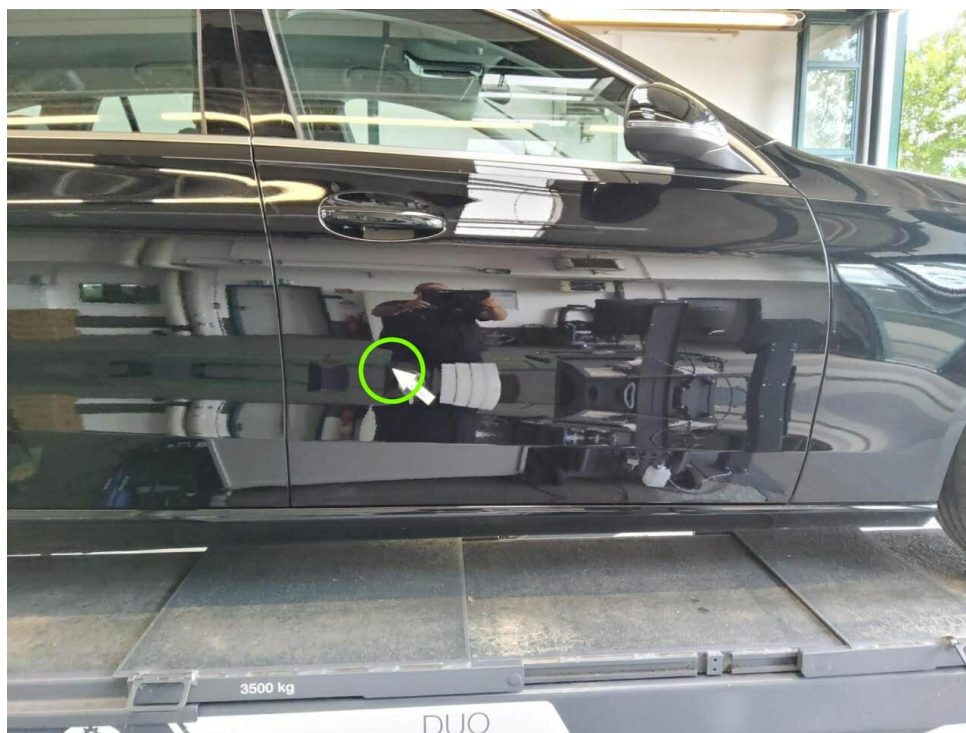
Bild 31 : Tür vorne rechts, eingedellt, instandsetzen und lackieren mit Lackaufbau

Bild 32 : Tür vorne rechts, eingedellt, instandsetzen und lackieren mit Lackaufbau

Bild 33 : Tür vorne rechts, eingedellt, instandsetzen und lackieren mit Lackaufbau

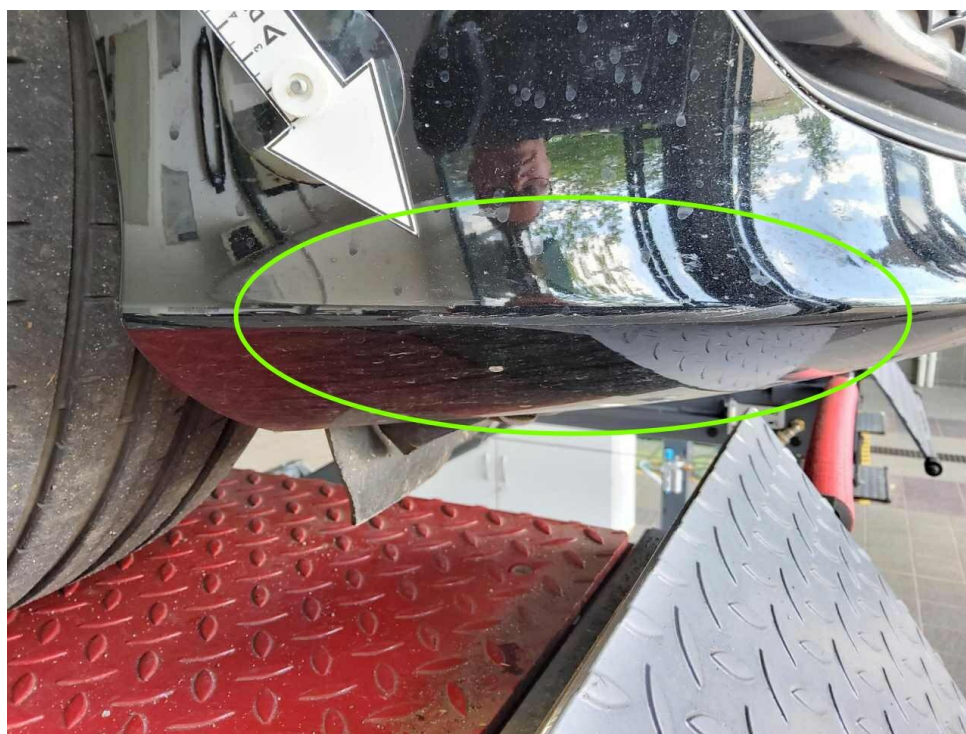
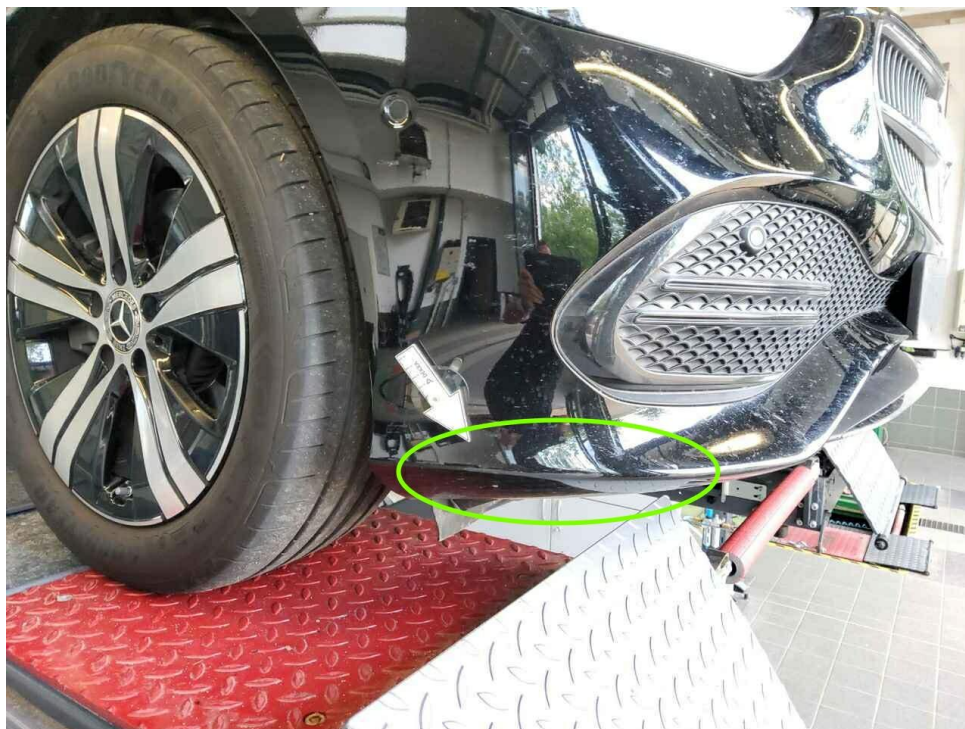
Bild 34 : Stoßfänger vorne Lackierung, verschrammt, smart repair

Bild 35 : Stoßfänger vorne Lackierung, verschrammt, smart repair

Es wurde eine optische Überprüfung auf Vorschäden und eine Lackschichtdickenmessung vorgenommen. Dabei wurden Nachlackierungen an folgenden Karosserieteilen festgestellt:

-Stoßfänger vorn

Ohne weitergehende Untersuchungen wurde nach dem Umfang der festgestellten Nachlackierungen und der Ausführungsqualität nach sachverständigem Ermessen *kein* merkantiler Minderwert angesetzt.

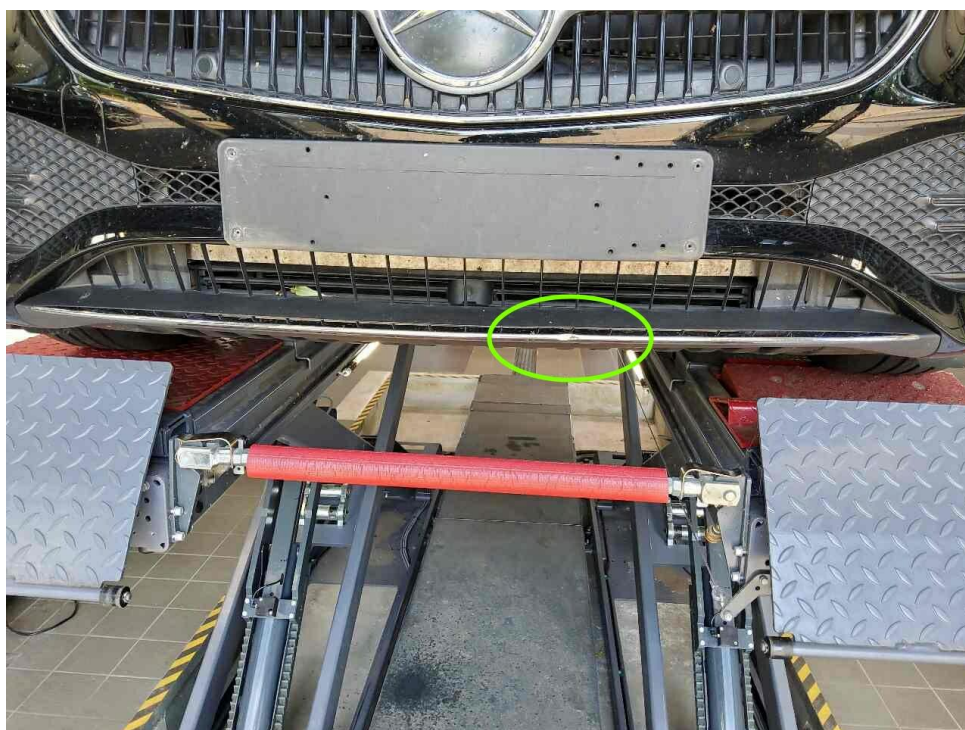
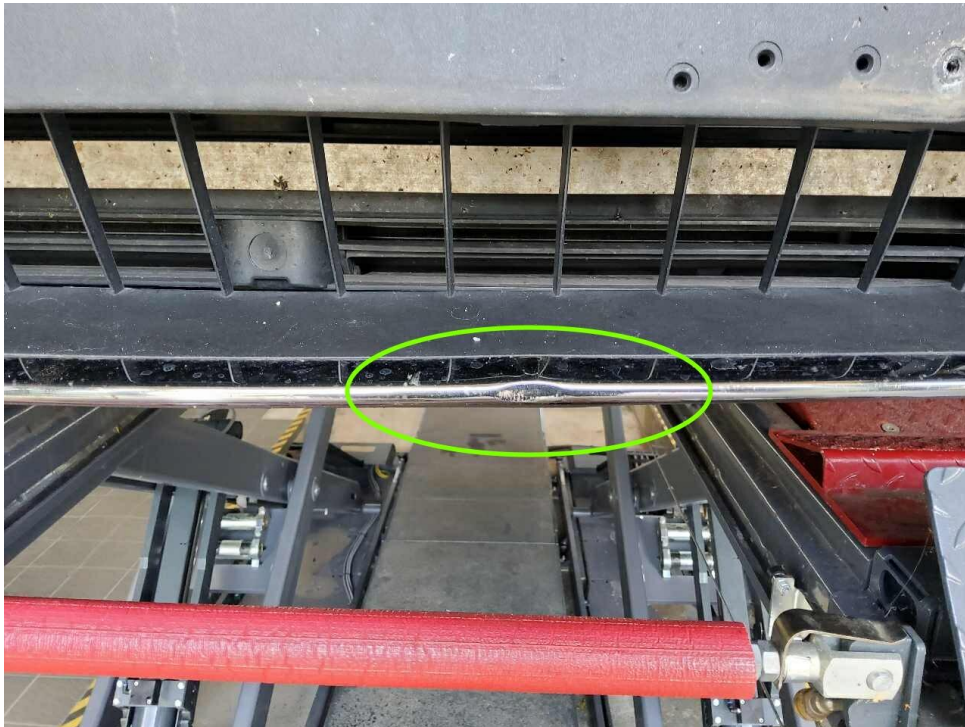
Bild 36 : Stoßfänger vorn mitte Chromleiste, zerkratzt

Bild 37 : Stoßfänger vorn mitte Chromleiste, zerkratzt

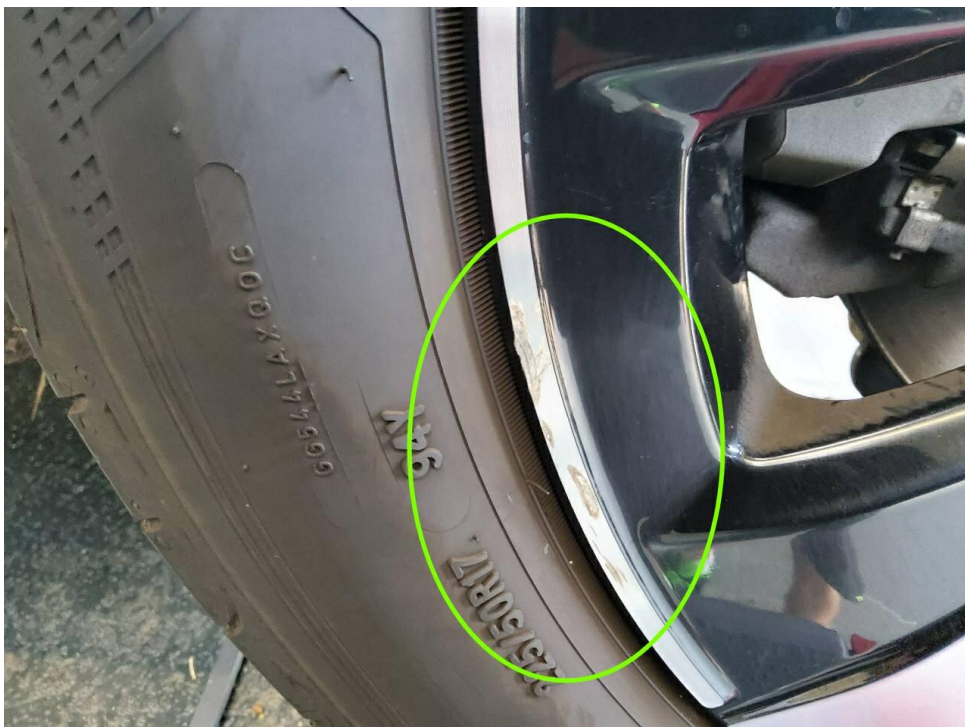
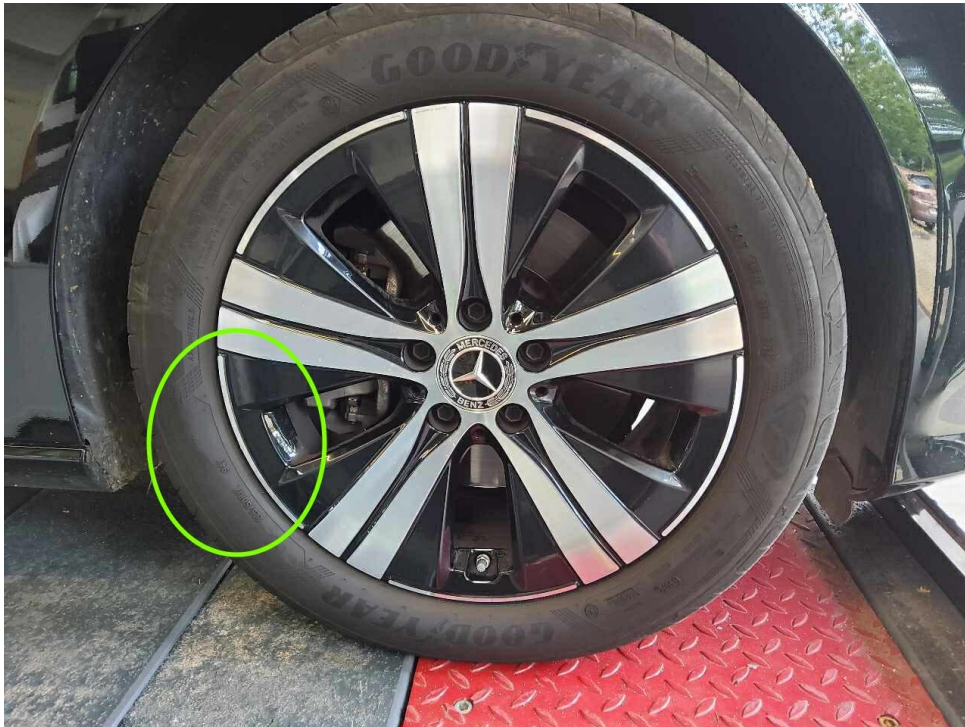
Bild 38 : Glanzgedrehte Alufelge vorn rechts aus Sommerradsatz, verschrammt

Bild 39 : Glanzgedrehte Alufelge vorn rechts aus Sommerradsatz, verschrammt

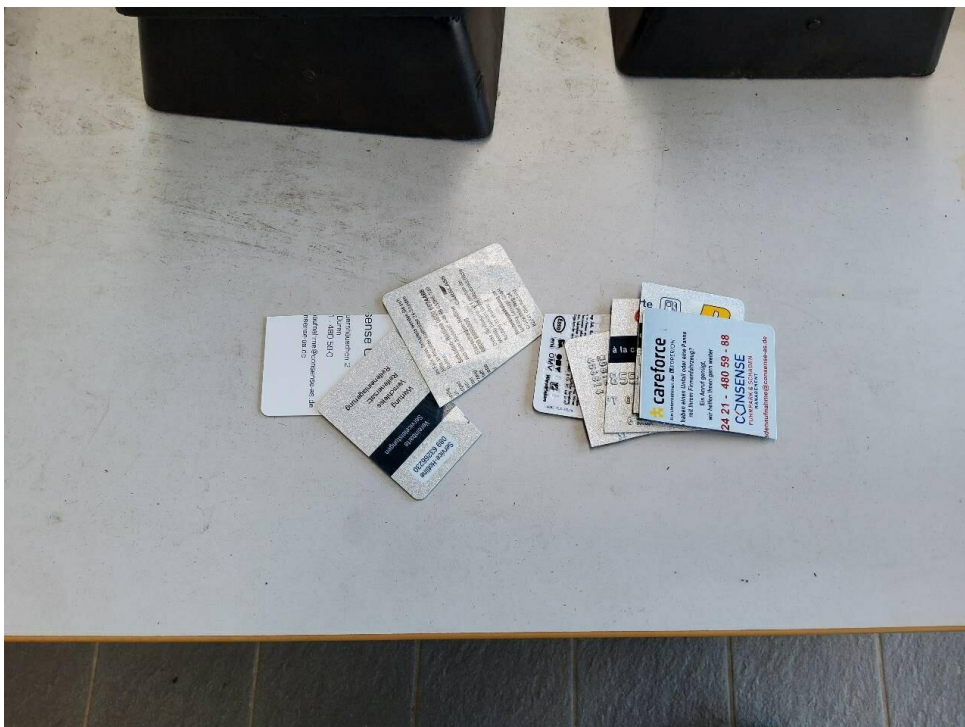
Bild 40 : Tankkarte, zerschnitten
