Auftrags-Nr: 1002493373
Besichtigt am: 17.06.2026 17:28
Berichts-Nr: 10822085
FIN: WVGZZA1ZNK013147

Fahrzeugkategorie:	Personenkraftwagen
Fahrzeugart:	Cabrio/Roadster
Hersteller:	Volkswagen
Modell:	T-Roc
HSN / TSN:	0603 / CKX
Erstzulassungsdatum:	09.06.2022
Laufleistung:	58.252 km
Nachweis Kilometerstand:	Abgelesen
Farbe:	Kings Red Metallic
Farbe Dach:	Schwarz
Antriebsart:	Frontantrieb
Motorisierung/Kraftstoff:	Benzin
Hubraum:	1.500 ccm
Leistung:	110 kW (150 PS)
Fahrzeuglänge:	
Fahrzeughöhe:	
Fahrzeugbreite:	
Zulässiges Gesamtgewicht:	
Radstand:	
Anzahl Achsen:	2
Zylinder:	4
Schadstoffklasse:	Euro 6
Anzahl Türen:	2
Anzahl Sitze:	2
Getriebe:	Automatik 7-Gang
Polsterart:	Stoff
Interieurfarbe:	Titanschwarz-Flintgrau/Titanschwarz/ Schwarz
Anzahl vorhandene Schlüssel:	2

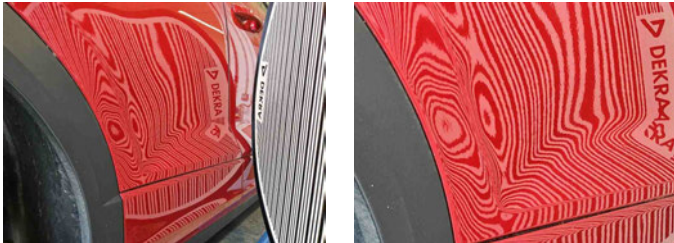
1 - Seitenwand hinten rechts - Delle(n) - Instandsetzen + lackieren

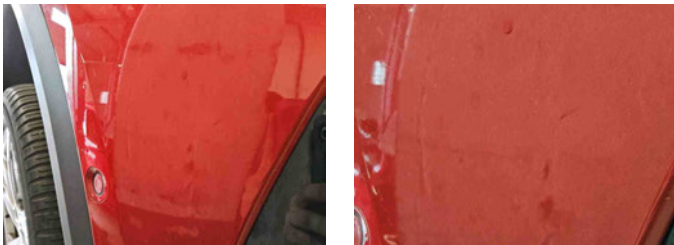
2 - Stoßfänger vorne - Kratzer - Spotrepair

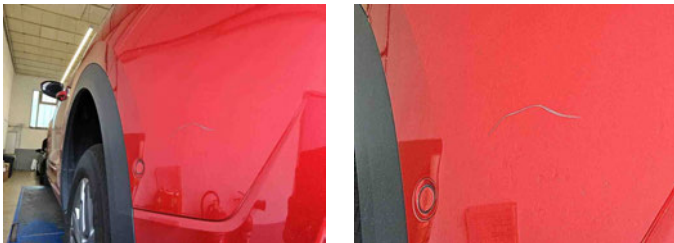
3 - Stoßfänger hinten - Kratzer - Spotrepair

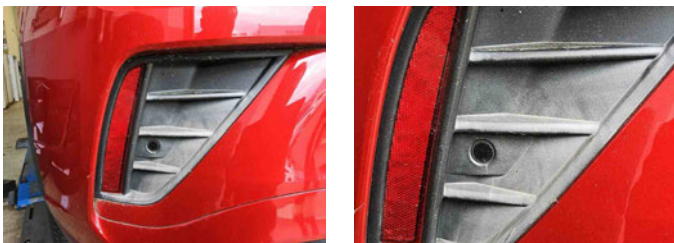
4 - Stoßfängerzierblende hinten links - Abweichend vom Auslieferungszustand/-umfang - Ersetzen

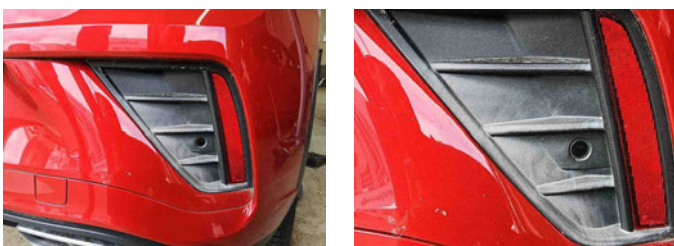
5 - Stoßfängerzierblende hinten rechts - Abweichend vom Auslieferungszustand/-umfang - Ersetzen

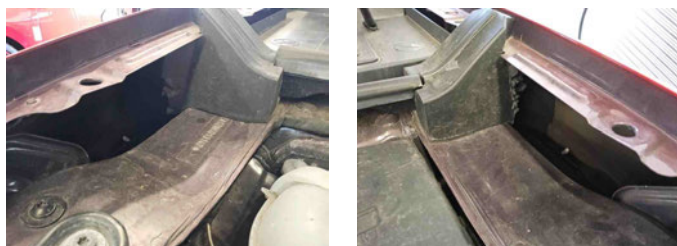
6 - Motorhaube Dämmmatte - Beschädigt - Ersetzen

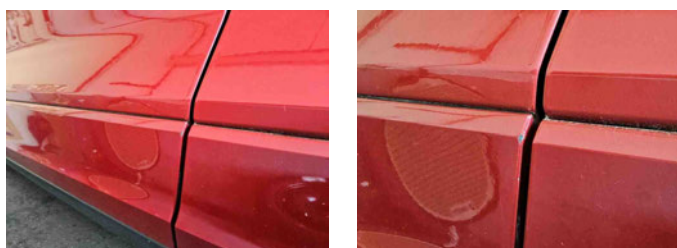
1 - Türzierleiste vorne links - Kratzer - Akzeptabel (Gebrauchsspur)

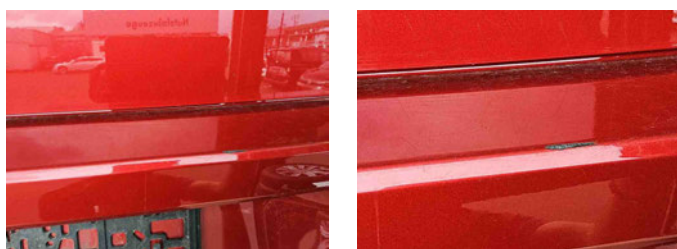
2 - Stoßfänger hinten - Kratzer - Akzeptabel (Gebrauchsspur)
