**Fahrzeug:** **MERCEDES GLE Coupé GLE 350 e 4MATIC Sports Utility Vehicle 5-türig 1991 ccm 333 PS / 245 KW Elektrisch Automatik**

## Zustandsbericht

**TÜV SÜD Auto Service GmbH**  
Römeräcker 1  
76351 Linkenheim - Hochstetten

Besichtigungsdatum: 11.06.2026  
**Protokollnummer: 45904187**  
Anlieferungsdatum: 11.06.2026

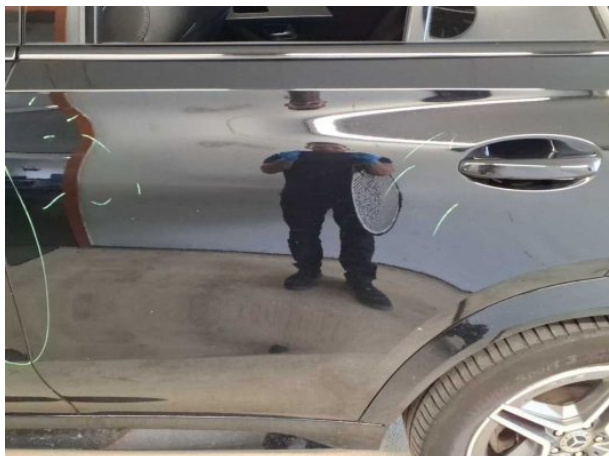
| Nr. | Bauteilgruppe | Beschreibung |
|---|---|---|
| 2 | Tür hinten links | Tür - Kratzer - auslegen / polieren |

**Beschädigung #2:** Tür hinten links: Tür - Kratzer - auslegen / polieren

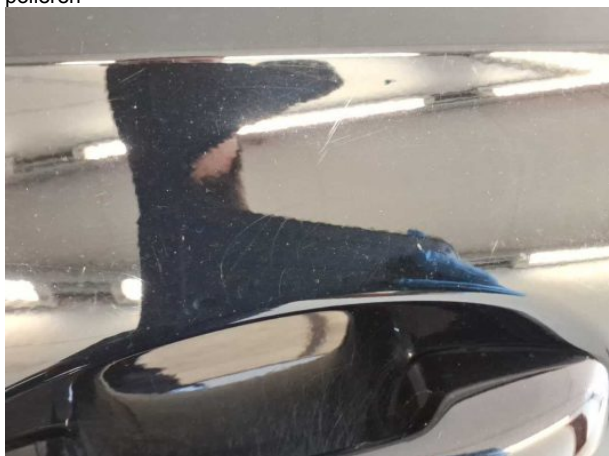
**Beschädigung #2:** Tür hinten links: Tür - Kratzer - auslegen / polieren

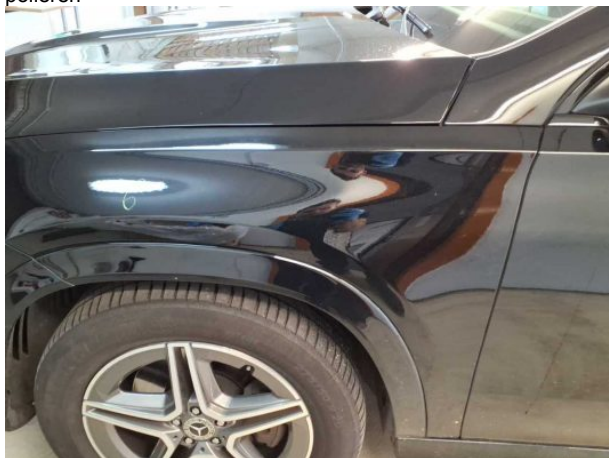
| Nr. | Bauteilgruppe | Beschreibung |
|---|---|---|
| 3 | Kotflügel links | Kotflügel links - Kratzer - auslegen / polieren |

**Beschädigung #3:** Kotflügel links: Kotflügel links - Kratzer - auslegen / polieren

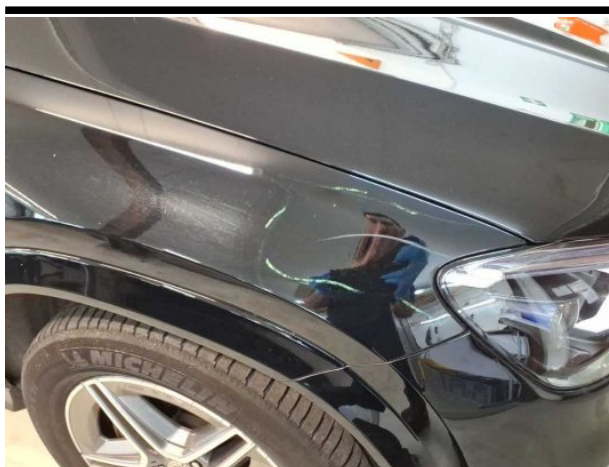
| Nr. | Bauteilgruppe | Beschreibung |
|---|---|---|
| 4 | Kotflügel rechts | Kotflügel rechts - Abrieb - auslegen / polieren |

**Beschädigung #4:** Kotflügel rechts: Kotflügel rechts - Abrieb - auslegen / polieren

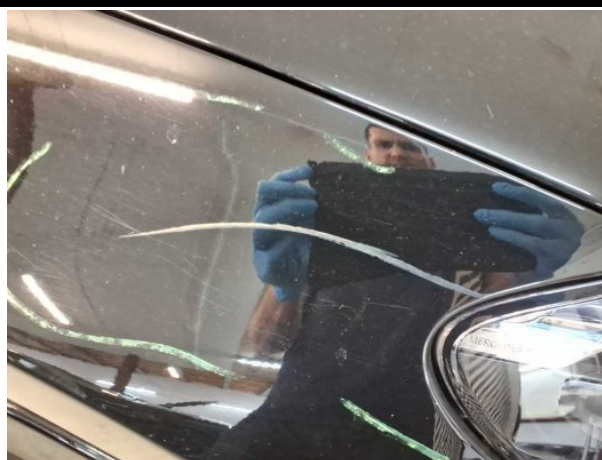
**Beschädigung #4:** Kotflügel rechts: Kotflügel rechts - Abrieb - auslegen / polieren

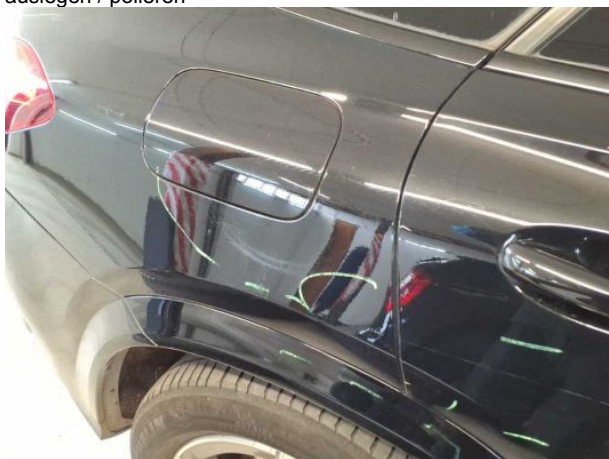
| Nr. | Bauteilgruppe | Beschreibung |
|---|---|---|
| 5 | Seitenwand rechts | Seitenwand - Kratzer - auslegen / polieren |

**Beschädigung #5:** Seitenwand rechts: Seitenwand - Kratzer - auslegen / polieren

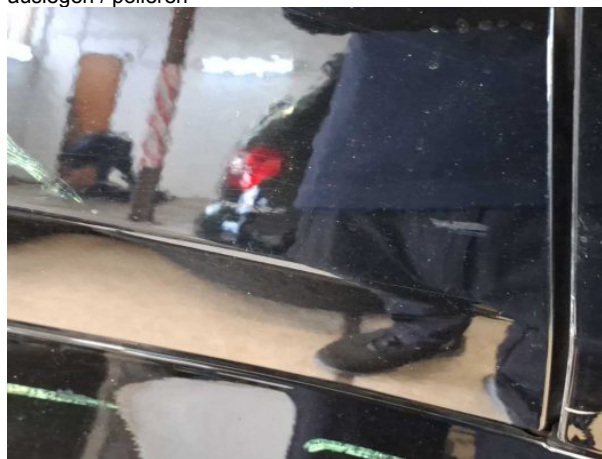
**Beschädigung #5:** Seitenwand rechts: Seitenwand - Kratzer - auslegen / polieren

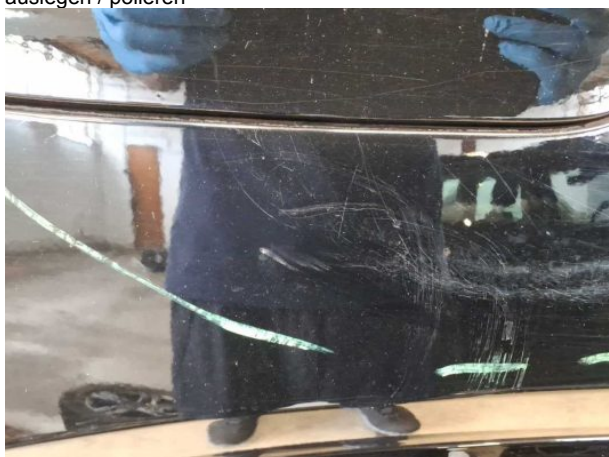
**Beschädigung #5:** Seitenwand rechts: Seitenwand - Kratzer - auslegen / polieren

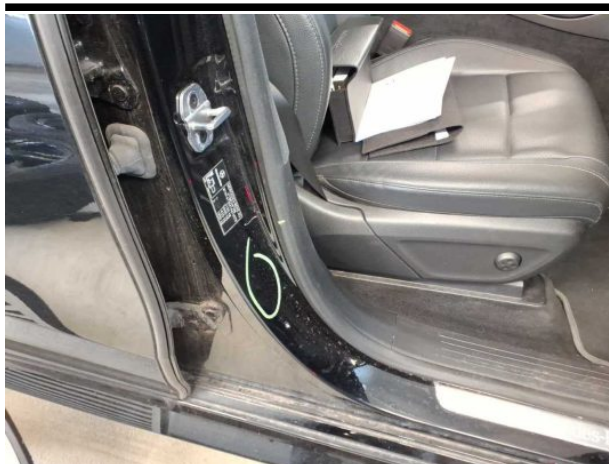
| Nr. | Bauteilgruppe | Beschreibung |
|---|---|---|
| 7 | Schweller rechts | Einstieg - Delle(n) - sanft instandsetzen |

**Beschädigung #7:** Schweller rechts: Einstieg - Delle(n) - sanft instandsetzen

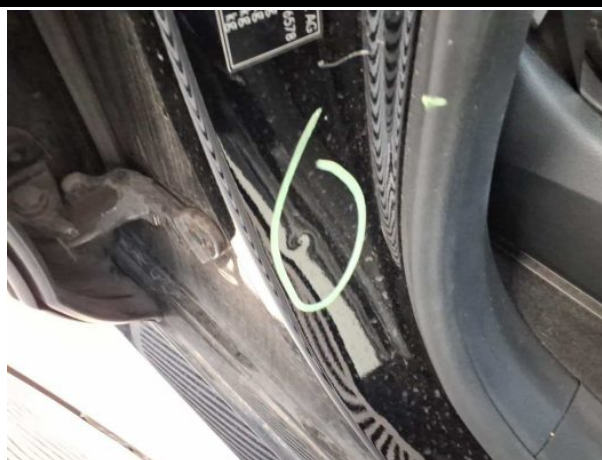
**Beschädigung #7:** Schweller rechts: Einstieg - Delle(n) - sanft instandsetzen

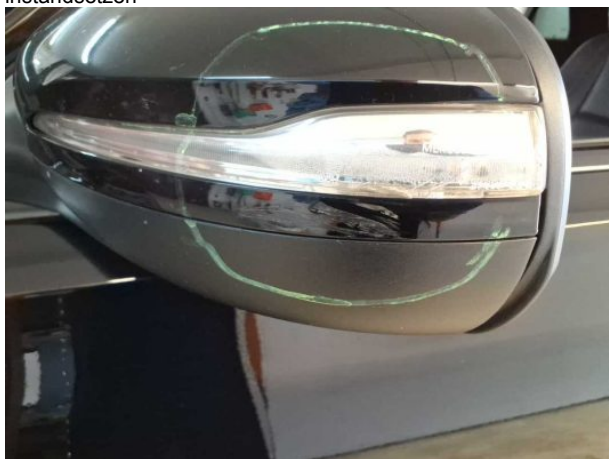
| Nr. | Bauteilgruppe | Beschreibung |
|---|---|---|
| 8 | Außenspiegel links | Abdeckkappe - verkratzt / verschürft - Smart Repair |

**Beschädigung #8:** Außenspiegel links: Abdeckkappe - verkratzt / verschürft - Smart Repair

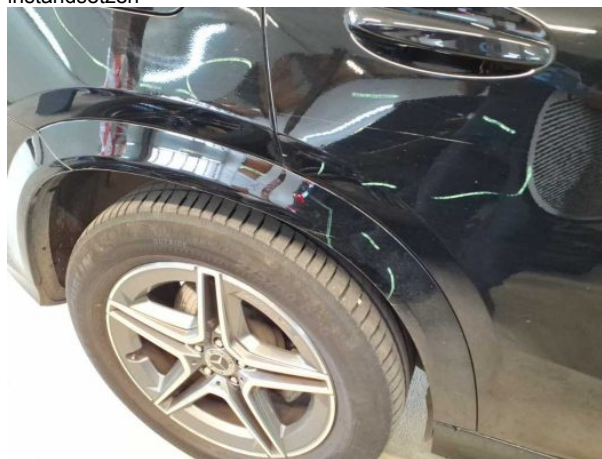
| Nr. | Bauteilgruppe | Beschreibung |
|---|---|---|
| 9 | Seitenwand rechts | Radhausverbreiterung - verkratzt / verschürft - Smart Repair |

**Beschädigung #9:** Seitenwand rechts: Radhausverbreiterung - verkratzt / verschürft - Smart Repair

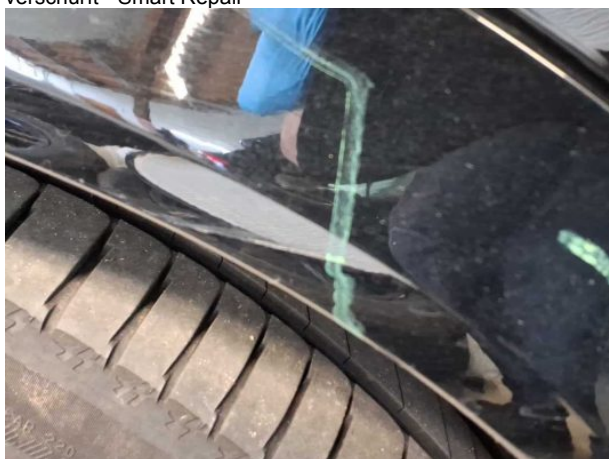
**Beschädigung #9:** Seitenwand rechts: Radhausverbreiterung - verkratzt / verschürft - Smart Repair

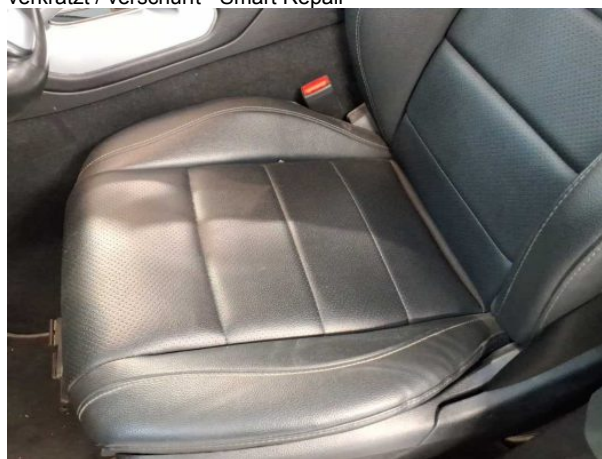
| <i>Datum</i> | <i>SNR</i> | <i>Verursacher</i> | <i>Beschädigung</i> | <i>Reparatur<br/>erfolgt *</i> | <i>Gutachten<br/>vorhanden *</i> |
|---|---|---|---|---|---|
| 22.05.2026 | 9059997756 | Fremdverschulden | Sitz vorne Fahrerseite | Nein | Nein |

| Nr. | Bauteilgruppe | Beschreibung |
|---|---|---|
| 10 | Sitz vorn | Sitzbezug links - beschädigt - erneuern |

**Beschädigung #10:** Sitz vorn: Sitzbezug links - beschädigt - erneuern

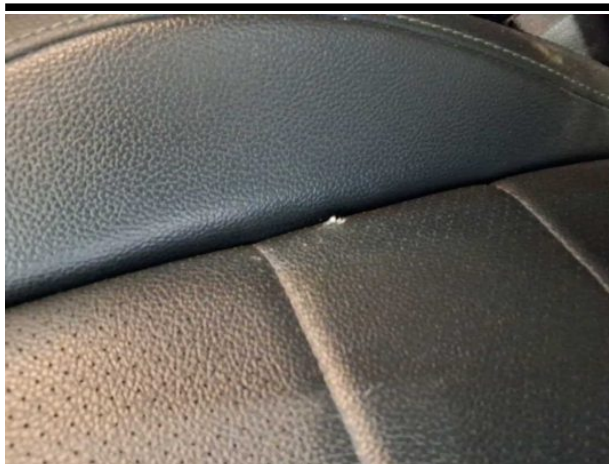
**Beschädigung #10:** Sitz vorn: Sitzbezug links - beschädigt - erneuern

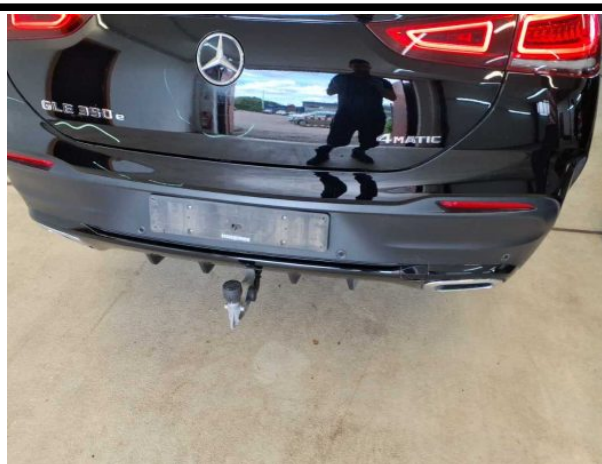
| Nr. | Bauteilgruppe | Beschreibung |
|---|---|---|
| 11 | Stoßfänger hinten | Stoßfänger hinten - verkratzt / verschürft - instandsetzen und lackieren |

**Beschädigung #11:** Stossfänger hinten: Stossfänger hinten - verkratzt / verschürft - instandsetzen und lackieren

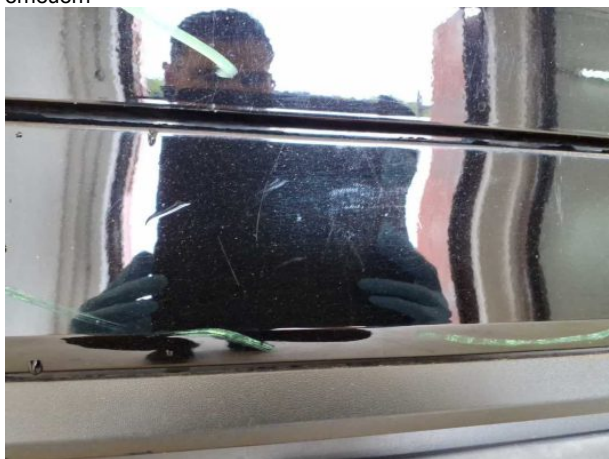
**Beschädigung #11:** Stossfänger hinten: Stossfänger hinten - verkratzt / verschürft - instandsetzen und lackieren

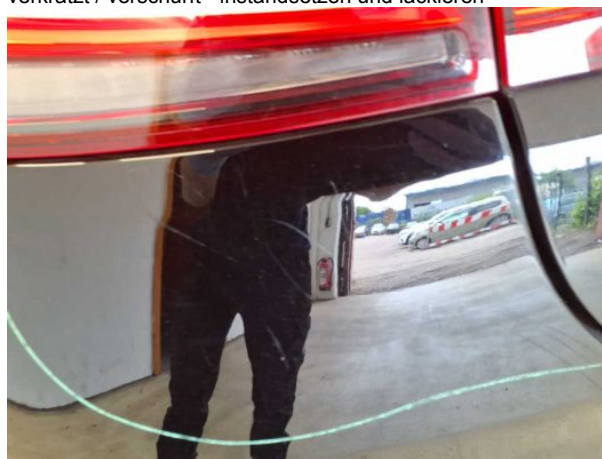
**Beschädigung #11:** Stossfänger hinten: Stossfänger hinten - verkratzt / verschürft - instandsetzen und lackieren

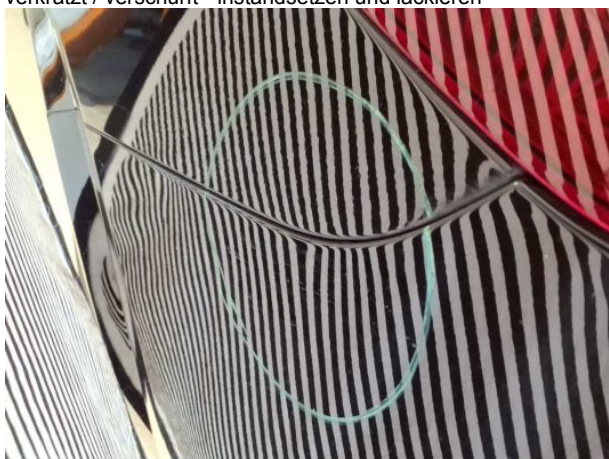
**Beschädigung #11:** Stossfänger hinten: Stossfänger hinten - verkratzt / verschürft - instandsetzen und lackieren

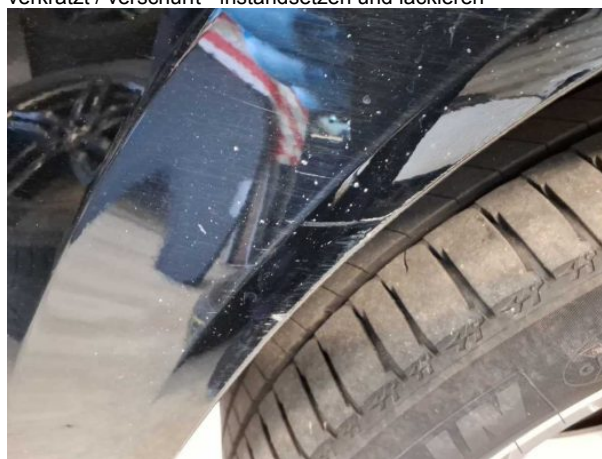
**Beschädigung #11:** Stossfänger hinten: Stossfänger hinten - verkratzt / verschürft - instandsetzen und lackieren

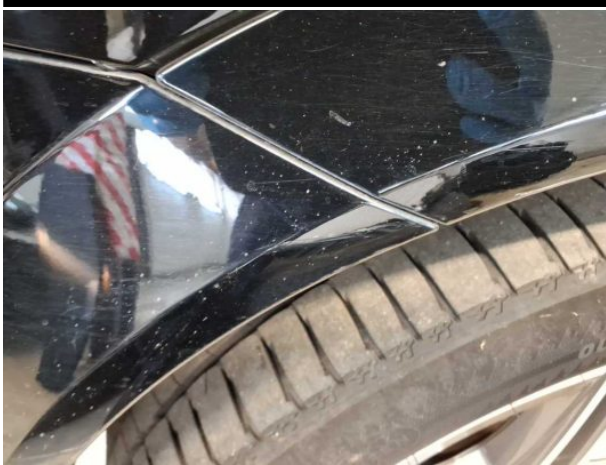
**Beschädigung #11:** Stossfänger hinten: Stossfänger hinten - verkratzt / verschürft - instandsetzen und lackieren

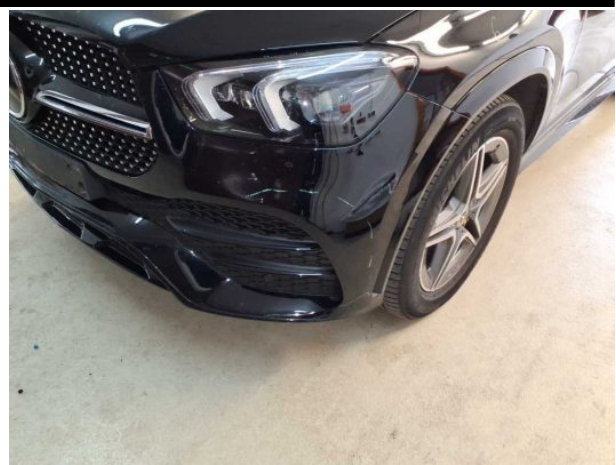
| Nr. | Bauteilgruppe | Beschreibung |
|---|---|---|
| 12 | Stoßfänger vorn | Stoßfänger vorn - verkratzt / verschürft - instandsetzen und lackieren |

**Beschädigung #12:** Stossfänger vorn: Stossfänger vorn - verkratzt / verschürft - instandsetzen und lackieren

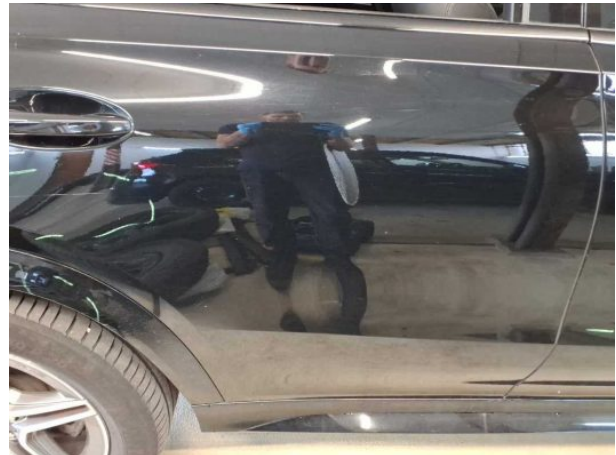
| Nr. | Bauteilgruppe | Beschreibung |
|---|---|---|
| 13 | Tür hinten rechts | Tür - Kratzer - instandsetzen und lackieren |

**Beschädigung #13:** Tür hinten rechts: Tür - Kratzer - instandsetzen und lackieren

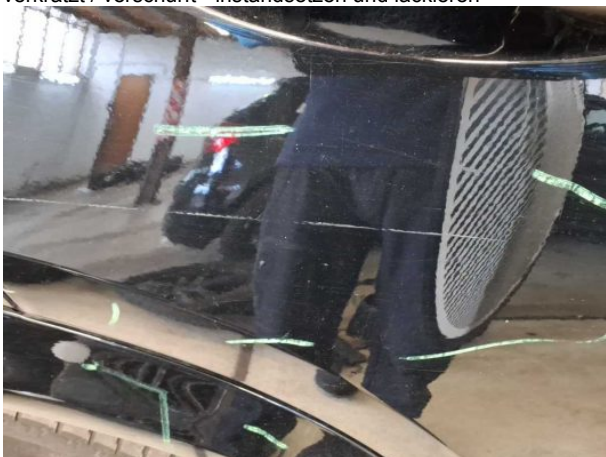
**Beschädigung #13:** Tür hinten rechts: Tür - Kratzer - instandsetzen... und lackieren

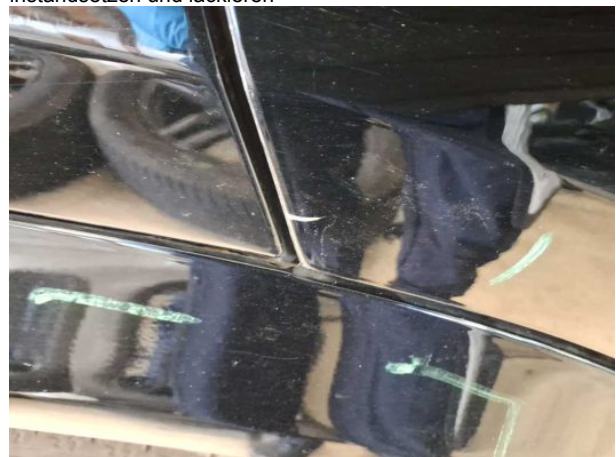
**Beschädigung #13:** Tür hinten rechts: Tür - Kratzer - instandsetzen und lackieren

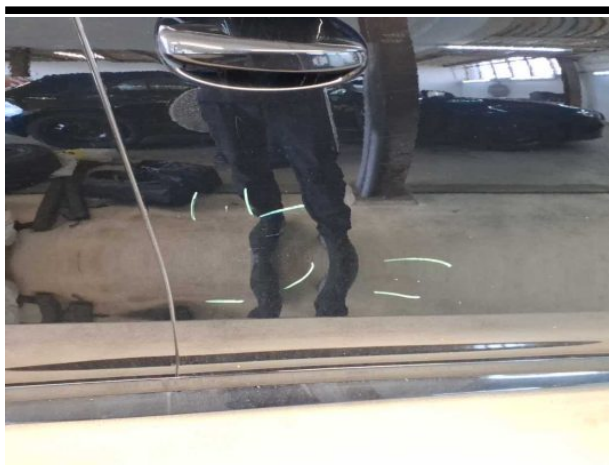
| Nr. | Bauteilgruppe | Beschreibung |
|---|---|---|
| 14 | Tür vorn rechts | Tür - Kratzer - instandsetzen und lackieren |

**Beschädigung #14:** Tür vorn rechts: Tür - Kratzer - instandsetzen und lackieren

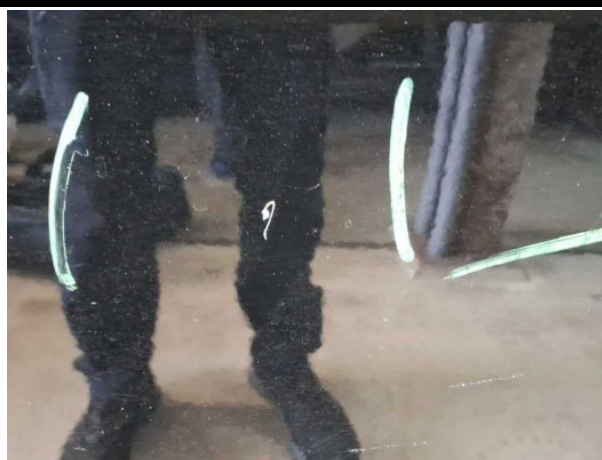
**Beschädigung #14:** Tür vorn rechts: Tür - Kratzer - instandsetzen und lackieren

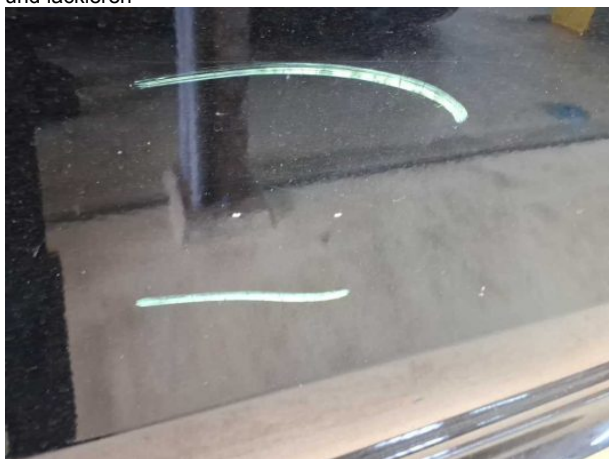
**Beschädigung #14:** Tür vorn rechts: Tür - Kratzer - instandsetzen und lackieren

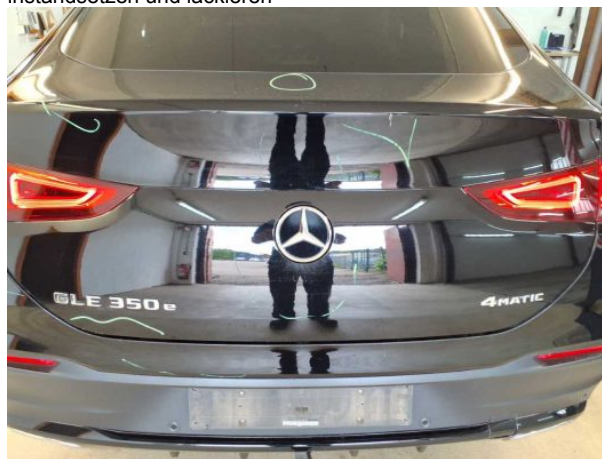
| Nr. | Bauteilgruppe | Beschreibung |
|---|---|---|
| 15 | Heckklappe/-tür | Heckklappe - Delle / Lackschaden - instandsetzen und lackieren |

**Beschädigung #15:** Heckklappe/-tür: Heckklappe - Delle / Lackschaden - instandsetzen und lackieren

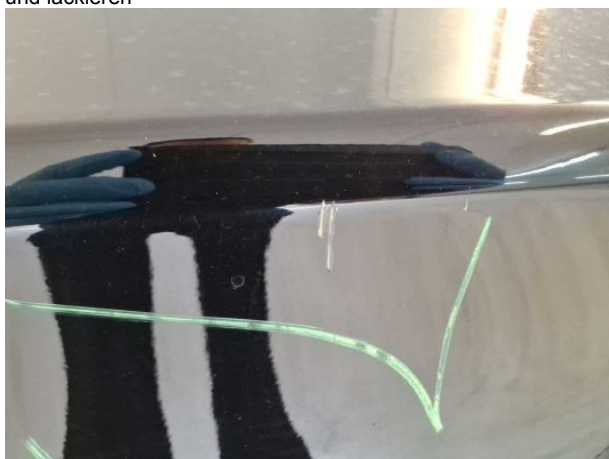
**Beschädigung #15:** Heckklappe/-tür: Heckklappe - Delle / Lackschaden - instandsetzen und lackieren

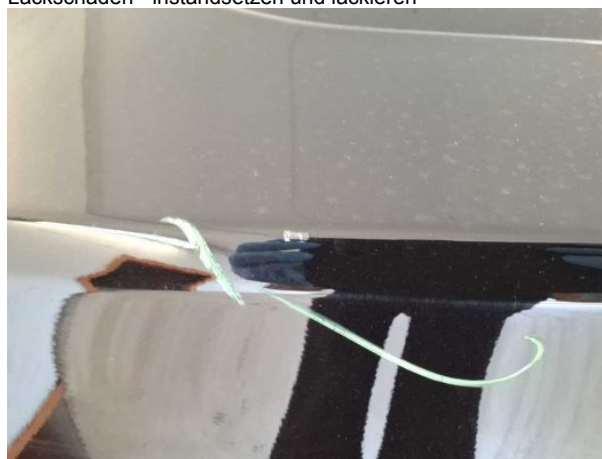
**Beschädigung #15:** Heckklappe/-tür: Heckklappe - Delle / Lackschaden - instandsetzen und lackieren

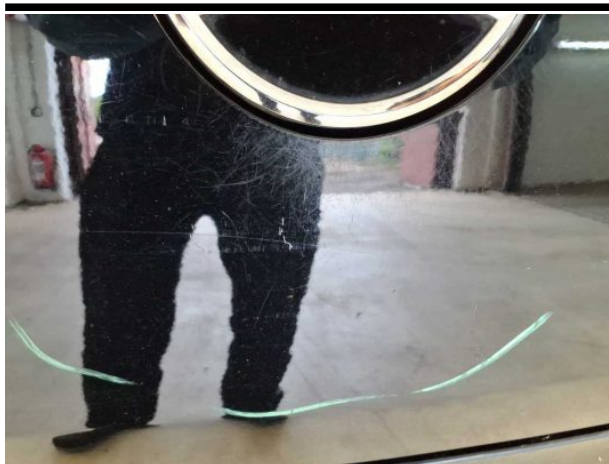
**Beschädigung #15:** Heckklappe/-tür: Heckklappe - Delle / Lackschaden - instandsetzen und lackieren

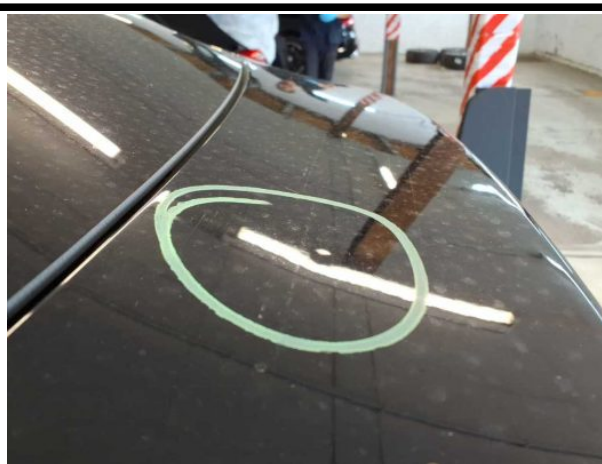
**Beschädigung #15:** Heckklappe/-tür: Heckklappe - Delle / Lackschaden - instandsetzen und lackieren

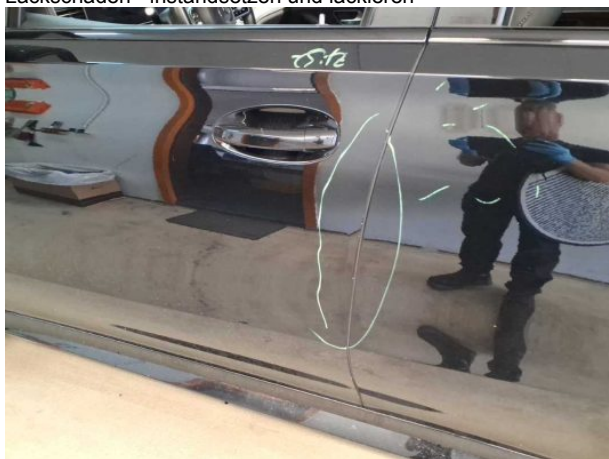
| Nr. | Bauteilgruppe | Beschreibung |
|---|---|---|
| 16 | Tür vorn links | Tür - Delle / Lackschaden - erneuern |

**Beschädigung #16:** Tür vorn links: Tür - Delle / Lackschaden - erneuern

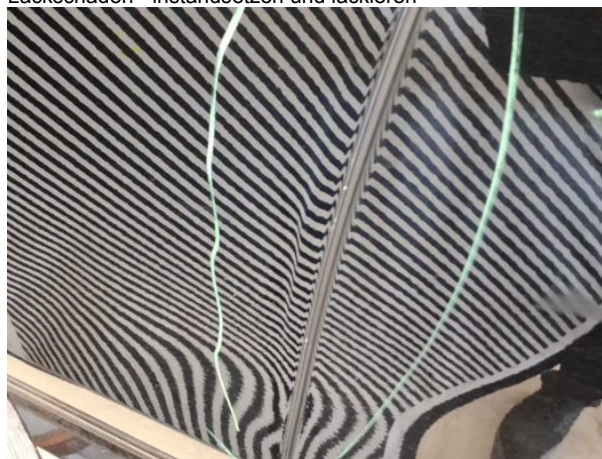
**Beschädigung #16:** Tür vorn links: Tür - Delle / Lackschaden - erneuern

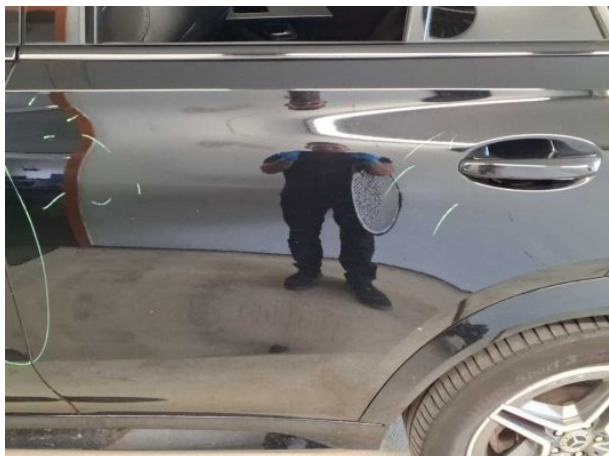
**Damage #2:** Door - rear left side: Door - Scratch(es) - Cover / polish

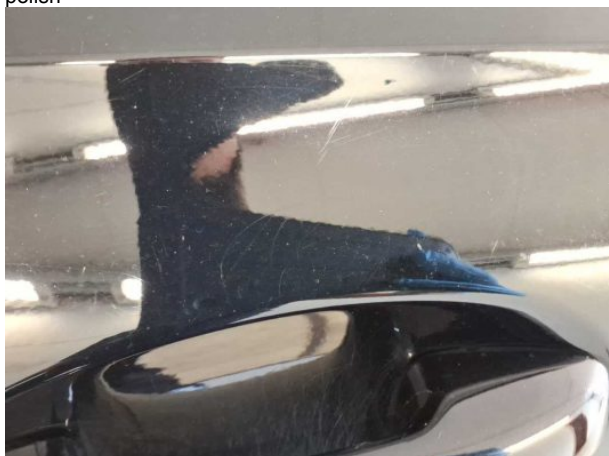
**Damage #2:** Door - rear left side: Door - Scratch(es) - Cover / polish

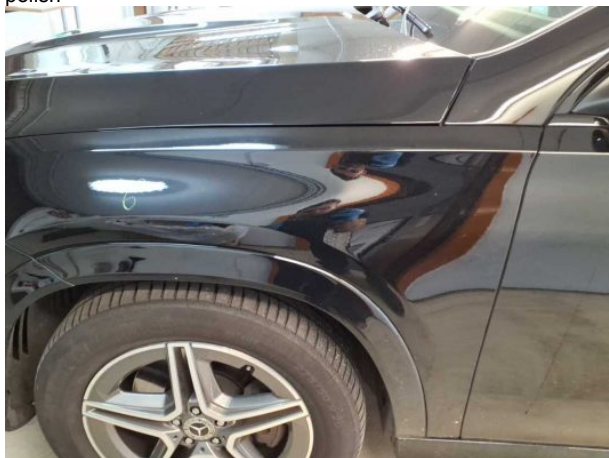
**Damage #3:** Mudguard - left side: Mudguard - left side - Scratch(es) - Cover / polish

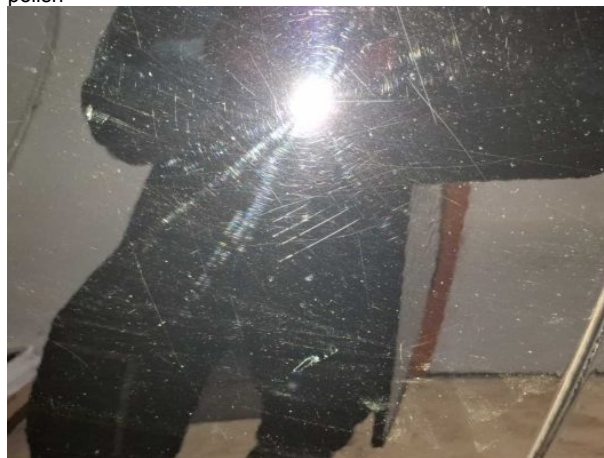
**Damage #3:** Mudguard - left side: Mudguard - left side - Scratch(es) - Cover / polish

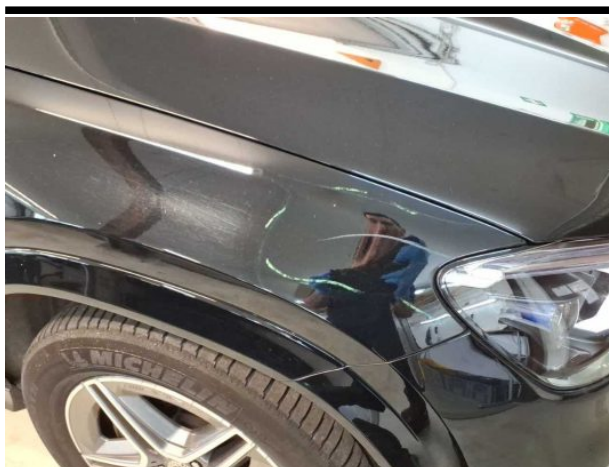
**Damage #4:** Mudguard - right side: Mudguard - right side - Abrasi...  
- Cover / polish

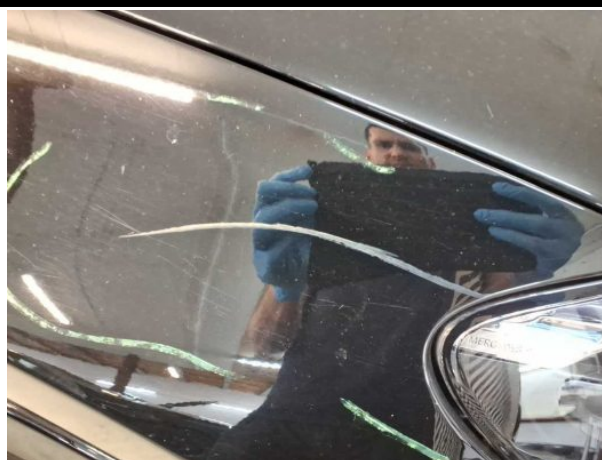
**Damage #4:** Mudguard - right side: Mudguard - right side -  
Abrasion - Cover / polish

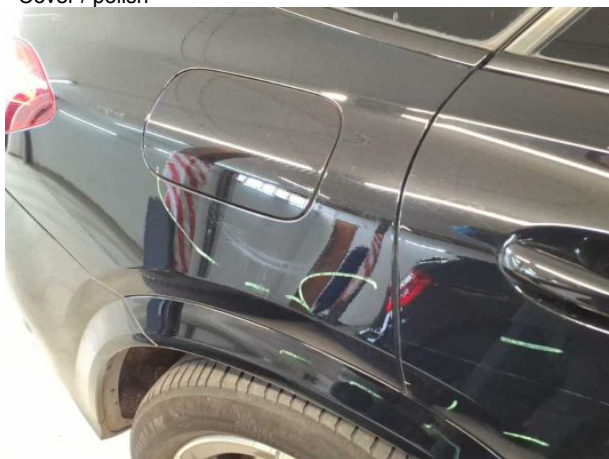
**Damage #5:** Side panel - rear right side: Side panel - Scratch(es) -  
Cover / polish

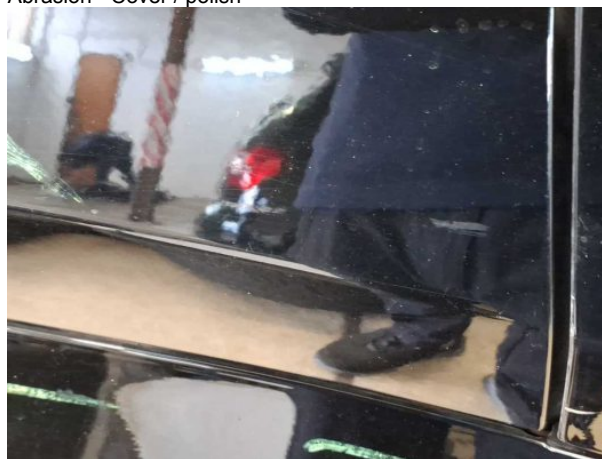
**Damage #5:** Side panel - rear right side: Side panel -  
Scratch(es) - Cover / polish

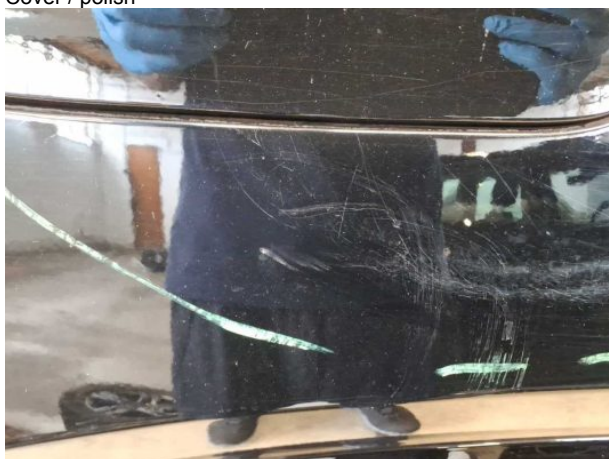
**Damage #5:** Side panel - rear right side: Side panel - Scratch(es) -  
Cover / polish

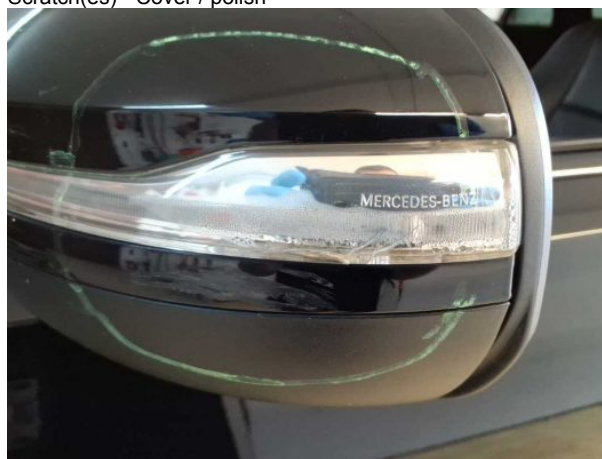
**Damage #6:** Indicator - front: Mirror - left side - Damaged -  
Replace

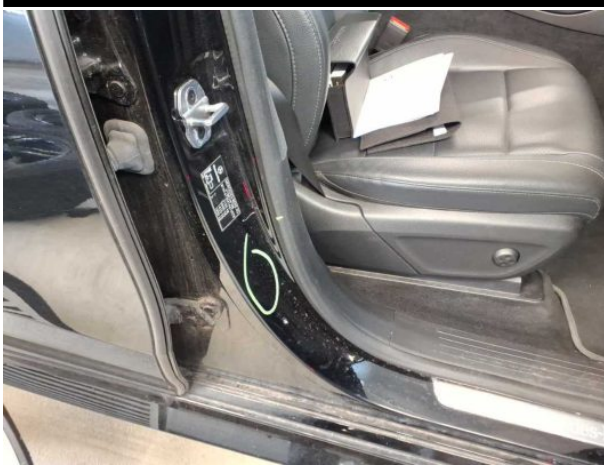
**Damage #7:** Sill - right side: Sill - dent(s) - Smooth repair work

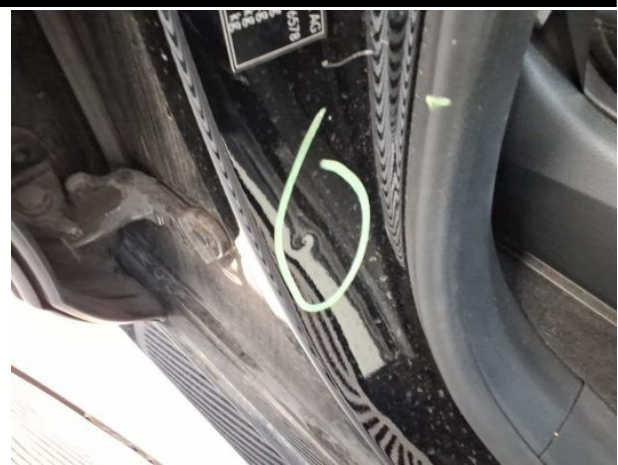
**Damage #7:** Sill - right side: Sill - dent(s) - Smooth repair work

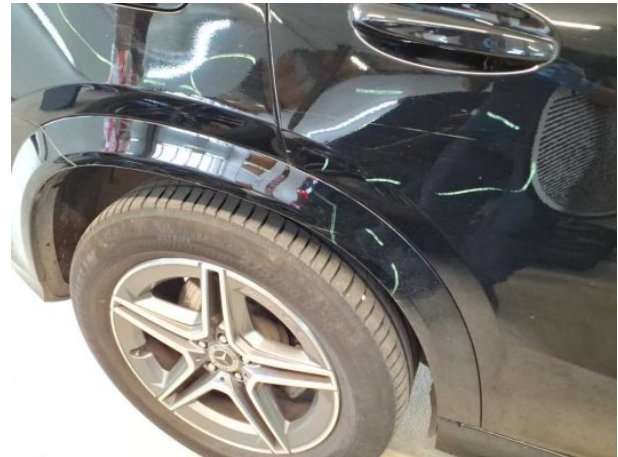
**Damage #9:** Side panel - rear right side: Wheel well extension... Scratched - Smart repair

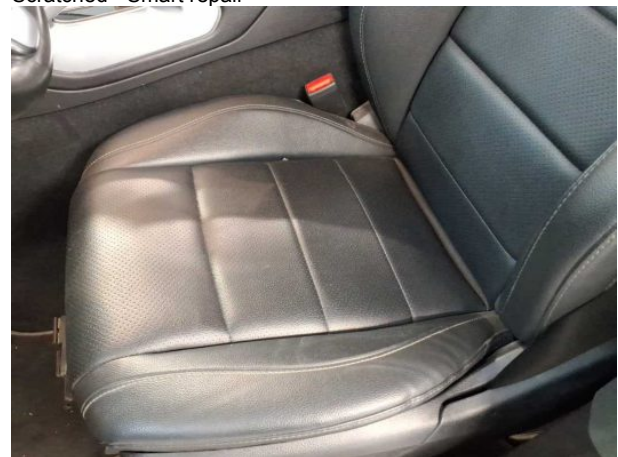
**Damage #10:** Seat - front: Seat cover - left side - Damaged - Replace

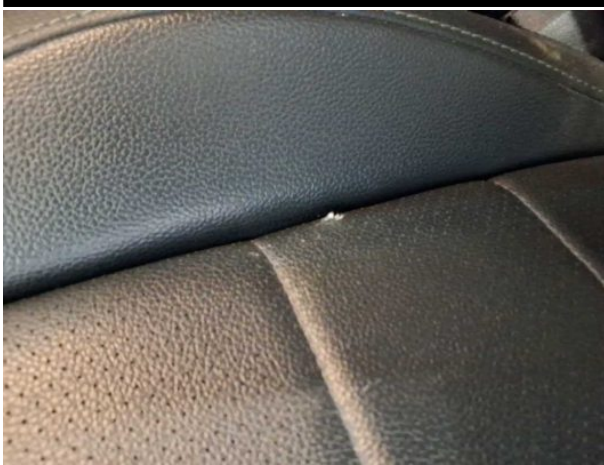
**Damage #10:** Seat - front: Seat cover - left side - Damaged - Replace

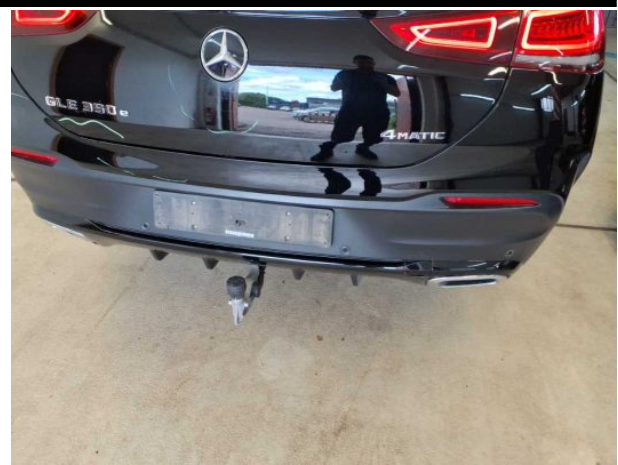
**Damage #11:** Rear bumper: Rear bumper - Scratched - Repair and paint

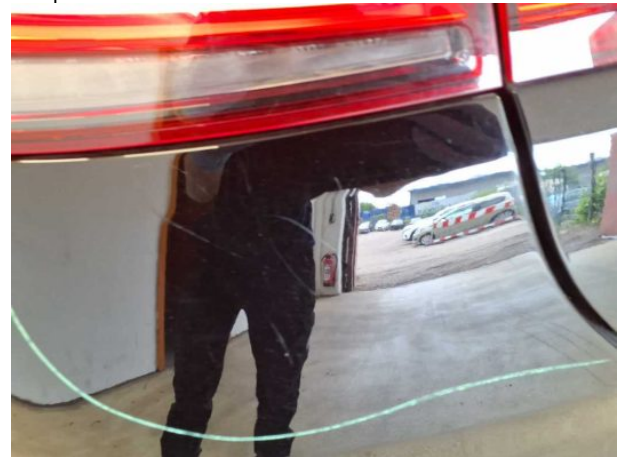
**Damage #11:** Rear bumper: Rear bumper - Scratched - Repair and paint

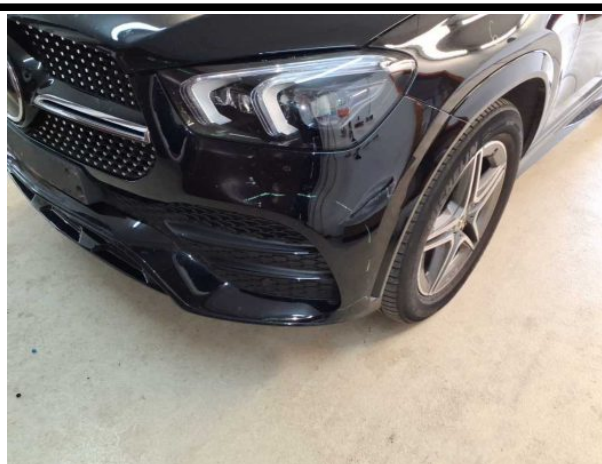
**Damage #12:** Front bumper: Front bumper - Scratched - Rep... and paint

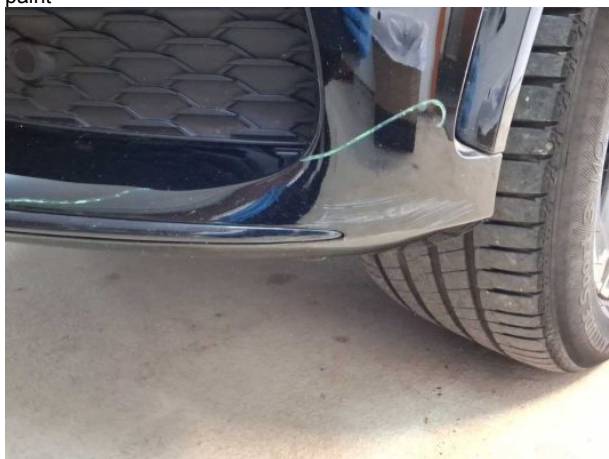
**Damage #12:** Front bumper: Front bumper - Scratched - Repair and paint

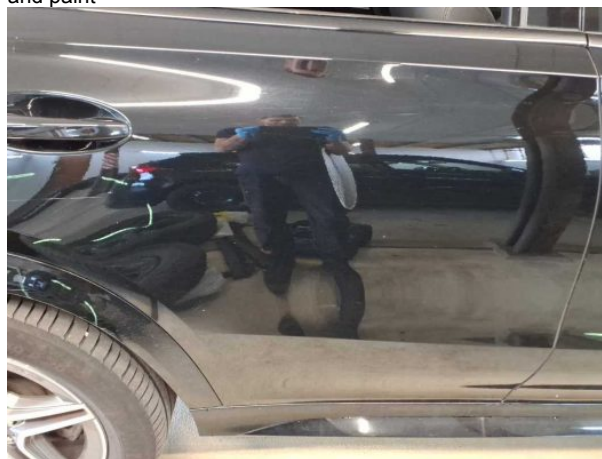
**Damage #13:** Door - rear right side: Door - Scratch(es) - Rep... and paint

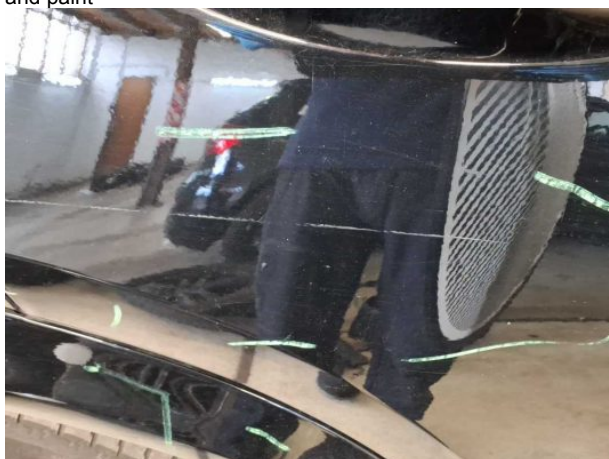
**Damage #13:** Door - rear right side: Door - Scratch(es) - Repair a... paint

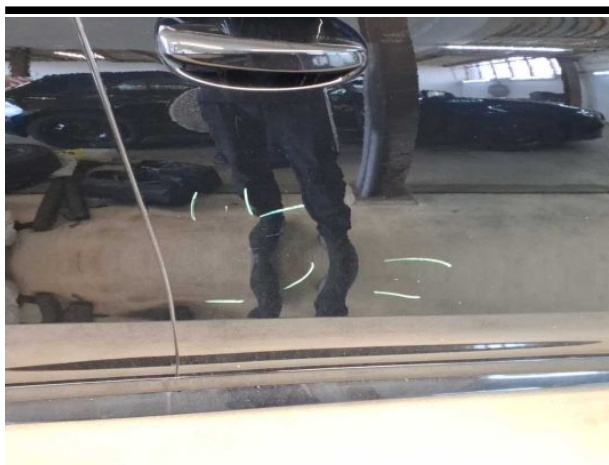
**Damage #14:** Door - front right side: Door - Scratch(es) - Repair and paint

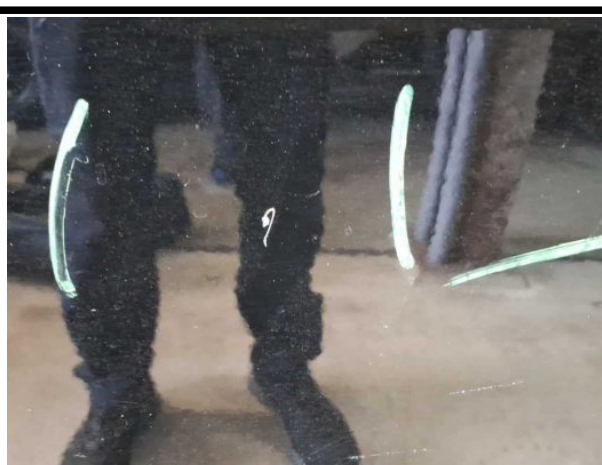
**Damage #14:** Door - front right side: Door - Scratch(es) - Repair and paint

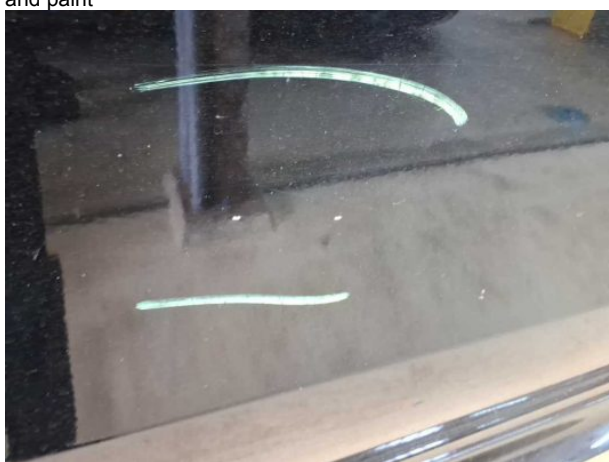
**Damage #14:** Door - front right side: Door - Scratch(es) - Repair and paint

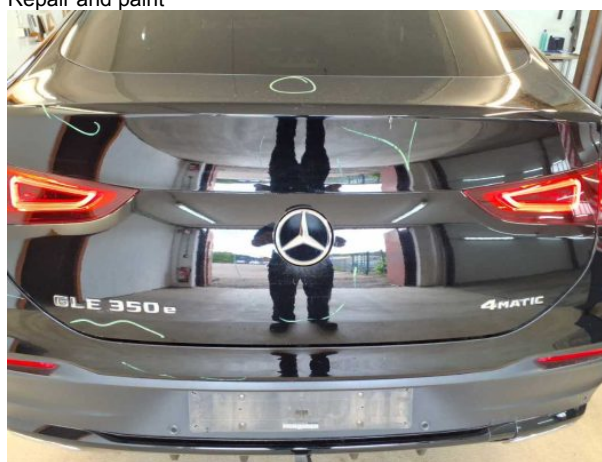
**Damage #15:** Boot lid / rear door: Boot lid - Dent / paintcoat damage - Repair and paint

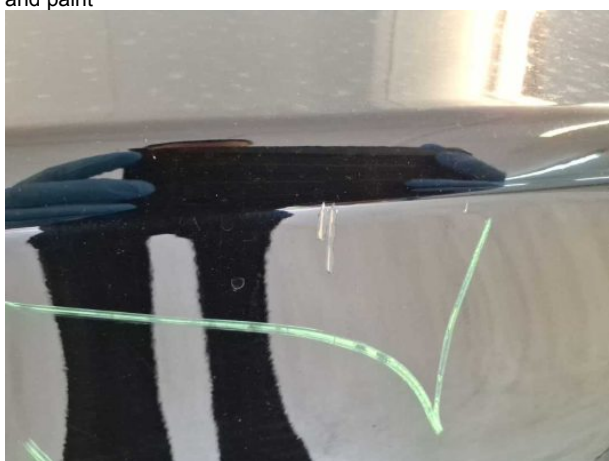
**Damage #15:** Boot lid / rear door: Boot lid - Dent / paintcoat damage - Repair and paint

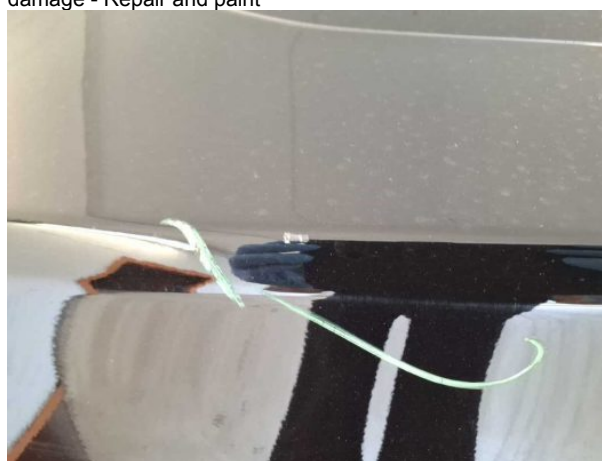
**Damage #15:** Boot lid / rear door: Boot lid - Dent / paintcoat damage - Repair and paint

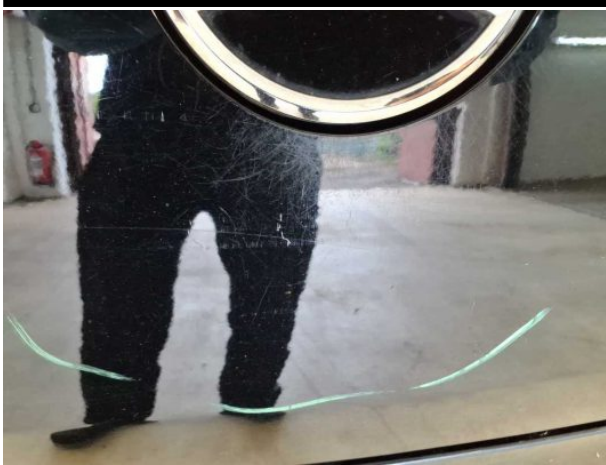
**Damage #15:** Boot lid / rear door: Boot lid - Dent / paintcoat damage - Repair and paint

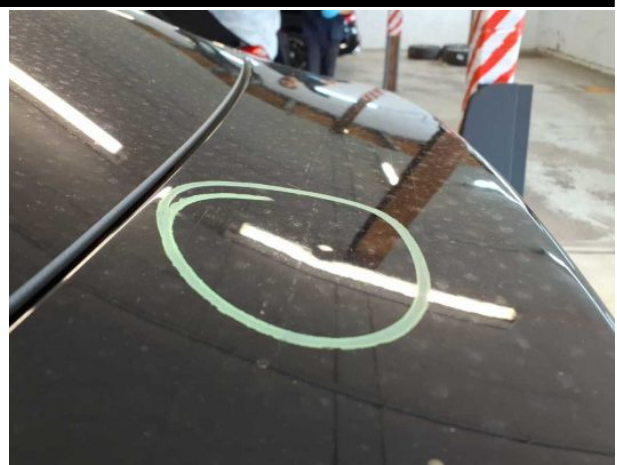
**Damage #15:** Boot lid / rear door: Boot lid - Dent / paintcoat damage - Repair and paint

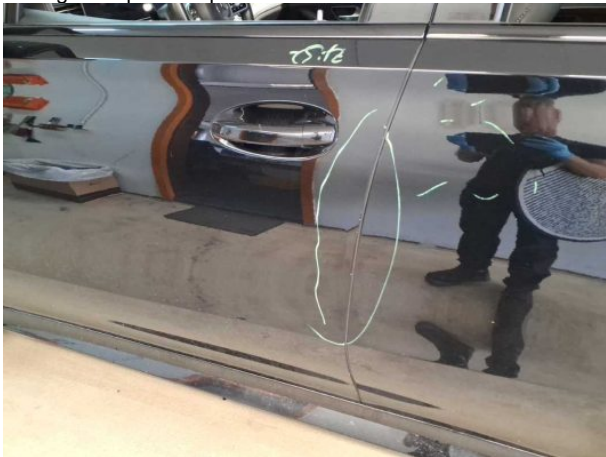
**Damage #16:** Door - front left side: Door - Dent / paintcoat damage - Replace

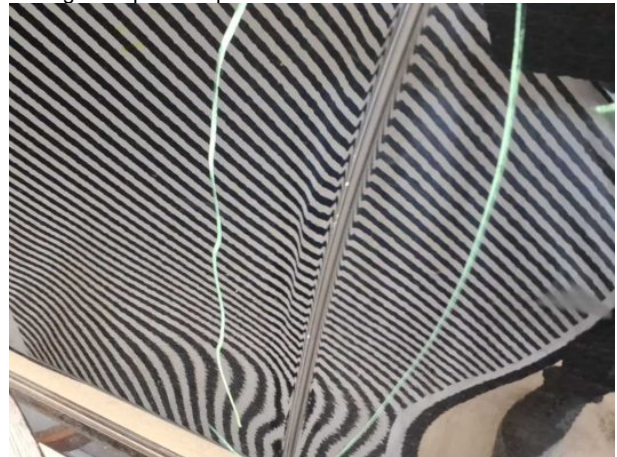
**Damage #16:** Door - front left side: Door - Dent / paintcoat damage - Replace
