**Fahrzeug:** **BMW 5er-Reihe 520d xDrive Touring A Kombi 5-türig 1995 ccm 190 PS / 140 KW Diesel 8-Gang Automatik**

## Zustandsbericht

**TÜV SÜD Auto Service GmbH**  
Römeräcker 1  
76351 Linkenheim - Hochstetten

Besichtigungsdatum: 24.06.2026  
**Protokollnummer: 46131462**  
Anlieferungsdatum: 24.06.2026

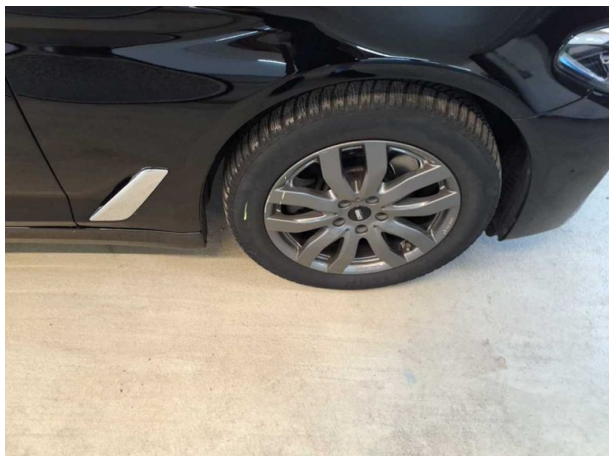
| Nr. | Bauteilgruppe | Beschreibung |
|---|---|---|
| 2 | Rad/Reifen | Leichtmetallfelge vorn rechts - verkratzt / verschürft - kein Abzug |

**Beschädigung #2:** Rad/Reifen: Leichtmetallfelge vorn rechts - verkratzt / verschürft - kein Abzug

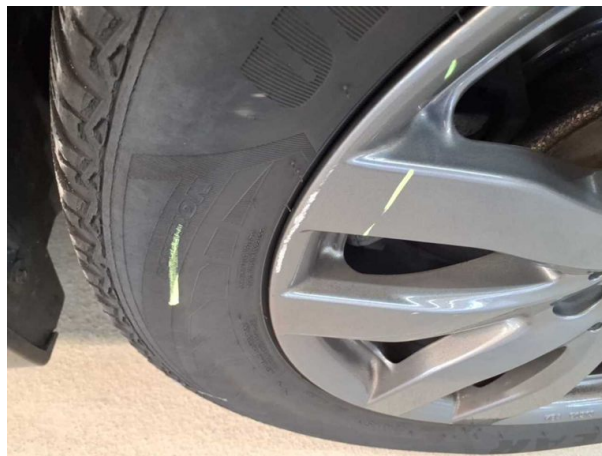
**Beschädigung #2:** Rad/Reifen: Leichtmetallfelge vorn rechts - verkratzt / verschürft - kein Abzug

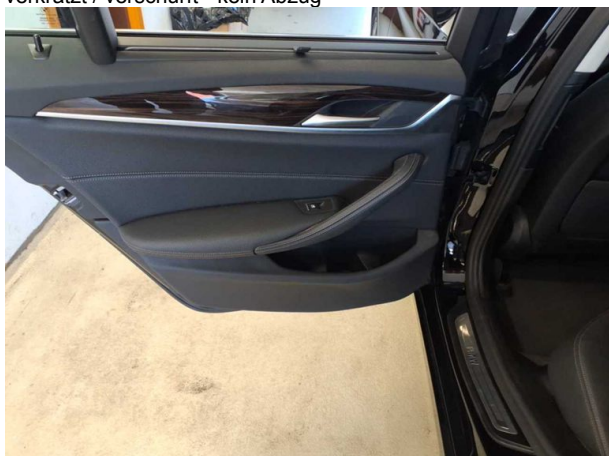
| Nr. | Bauteilgruppe | Beschreibung |
|---|---|---|
| 4 | Verkleidungen/Abdeckungen | Türverkleidung hinten links - beschädigt - Wertminderung |

**Beschädigung #4:** Verkleidungen/Abdeckungen: Türverkleidung hinten links - beschädigt - Wertminderung

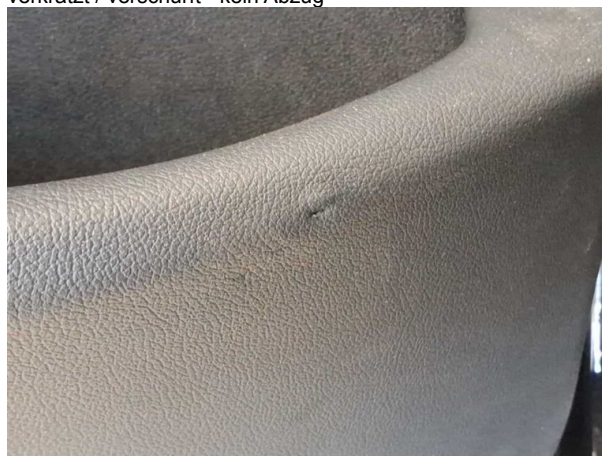
**Beschädigung #4:** Verkleidungen/Abdeckungen: Türverkleidung hinten links - beschädigt - Wertminderung

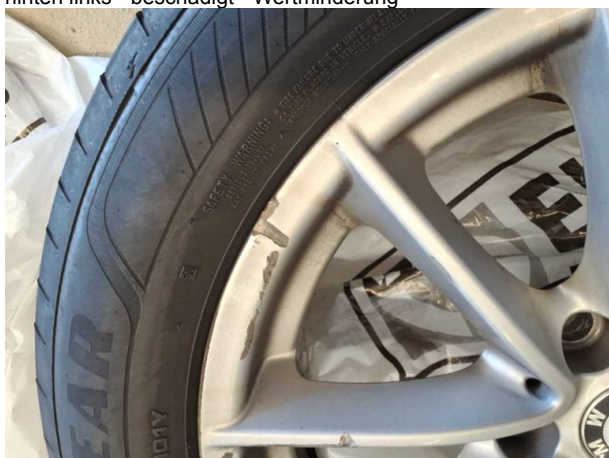
| Nr. | Bauteilgruppe | Beschreibung |
|---|---|---|
| 5 | 2.Radsatz | 1 Leichtmetallfelge - verkratzt / verschürft - Wertminderung |

**Beschädigung #5:** 2.Radsatz: 1 Leichtmetallfelge - verkratzt / verschürft - Wertminderung

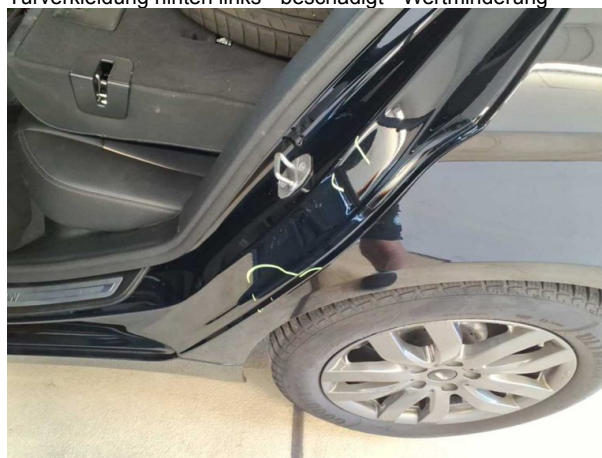
| Nr. | Bauteilgruppe | Beschreibung |
|---|---|---|
| 6 | Seitenwand links | Einstieg - verkratzt / verschürft - Smart Repair |

**Beschädigung #6:** Seitenwand links: Einstieg - verkratzt / verschürft - Smart Repair

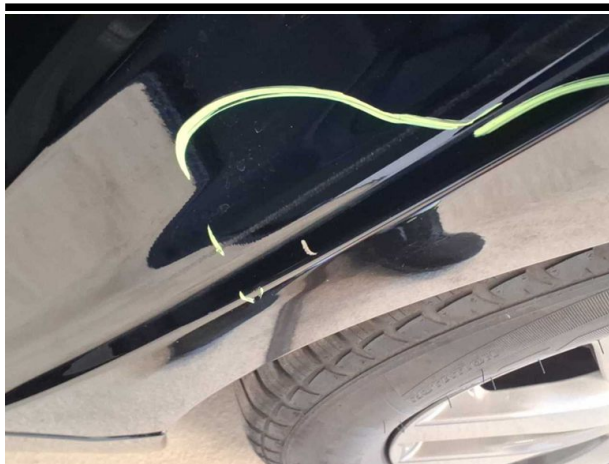
**Beschädigung #6:** Seitenwand links: Einstieg - verkratzt / verschürft - Smart Repair

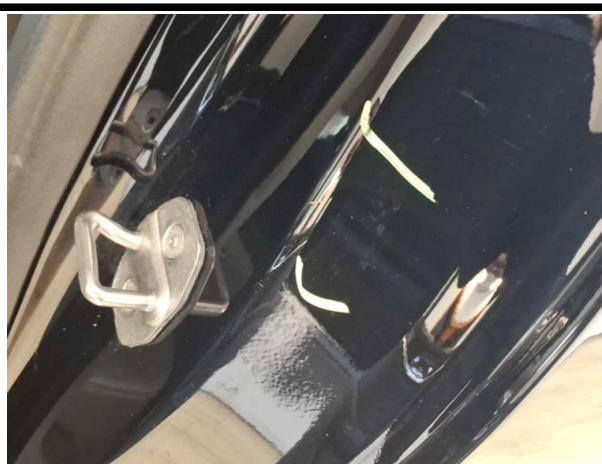
**Beschädigung #6:** Seitenwand links: Einstieg - verkratzt / verschürft - Smart Repair

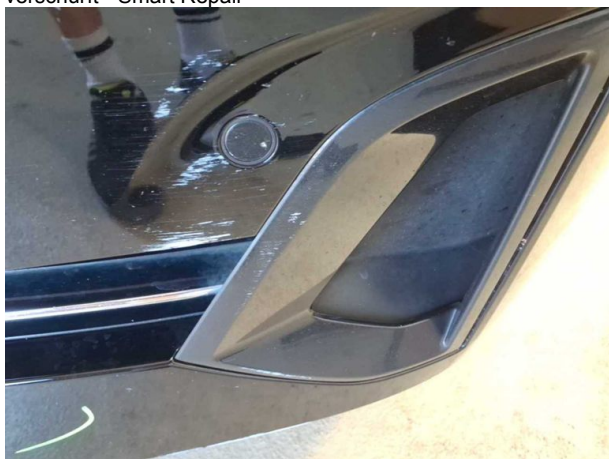
| Nr. | Bauteilgruppe | Beschreibung |
|---|---|---|
| 7 | Stoßfänger vorn | Lufteinlassgitter - beschädigt - erneuern |

**Beschädigung #7:** Stossfänger vorn: Lufteinlassgitter - beschädigt - erneuern

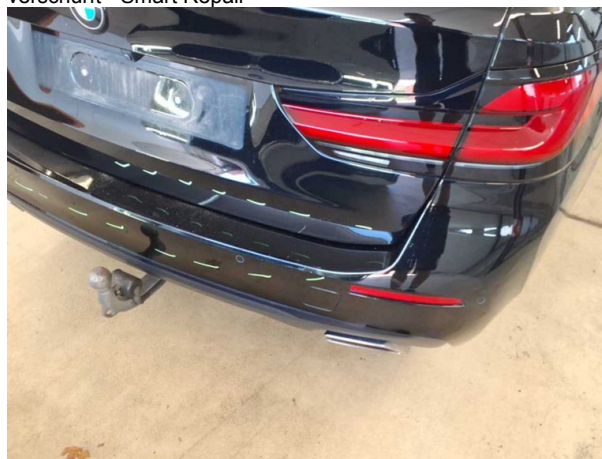
| Nr. | Bauteilgruppe | Beschreibung |
|---|---|---|
| 8 | Heckklappe/-tür | Heckklappe - verkratzt / verschürft - Smart Repair |

**Beschädigung #8:** Heckklappe/-tür: Heckklappe - verkratzt / verschürft - Smart Repair

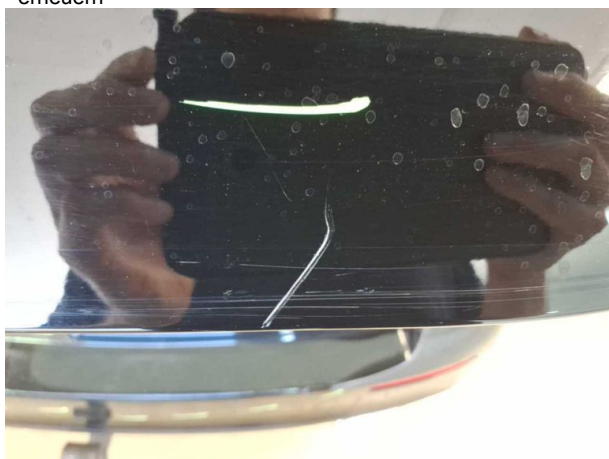
**Beschädigung #8:** Heckklappe/-tür: Heckklappe - verkratzt / verschürft - Smart Repair

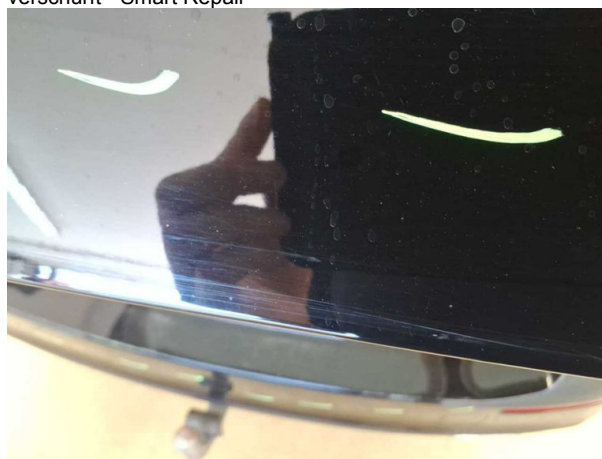
**Beschädigung #8:** Heckklappe/-tür: Heckklappe - verkratzt / verschürft - Smart Repair

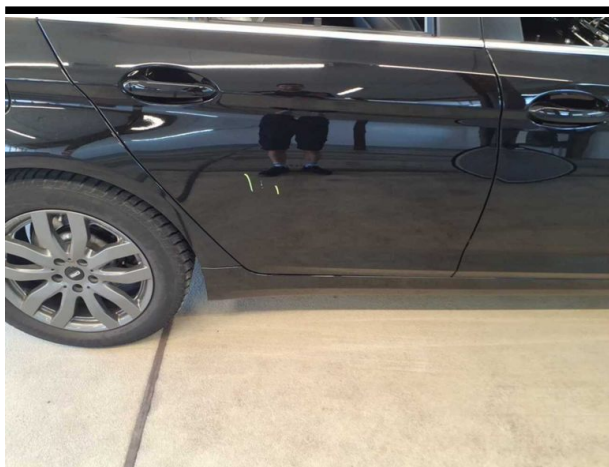
| Nr. | Bauteilgruppe | Beschreibung |
|---|---|---|
| 10 | Tür hinten rechts | Tür - Kratzer - instandsetzen und lackieren |

**Beschädigung #10:** Tür hinten rechts: Tür - Kratzer - instandsetz... und lackieren

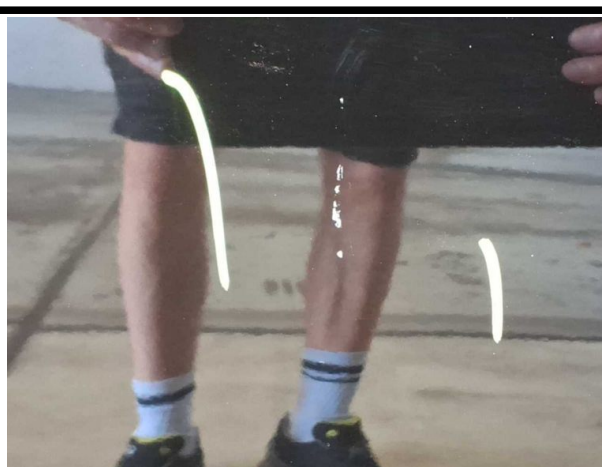
**Beschädigung #10:** Tür hinten rechts: Tür - Kratzer - instandsetzen und lackieren

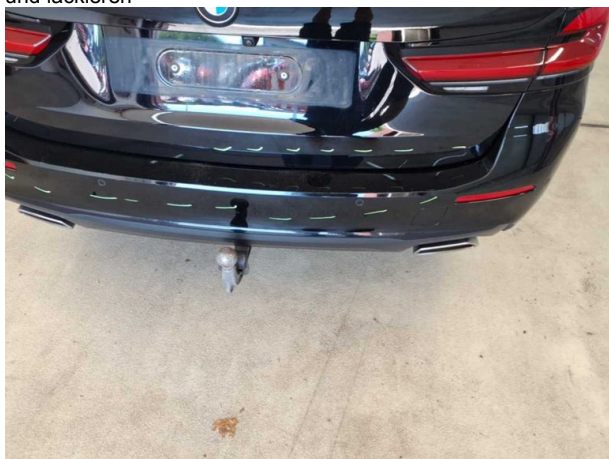
| Nr. | Bauteilgruppe | Beschreibung |
|---|---|---|
| 11 | Stoßfänger hinten | Stoßfänger hinten - verkratzt / verschürft - instandsetzen und lackieren |

**Beschädigung #11:** Stossfänger hinten: Stossfänger hinten - verkratzt / verschürft - instandsetzen und lackieren

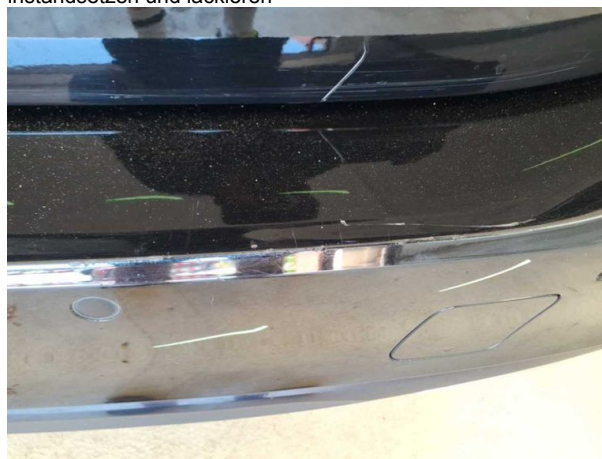
**Beschädigung #11:** Stossfänger hinten: Stossfänger hinten - verkratzt / verschürft - instandsetzen und lackieren

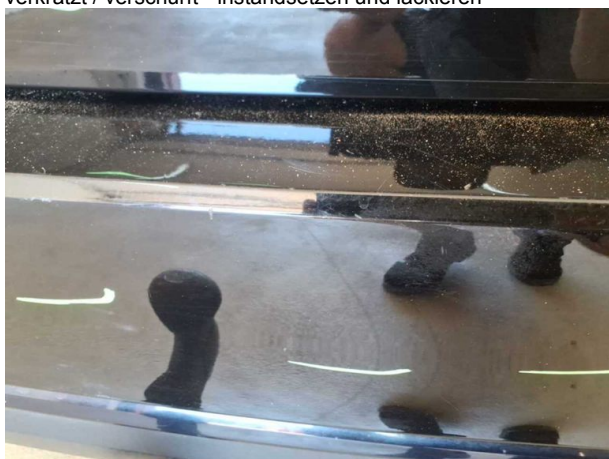
**Beschädigung #11:** Stossfänger hinten: Stossfänger hinten - verkratzt / verschürft - instandsetzen und lackieren

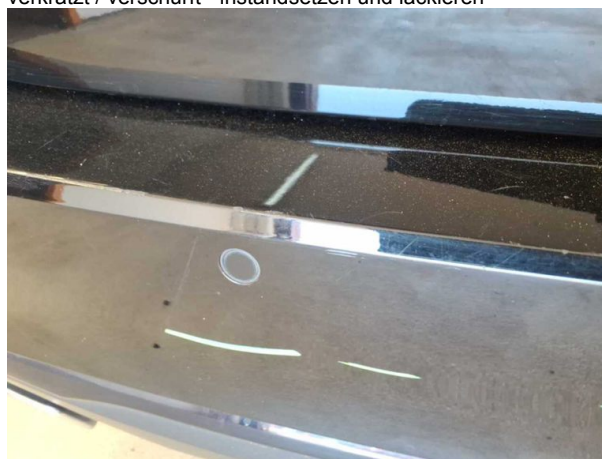
**Beschädigung #11:** Stossfänger hinten: Stossfänger hinten - verkratzt / verschürft - instandsetzen und lackieren

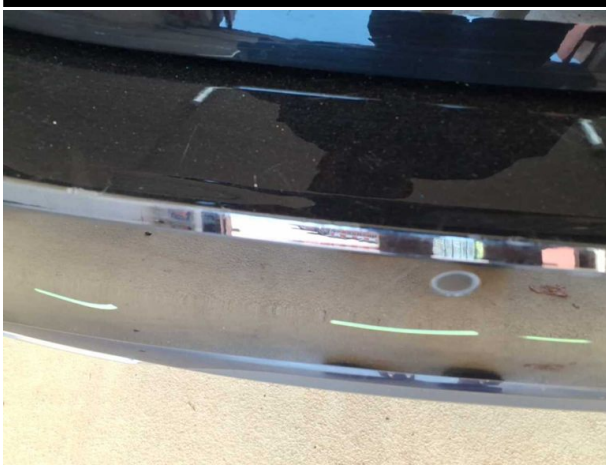
**Beschädigung #11:** Stossfänger hinten: Stossfänger hinten - verkratzt / verschürft - instandsetzen und lackieren

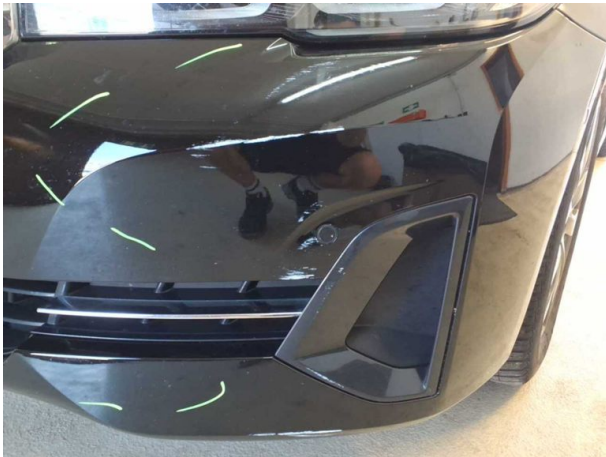
| Nr. | Bauteilgruppe | Beschreibung |
|---|---|---|
| 12 | Stoßfänger vorn | Stoßfänger vorn - verkratzt / verschürft - instandsetzen und lackieren |

**Beschädigung #12:** Stossfänger vorn: Stossfänger vorn - verkratzt / verschürft - instandsetzen und lackieren

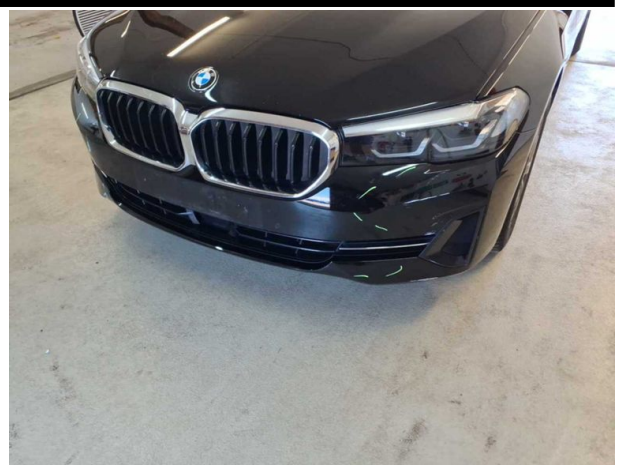
**Beschädigung #12:** Stossfänger vorn: Stossfänger vorn - verkratzt / verschürft - instandsetzen und lackieren

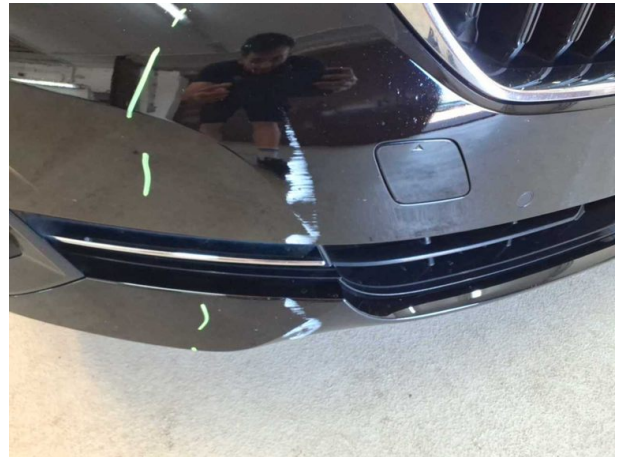
**Beschädigung #12:** Stossfänger vorn: Stossfänger vorn - verkratzt / verschürft - instandsetzen und lackieren

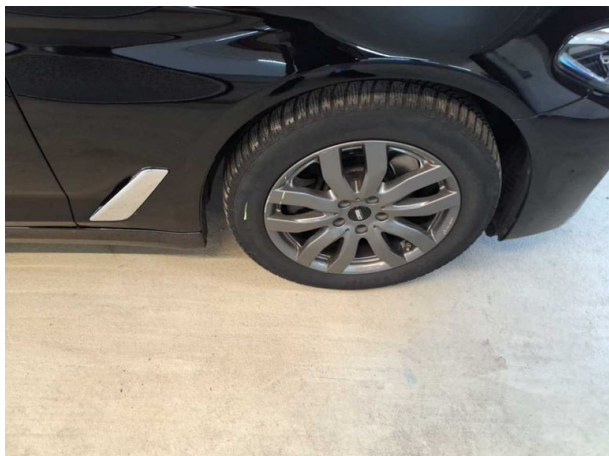
| No. | Component group | Description |
|---|---|---|
| 2 | Wheel / tyres | Alloy rim - front right side - Scratched - No deduction |

**Damage #2:** Wheel / tyres: Alloy rim - front right side - Scratched - No deduction

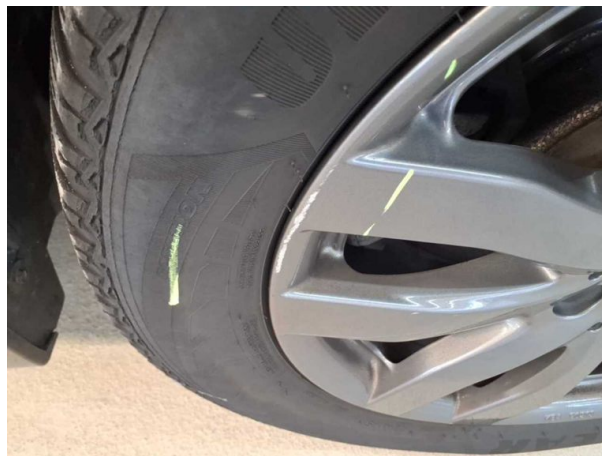
**Damage #2:** Wheel / tyres: Alloy rim - front right side - Scratched - No deduction

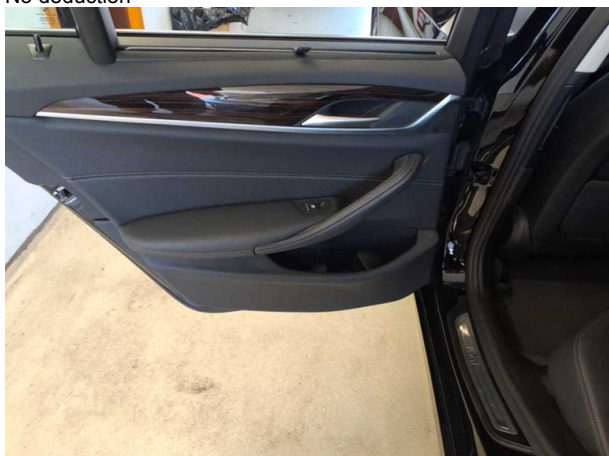
| No. | Component group | Description |
|---|---|---|
| 4 | Trim / covers | Door trim - rear left side - Damaged - Loss in value |

**Damage #4:** Trim / covers: Door trim - rear left side - Damaged - Loss in value

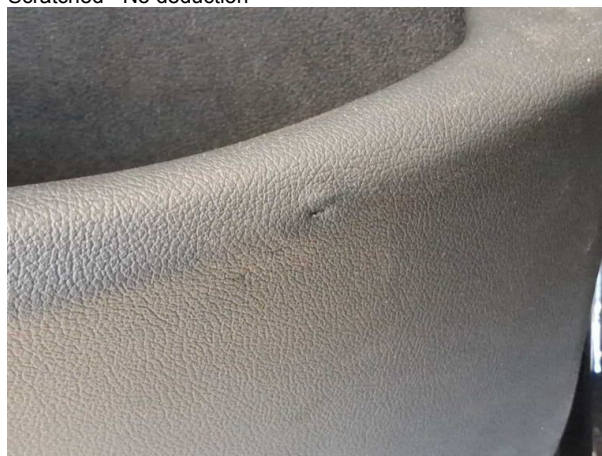
**Damage #4:** Trim / covers: Door trim - rear left side - Damaged - Loss in value

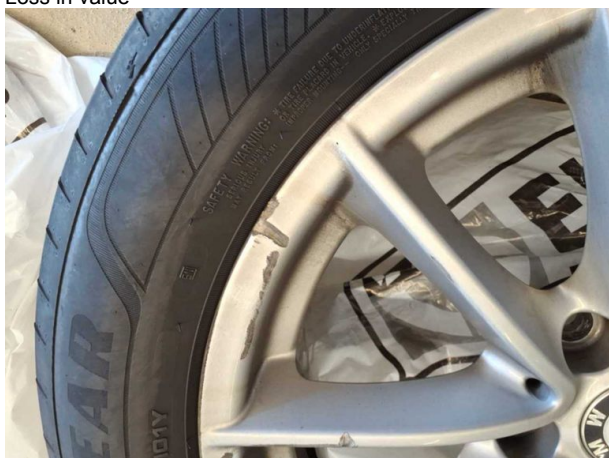
| No. | Component group | Description |
|---|---|---|
| 5 | 2nd wheel set | 1 alloy rim - Scratched - Loss in value |

**Damage #5:** 2nd wheel set: 1 alloy rim - Scratched - Loss in value

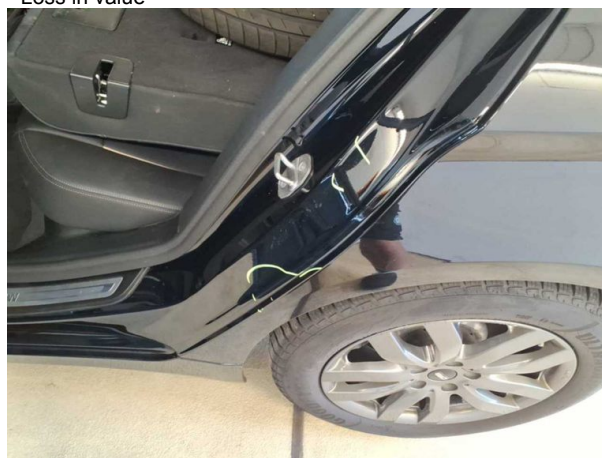
| No. | Component group | Description |
|---|---|---|
| 6 | Side panel - rear left side | Sill - Scratched - Smart repair |

**Damage #6:** Side panel - rear left side: Sill - Scratched - Smart repair

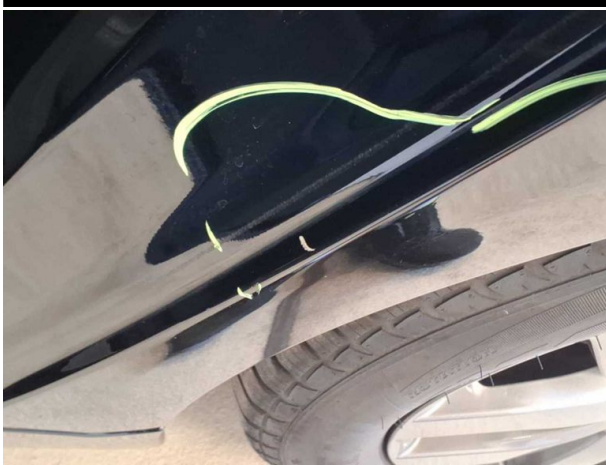
**Damage #6:** Side panel - rear left side: Sill - Scratched - Smart repair

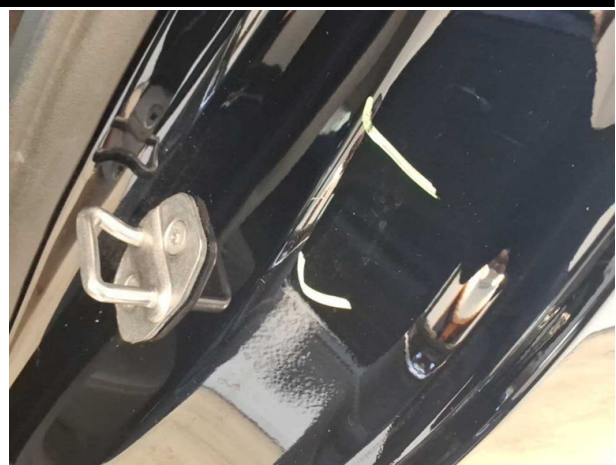
**Damage #6:** Side panel - rear left side: Sill - Scratched - Smart repair

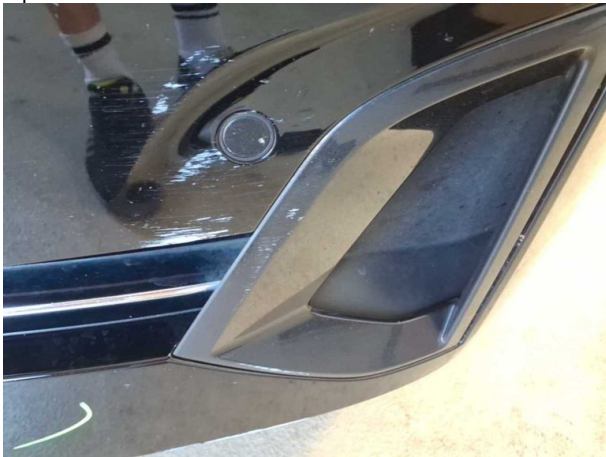
| No. | Component group | Description |
|---|---|---|
| 7 | Front bumper | Air-inlet grille - Damaged - Replace |

**Damage #7:** Front bumper: Air-inlet grille - Damaged - Replace

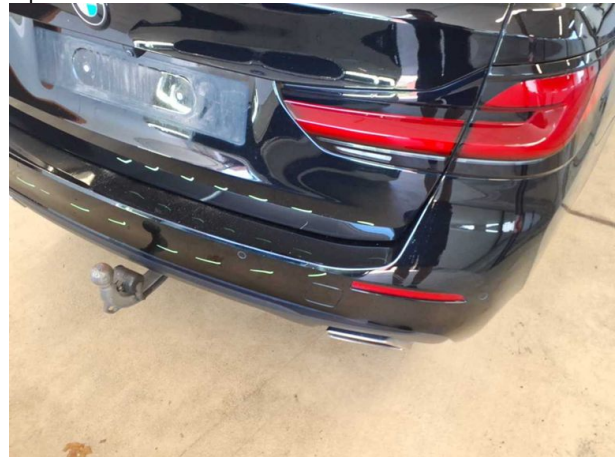
| No. | Component group | Description |
|---|---|---|
| 8 | Boot lid / rear door | Boot lid - Scratched - Smart repair |

**Damage #8:** Boot lid / rear door: Boot lid - Scratched - Smart repair

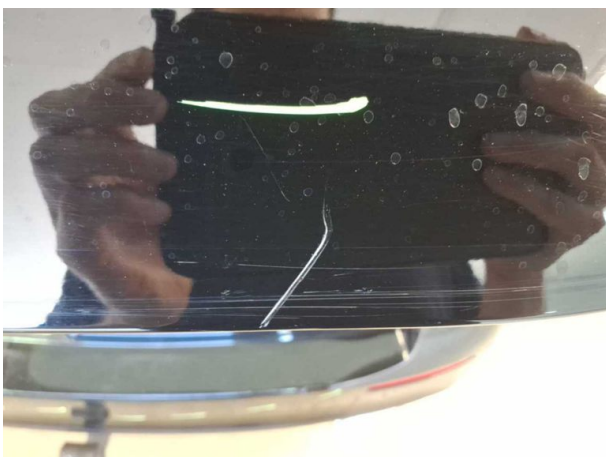
**Damage #8:** Boot lid / rear door: Boot lid - Scratched - Smart repair

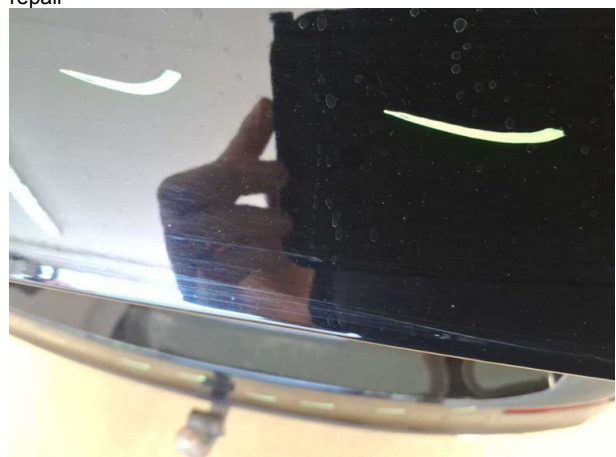
**Damage #8:** Boot lid / rear door: Boot lid - Scratched - Smart repair

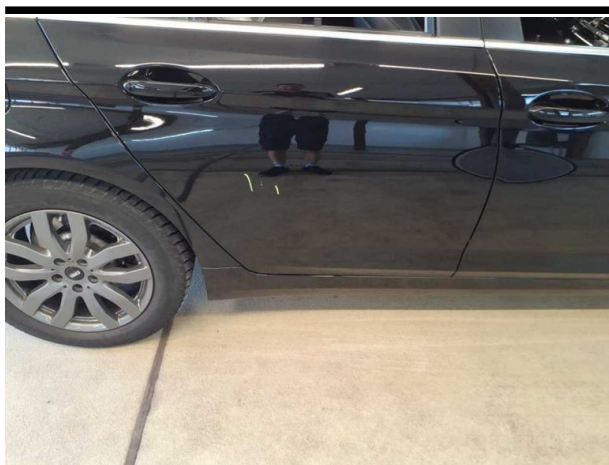
| No. | Component group | Description |
|---|---|---|
| 10 | Door - rear right side | Door - Scratch(es) - Repair and paint |

**Damage #10:** Door - rear right side: Door - Scratch(es) - Repair and paint

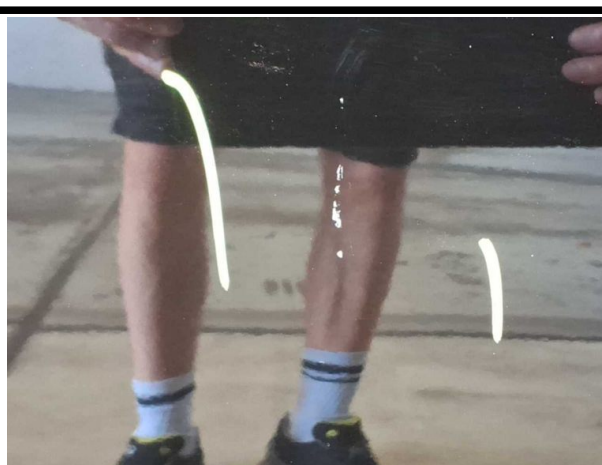
**Damage #10:** Door - rear right side: Door - Scratch(es) - Repair and paint

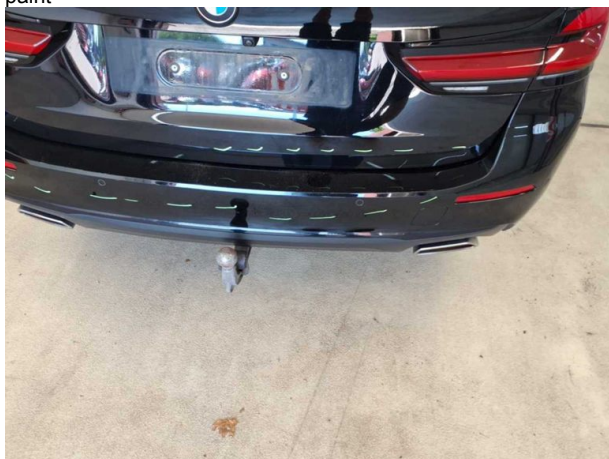
| No. | Component group | Description |
|---|---|---|
| 11 | Rear bumper | Rear bumper - Scratched - Repair and paint |

**Damage #11:** Rear bumper: Rear bumper - Scratched - Repair and paint

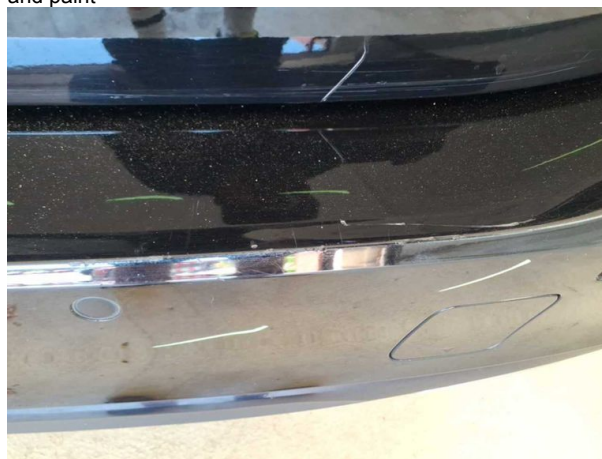
**Damage #11:** Rear bumper: Rear bumper - Scratched - Repair and paint

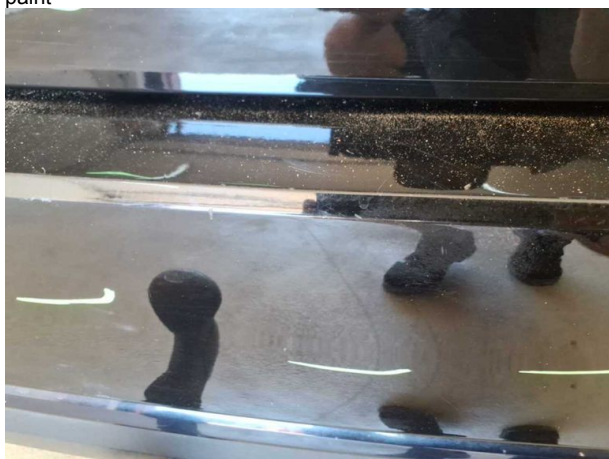
**Damage #11:** Rear bumper: Rear bumper - Scratched - Repair and paint

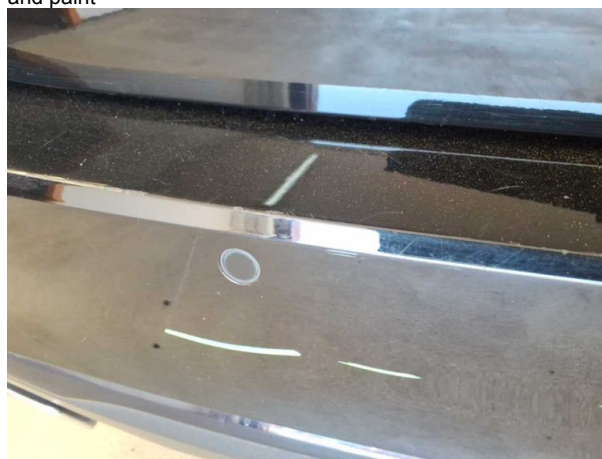
**Damage #11:** Rear bumper: Rear bumper - Scratched - Repair and paint

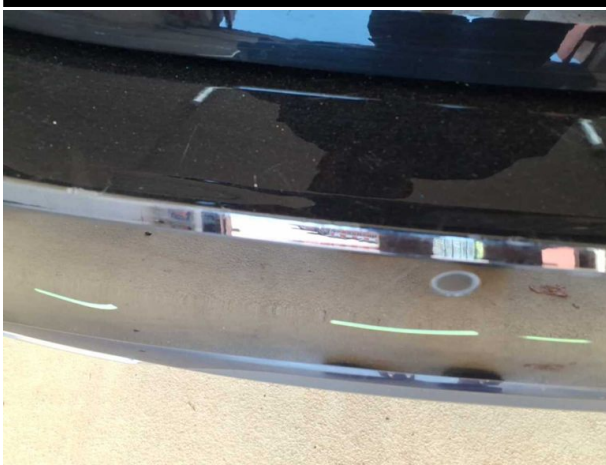
**Damage #11:** Rear bumper: Rear bumper - Scratched - Repair and paint

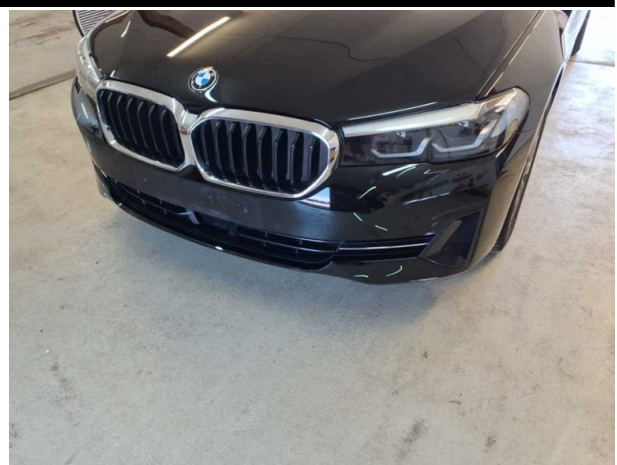
| No. | Component group | Description |
|---|---|---|
| 12 | Front bumper | Front bumper - Scratched - Repair and paint |

**Damage #12:** Front bumper: Front bumper - Scratched - Rep... and paint

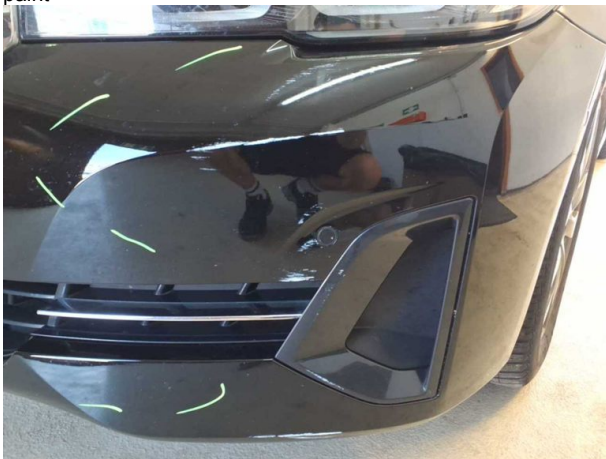
**Damage #12:** Front bumper: Front bumper - Scratched - Repair and paint

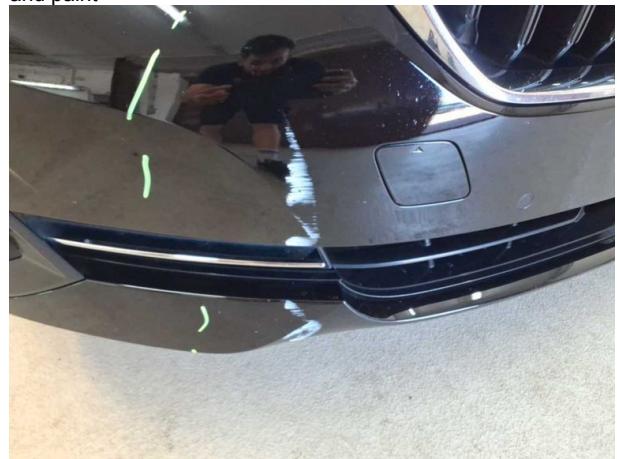
**Damage #12:** Front bumper: Front bumper - Scratched - Rep... and paint
