## Zustandsbericht

| Berichtsnummer : | 0000000927470-DE968 | | |

#### Kia EV6 (CV)(2021->) GT 4WD

| Fahrzeug-Ident.-Nr.: | KNAC581EPR5159831 | Laufleistung abgelesen: | 27675 km |

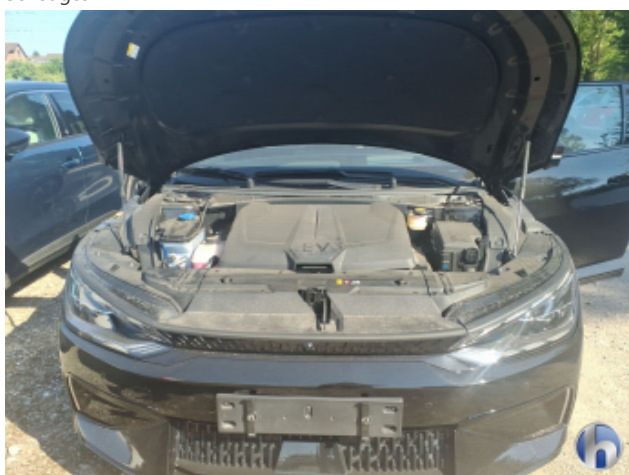
Motorraum

| <b>Motorlauf:</b> | Die Überprüfung des Motorlaufs war nur eingeschränkt möglich. Dabei wurden keine akustischen bzw. visuellen Auffälligkeiten festgestellt. |

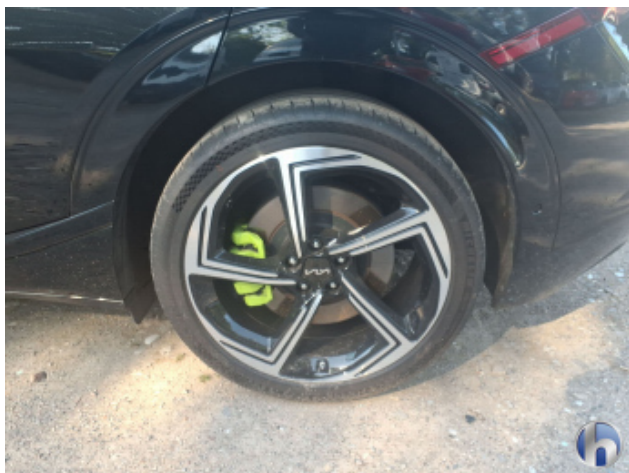
Bereifung

| Montierte Bereifung | | |
|---|---|---|
| 1. Achse - links / Zust. | Michelin | 255/40/ZR21/-- 5 mm |

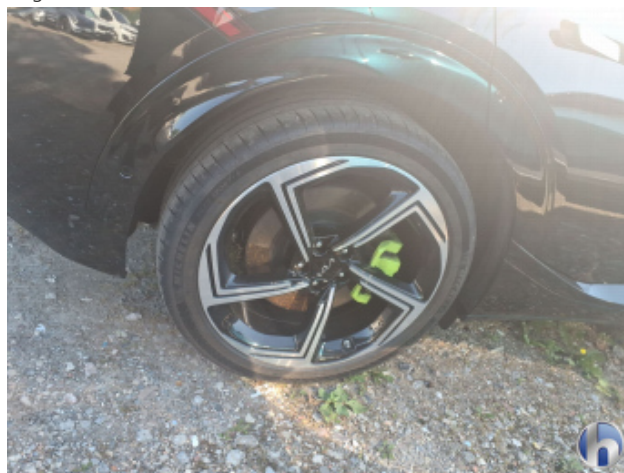
Bereifung

| Montierte Bereifung | | |
|---|---|---|
| 1. Achse - rechts / Zust. | Michelin | 255/40/ZR21/-- 5 mm |

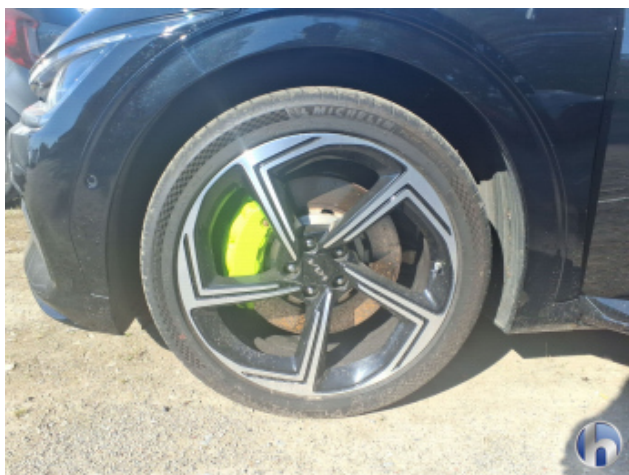
Bereifung

| Montierte Bereifung | | |
|---|---|---|
| 2. Achse - links / Zust. | Michelin | 255/40/ZR21/-- 5 mm |

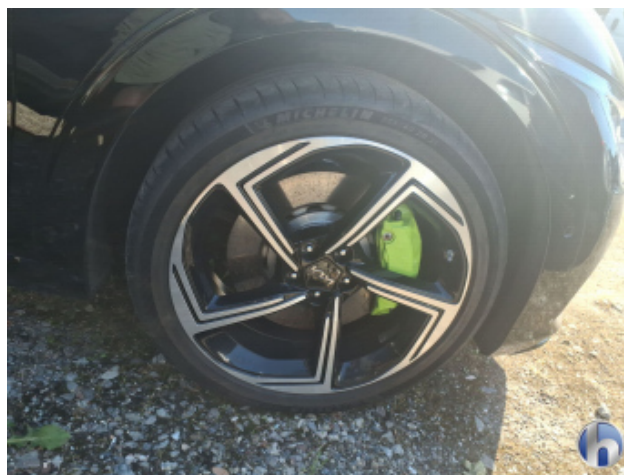
Bereifung

| Montierte Bereifung | | |
|---|---|---|
| 2. Achse - rechts / Zust. | Michelin | 255/40/ZR21/-- 5 mm |
