» Übersicht

Auftrags-Nr: 1002501681
Besichtigt am: 12.06.2026 11:50
Berichts-Nr: 10787979
FIN: WVVZZZ3C0RE037475

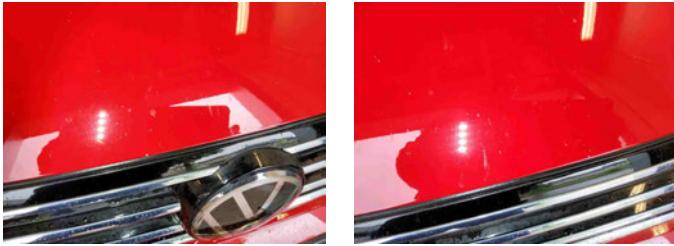
6 - Motorhaube - Steinschlag - Auslegen + Polieren

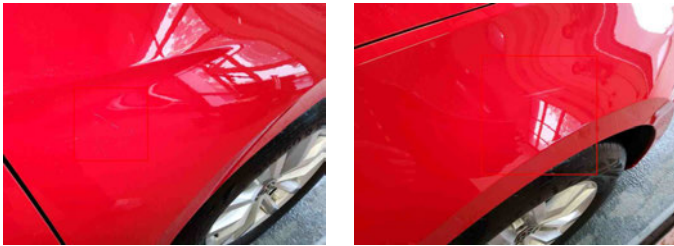
7 - Kotflügel vorne rechts - Kratzer - Polieren

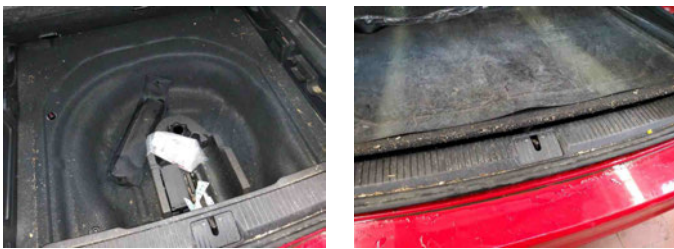
8 - Kofferraumboden - Verschmutzt - Reinigen

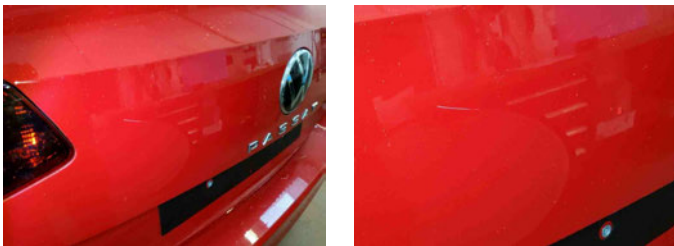
9 - Heckklappe - Kratzer - Auslegen + Polieren
