# Zustandsbericht / Minderwertgutachten

Auftraggeber Mobilize Financial Services, eine Marke der RCI Banque S.A., Niederlassung  
 Deutschland, Jagenbergstr. 1, 41468 Neuss  
 Besichtigung 01.04.2026

Erstzulassung	27.03.2024	Letzte Zulassung	27.03.2024
Fahrzeugart	Personenkraftwagen	Hersteller	Renault
Typ / Verkaufsbez.	Austral (07.2022->) / Austral 1.3 TCe 160 Mild-Hybrid Evolution (EU 6d)	Aufbauart	Kombi
Türen	5	Sitzplätze	5
Fahrzeug-Ident.-Nr.	VF1RHN00472186992	HSN / TSN	3333 / BPR
DAT Europa-Code®	017201580060002	DAT Marktindex	DE002 6470
Km-Stand abgelesen	9523	Nächste HU §29 StVZO	03 / 2027
Energiequelle / Kraftstoff	Hybr.Benzin/E	Zylinderanzahl	4 / Hybridantrieb
Leistung (kW)	116	Hubraum (ccm)	1332
Schadstoffklasse:	EURO6;WLTP;AP;PI/CI; M, N1 I	Getriebe	Automatik /
Felgen	Leichtmetall	Farbe	Weiß / Metallic / OV369
Polster / Farbe	Stoff / Schwarz

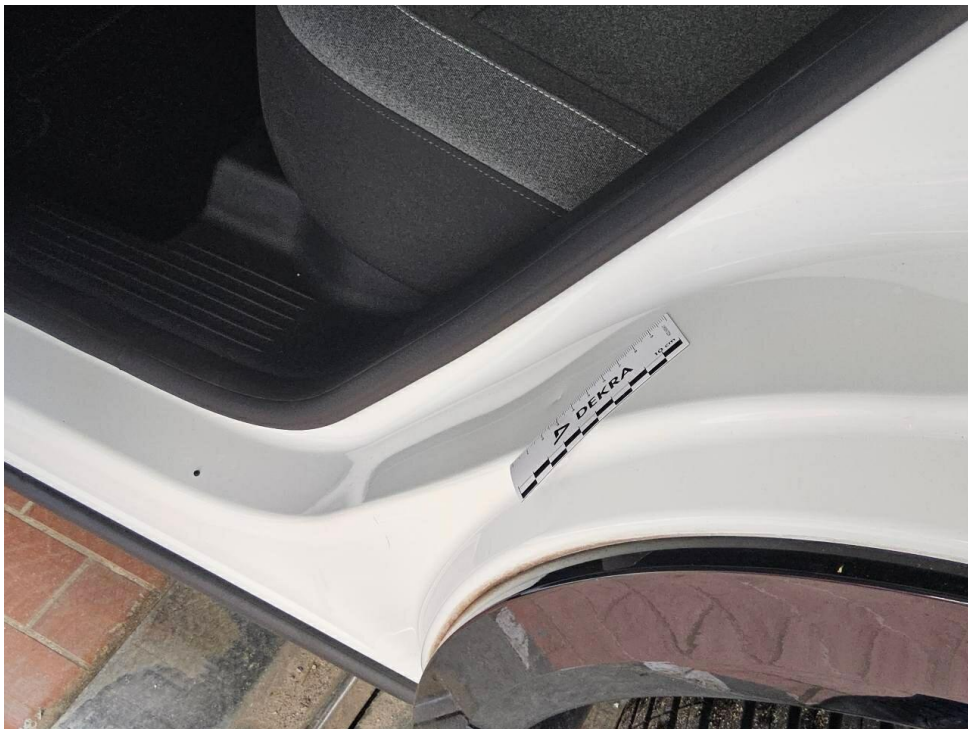
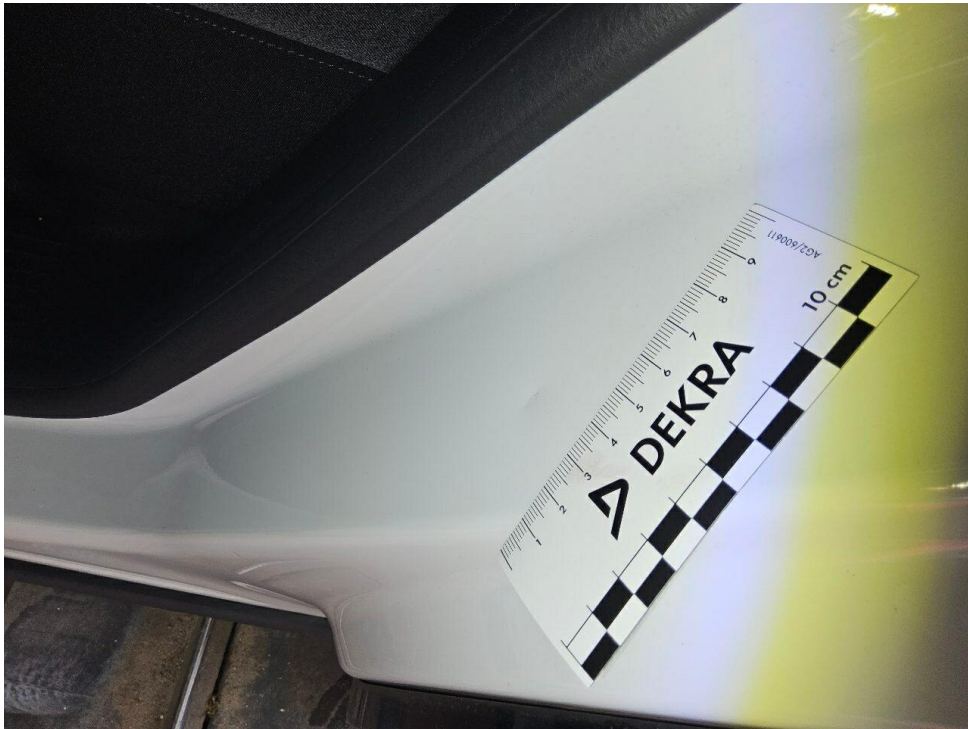
Bild 10 : Tür hinten links Einstieg, eingedellt

Bild 11 : Tür hinten links Einstieg, eingedellt

1. Tür hinten links Einstieg, eingedellt, smart repair (Bild 10, 11)
