Fahrzeugbeschreibung

Fahrzeug: RENAULT ZOE EV50 110hp Evolution Schräghecklimousine 5-türig 0 ccm 108 PS / 79 KW Elektrisch Automatik

Zustandsbericht

Besichtigungsdatum: 11.06.2026
Protokollnummer: 45904335
Anlieferungsdatum: 12.06.2026

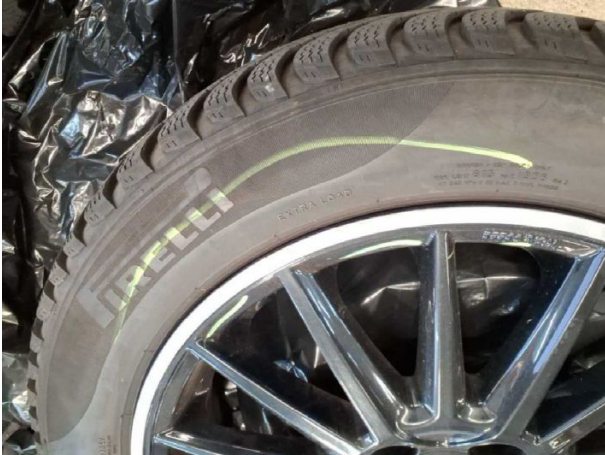
Beschädigung #1: 2.Radsatz: 1 Leichtmetallfelge - verkratzt / verschürft - kein Abzug

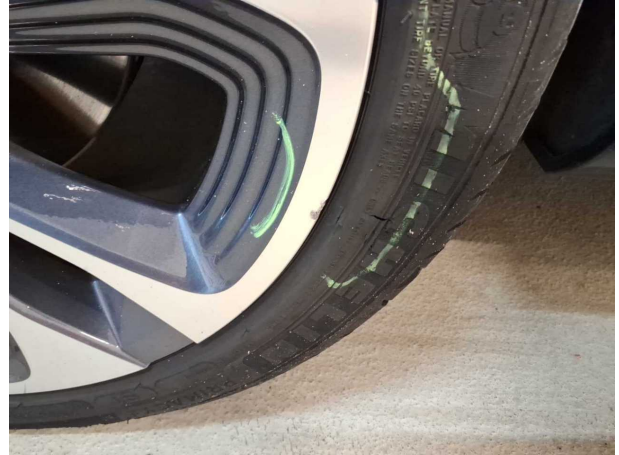
Beschädigung #3: Rad/Reifen: Leichtmetallfelge vorn links - verkratzt / verschürft - Wertminderung

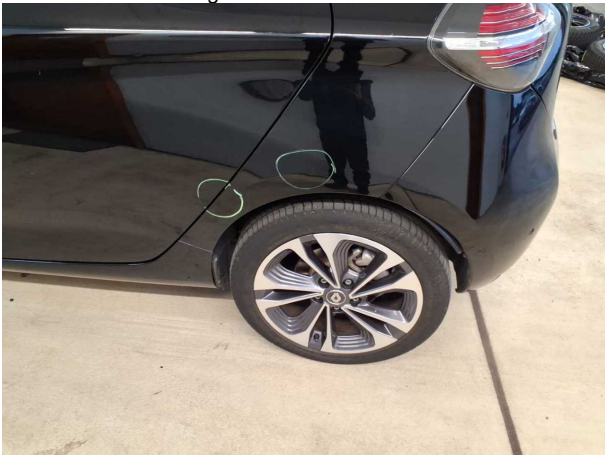
Beschädigung #4: Seitenwand links: Seitenwand - Delle(n) - sanft instandsetzen

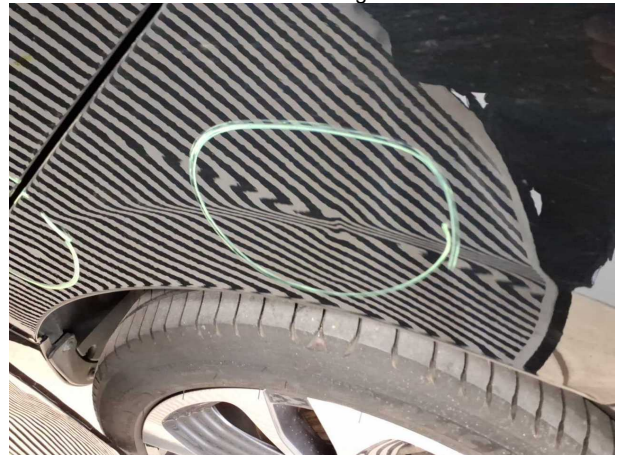
Beschädigung #4: Seitenwand links: Seitenwand - Delle(n) - sanft instandsetzen

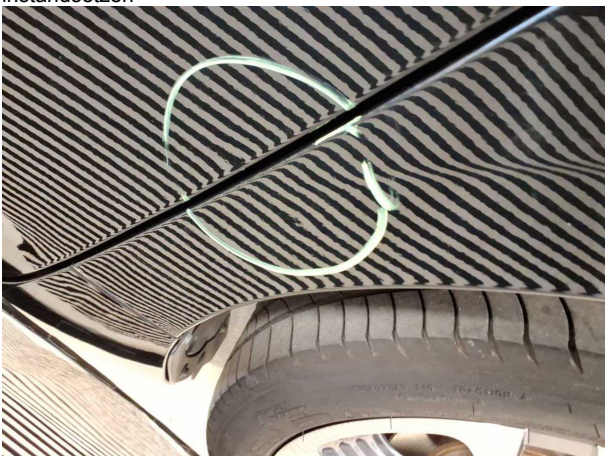
Beschädigung #4: Seitenwand links: Seitenwand - Delle(n) - sanft instandsetzen

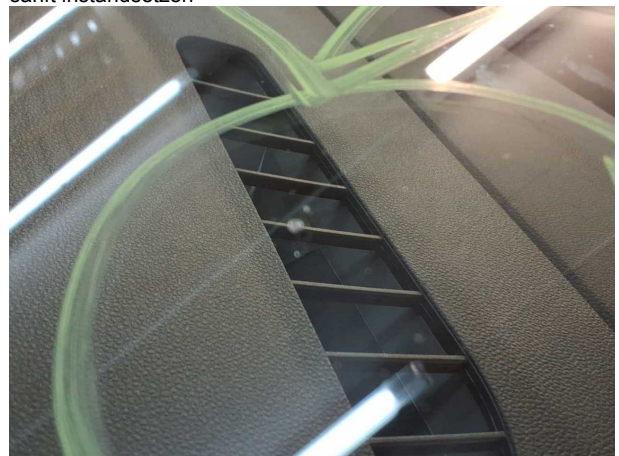
<i>Datum</i>	<i>SNR</i>	<i>Verursacher</i>	<i>Beschädigung</i>	<i>Reparatur erfolgt *</i>	<i>Gutachten vorhanden *</i>
18.05.2023	9059853872	Glasschaden	Windschutzscheibe mitte	Nein	Nein

Beschädigung #5: Verglasung: Frontscheibe - Steinschlag - erneuern

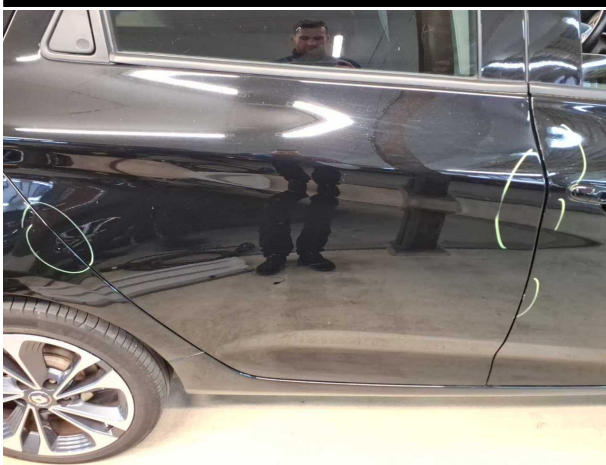
Beschädigung #6: Tür hinten rechts: Tür - verkratzt / verschürft - instandsetzen und lackieren

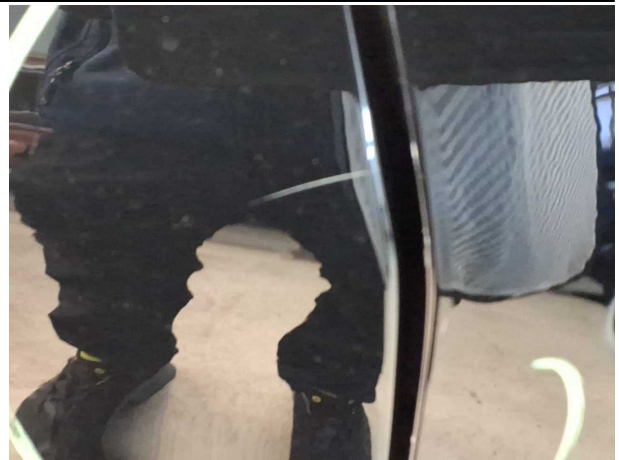
Beschädigung #6: Tür hinten rechts: Tür - verkratzt / versch... - instandsetzen und lackieren

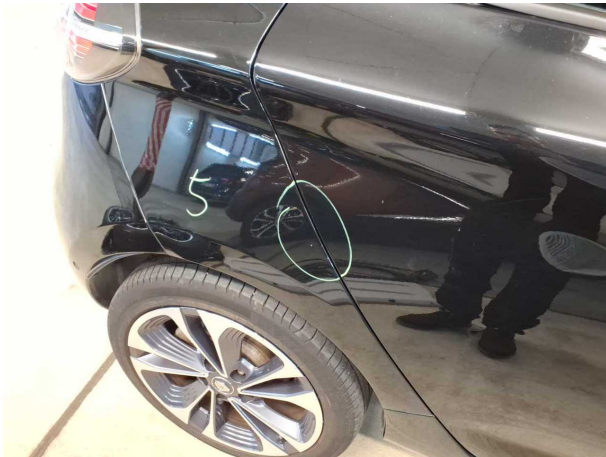
Beschädigung #7: Seitenwand rechts: Seitenwand - Delle / Lackschaden - instandsetzen und lackieren

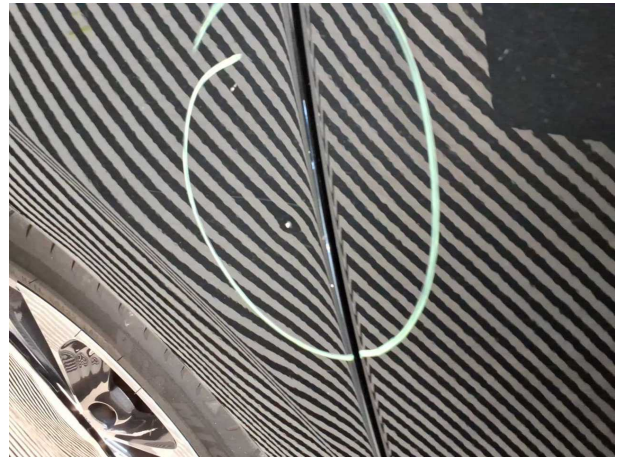
Beschädigung #7: Seitenwand rechts: Seitenwand - Delle / Lackschaden - instandsetzen und lackieren

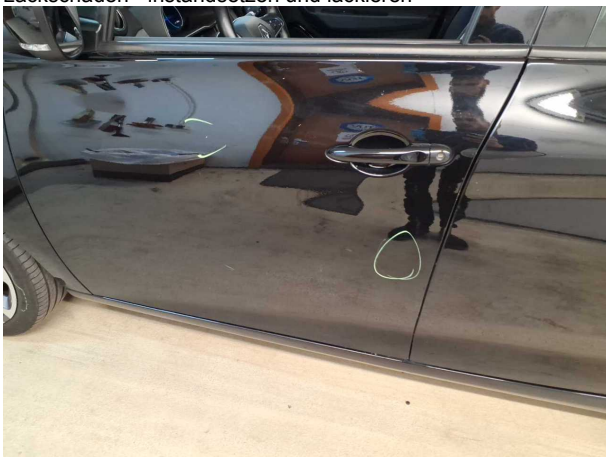
Beschädigung #8: Tür vorn links: Tür - Delle / Lackschaden - instandsetzen und lackieren

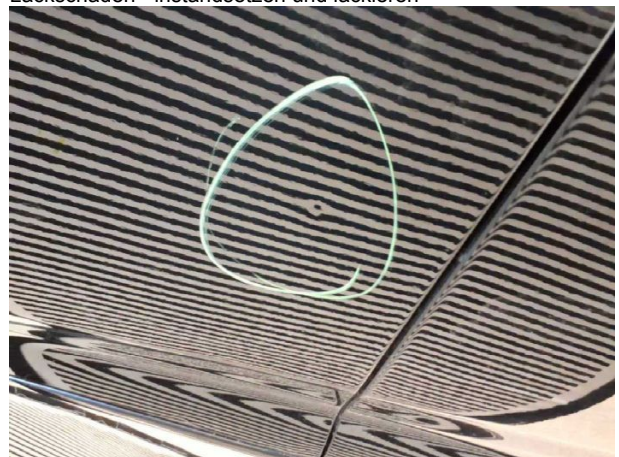
Beschädigung #8: Tür vorn links: Tür - Delle / Lackschaden - instandsetzen und lackieren

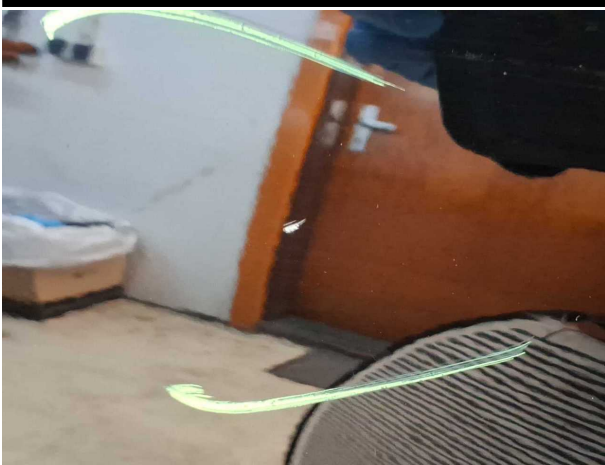
Beschädigung #8: Tür vorn links: Tür - Delle / Lackschaden - instandsetzen und lackieren

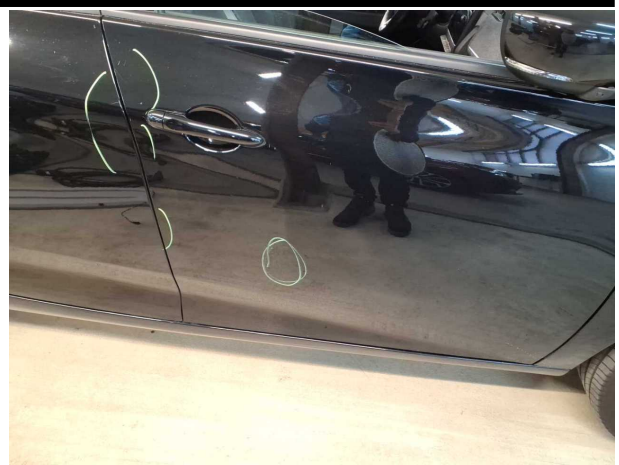
Beschädigung #9: Tür vorn rechts: Tür - Delle / Lackschade... instandsetzen und lackieren

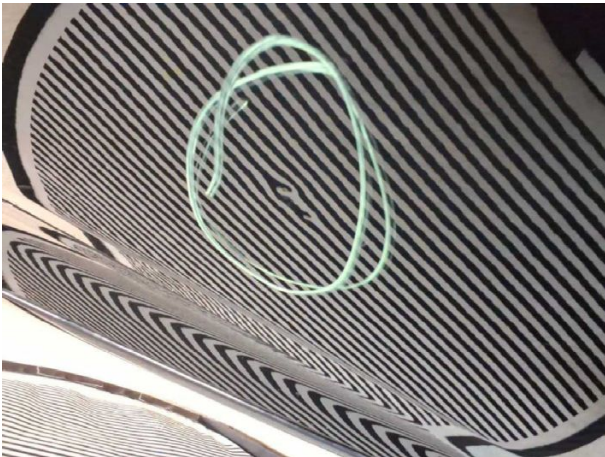
Beschädigung #9: Tür vorn rechts: Tür - Delle / Lackschaden - instandsetzen und lackieren

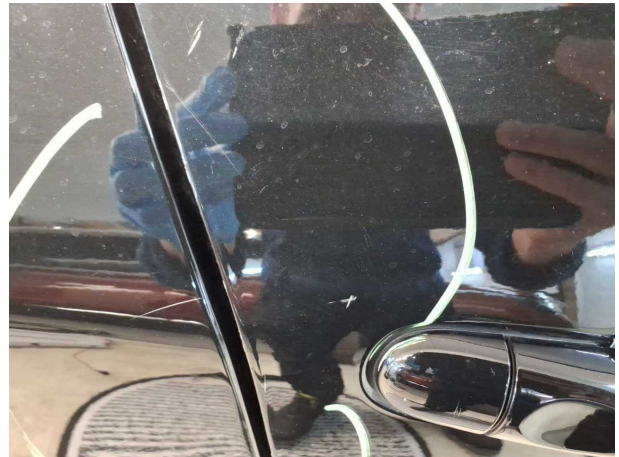
Beschädigung #9: Tür vorn rechts: Tür - Delle / Lackschade... instandsetzen und lackieren

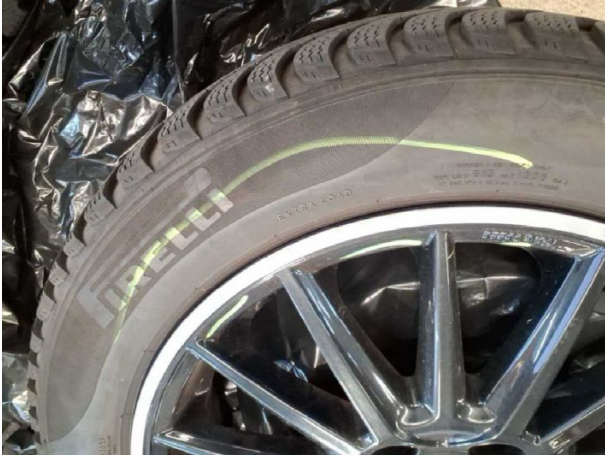
Damage #1: 2nd wheel set: 1 alloy rim - Scratched - No deduction

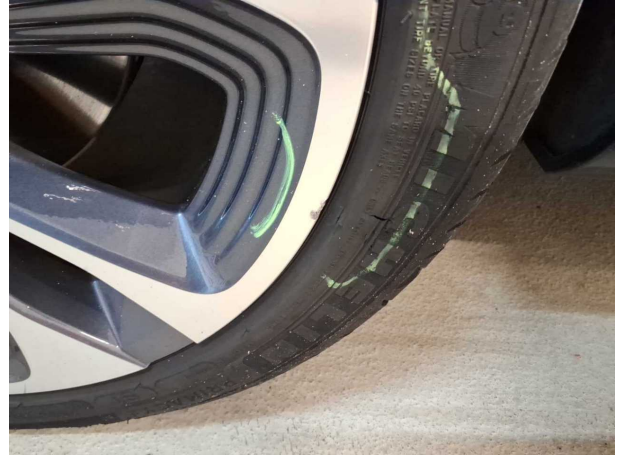
Damage #3: Wheel / tyres: Alloy rim - front left side - Scratched - Loss in value

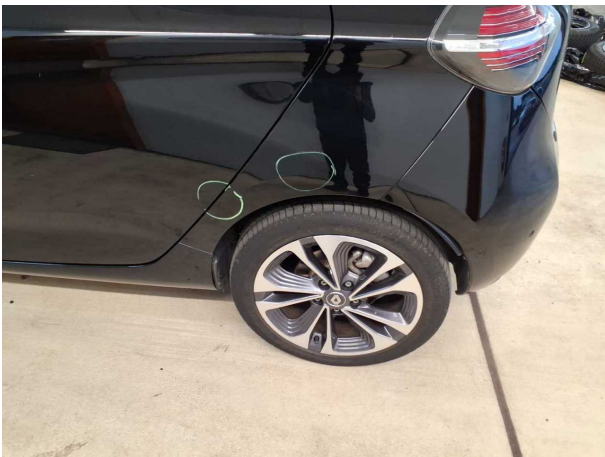
Damage #4: Side panel - rear left side: Side panel - dent(s) - Smooth repair work

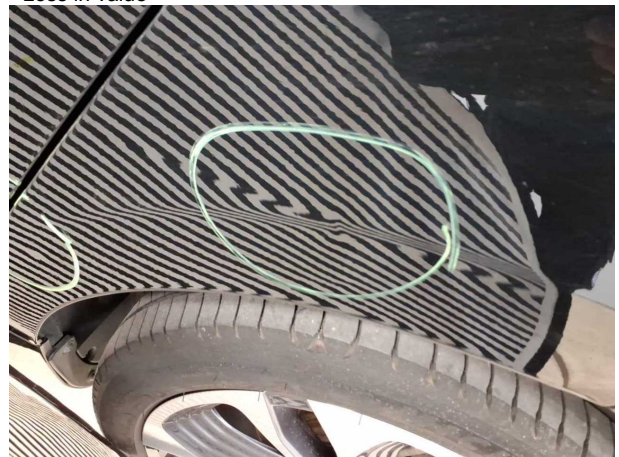
Damage #4: Side panel - rear left side: Side panel - dent(s) - Smooth repair work

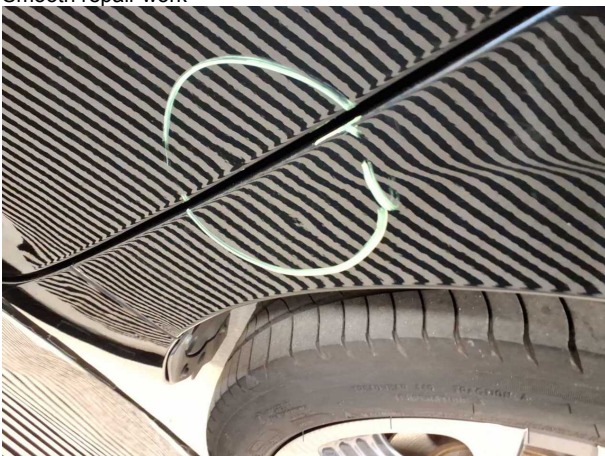
Damage #4: Side panel - rear left side: Side panel - dent(s) - Smooth repair work

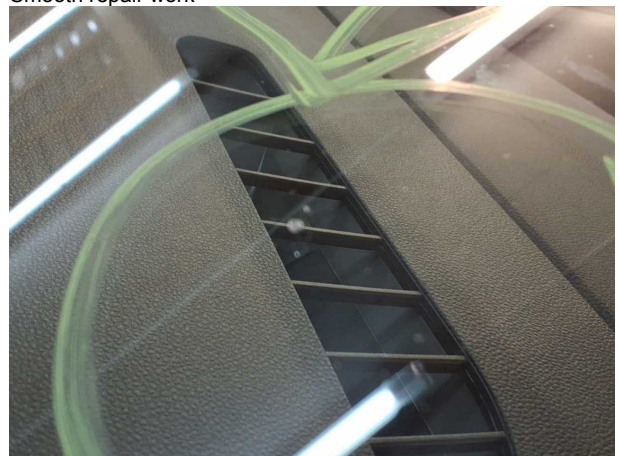
Damage #5: Vehicle glazing: Windscreen - Stone chips - Replace

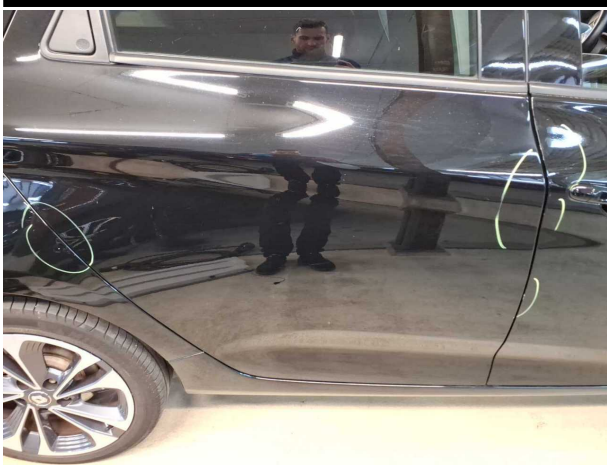
Damage #6: Door - rear right side: Door - Scratched - Repair and paint

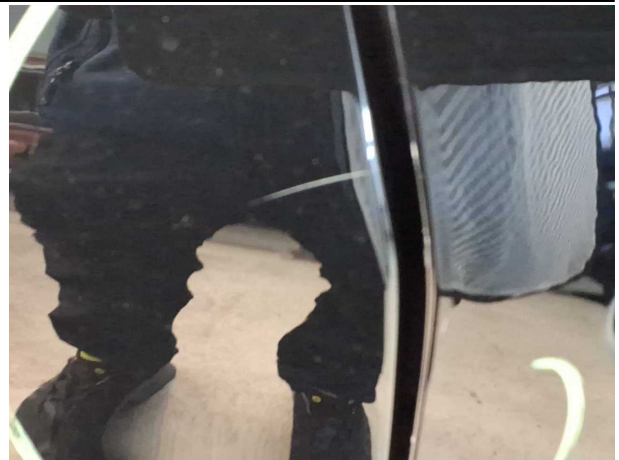
Damage #6: Door - rear right side: Door - Scratched - Repair and paint

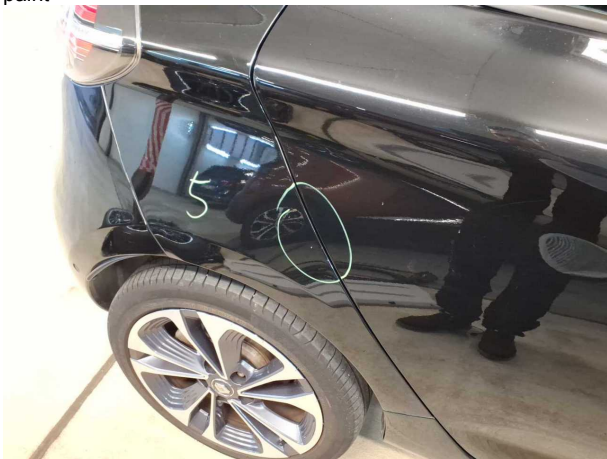
Damage #7: Side panel - rear right side: Side panel - Dent / paintcoat damage - Repair and paint

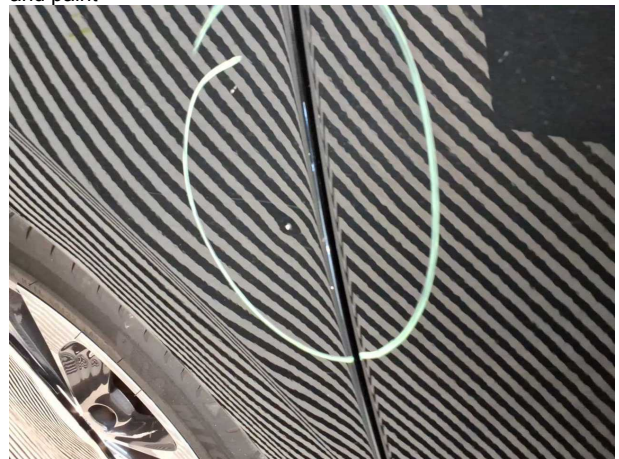
Damage #7: Side panel - rear right side: Side panel - Dent / paintcoat damage - Repair and paint

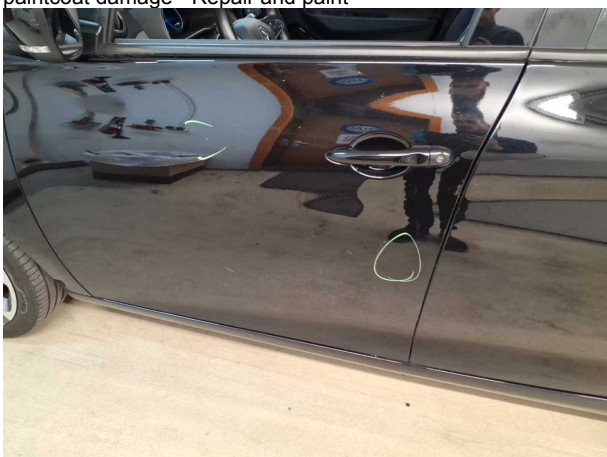
Damage #8: Door - front left side: Door - Dent / paintcoat damage - Repair and paint

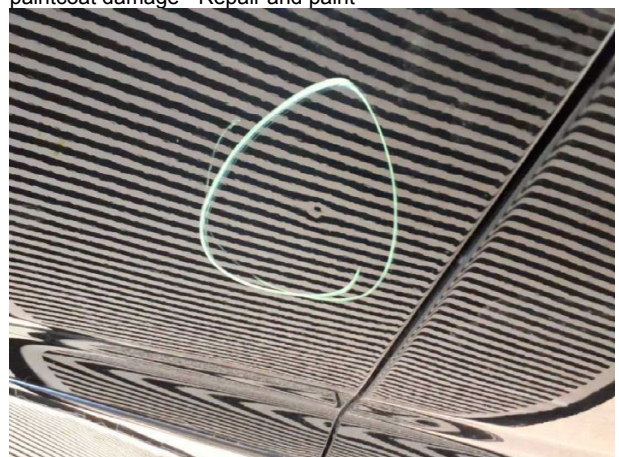
Damage #8: Door - front left side: Door - Dent / paintcoat damage - Repair and paint

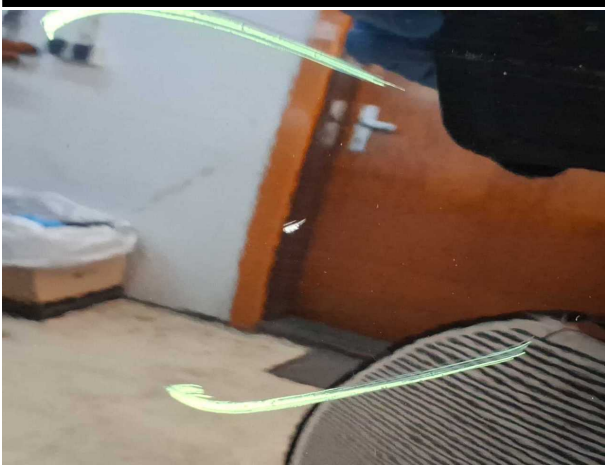
Damage #8: Door - front left side: Door - Dent / paintcoat damage - Repair and paint

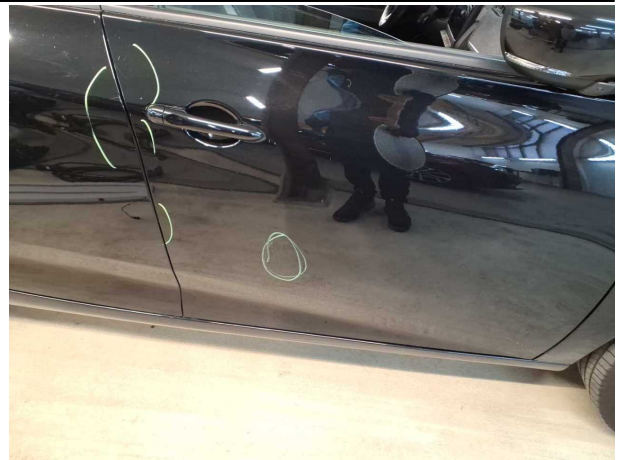
Damage #9: Door - front right side: Door - Dent / paintcoat damage - Repair and paint

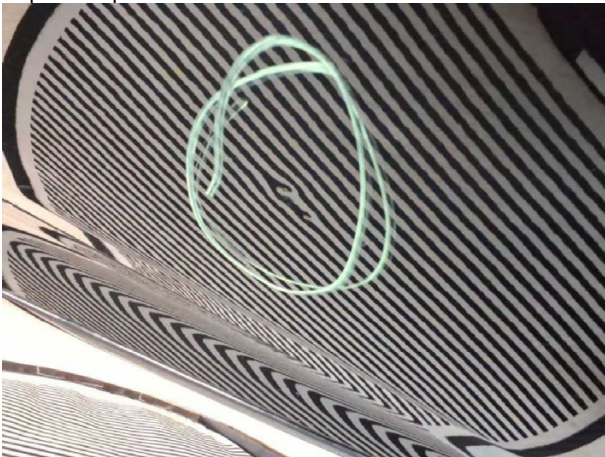
Damage #9: Door - front right side: Door - Dent / paintcoat damage - Repair and paint

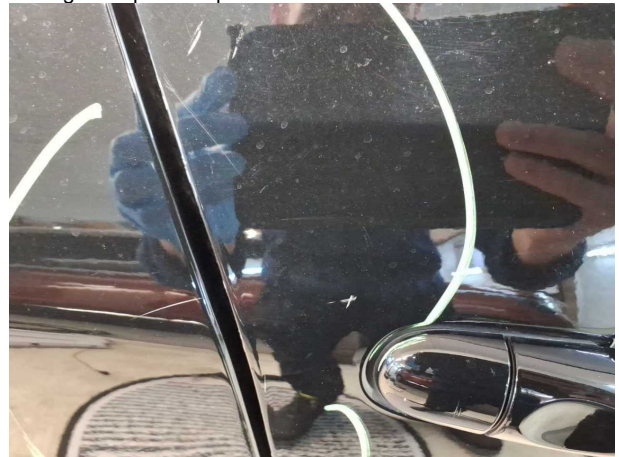
Damage #9: Door - front right side: Door - Dent / paintcoat damage - Repair and paint
