## Zustandsbericht

| Kunde : | Allane SE HCBE | Amtl. Kennzeichen : | SR-W 6002E |
| Berichtsnummer : | 0000000924166-DE926 | | |

#### Hyundai Tucson (NX)(12.2020->) Trend Plug-In Hybrid 4WD

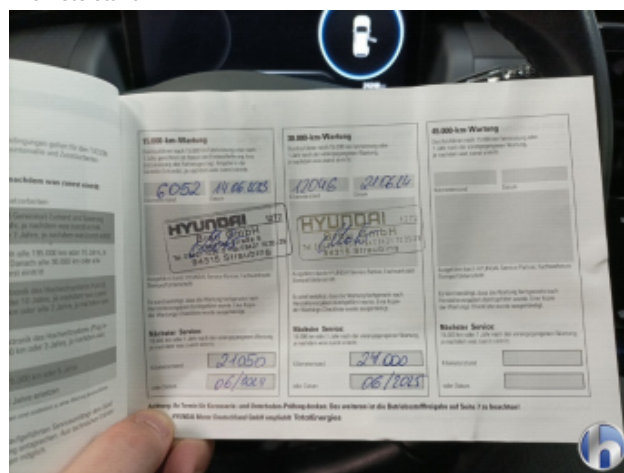
Serviceheft/Nachweis

| <b>Hinweis:</b> | *Serviceintervall nach Herstellervorgaben nicht gepflegt (12 Monate / 15.000 km) Service 06/2025 nicht durchgeführt. Wertminderung sowie Verlust der Herstellergarantie und jeglicher Kulanz möglich. |

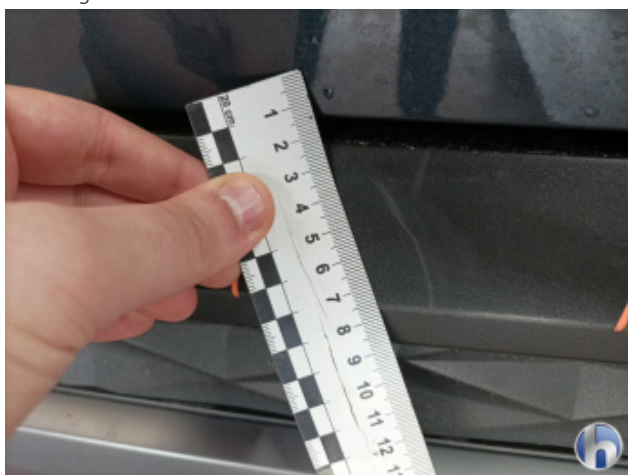
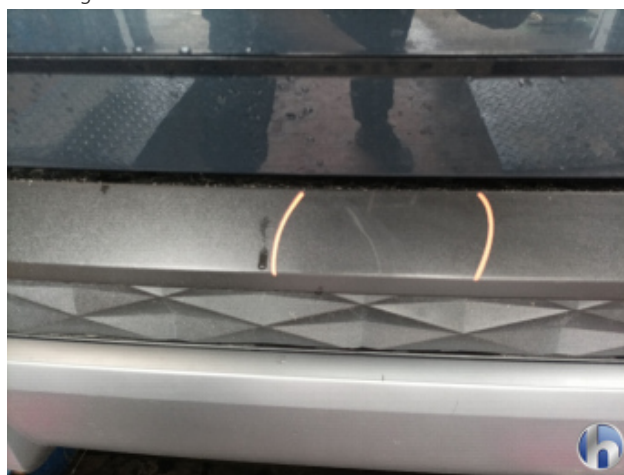
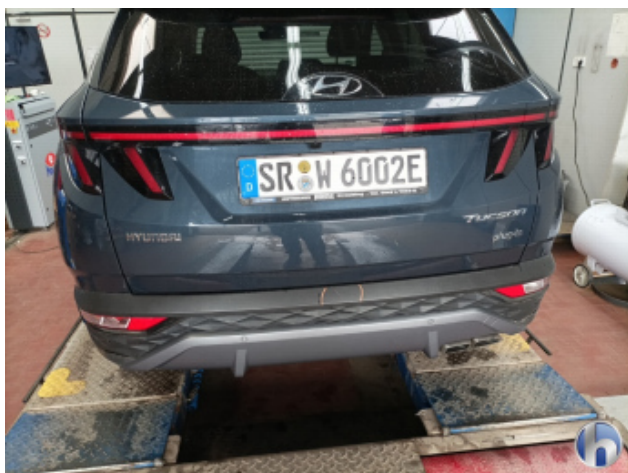
| 1. | Stoßfänger Hinten | Gebrauchsspuren | Ohne Reparatur |

1. Stoßfänger Hinten  
Gebrauchsspuren - Ohne Reparatur

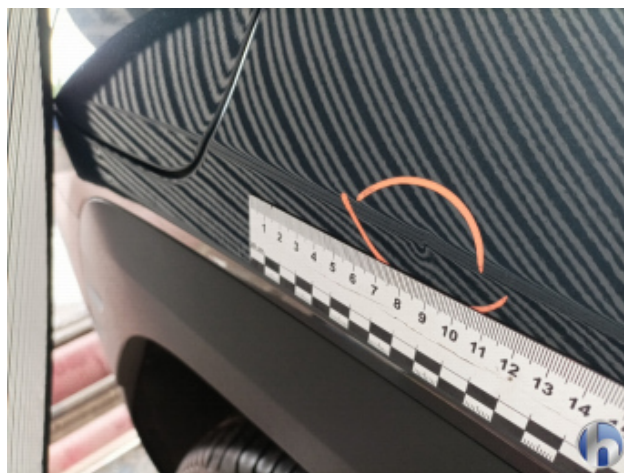
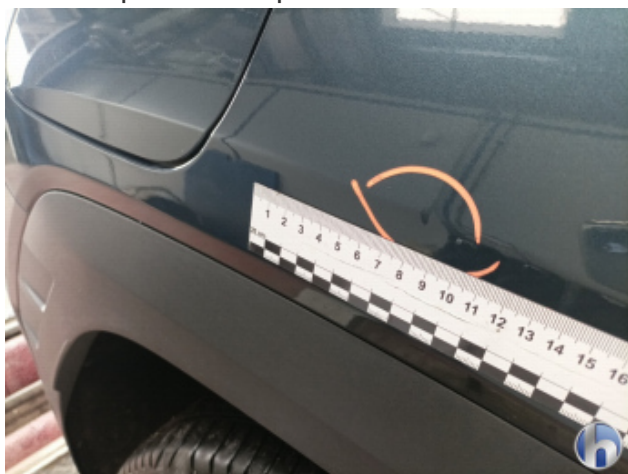
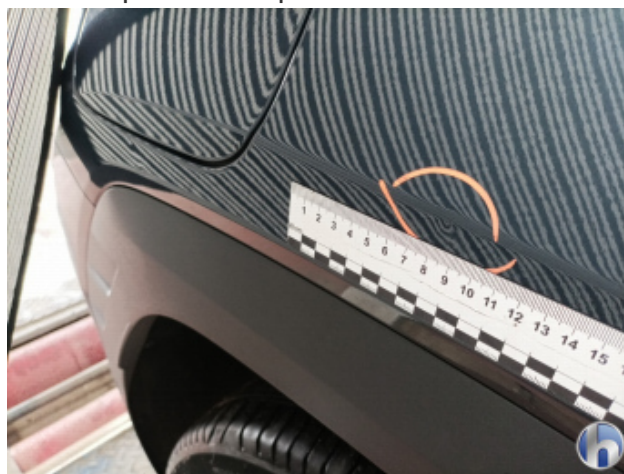
| 2. | Seitenwand - Hinten - Rechts | Gebrauchsspuren | Ohne Reparatur |

2. Seitenwand - Hinten - Rechts  
Gebrauchsspuren - Ohne Reparatur
