**Fahrzeug:** RENAULT Mégane BLUE dCi 115 Business Edition Grandtour Kombi 5-türig 1461 ccm 115 PS / 85 KW Diesel 6-Gang Manuell

| Amtliches Kennzeichen: | D -AT 0183 | Fahrgestell-Nummer: | VF1RFB00266200223 |

## Zustandsbericht

| <b>Besichtigungsdatum</b> | 29.06.2026 |

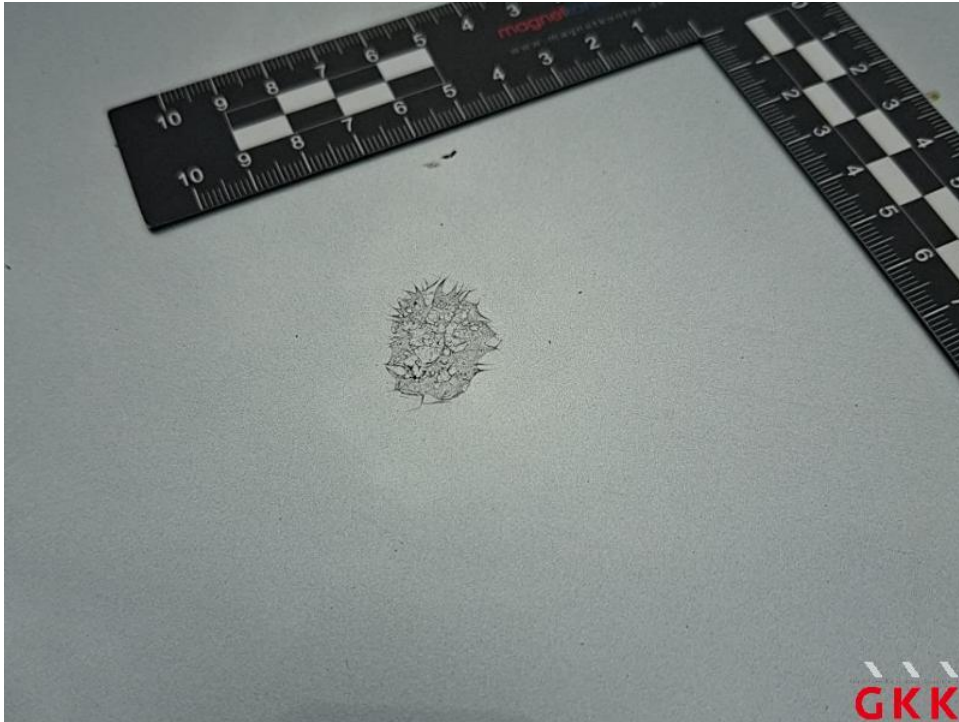
Dach, Lackierung abgeplatzt (Bild 14, Bild 15, Bild 16)

Bild 15. Dach, Lackierung abgeplatzt, lackieren

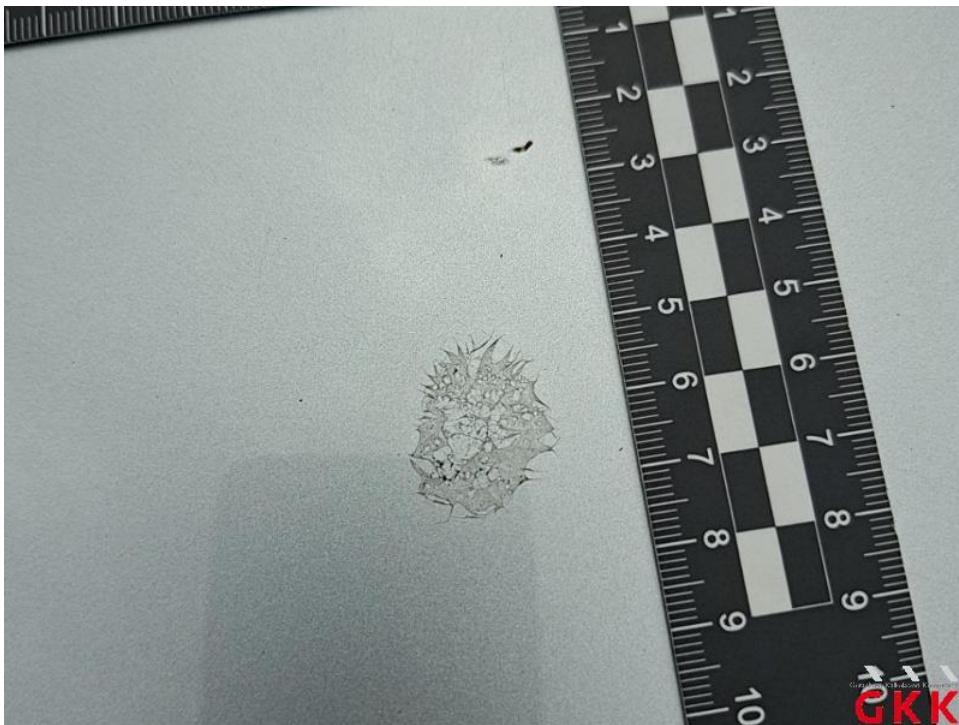
Bild 16. Dach, Lackierung abgeplatzt, lackieren

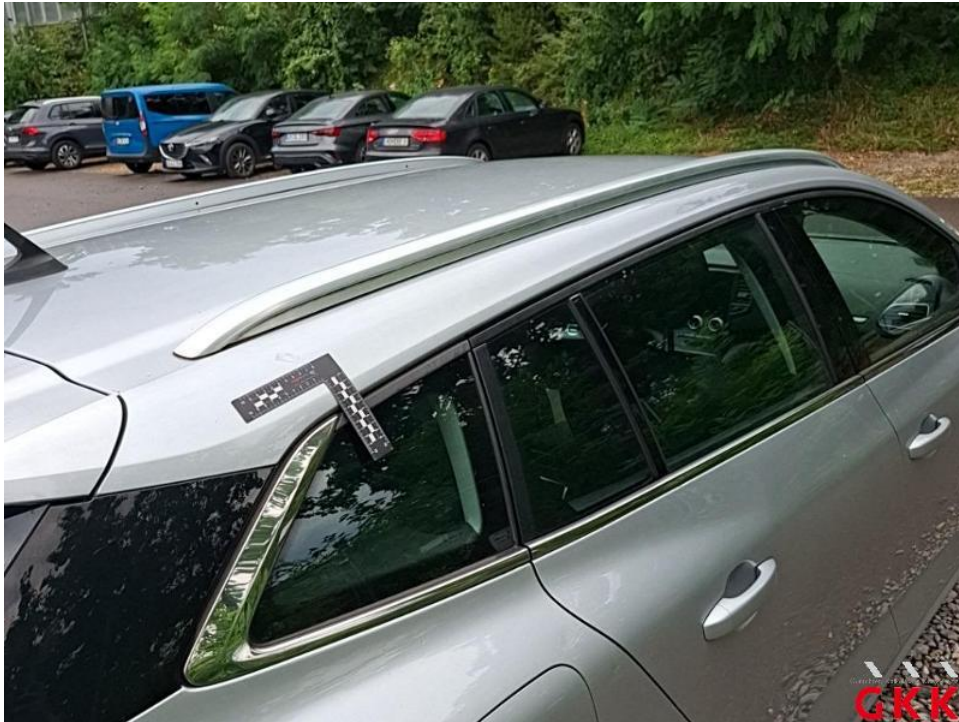
Dach Holm rechts, verkratzt (Bild 17, Bild 18, Bild 19)

Bild 17. Dach, Holm rechts, verkratzt, lackieren

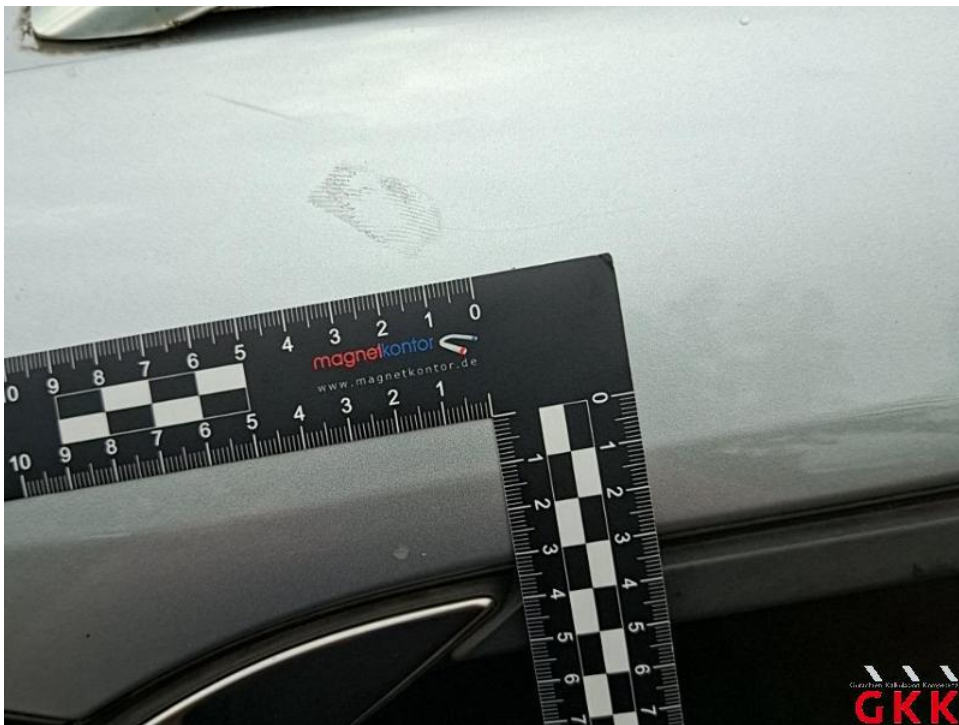
Bild 18. Dach, Holm rechts, verkratzt, lackieren

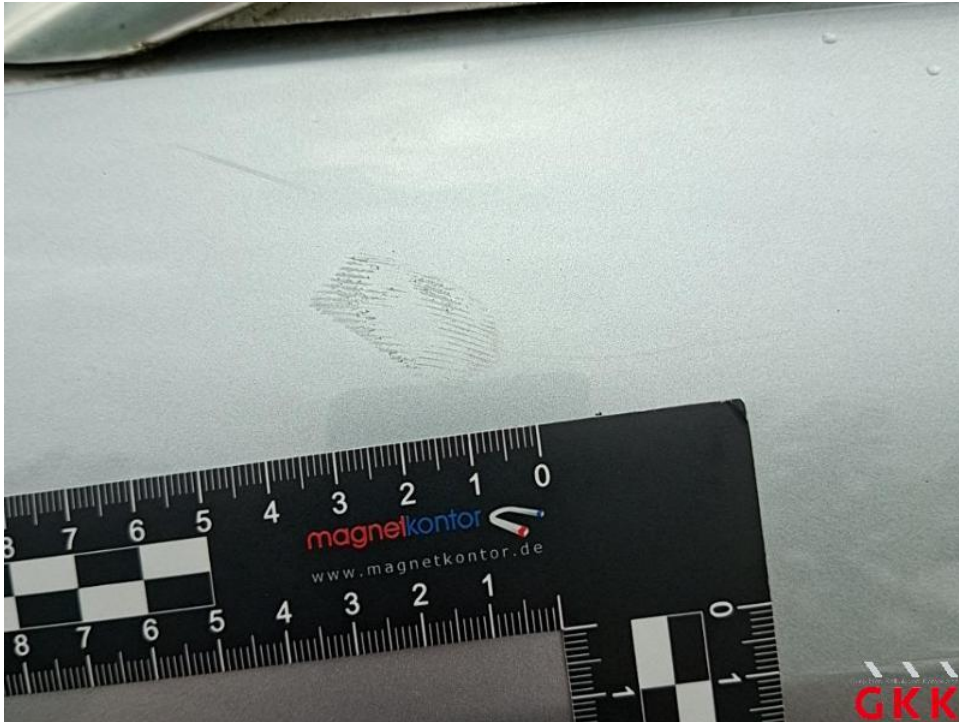
Bild 19. Dach, Holm rechts, verkratzt, lackieren

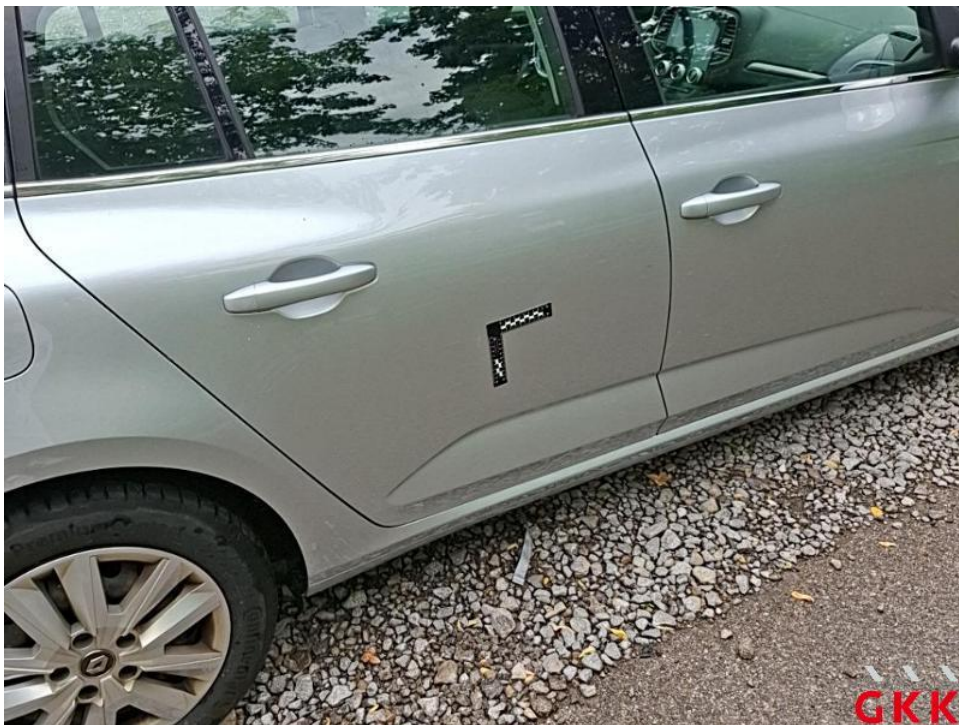
Tür vorne rechts, verkratzt (Bild 20, Bild 21, Bild 22)

Bild 20. Tür vorne rechts, verkratzt, lackieren

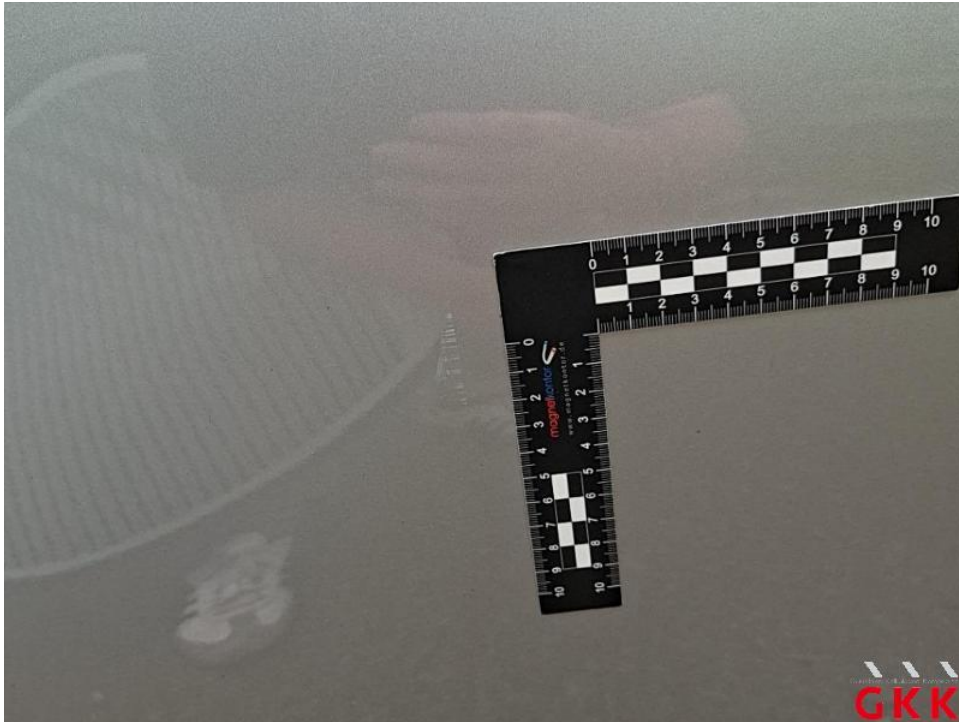
Bild 21. Tür vorne rechts, verkratzt, lackieren

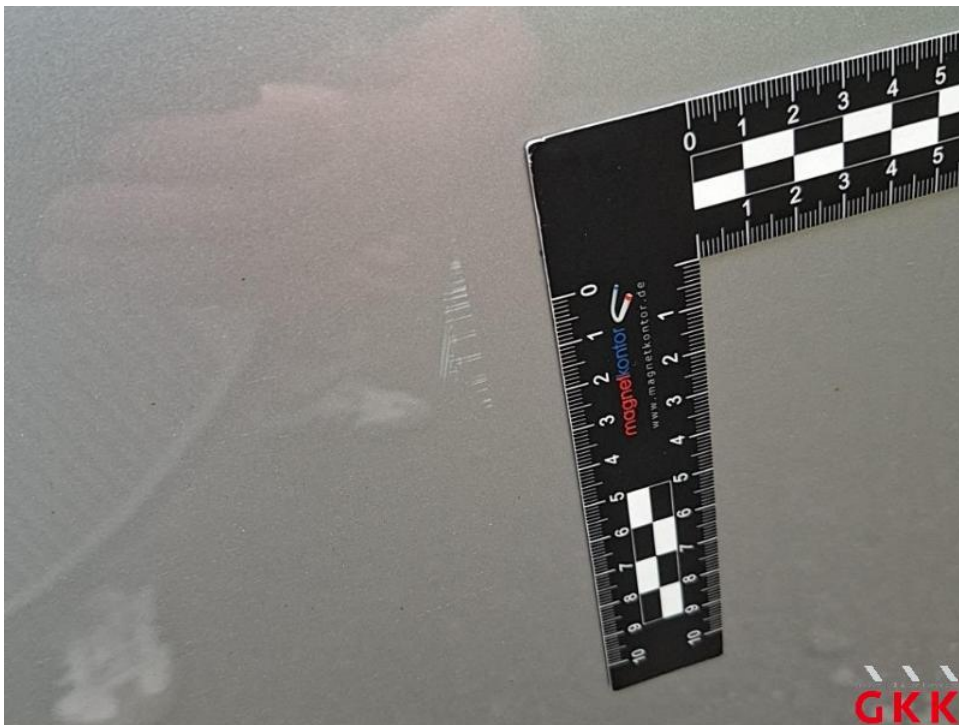
Bild 22. Tür vorne rechts, verkratzt, lackieren

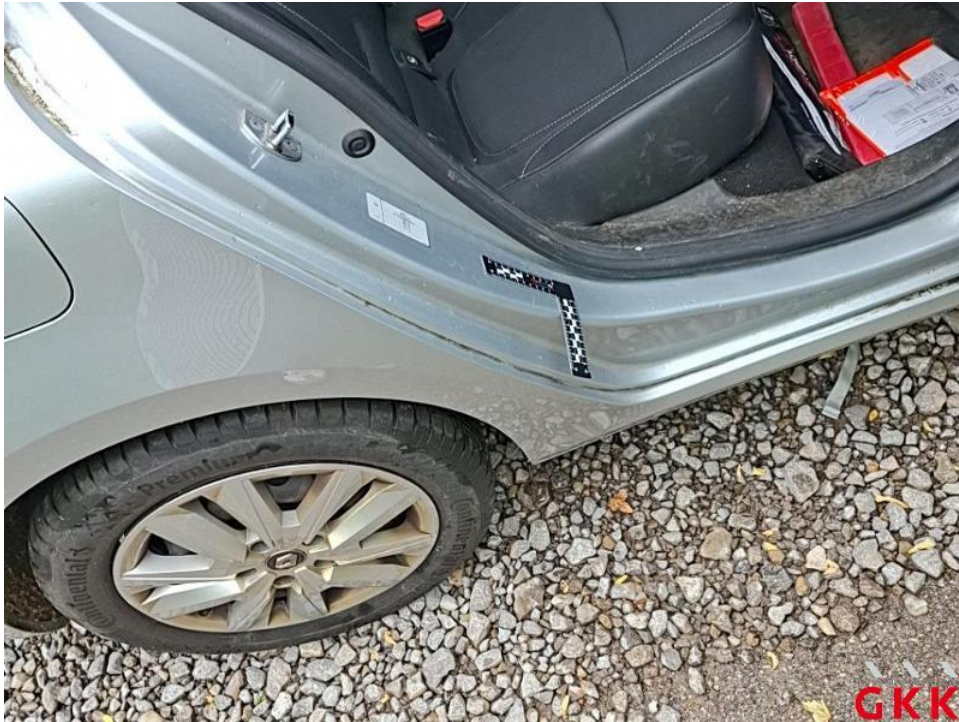
Tür hinten rechts Einstieg, verkratzt (Bild 23, Bild 24)

Bild 23. Tür hinten rechts, Einstieg, verkratzt, lackieren

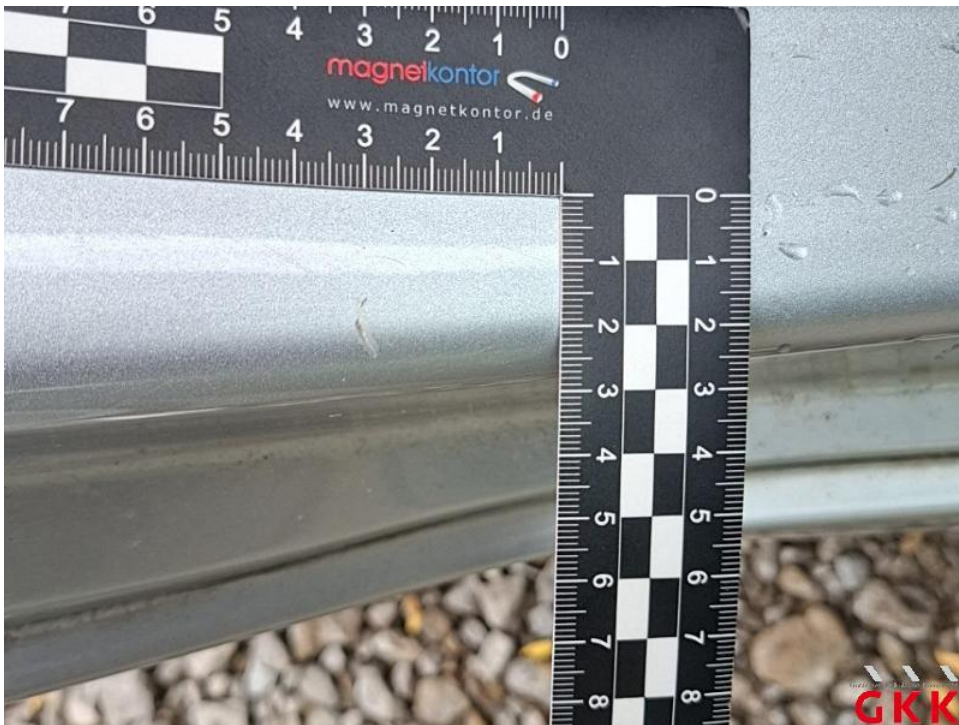
Bild 24. Tür hinten rechts, Einstieg, verkratzt, lackieren

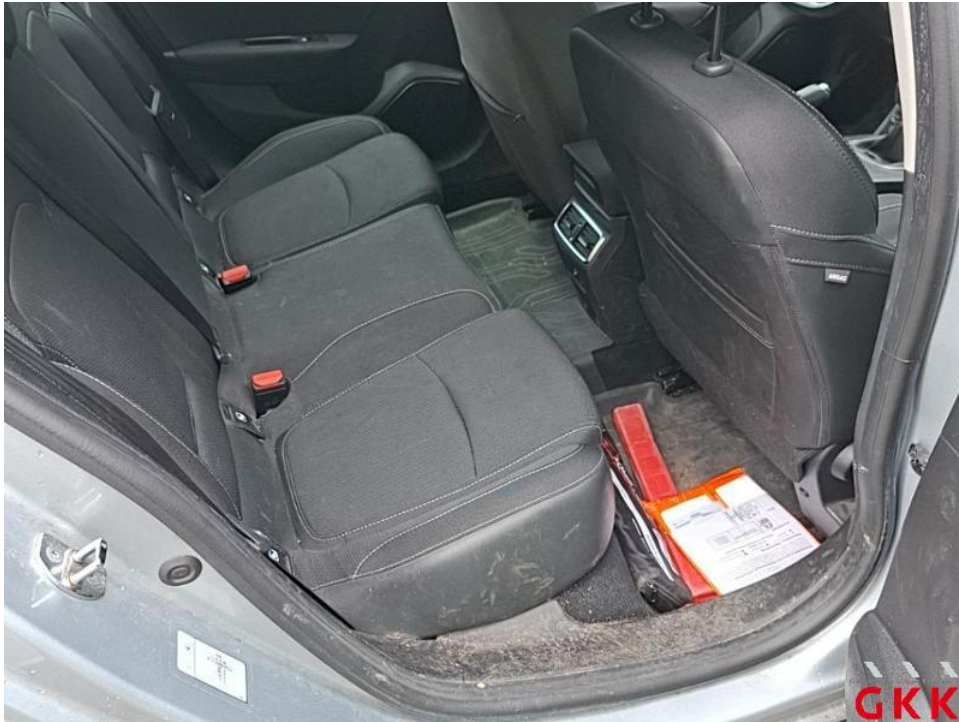
Fahrzeug innen, verkratzt und verschmutzt (Bild 25, Bild 26)

Bild 25. Fahrzeug, innen, verkratzt und verschmutzt, aufbereiten

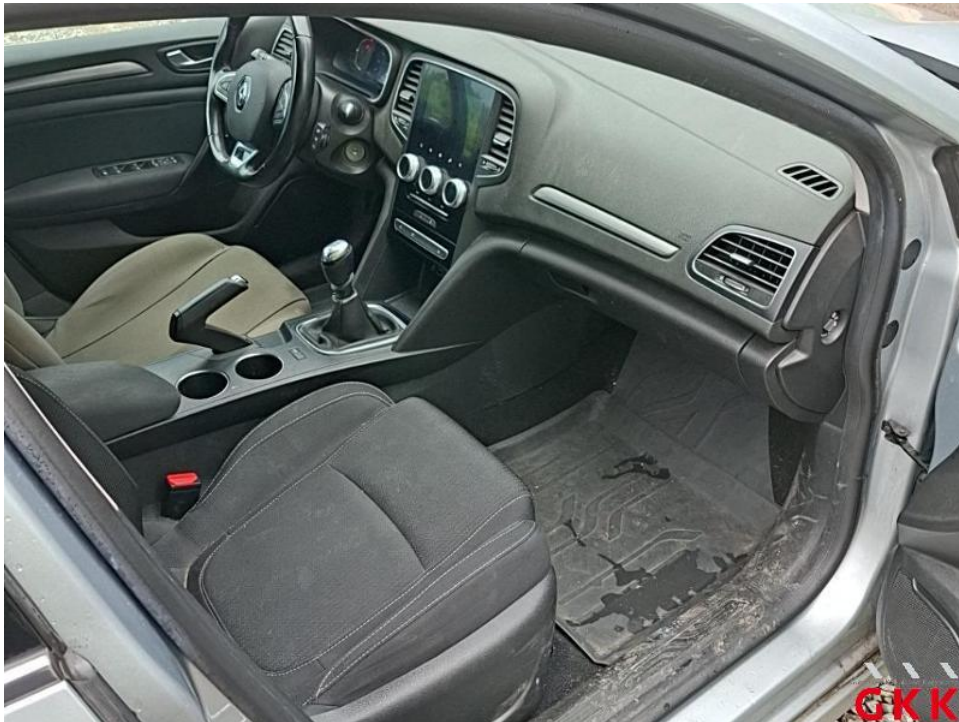
Bild 26. Fahrzeug, innen, verkratzt und verschmutzt, aufbereiten

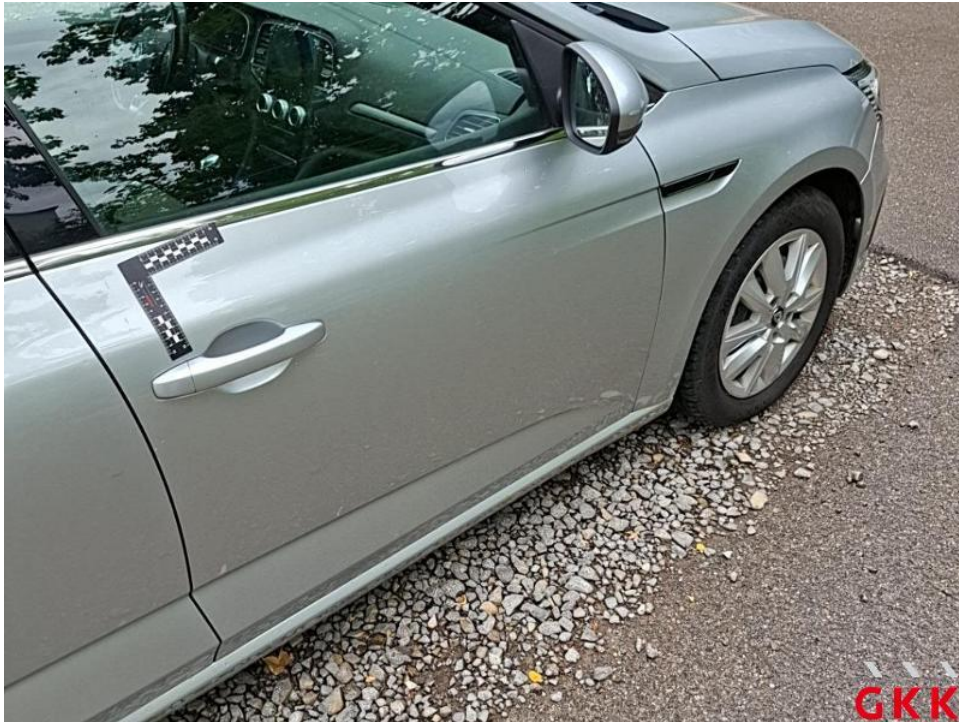
Tür vorne rechts, verkratzt (Bild 27, Bild 28, Bild 29)

Bild 27. Tür vorne rechts, verkratzt, lackieren

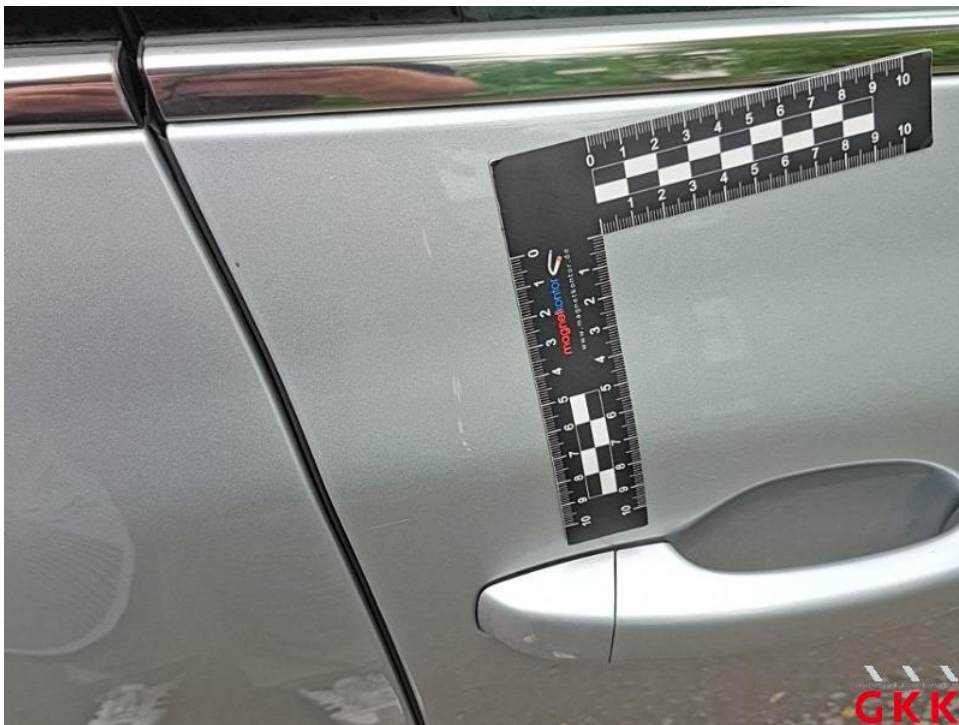
Bild 28. Tür vorne rechts, verkratzt, lackieren

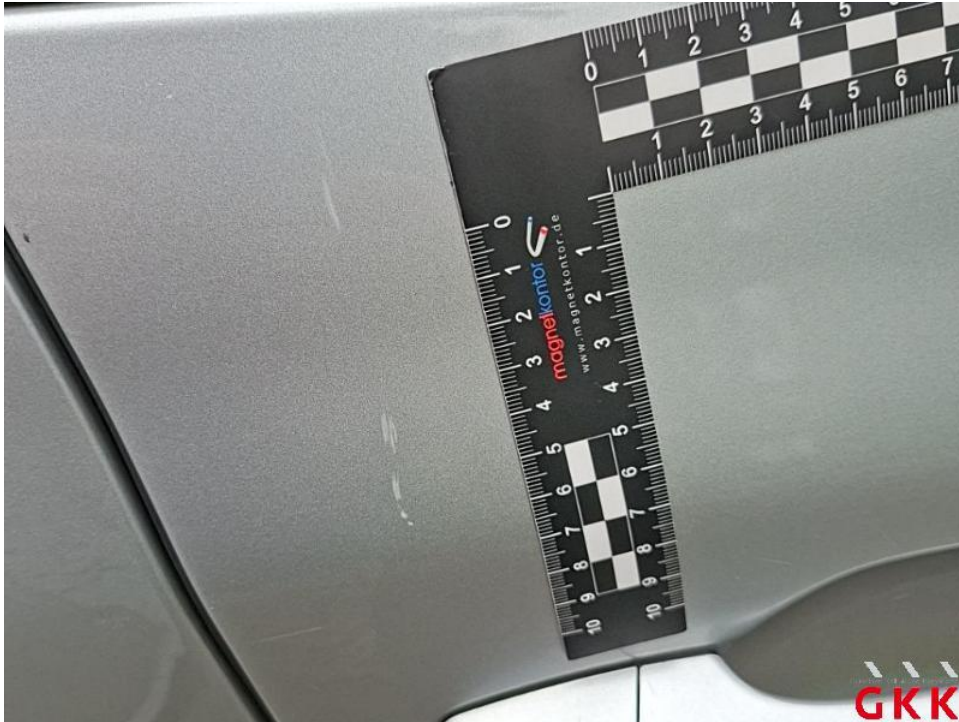
Bild 29. Tür vorne rechts, verkratzt, lackieren

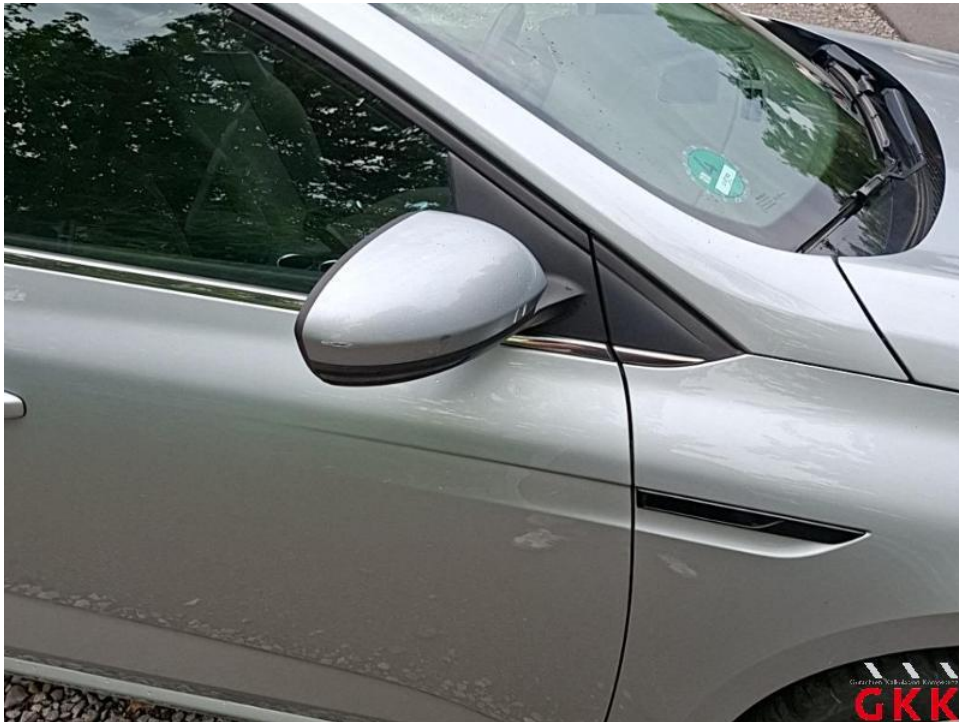
Spiegelgehäuse rechts Kappe -lackiert-, verkratzt (Bild 30, Bild 31, Bild 32)

Bild 30. Spiegelgehäuse rechts, Kappe -lackiert-, verkratzt, lackieren

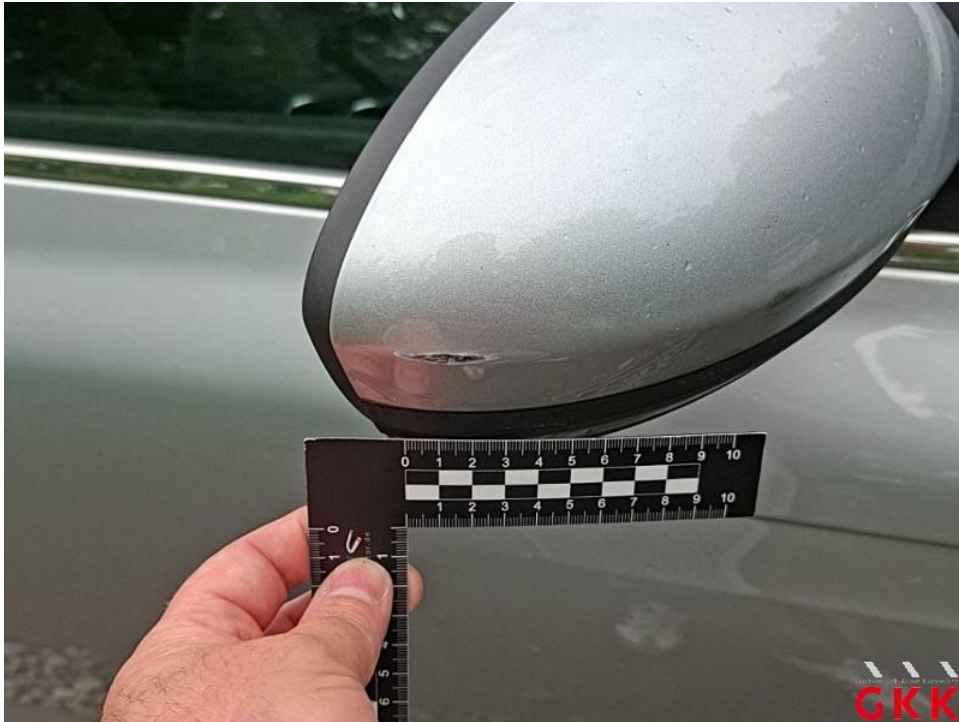
Bild 31. Spiegelgehäuse rechts, Kappe -lackiert-, verkratzt, lackieren

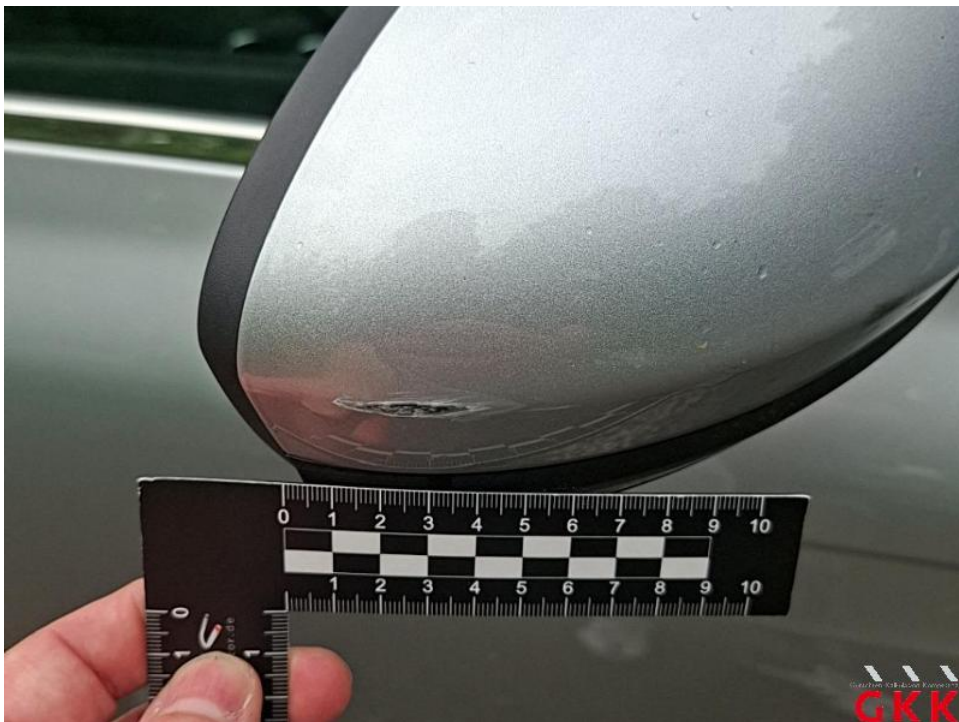
Bild 32. Spiegelgehäuse rechts, Kappe -lackiert-, verkratzt, lackieren

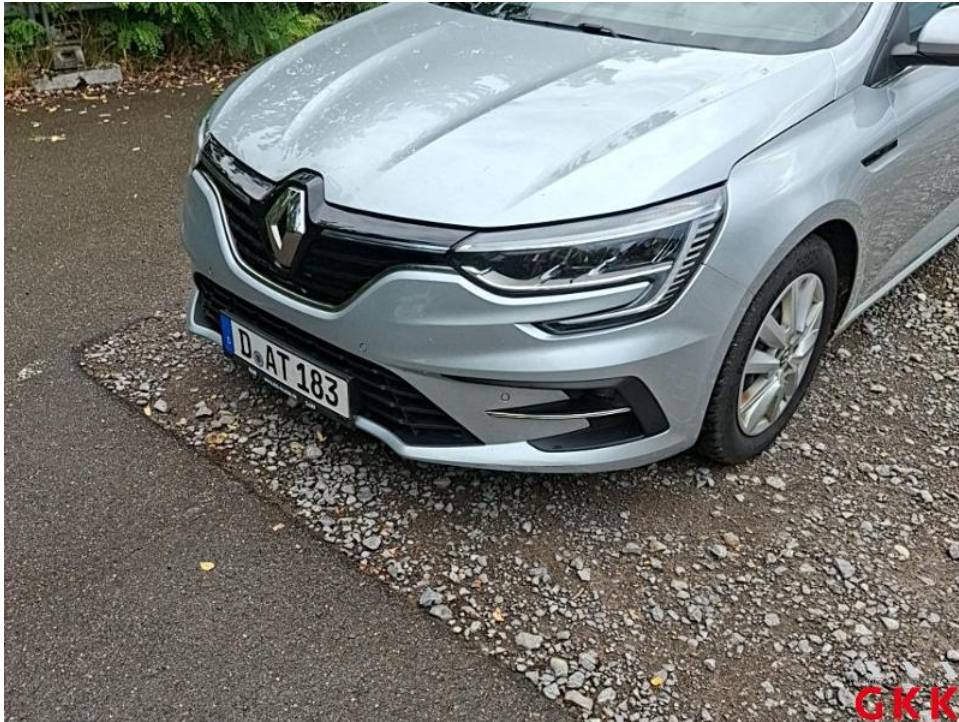
Stoßfänger vorne Verkleidung -lackiert-, verkratzt (Bild 33, Bild 34, Bild 35)

Bild 33. Stoßfänger vorne, Verkleidung -lackiert-, verkratzt, lackieren

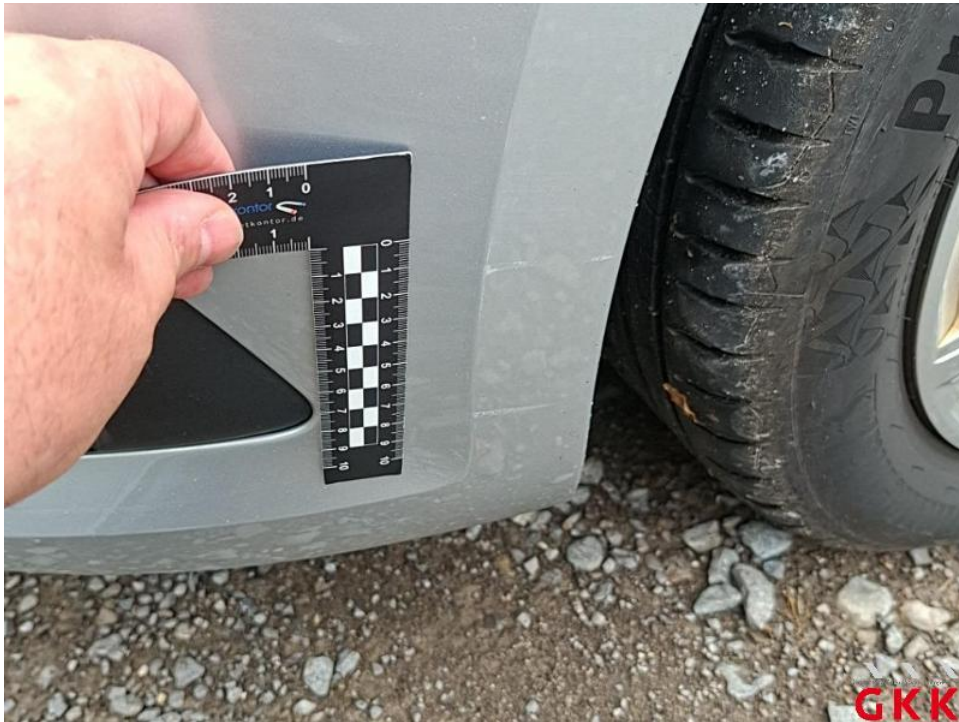
Bild 34. Stoßfänger vorne, Verkleidung -lackiert-, verkratzt, lackieren

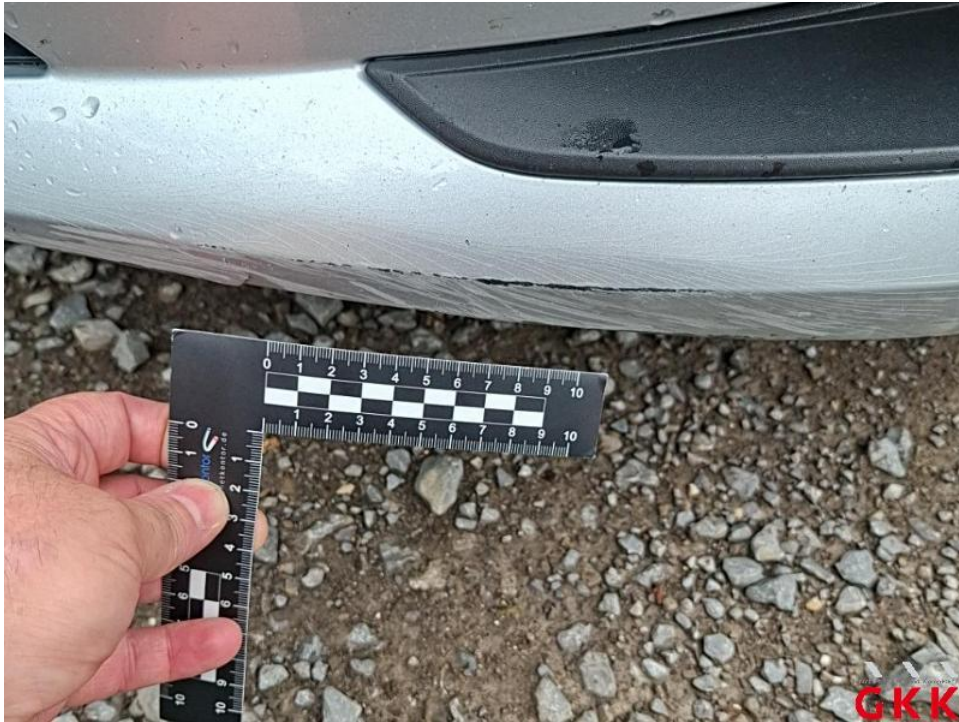
Bild 35. Stoßfänger vorne, Verkleidung -lackiert-, verkratzt, lackieren

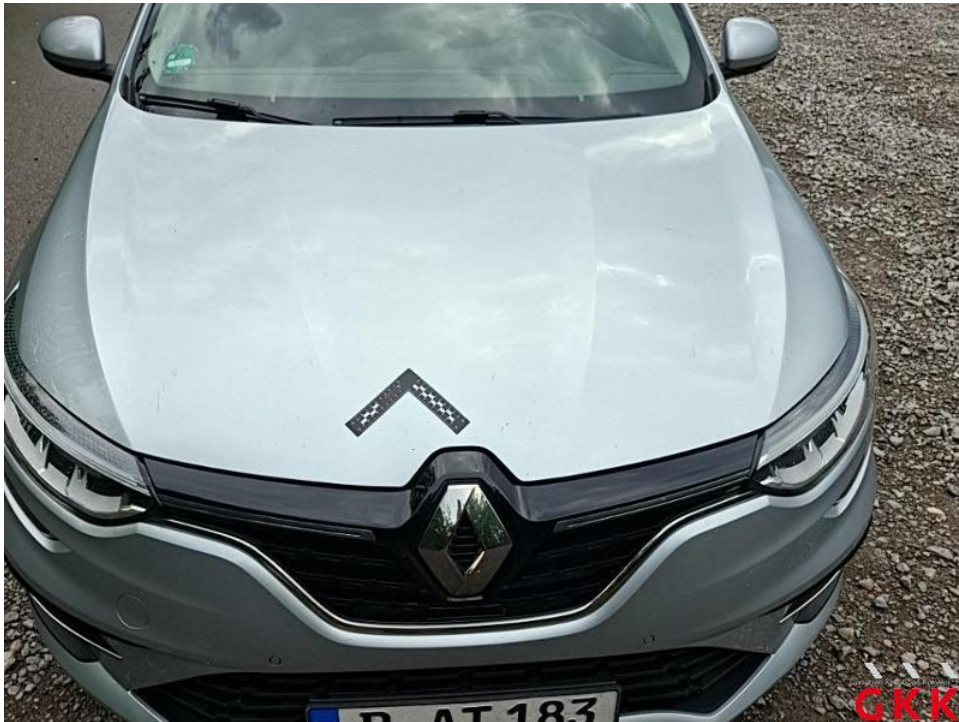
Motorhaube, bis 3 Dellen / Bauteil (Bild 36, Bild 37, Bild 38)

Bild 36. Motorhaube, bis 3 Dellen / Bauteil, instand setzen - lackieren

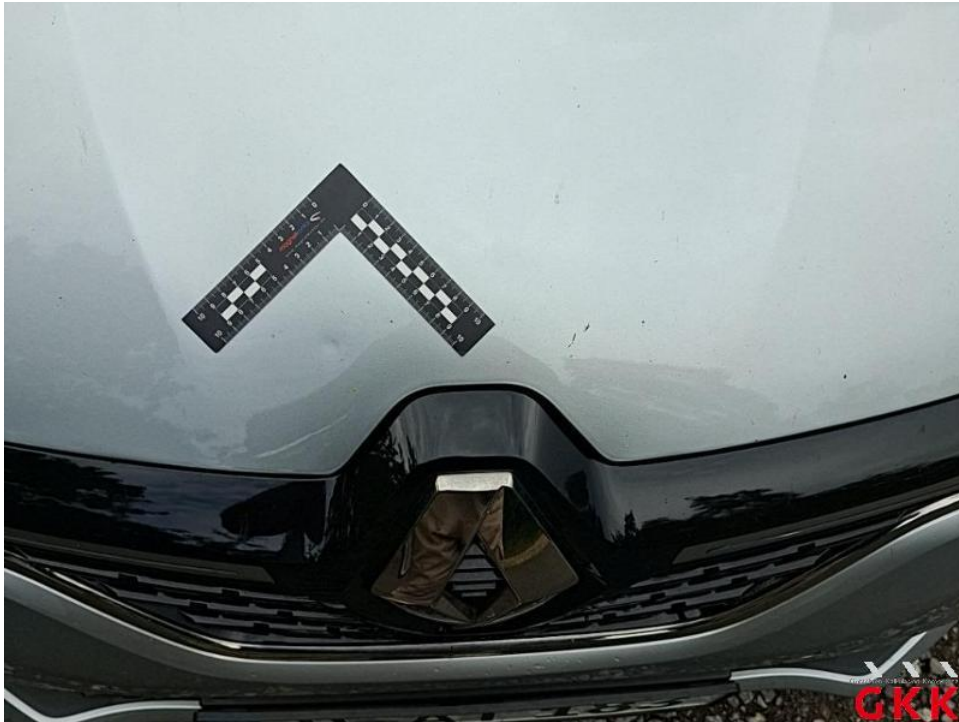
Bild 37. Motorhaube, bis 3 Dellen / Bauteil, instand setzen - lackieren

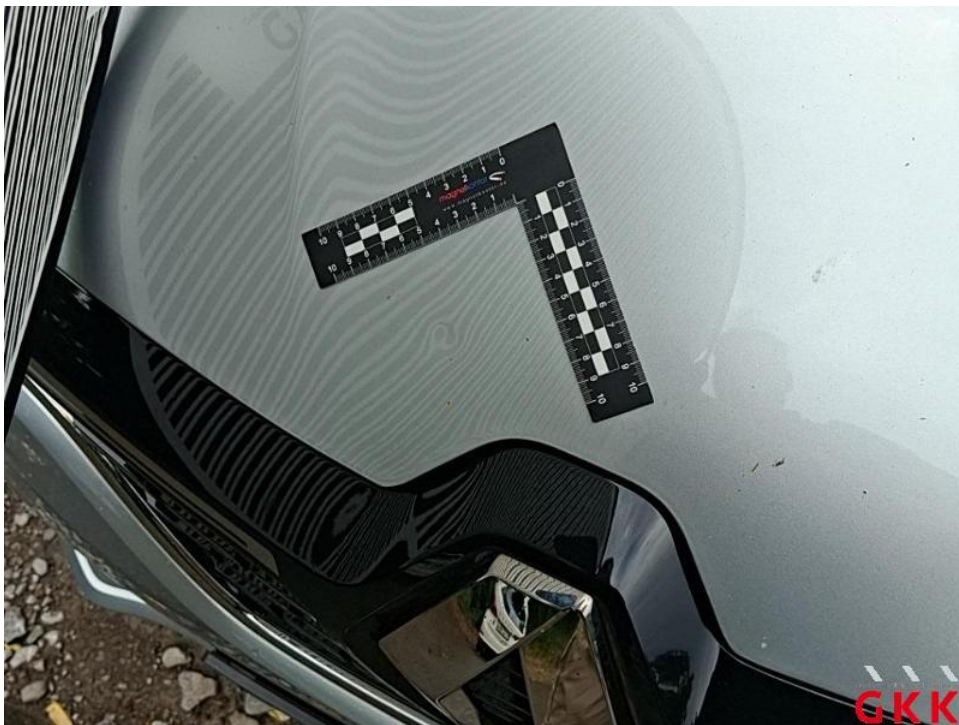
Bild 38. Motorhaube, bis 3 Dellen / Bauteil, instand setzen - lackieren

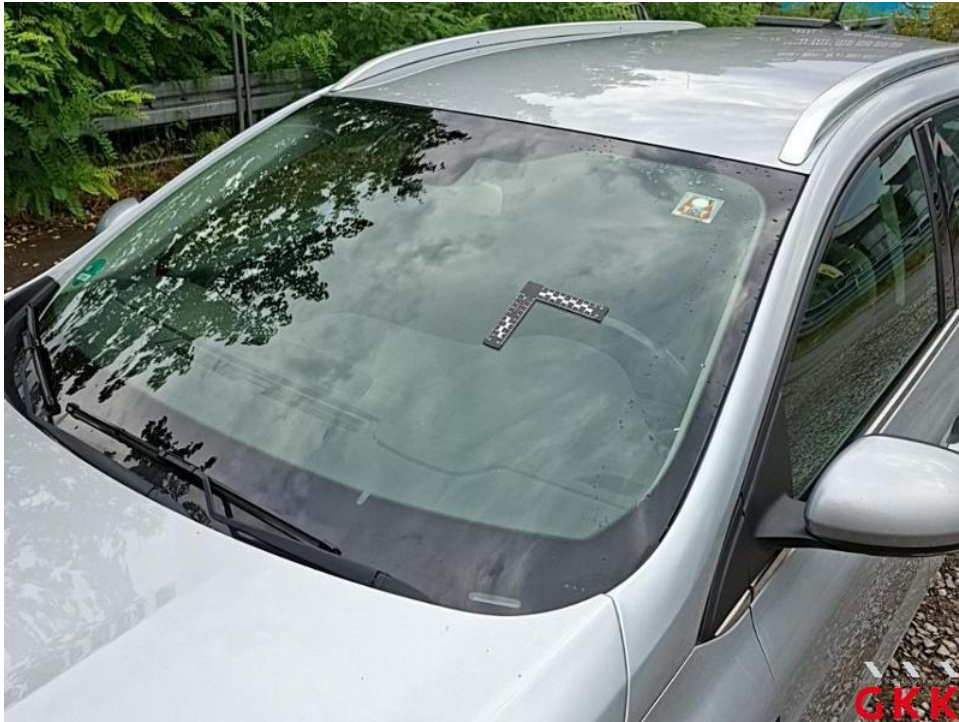
Frontscheibe mit Regensensor und Frontkamera, Steinschlag im Sichtfeld (Bild 39, Bild 40, Bild 41)

Bild 39. Frontscheibe, mit Regensensor und Frontkamera, Steinschlag im Sichtfeld, ersetzen

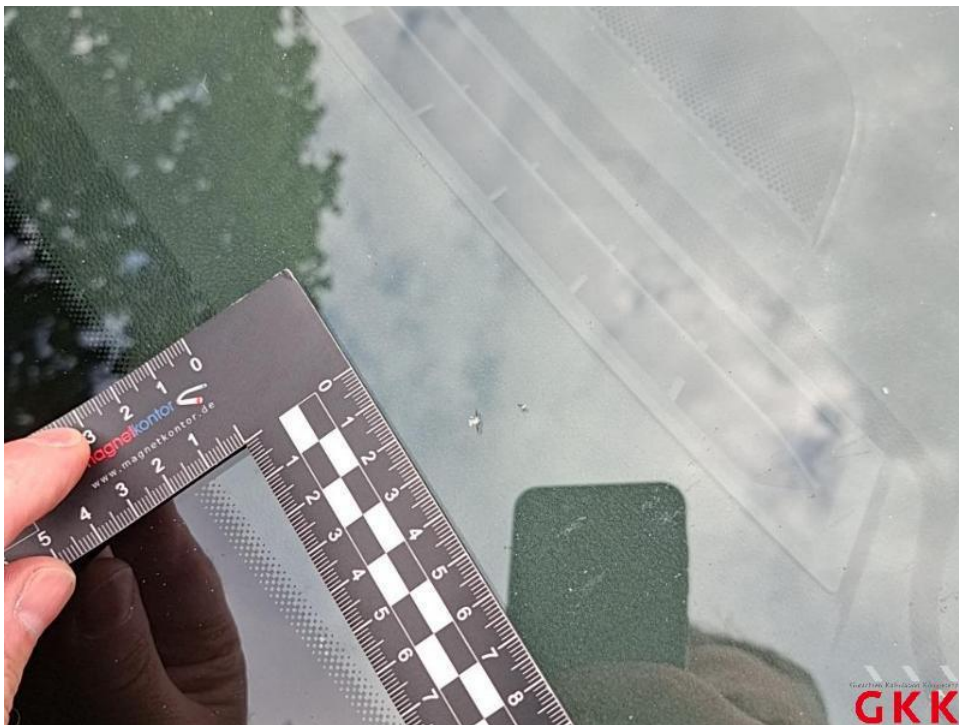
Bild 40. Frontscheibe, mit Regensensor und Frontkamera, Steinschlag im Sichtfeld, ersetzen

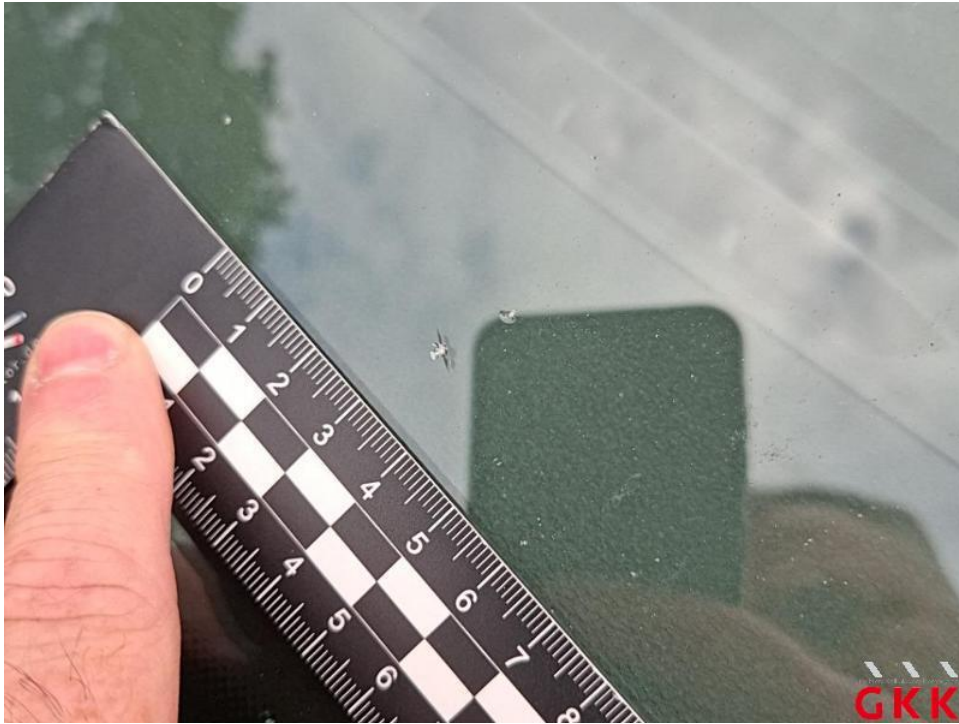
Bild 41. Frontscheibe, mit Regensensor und Frontkamera, Steinschlag im Sichtfeld, ersetzen

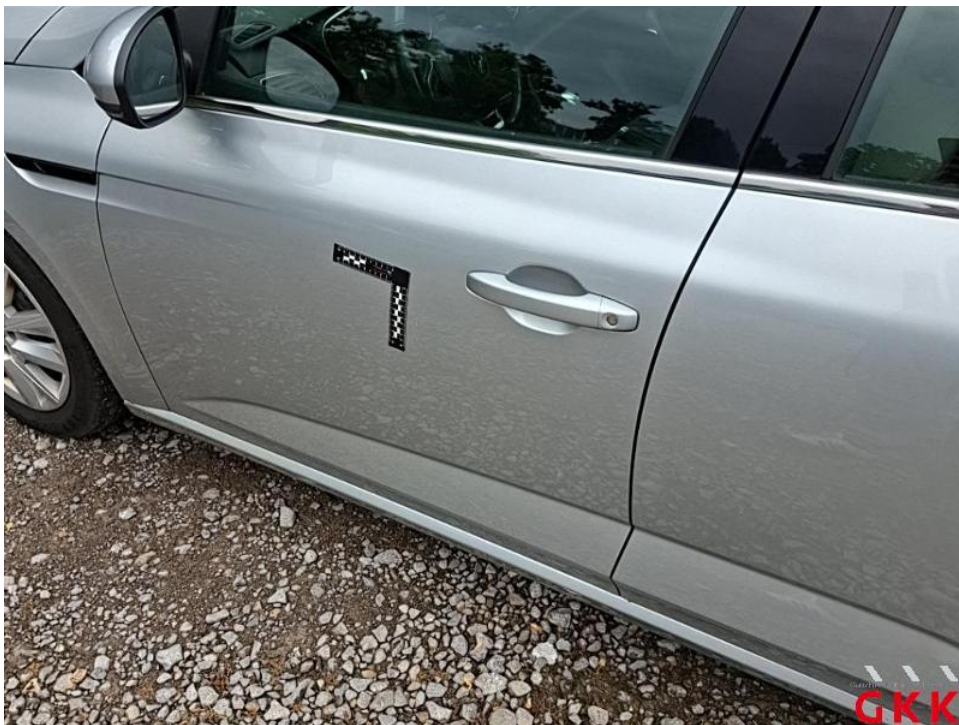
Tür vorne links, verkratzt (Bild 42, Bild 43, Bild 44)

Bild 42. Tür vorne links, verkratzt, lackieren

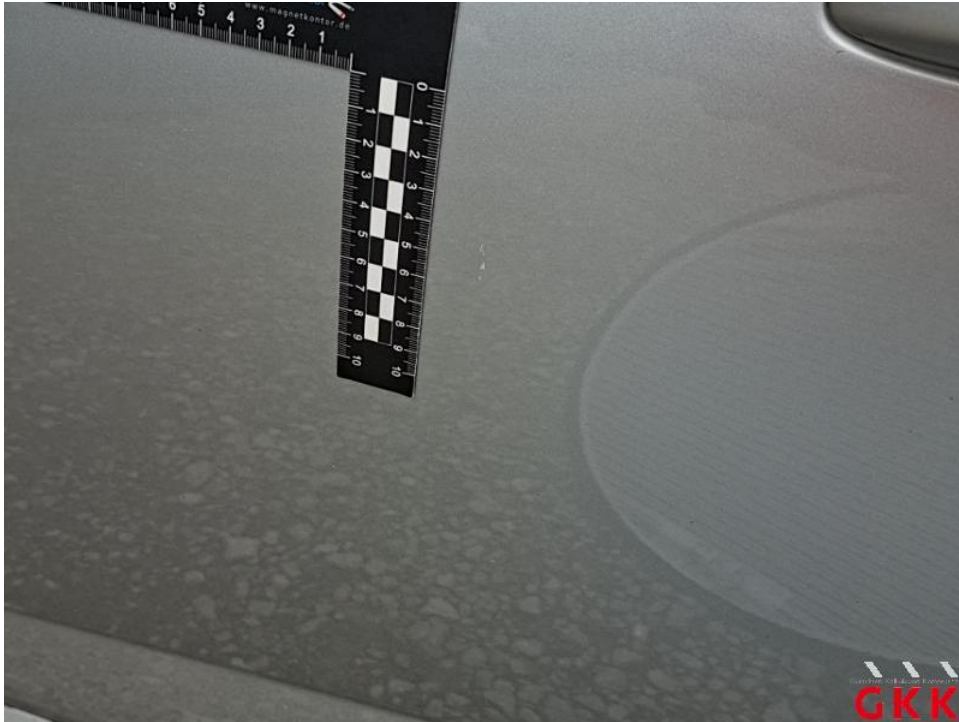
Bild 43. Tür vorne links, verkratzt, lackieren

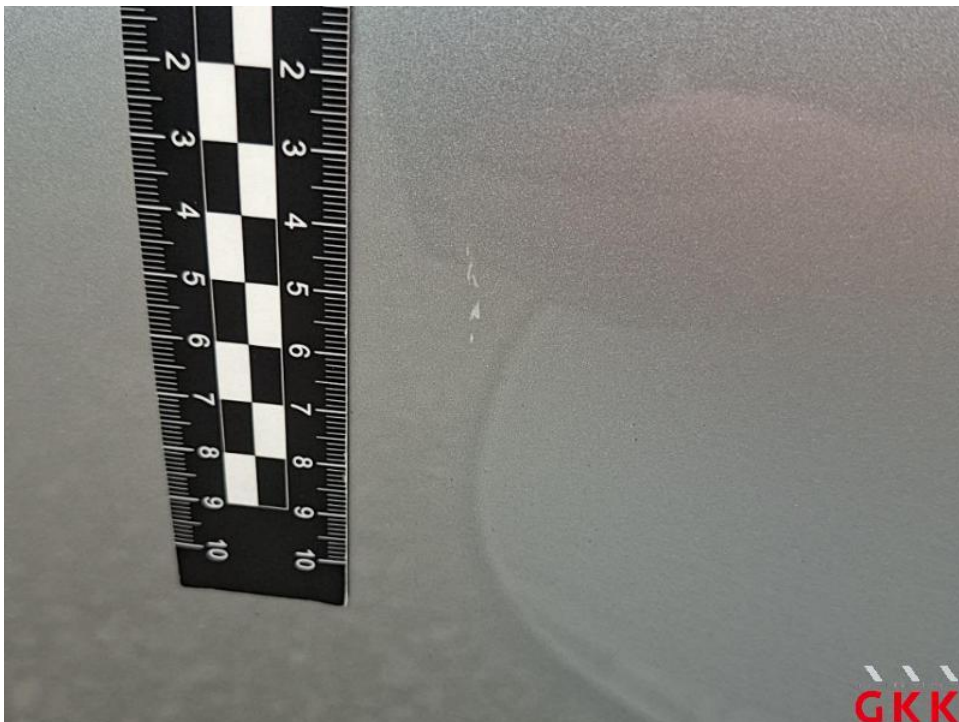
Bild 44. Tür vorne links, verkratzt, lackieren

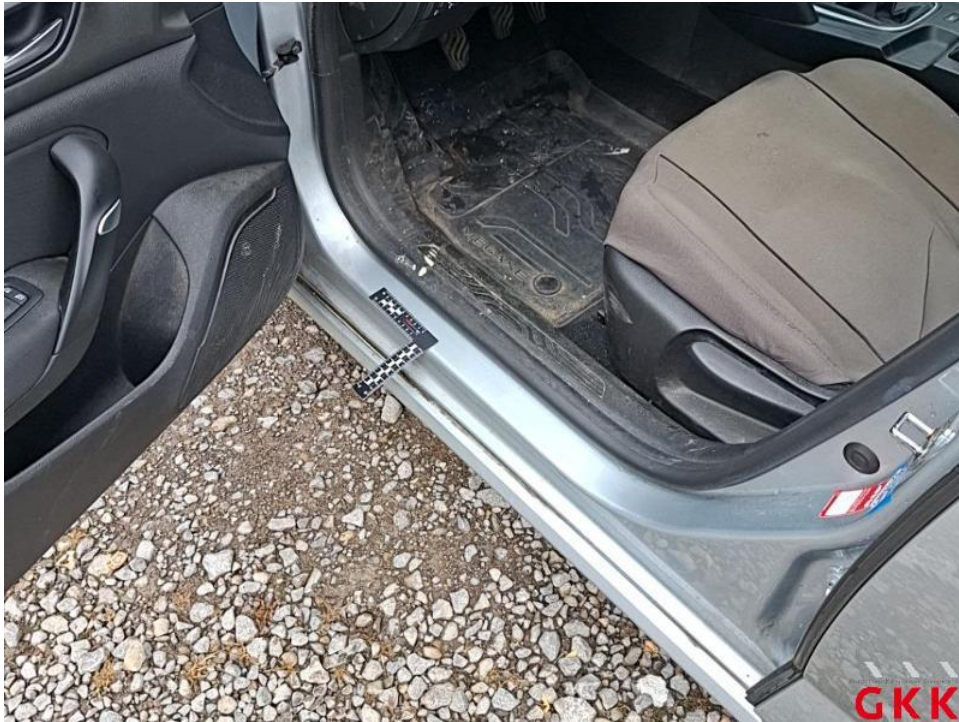
Tür vorne links Einstieg, verkratzt (Bild 45, Bild 46, Bild 47)

Bild 45. Tür vorne links, Einstieg, verkratzt, lackieren

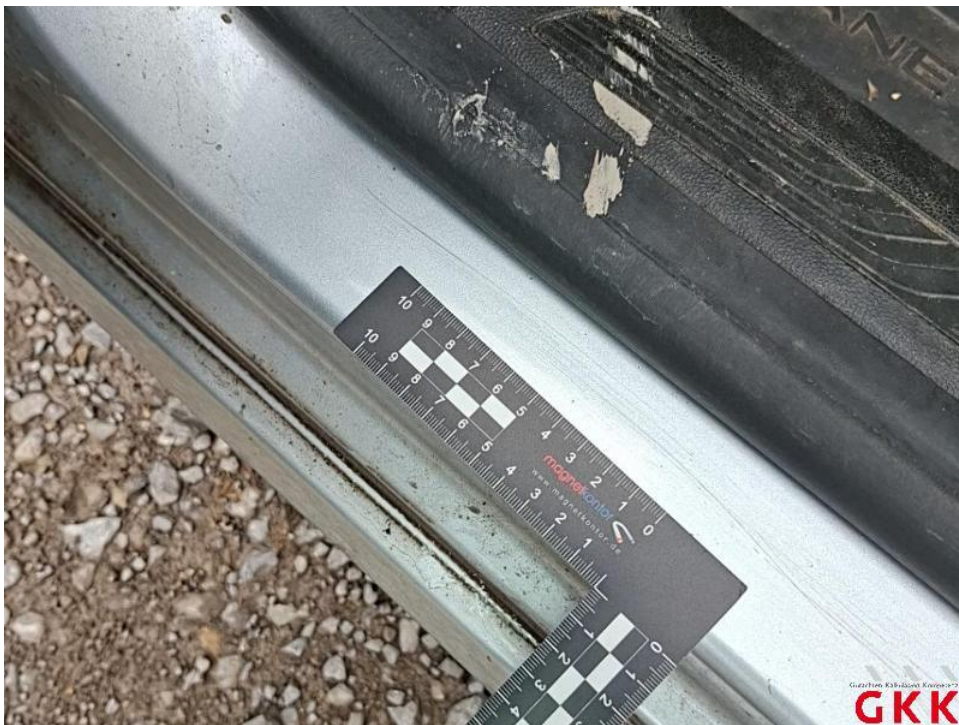
Bild 46. Tür vorne links, Einstieg, verkratzt, lackieren
