**Fahrzeug:** RENAULT Mégane BLUE dCi 115 Business Edition Grandtour Kombi 5-türig 1461 ccm 115 PS / 85 KW Diesel 6-Gang Manuell

| Amtliches Kennzeichen: | D -AT 0183 | Fahrgestell-Nummer: | VF1RFB00266200223 |

## Zustandsbericht

| <b>Besichtigungsdatum</b> | 29.06.2026 |

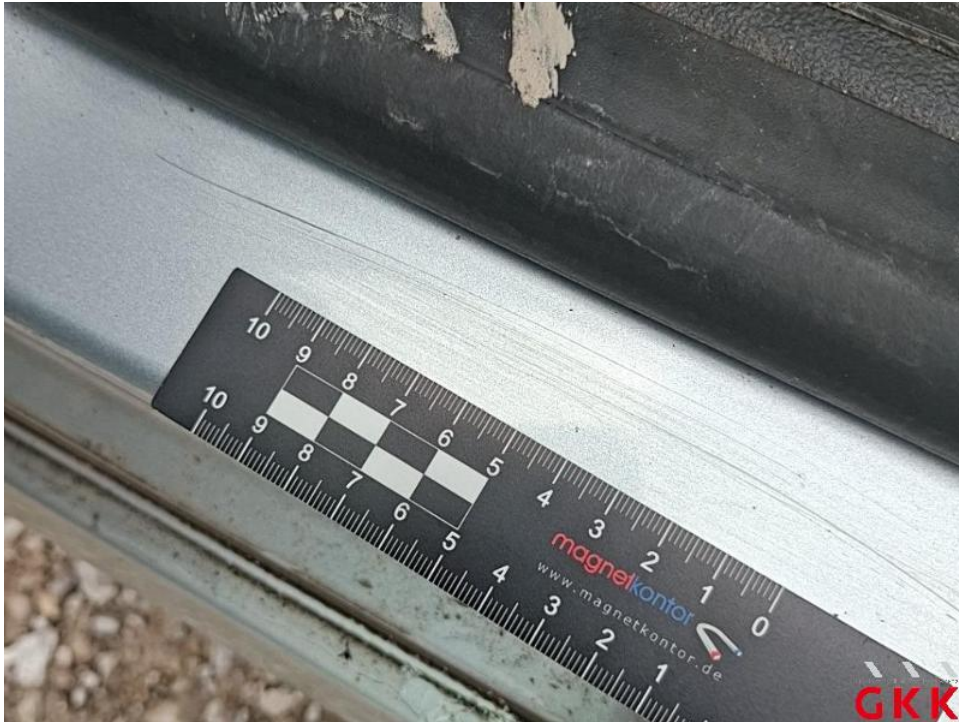
Tür vorne links Einstieg, verkratzt (Bild 45, Bild 46, Bild 47)

Bild 47. Tür vorne links, Einstieg, verkratzt, lackieren

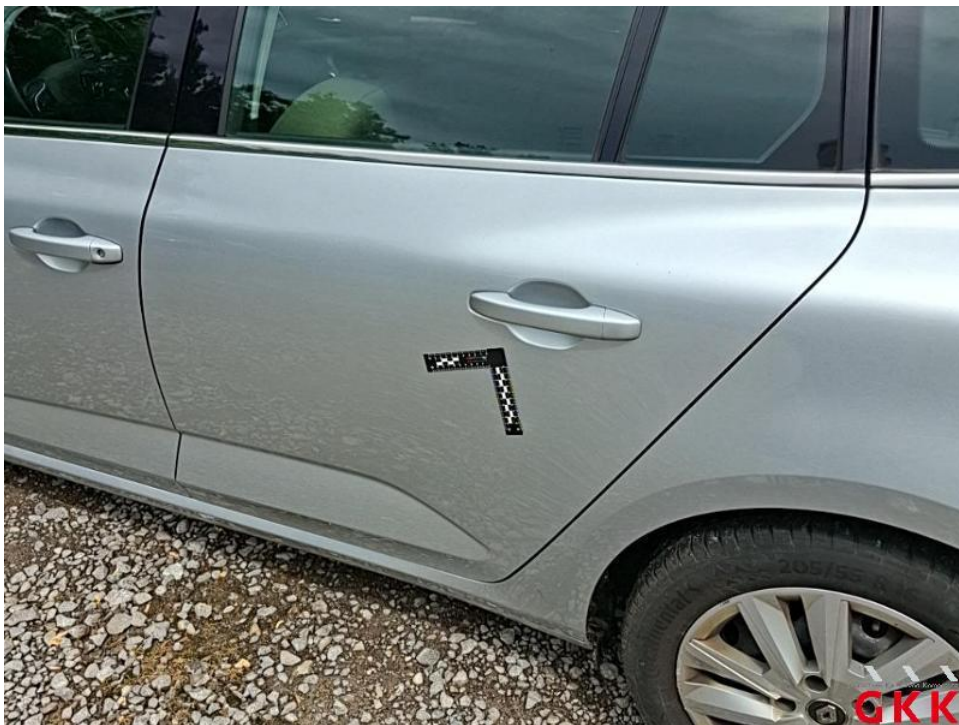
Tür hinten links, verkratzt (Bild 48, Bild 49, Bild 50)

Bild 48. Tür hinten links, verkratzt, lackieren

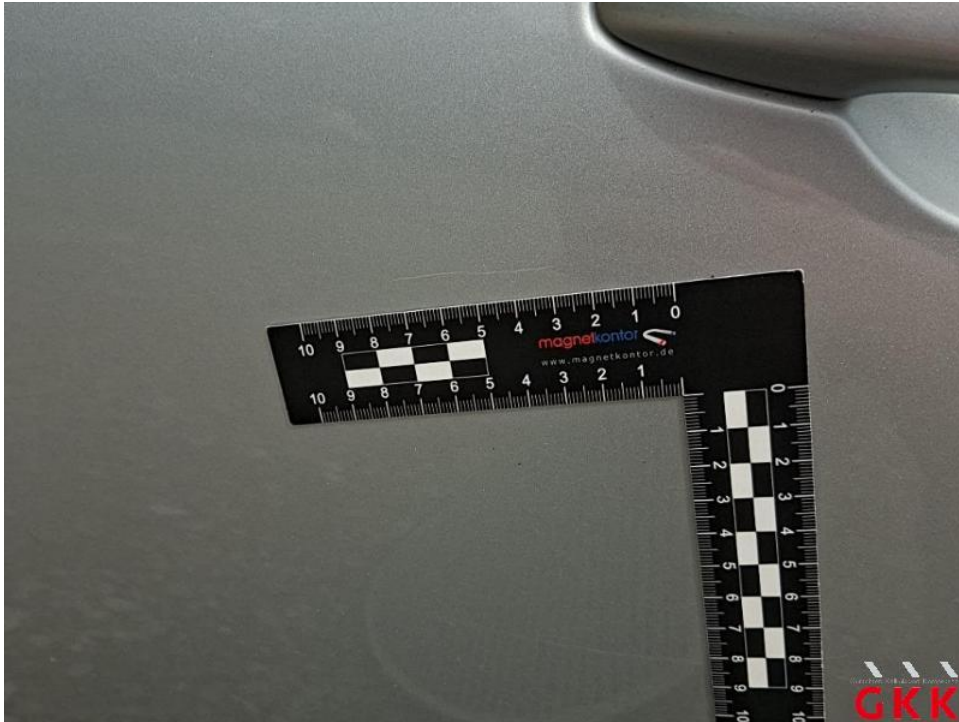
Bild 49. Tür hinten links, verkratzt, lackieren

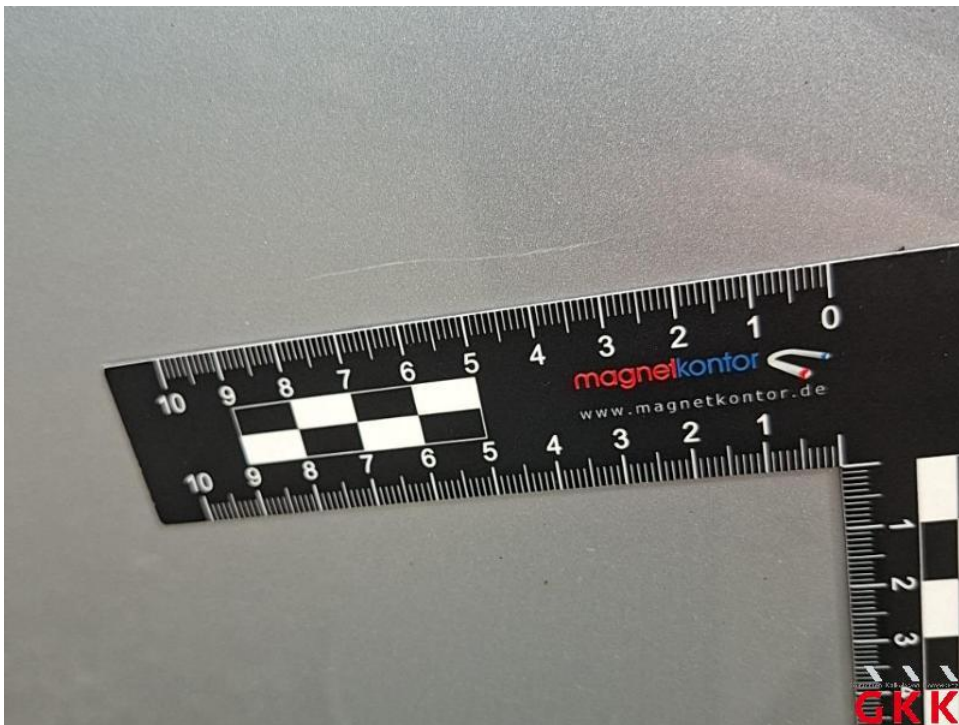
Bild 50. Tür hinten links, verkratzt, lackieren

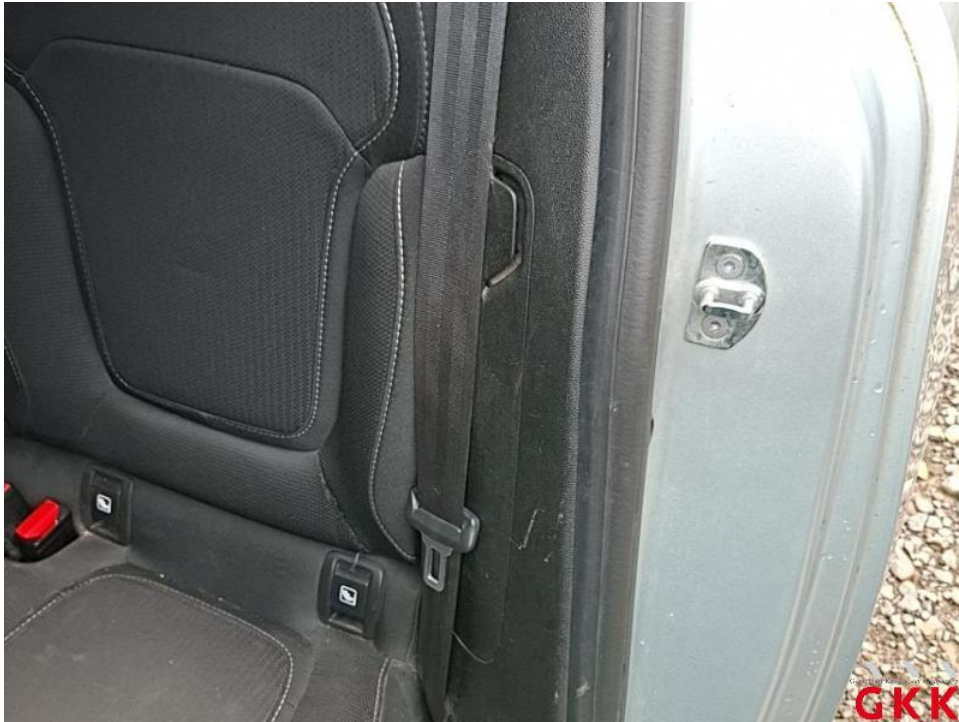
C- Säule links Innenverkleidung -unterhalb-, beschädigt (Bild 51, Bild 52, Bild 53)

Bild 51. C- Säule links, Innenverkleidung -unterhalb-, beschädigt, ersetzen

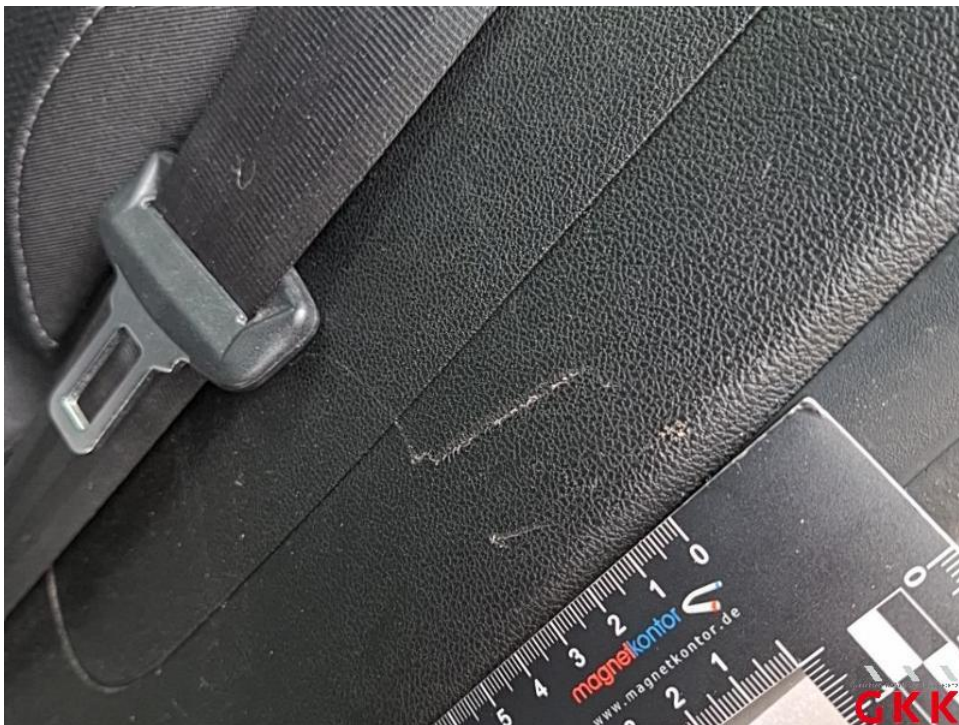
Bild 52. C- Säule links, Innenverkleidung -unterhalb-, beschädigt, ersetzen

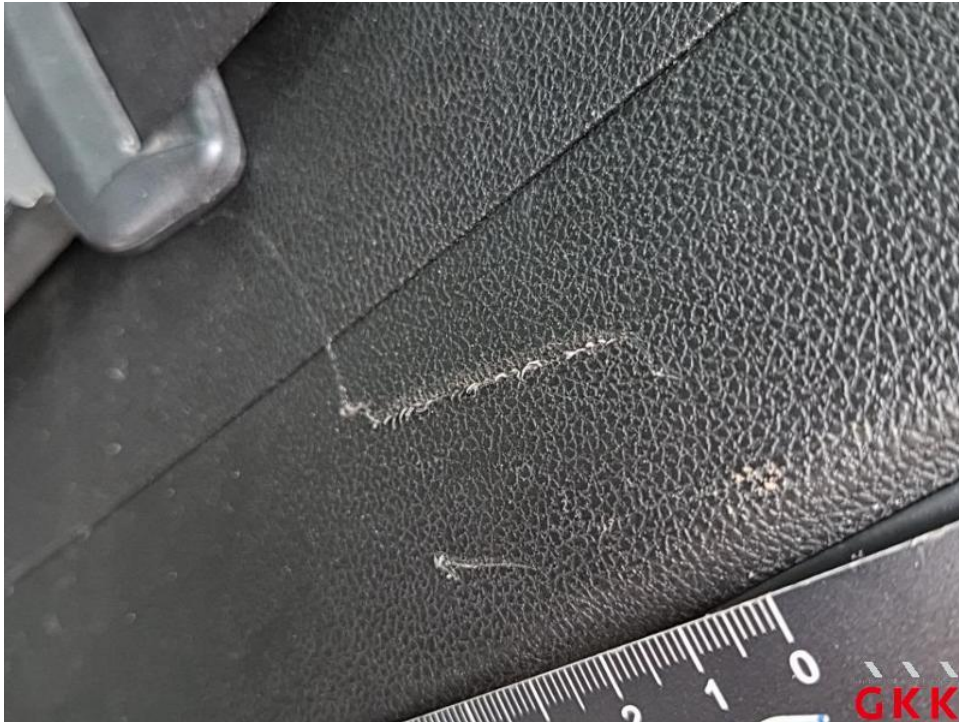
Bild 53. C- Säule links, Innenverkleidung -unterhalb-, beschädigt, ersetzen

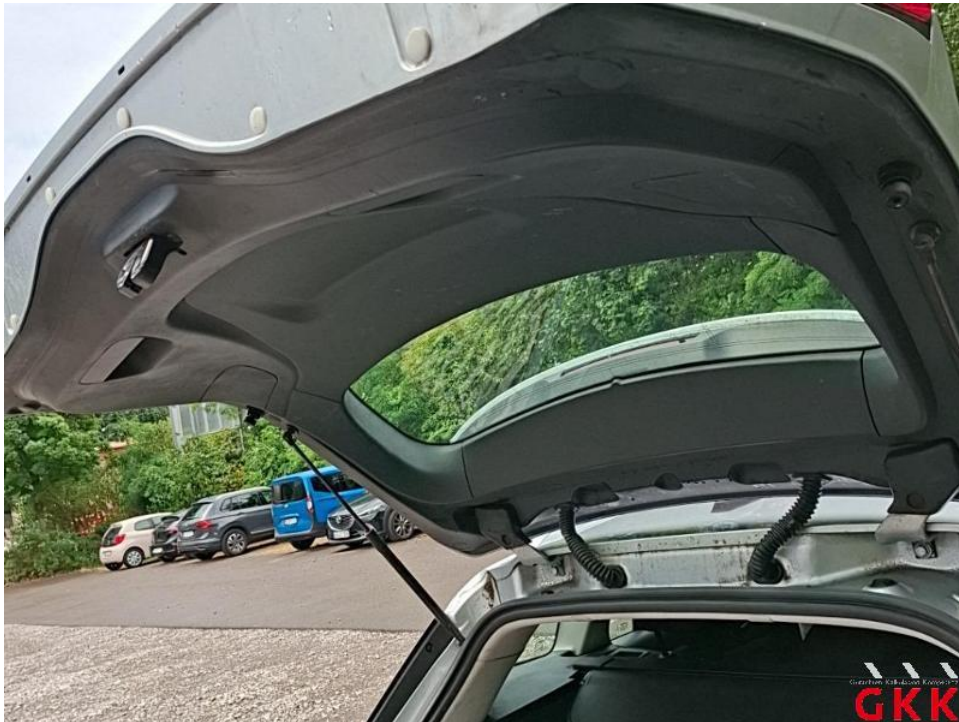
Heckklappe Innenverkleidung, verkratzt (Bild 54, Bild 55, Bild 56)

Bild 54. Heckklappe, Innenverkleidung, verkratzt, Smartrepair

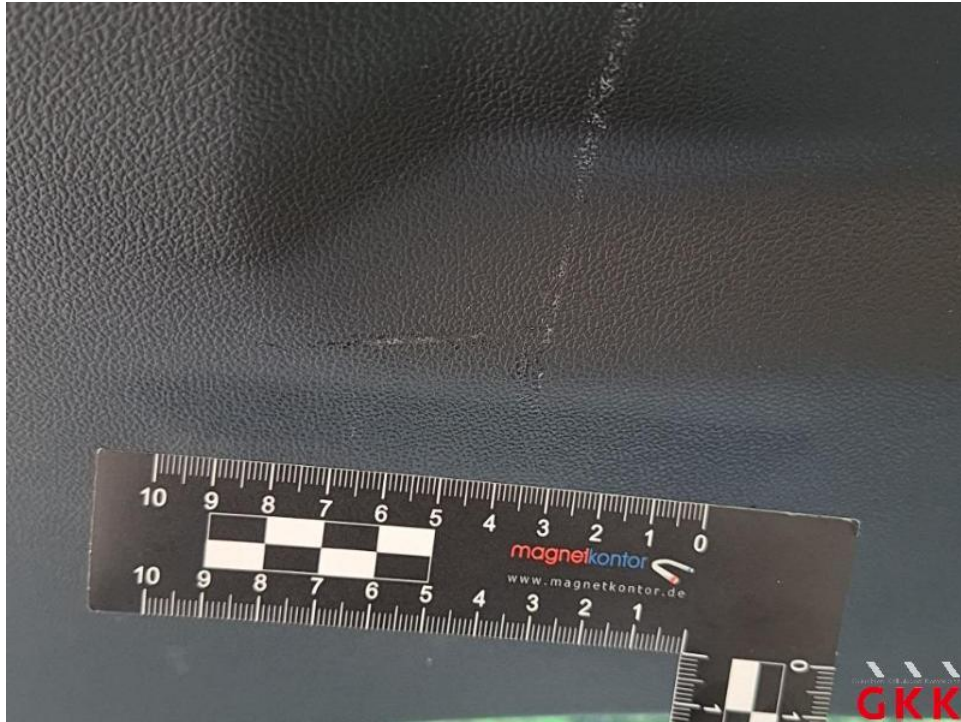
Bild 55. Heckklappe, Innenverkleidung, verkratzt, Smartrepair

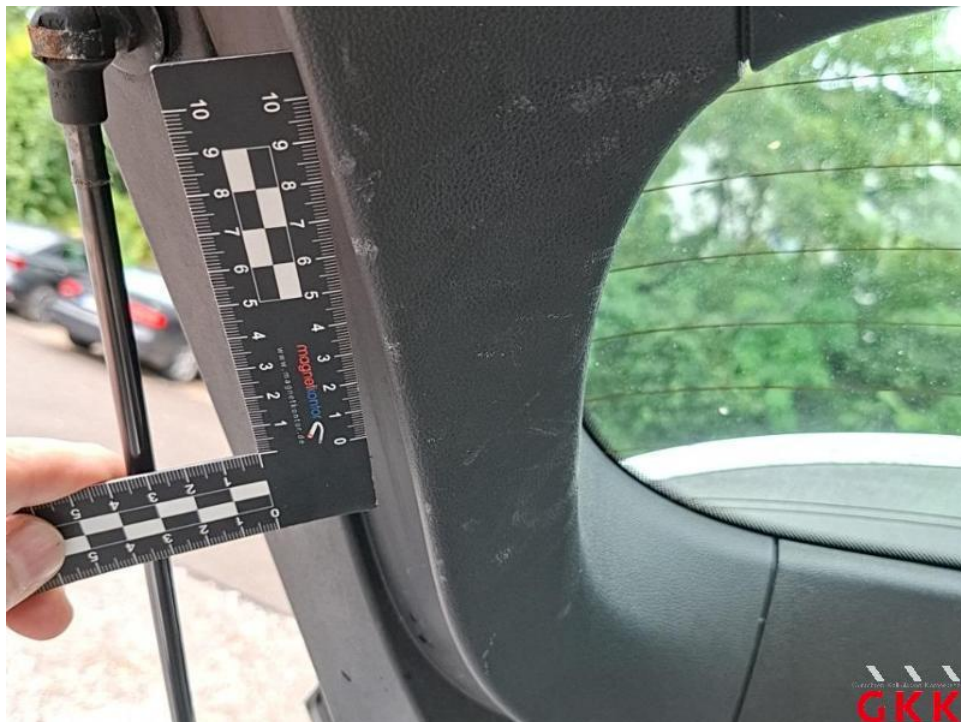
Bild 56. Heckklappe, Innenverkleidung, verkratzt, Smartrepair

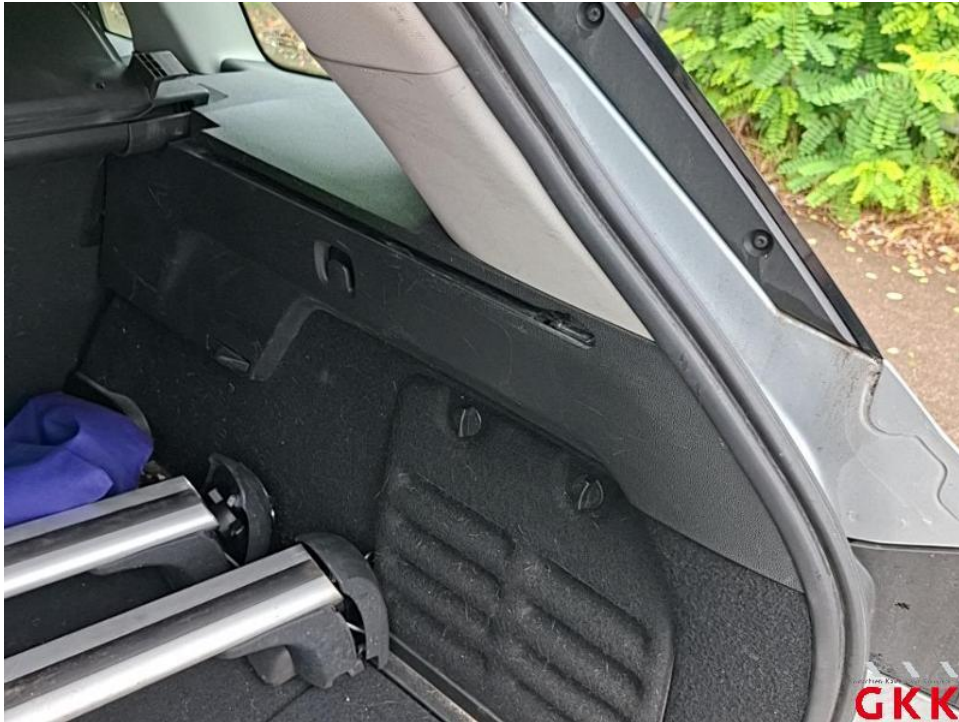
Seitenwand rechts Innenverkleidung, verkratzt (Bild 57, Bild 58, Bild 59)

Bild 57. Seitenwand rechts, Innenverkleidung, verkratzt, Smartrepair

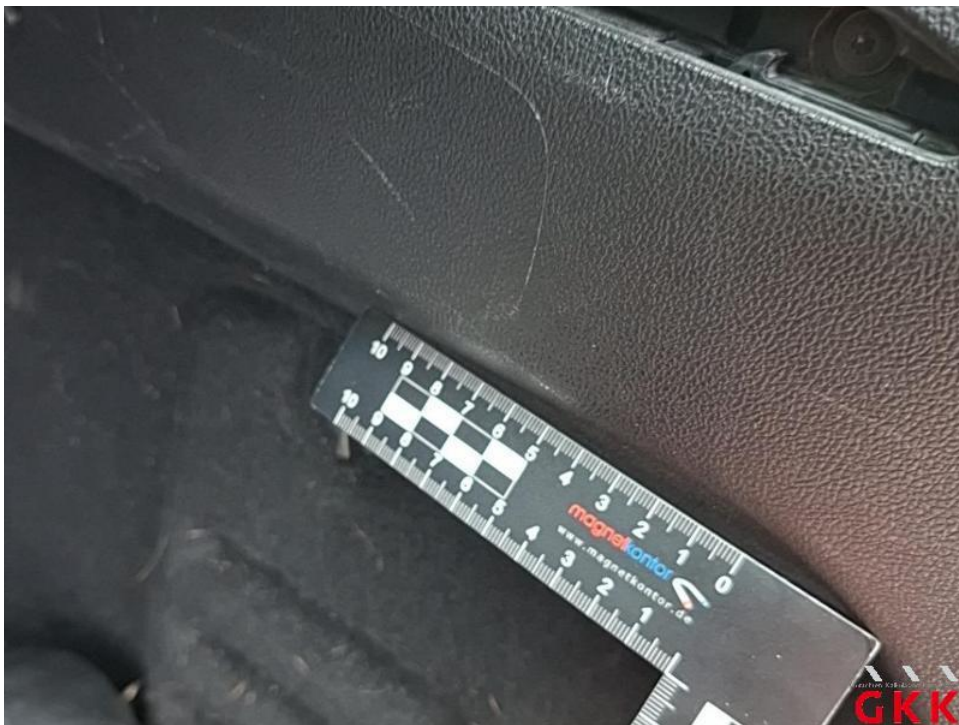
Bild 58. Seitenwand rechts, Innenverkleidung, verkratzt, Smartrepair

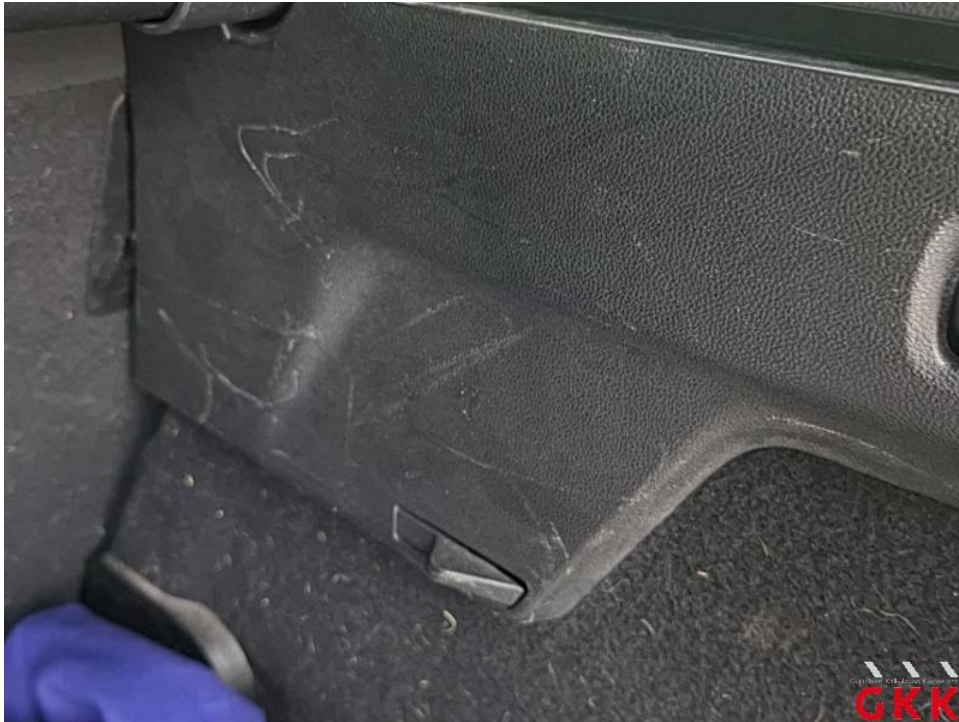
Bild 59. Seitenwand rechts, Innenverkleidung, verkratzt, Smartrepair

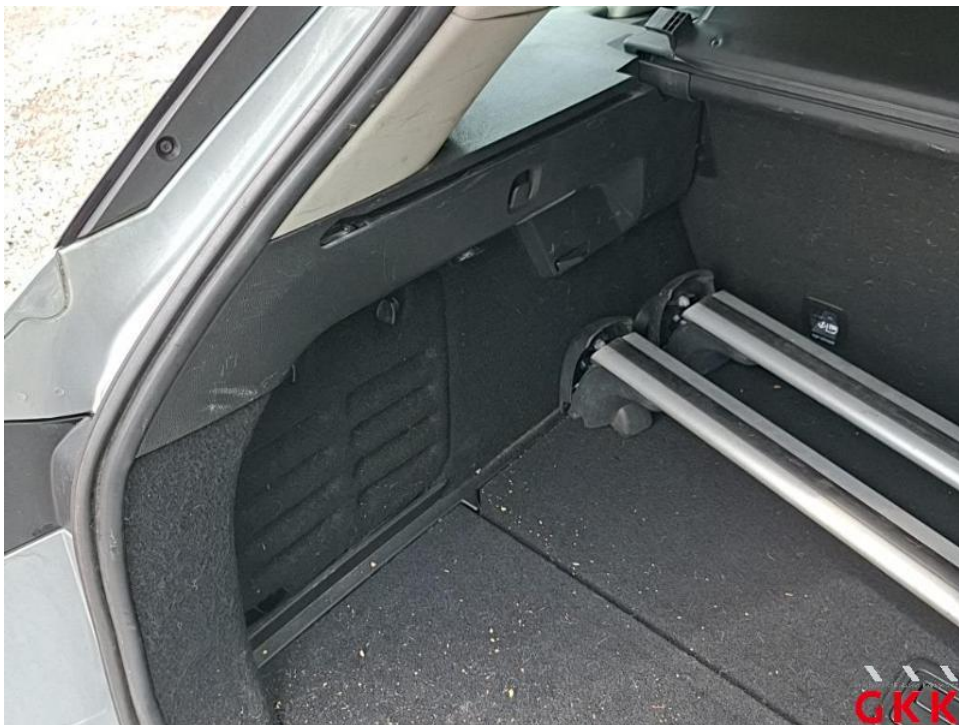
Seitenwand links Innenverkleidung, verkratzt (Bild 60, Bild 61, Bild 62)

Bild 60. Seitenwand links, Innenverkleidung, verkratzt, Smartrepair

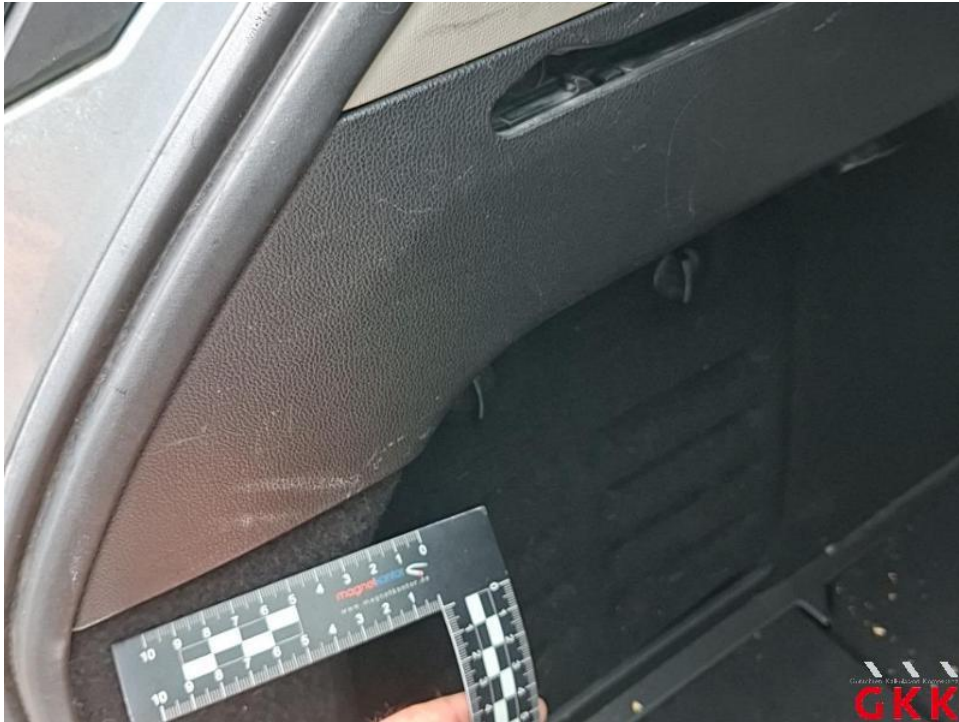
Bild 61. Seitenwand links, Innenverkleidung, verkratzt, Smartrepair

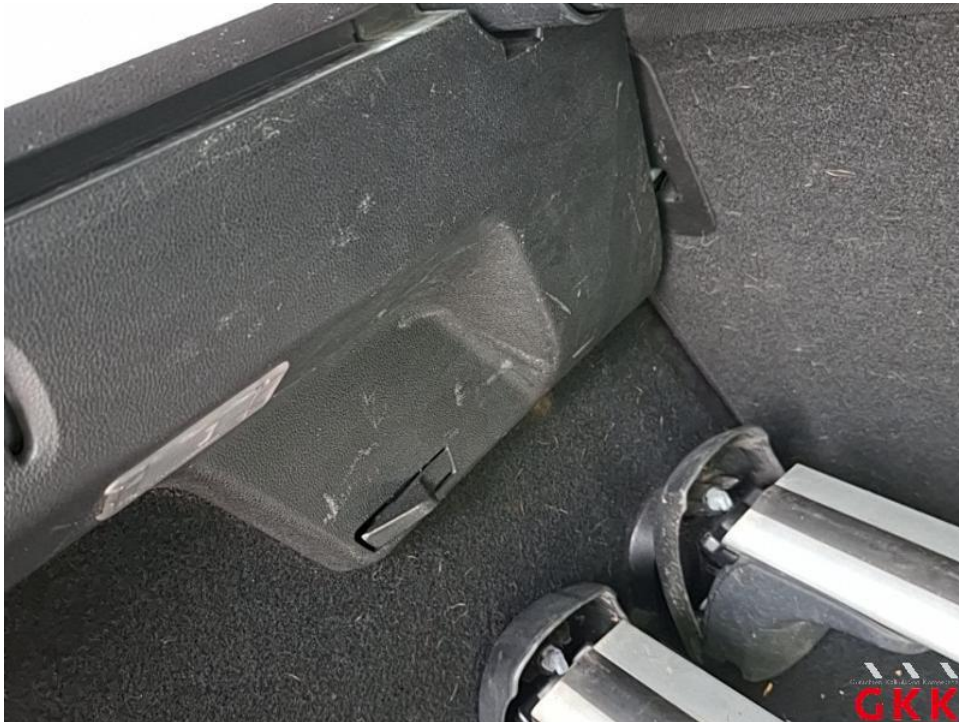
Bild 62. Seitenwand links, Innenverkleidung, verkratzt, Smartrepair

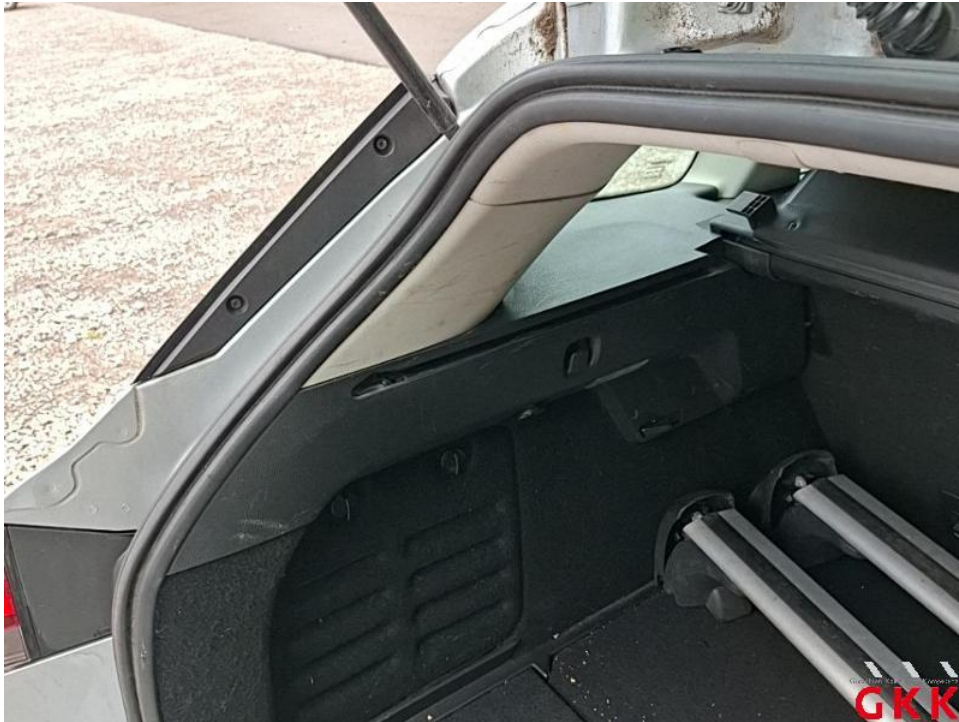
D- Säule links Innenverkleidung, verkratzt (Bild 63, Bild 64, Bild 65)

Bild 63. D- Säule links, Innenverkleidung, verkratzt, ersetzen

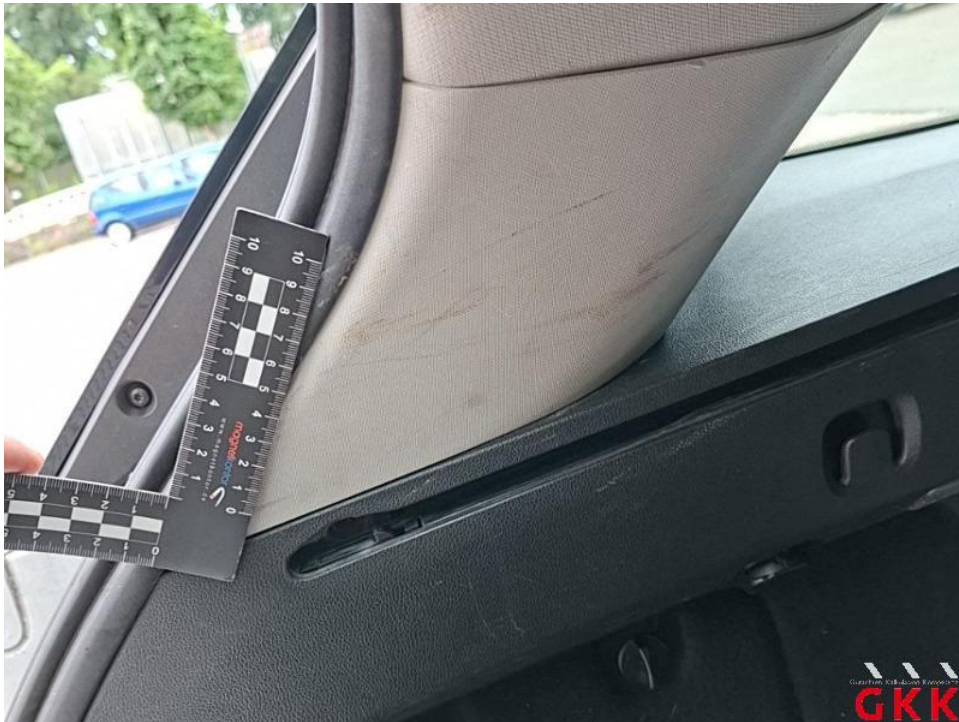
Bild 64. D- Säule links, Innenverkleidung, verkratzt, ersetzen

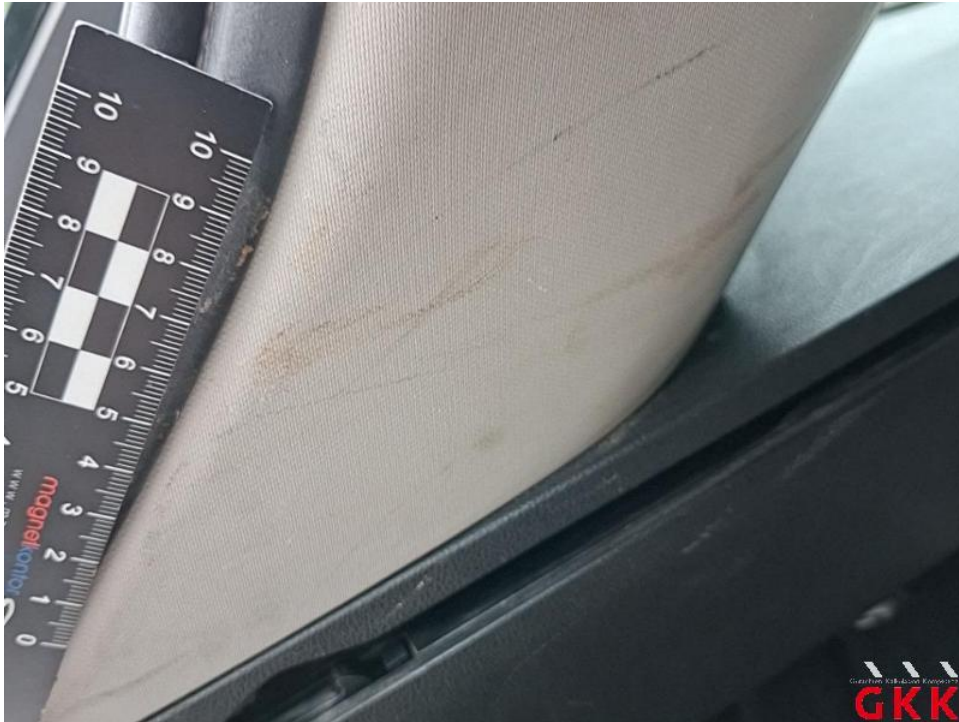
Bild 65. D- Säule links, Innenverkleidung, verkratzt, ersetzen

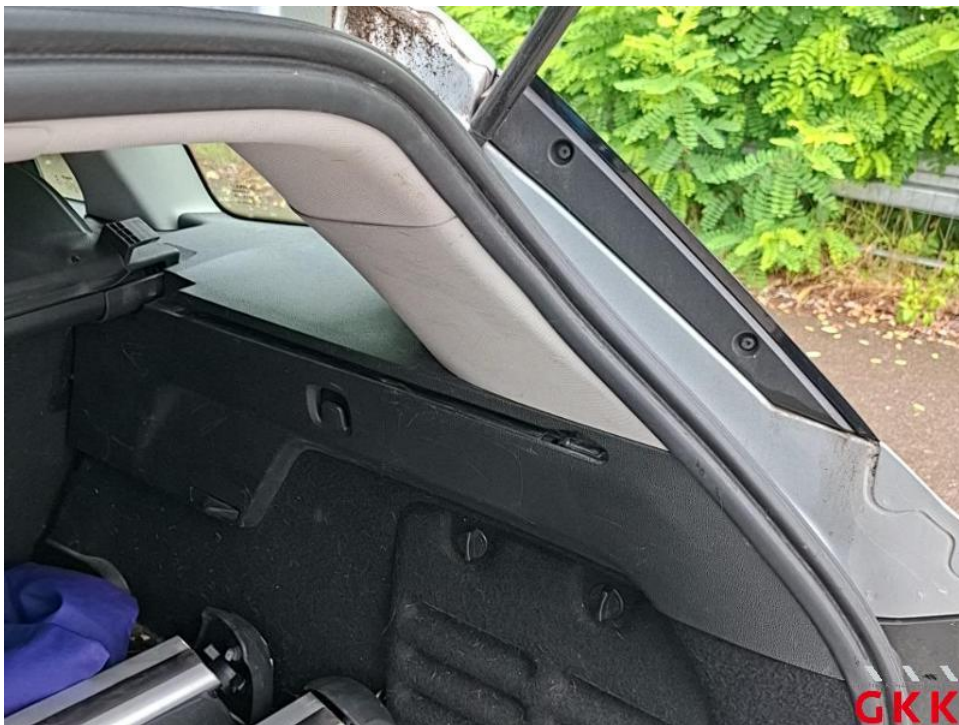
D- Säule rechts Innenverkleidung, verkratzt (Bild 66, Bild 67, Bild 68)

Bild 66. D- Säule rechts, Innenverkleidung, verkratzt, ersetzen

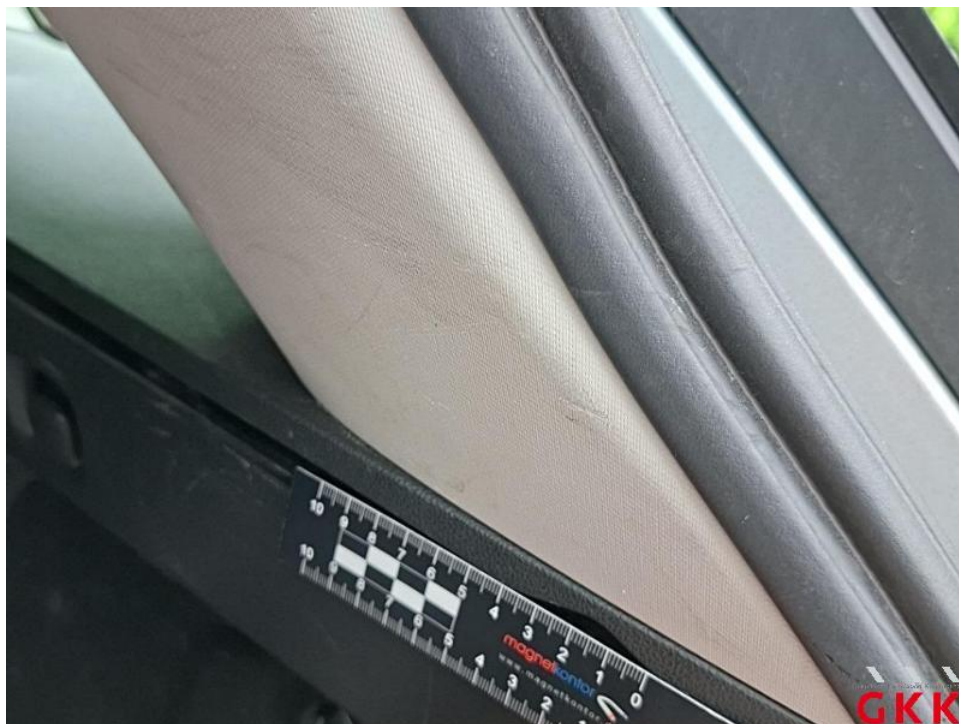
Bild 67. D- Säule rechts, Innenverkleidung, verkratzt, ersetzen

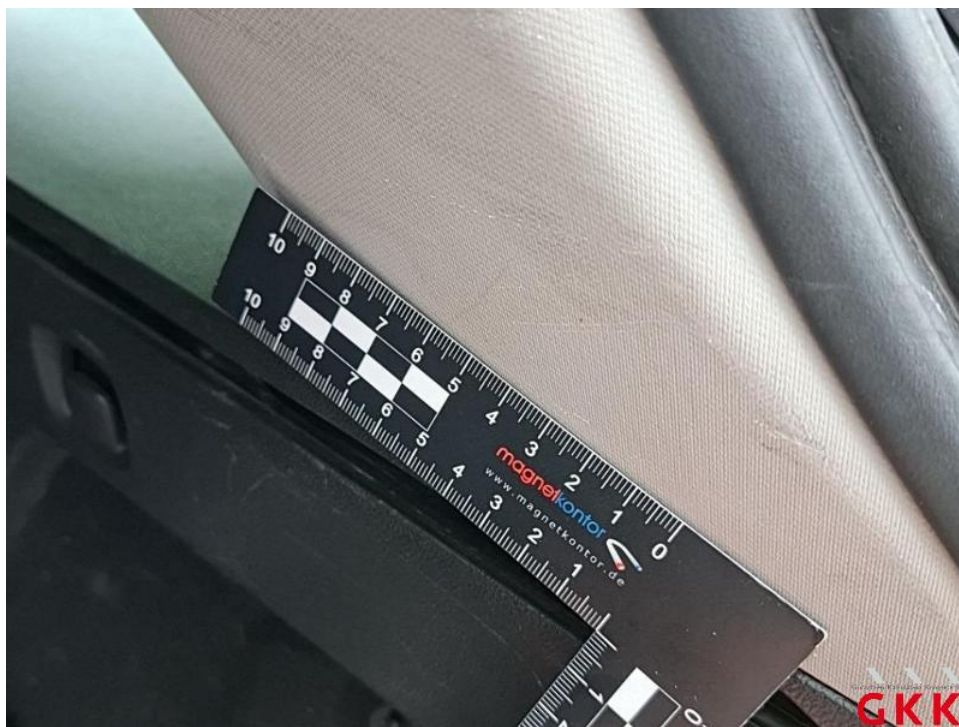
Bild 68. D- Säule rechts, Innenverkleidung, verkratzt, ersetzen

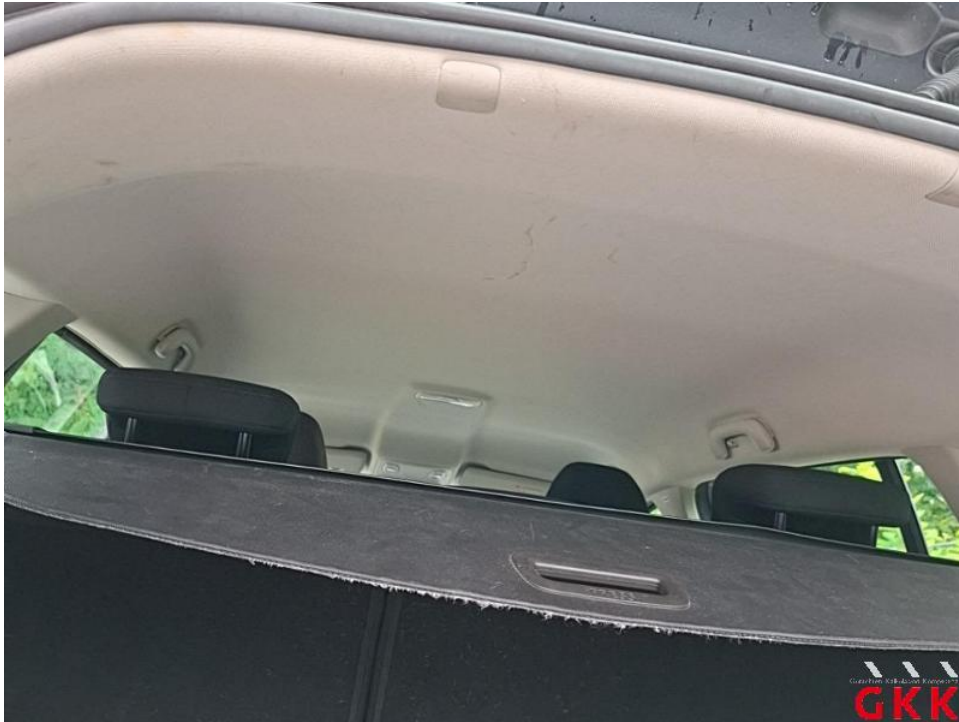
Himmel, verschmutzt (Bild 69, Bild 70, Bild 71)

Bild 69. Himmel, verschmutzt, reinigen

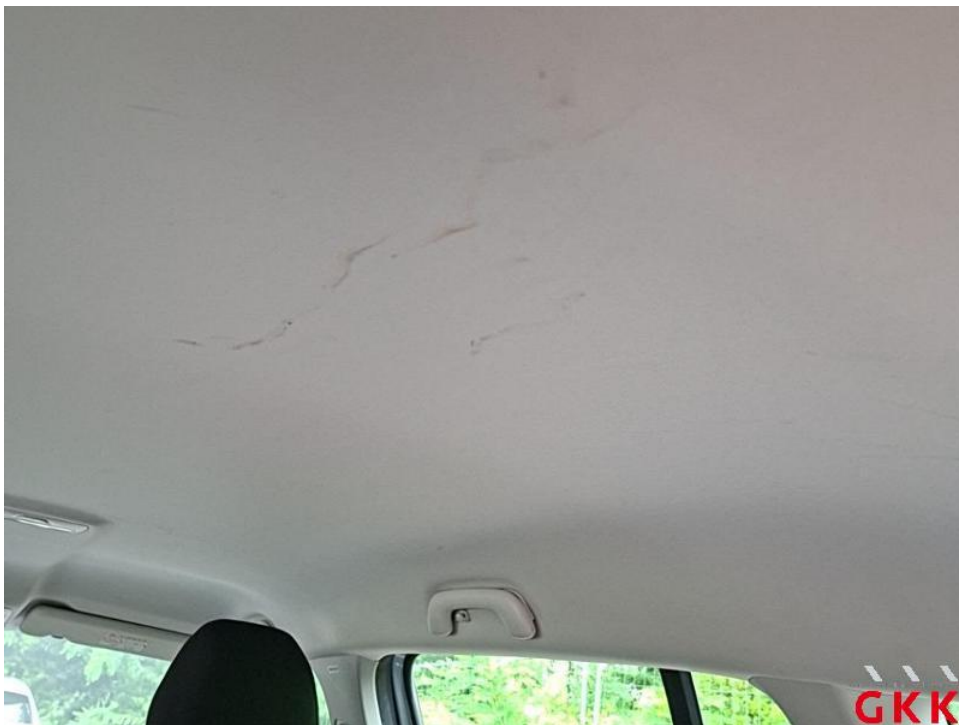
Bild 70. Himmel, verschmutzt, reinigen

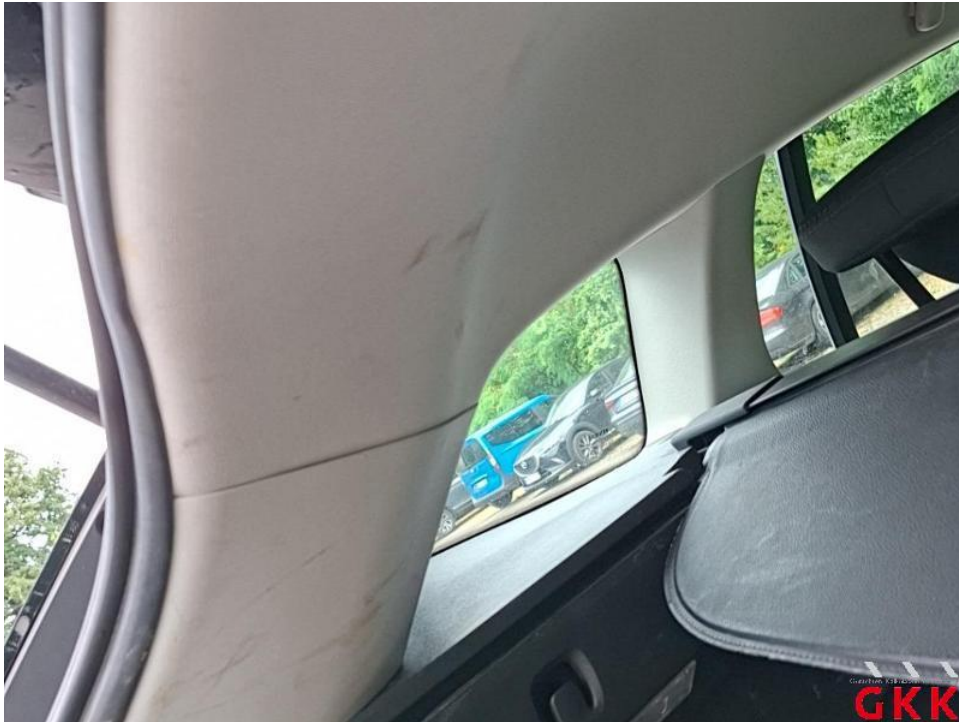
Bild 71. Himmel, verschmutzt, reinigen

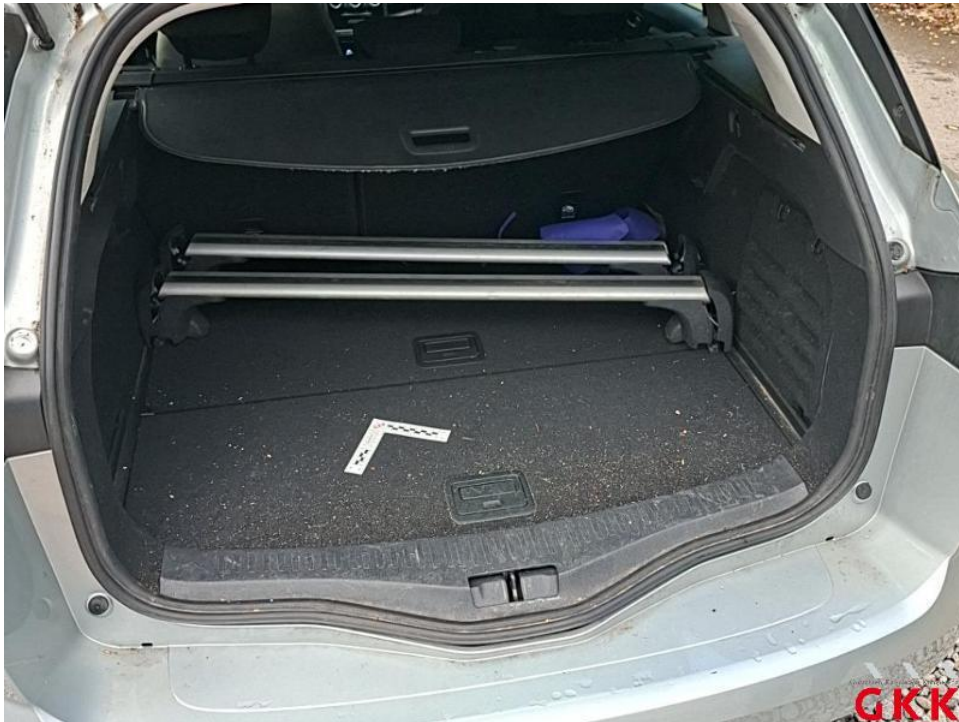
Laderaum, verschmutzt (Tierhaare) (Bild 72, Bild 73, Bild 74)

Bild 72. Laderaum, verschmutzt (Tierhaare), reinigen

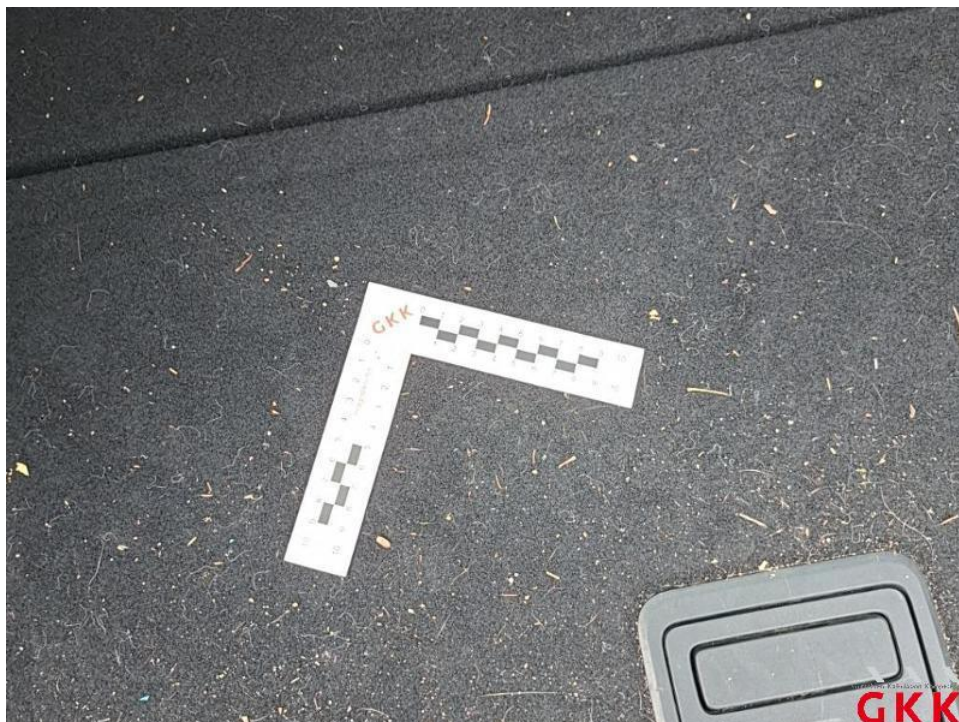
Bild 73. Laderaum, verschmutzt (Tierhaare), reinigen

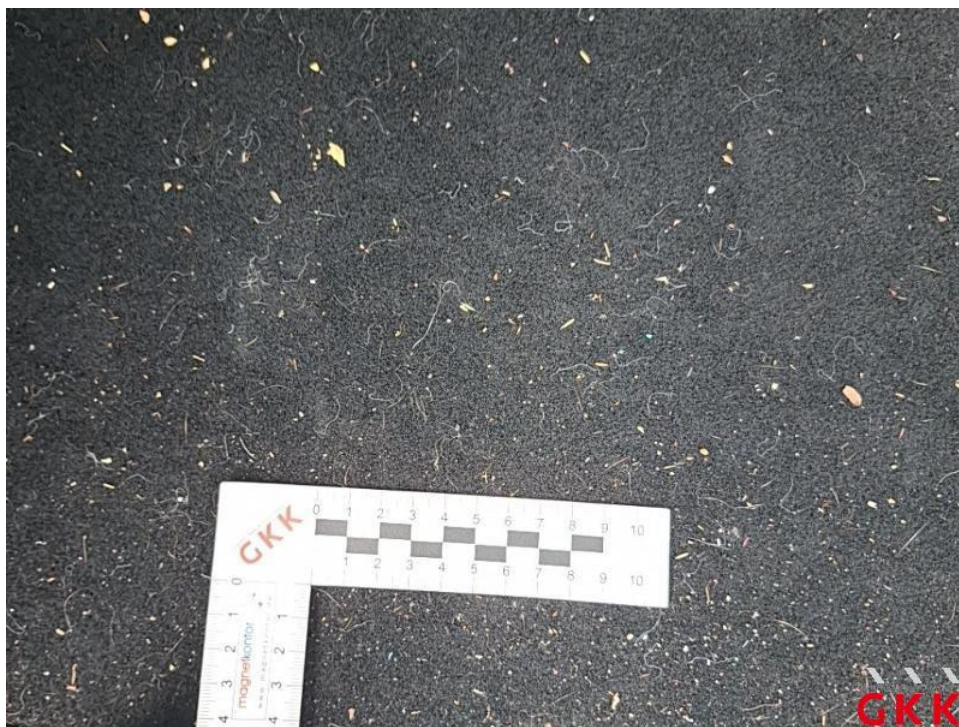
Bild 74. Laderaum, verschmutzt (Tierhaare), reinigen
