## Zustandsbericht

| Berichtsnummer : | 0000000927356-DE968 | | |

#### Hyundai Kona (OS)(2017->) Select Elektro 2WD

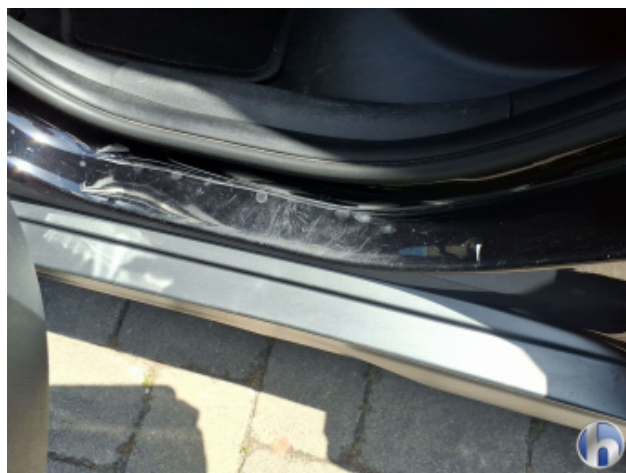
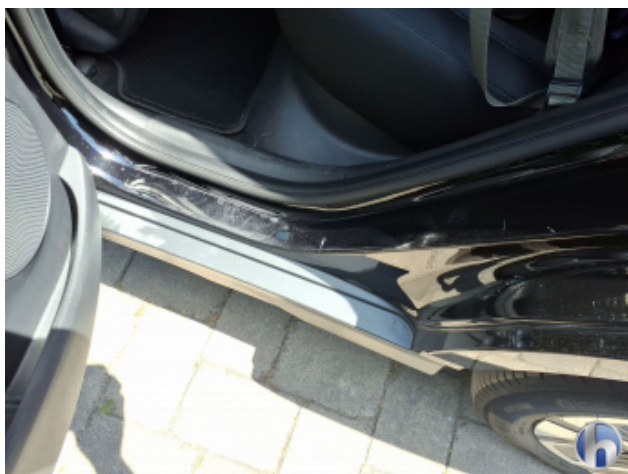
| | Bauteil | Schaden | Rep.-Art |
|---|---|---|---|
| 1. | Tür Hinten - Links | Kratzer | Smart Repair |

1. Tür Hinten - Links  
Kratzer - Smart Repair

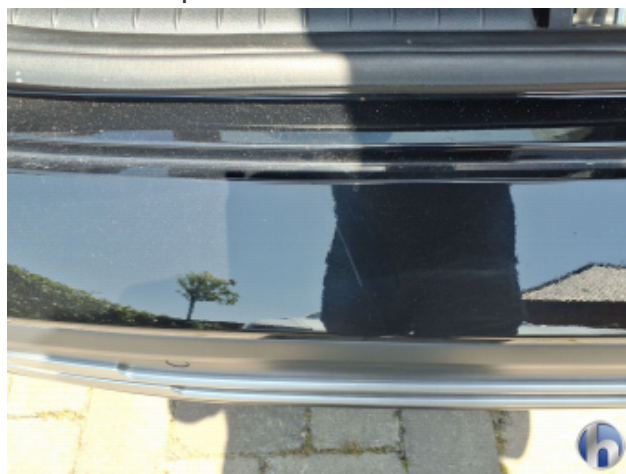
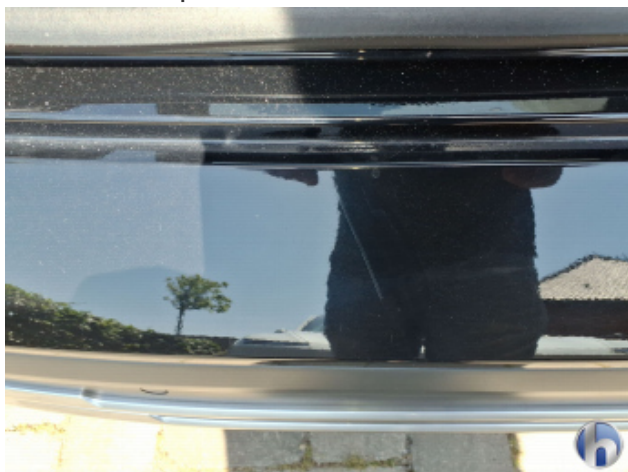
| | Bauteil | Schaden | Rep.-Art |
|---|---|---|---|
| 2. | Stoßfänger Hinten | Kratzer | Smart Repair |

2. Stoßfänger Hinten  
Kratzer - Smart Repair

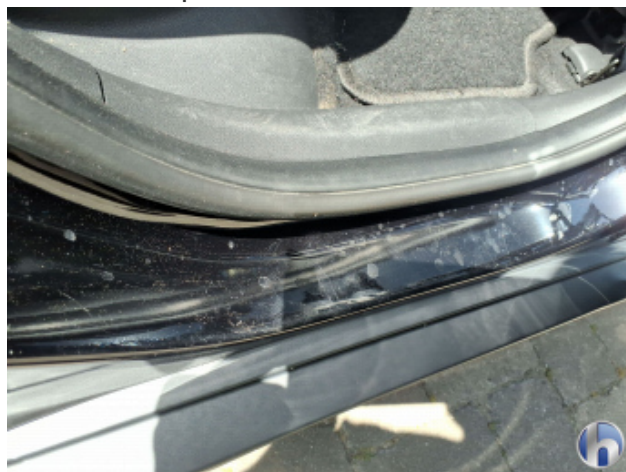
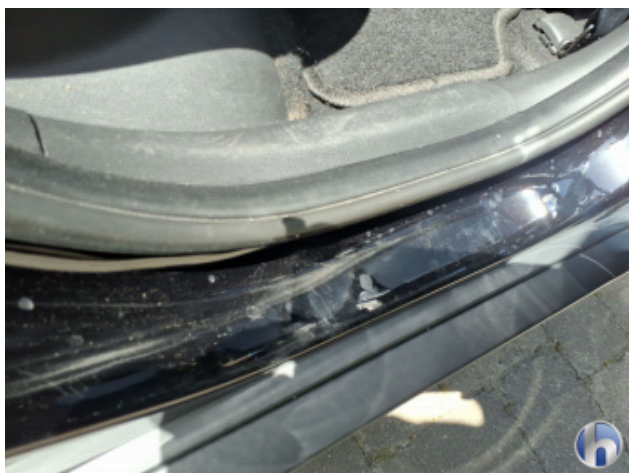
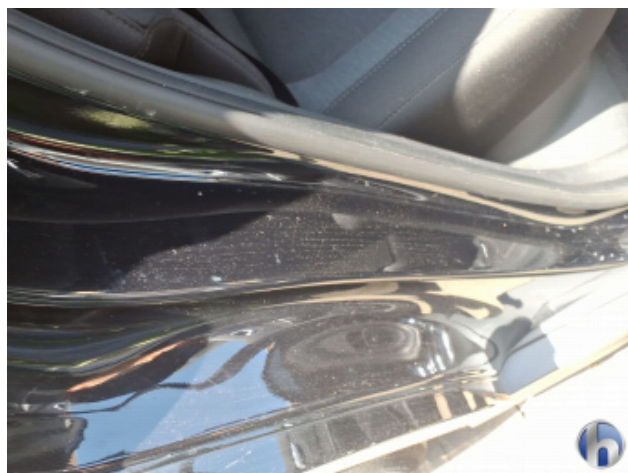
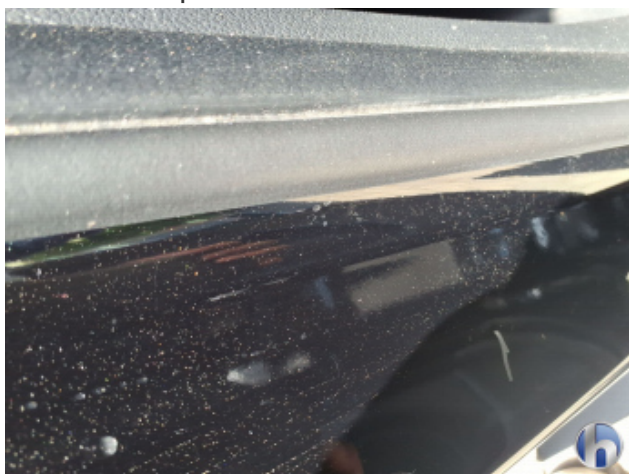
| | Bauteil | Schaden | Rep.-Art |
|---|---|---|---|
| 3. | Tür Hinten - Rechts | Kratzer | Smart Repair |

3. Tür Hinten - Rechts  
Kratzer - Smart Repair
