## Zustandsbericht

<b>Kunde :</b>	<b>Allane SE HCBE</b>	<b>Amtl. Kennzeichen :</b>	<b>HEF-0631</b>
<b>Berichtsnummer :</b>	<b>0000000920453-DE968</b>		
<b>Referenznummer:</b>	<b>31175083</b>

#### Hyundai Ioniq 5 (05.2021->) Techniq Elektro 4WD

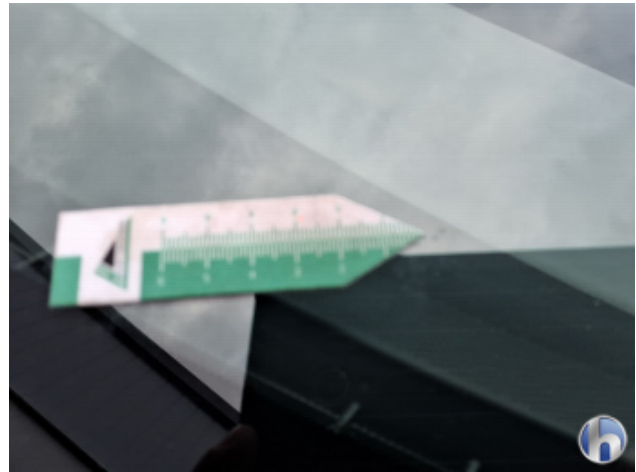
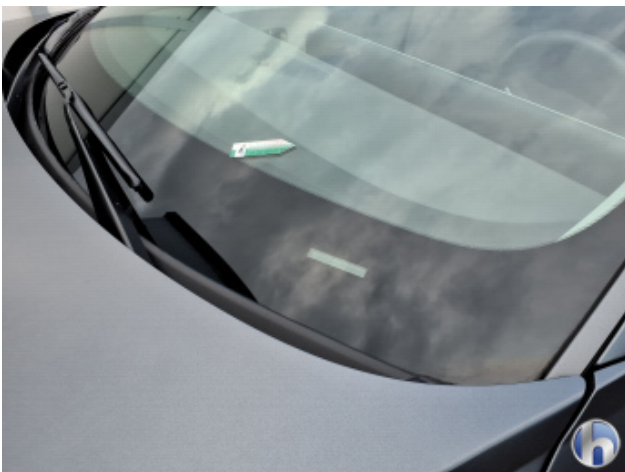
1. Windschutzscheibe  
Steinschlag - Smart Repair

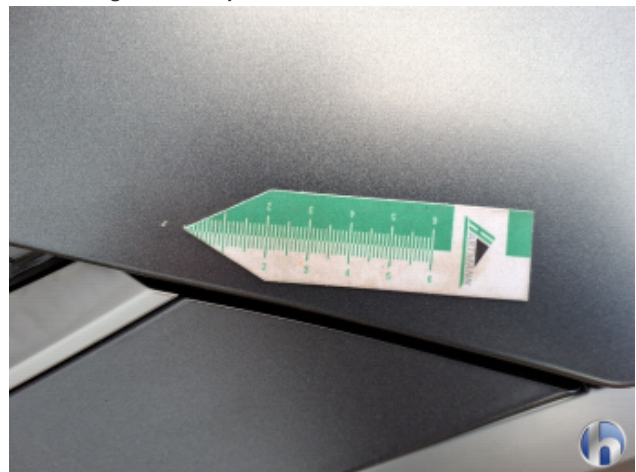
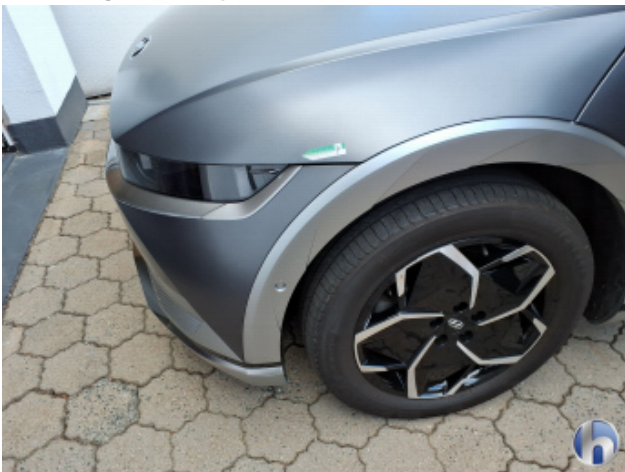
2. Motorhaube  
Steinschlag - Smart Repair

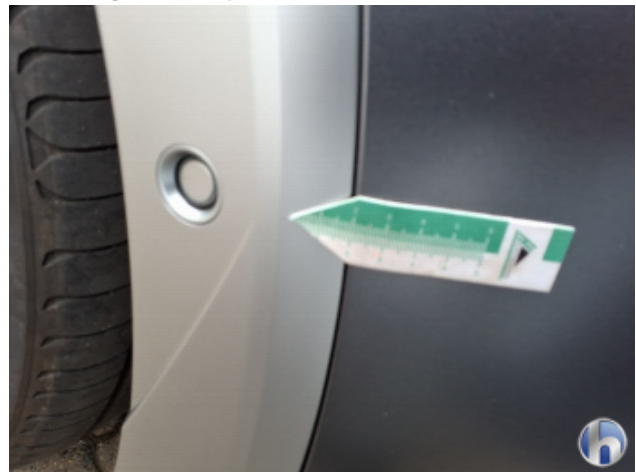
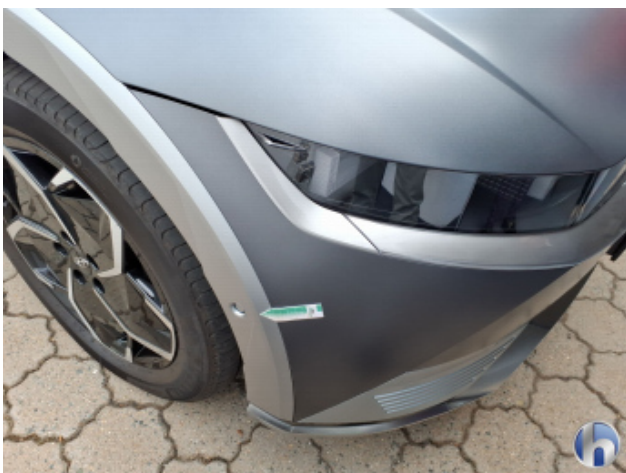
3. Kotflügel Vorne - Rechts  
Steinschlag - Smart Repair
