## Zustandsbericht

| Berichtsnummer : | 0000000925461-DE926 | | |

#### Hyundai Kona (OS)(2017->) Trend Elektro 2WD

| Erstzulassung / Baujahr: | 17.06.2022 / 2022 | Besichtigungsdatum/-ort: | 16.06.2026 Obere<br>Lichtenplatzer Str. 304,<br>42278 Wuppertal |

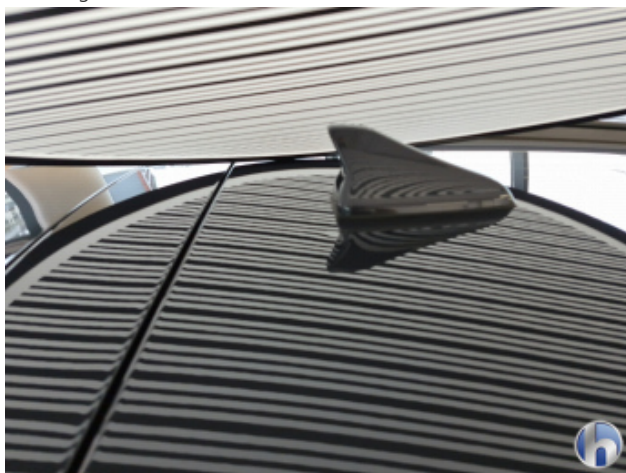
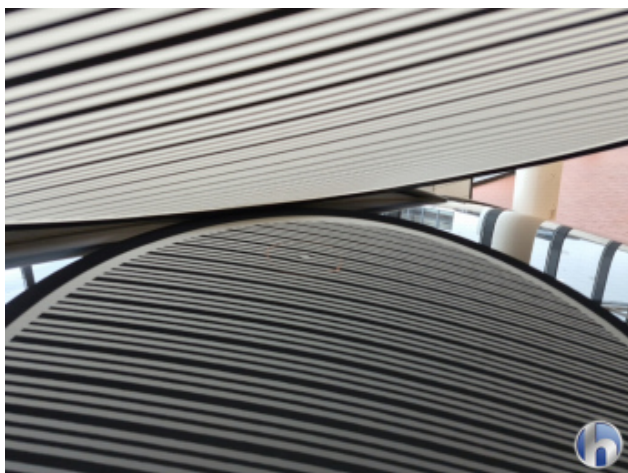
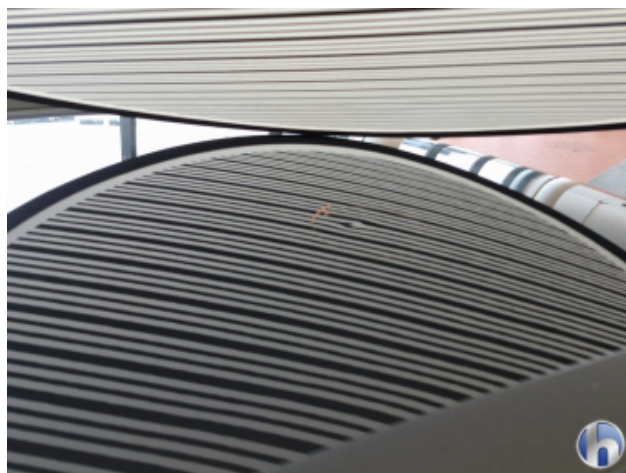
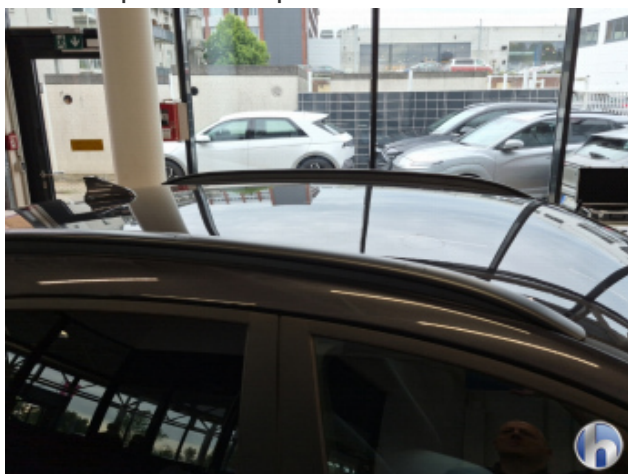
| Schaden | | | |
|---|---|---|--|
| 1. Dach | Gebrauchsspuren | Ohne Reparatur | |

1. Dach  
Gebrauchsspuren - Ohne Reparatur

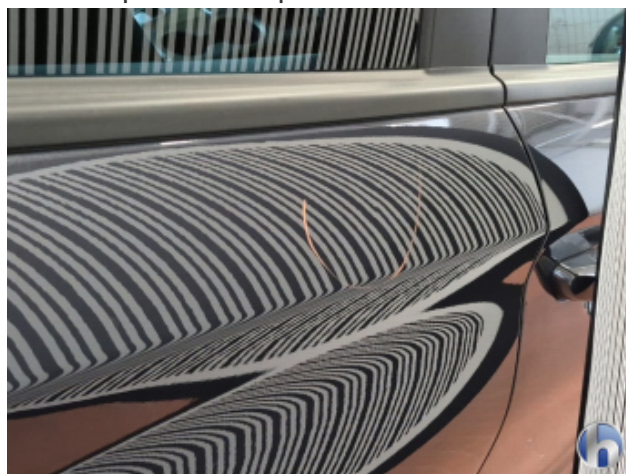
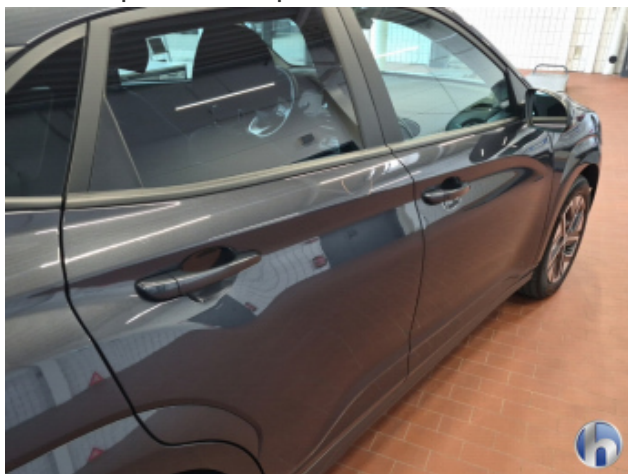
| Schaden | | | |
|---|---|---|--|
| 2. Tür Hinten - Rechts | Gebrauchsspuren | Ohne Reparatur | |

2. Tür Hinten - Rechts  
Gebrauchsspuren - Ohne Reparatur

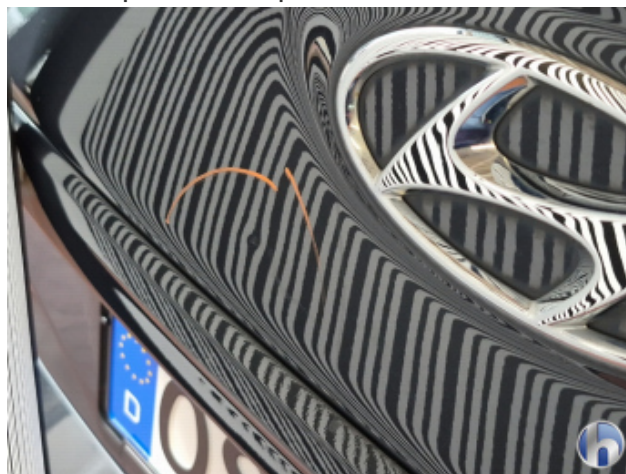
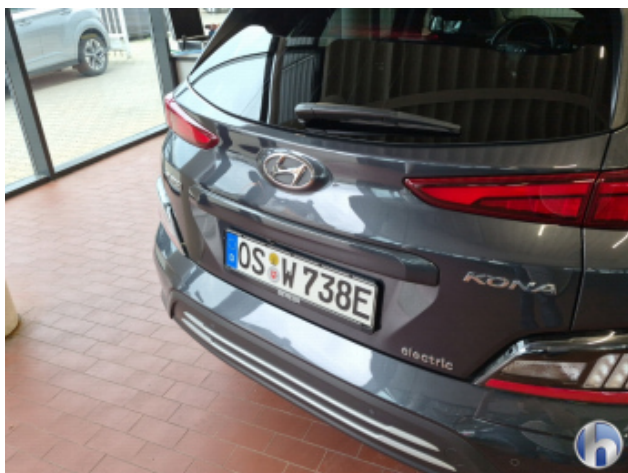
| Schaden | | | |
|---|---|---|--|
| 3. Heckklappe | Gebrauchsspuren | Ohne Reparatur | |

3. Heckklappe  
Gebrauchsspuren - Ohne Reparatur

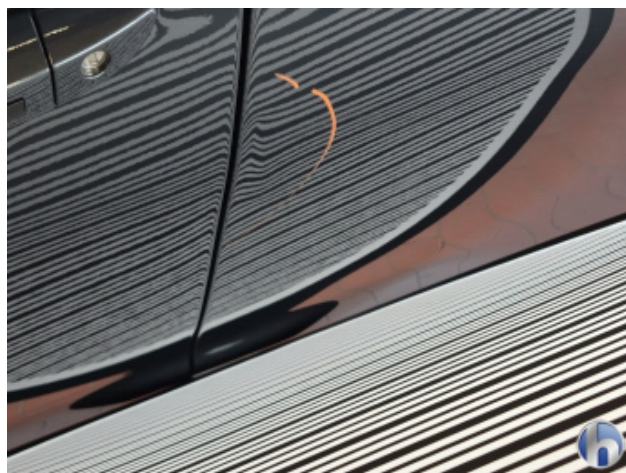
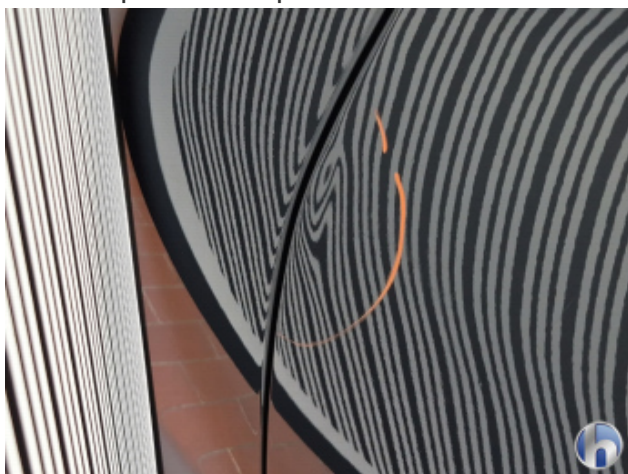
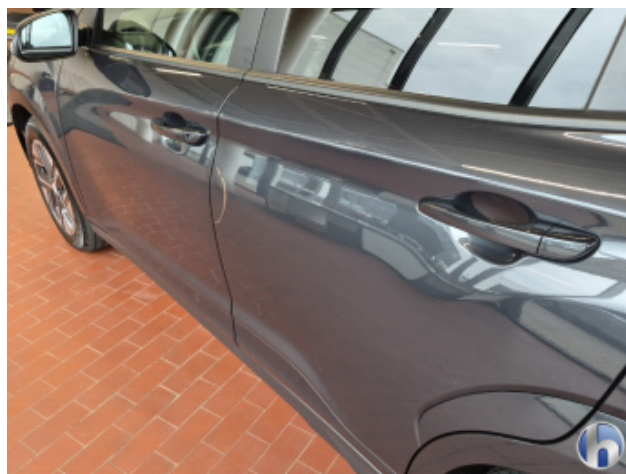
| Schaden | | | |
|---|---|---|--|
| 4. Tür Hinten - Links | 1 Delle | Sanft Instandsetzen | |

4. Tür Hinten - Links  
1 Delle - Sanft Instandsetzen

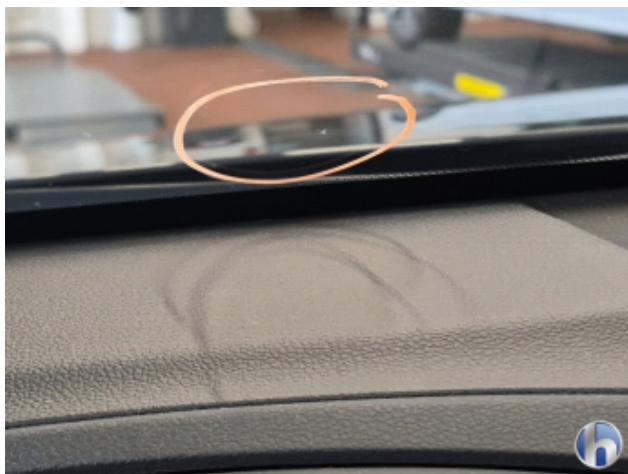
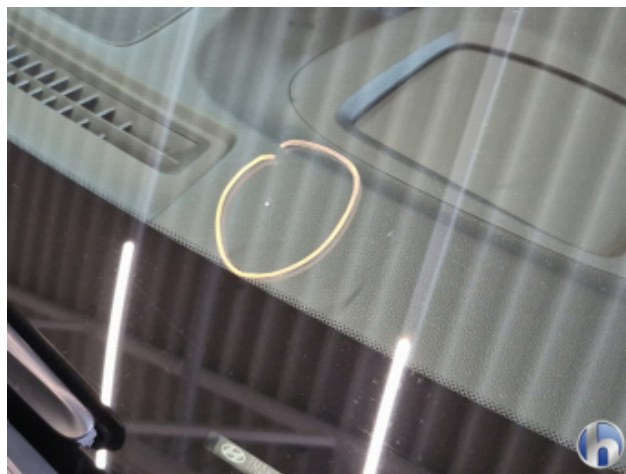
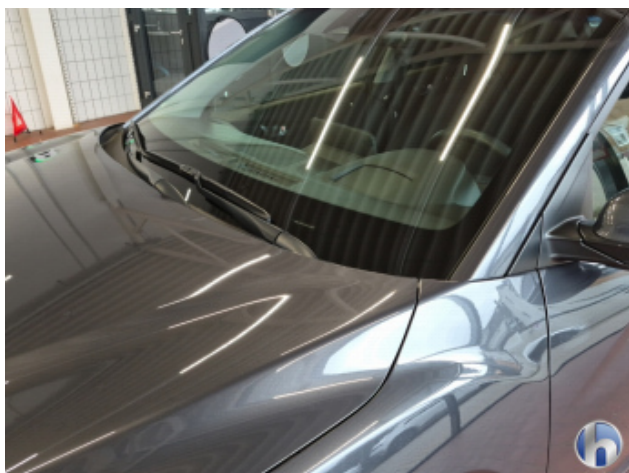
| Schaden | | | |
|---|---|---|--|
| 5. Windschutzscheibe | Gebrauchsspuren | Ohne Reparatur | |

5. Windschutzscheibe  
Gebrauchsspuren - Ohne Reparatur

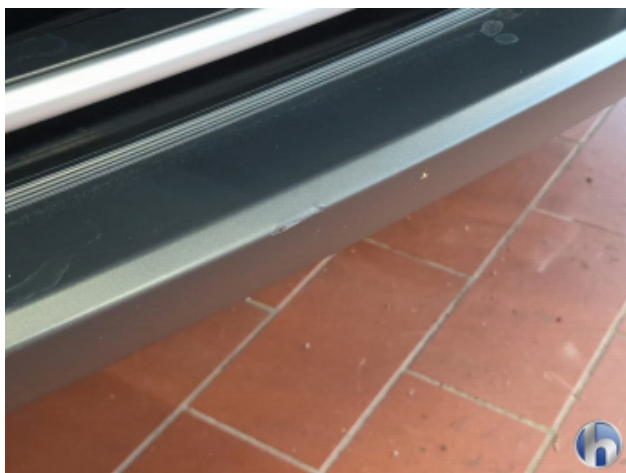
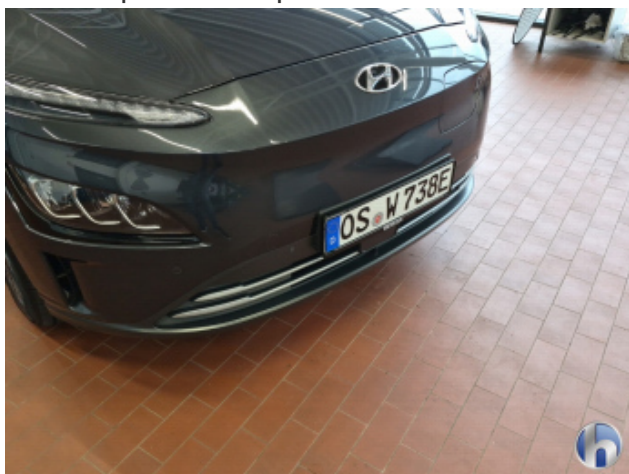
| 6. | Frontspoiler | Abschürfung | Smart Repair |

6. Frontspoiler  
**Abschürfung - Smart Repair**
